Asbestinventarisatetest

Waterleliestraat 5, 2820 Bonheiden

Attestnummer : 20231107-000066.000

Uitgegeven op : 07.11.2023

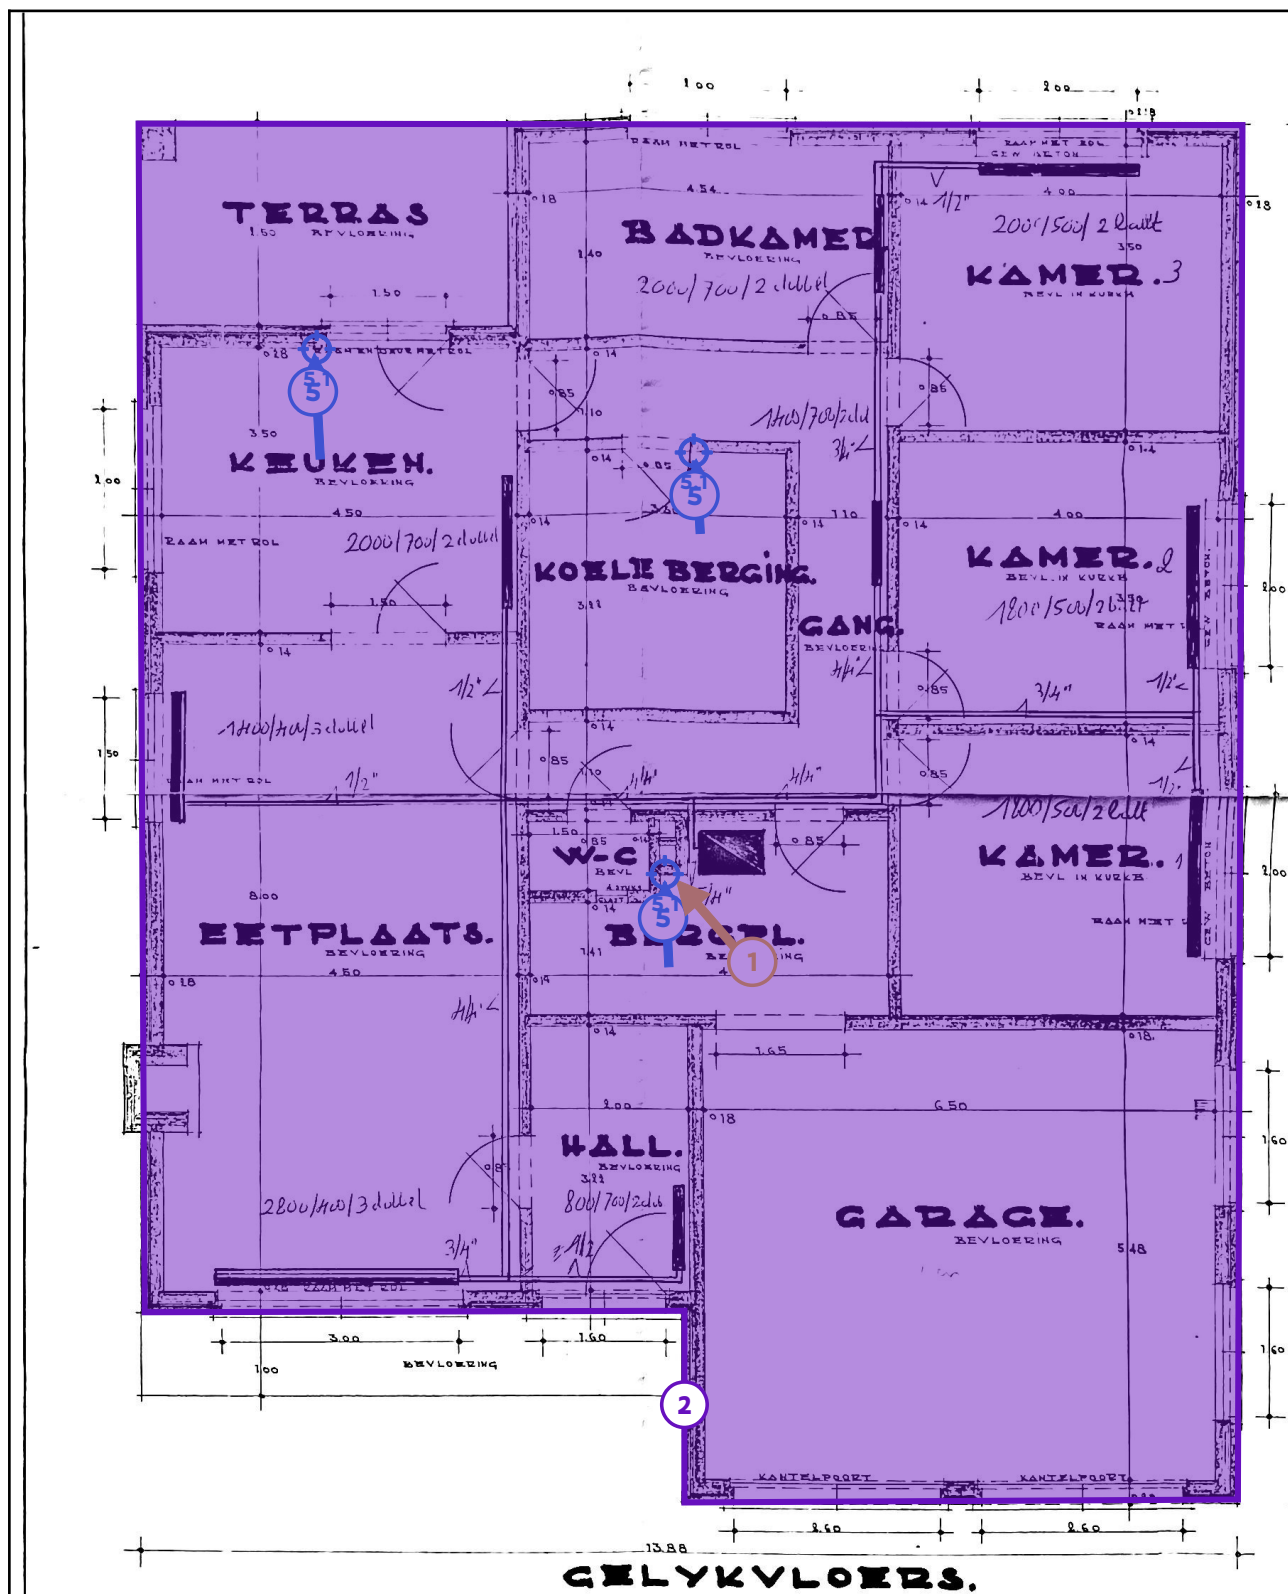
Plan 1.1: Gelijkvloers

1. Roetluik	Asbestmateriaal	Zorgvuldig beheren
2. Pleisterwerk plafond	Advies	-
5. Pleisterwerk muren	Geen asbest	-
5.1 Code: 2023-06167/M34021 - Pleisterwerk muren	Mengmonster	-

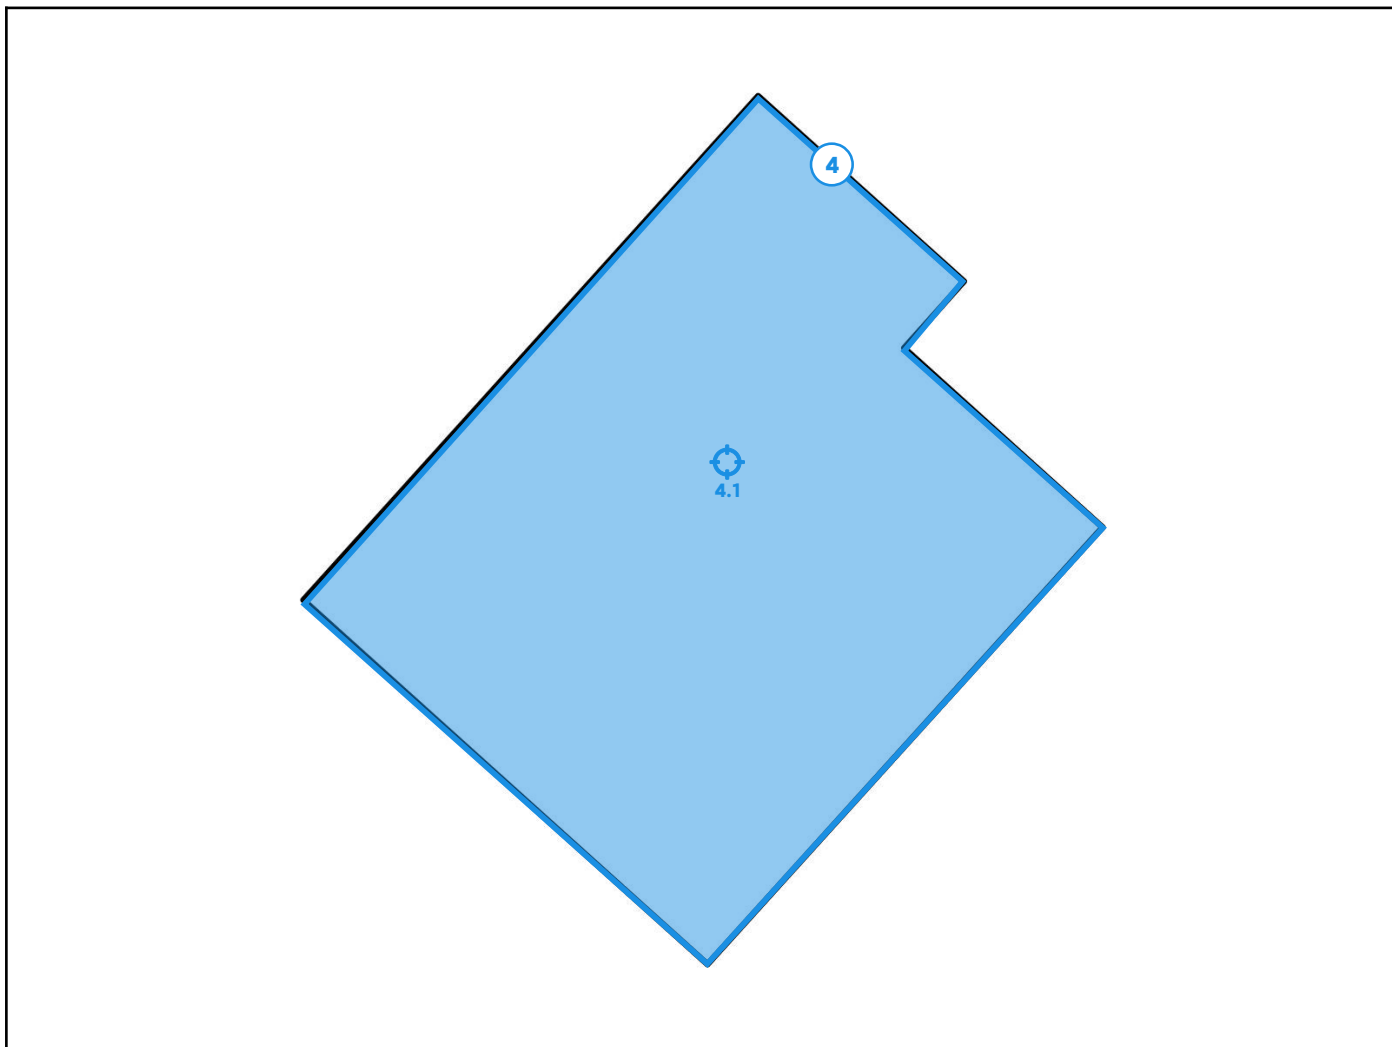
Plan 1.2: Zolder

Beschrijving	Type	Actie
4. Isolatiemateriaal	Geen asbest	-
4.1 Code: 2023-06167/M34022 - Isolatiemateriaal zolder	Puntmonster	-

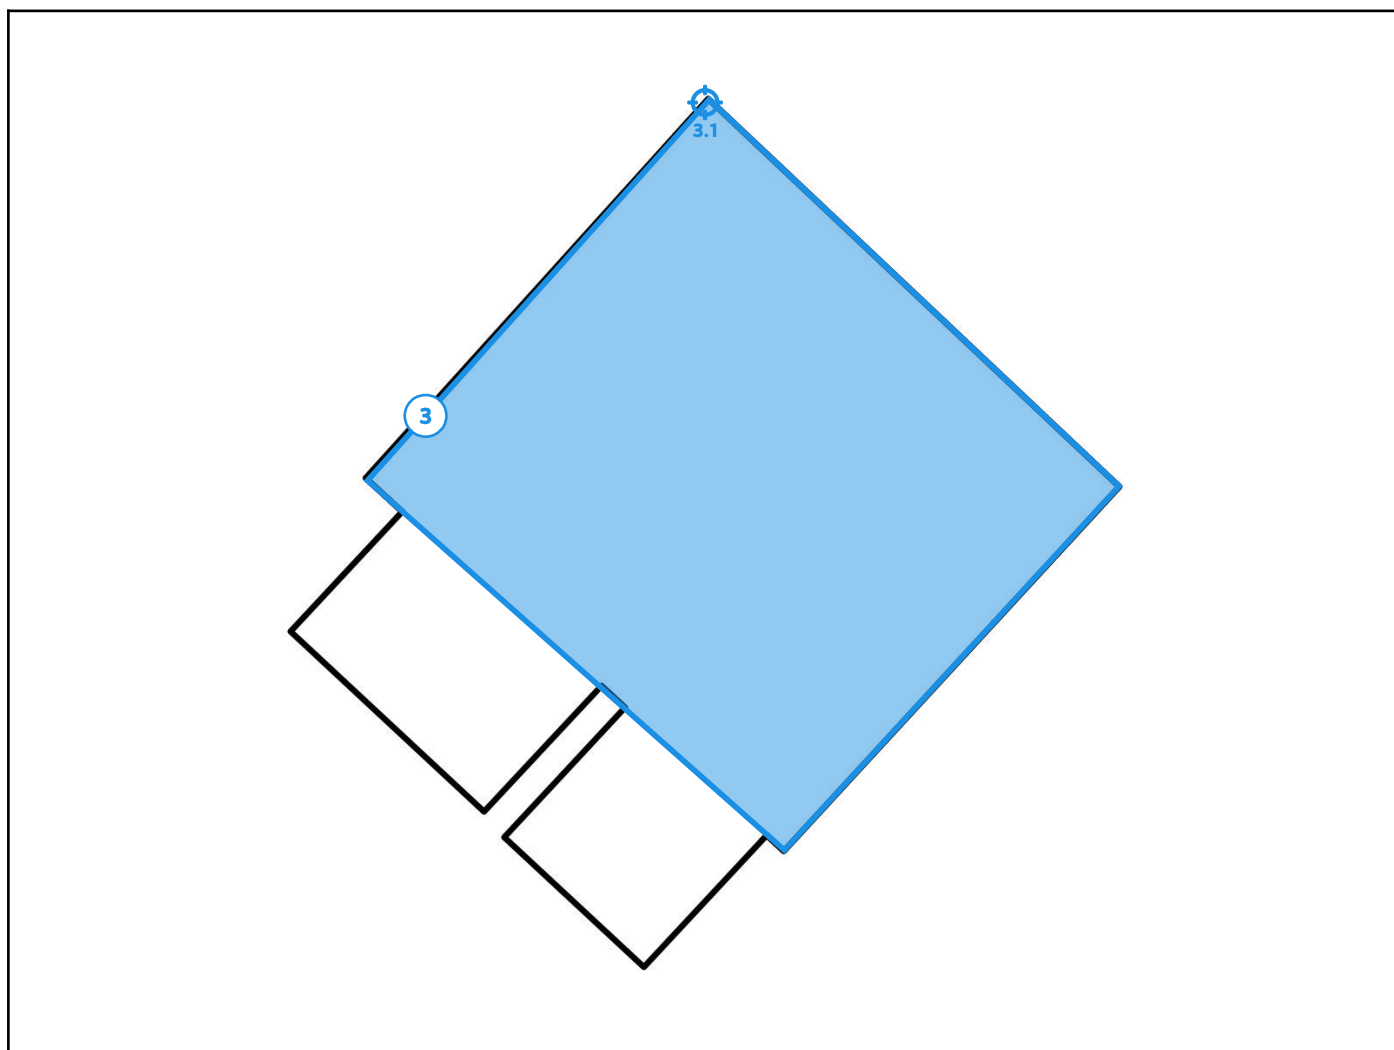
Plan 2.1: Tuinhuis

Beschrijving	Type	Actie
3. Bitumen dakbedekking	Geen asbest	-
3.1 Code: 2023-06167/M34023 - Bitumen dakbedekking tuinhuis	Puntmonster	-

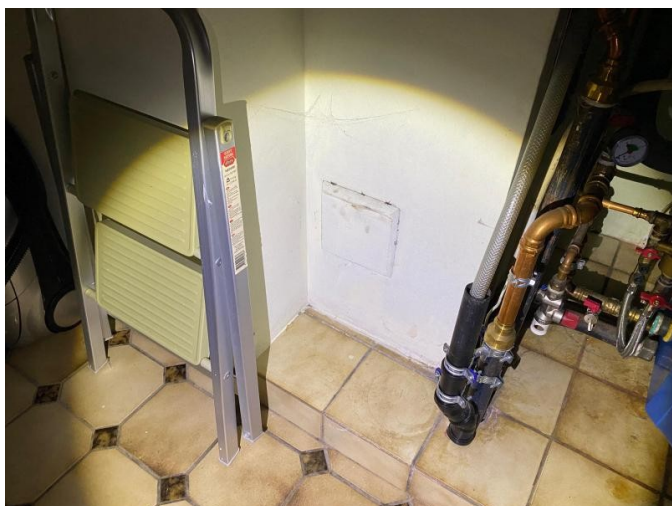
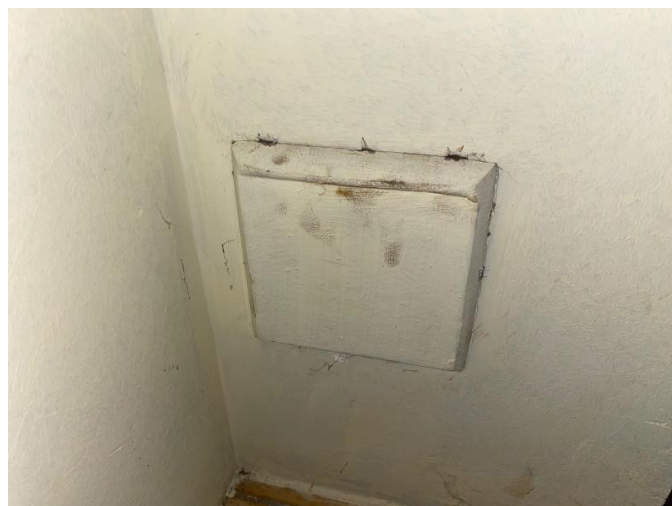
Het asbestmateriaal valt onder de mijlpaal van 2040.

Eindbeoordeling materiaalrisico	Laag materiaalrisico en/of verlaagde kans op vezelvrijgave
---------------------------------	--

Gebondenheid	Categorie 1: hechtgebonden in oorsprong
Asbestsoort (vezeltype)	Crocidoliet aanwezig
Asbestconcentratie	Laag (< 50%)
Afschermingsgraad van het gehele materiaal	Geheel of deels (ook) vrij aan de binnenlucht
Toestand van het materiaal	Onbeschadigd, niet verweerd

Beschrijving	Roetluik
Omgeving	Binnen
Primaire drager	Binnenwand
Asbestmateriaal	Brandwerende afsluiting (prefab geheel) - Luik
Bindmiddel van asbestmateriaal	Cement
Gebondenheid op basis van bindmiddel	Hecht
Hoeveelheid (gewicht - aantal)	<ul style="list-style-type: none">• 1,00 kg - 1 stuk
Totaal gewicht	1,00 kg
Eenvoudig bereikbaar	Ja
Bevestigingswijze	<ul style="list-style-type: none">• Geklemd
Identificatiemethode	Vaststelling zonder monsternamen

- Zorg voor een veilig beheer. Vermijd het beschadigen van het asbestmateriaal. Controleer de toestand jaarlijks op wijzigingen.

- Eenvoudige handelingen: mag via doe-het-zelf of door werknemer(s) met opleidingsattest eenvoudige handelingen
Bron in geheel en zonder te beschadigen wegnemen. Uitvoering door daartoe opgeleid personeel.

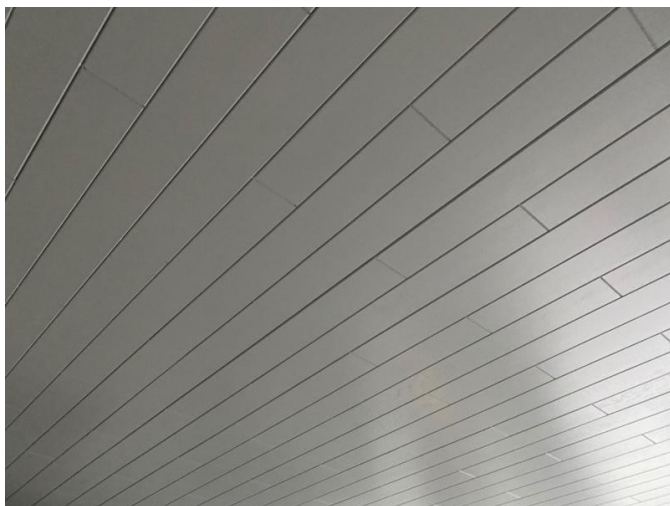
Vrije foto

Tijdens het plaatsbezoek zijn er overal valse plafonds aangetroffen. Er bestaat een mogelijkheid dat er nog pleisterwerk aanwezig is boven deze valse plafonds. Gezien de niet-asbesthoudendheid van het pleisterwerk van de muren (zie bronfiche: Pleisterwerk muren), kunnen we ervan uitgaan dat als er zich nog pleisterwerk bevindt boven het valse plafond, deze alsook niet-asbesthoudend is. Echter kunnen we hier enkel definitief uitsluitel over geven, indien er bij een destructief onderzoek, de valse plafond wordt opengelegd en het pleisterwerk wordt bemonsterd.

Identificatiemethode	Redelijk vermoeden
Primaire drager	Plafond
(Asbest)materiaal	In-situ afwerkingslagen - Pleisterwerk (wand, plafond, ...)
Bindmiddel	Gips - kalk
Gebondenheid bindmiddel	Niet-hechtgebonden

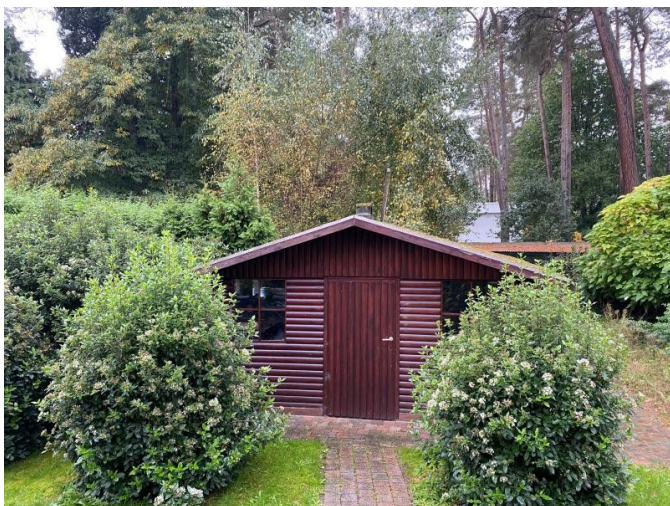
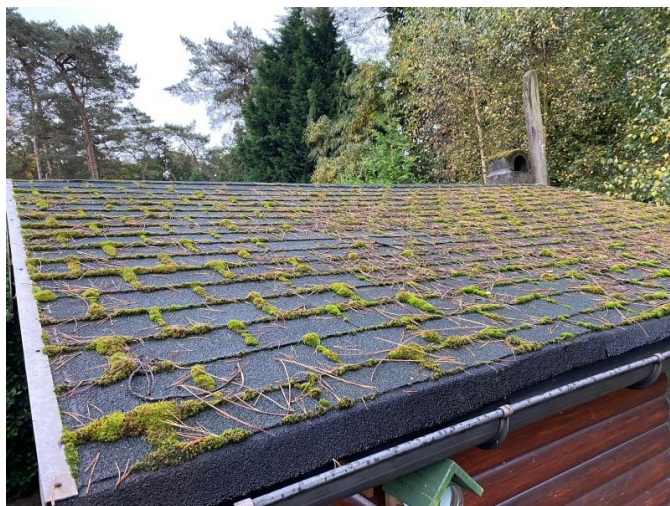
Fiche 3: Bitumen dakbedekking

Geen asbest

#	Type	Referentie	Resultaat
3.1	Puntmonster	2023-06167/M34023 - Bitumen dakbedekking tuinhuis	Geen asbest

Beschrijving	Bitumen dakbedekking
Omgeving	Buiten
Primaire drager	Schuin dak

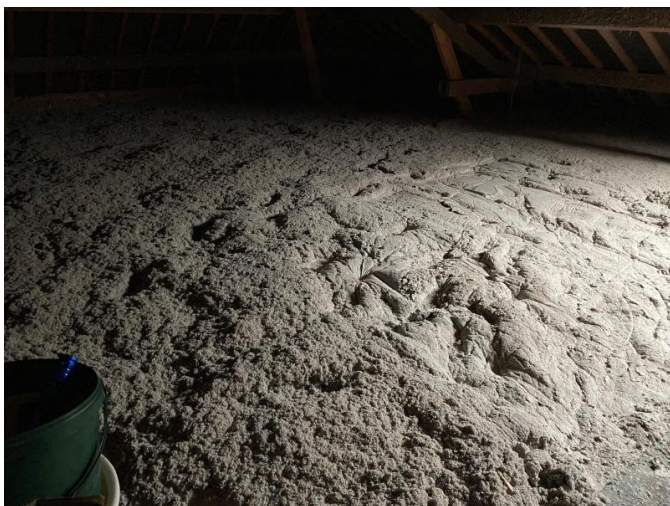
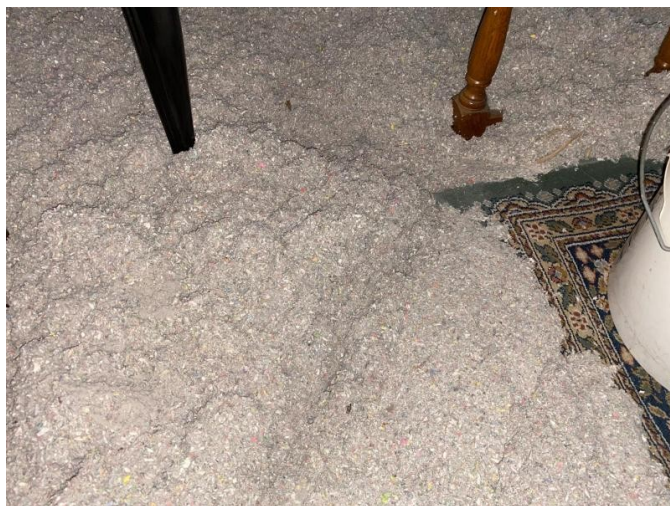
Fiche 4: Isolatiemateriaal

Geen asbest

#	Type	Referentie	Resultaat
4.1	Puntmonster	2023-06167/M34022 - Isolatiemateriaal zolder	Geen asbest

Beschrijving	Isolatiemateriaal
Omgeving	Binnen
Primaire drager	Vloer
Bindmiddel van materiaal	Vermoeden van cellulose isolatiemateriaal

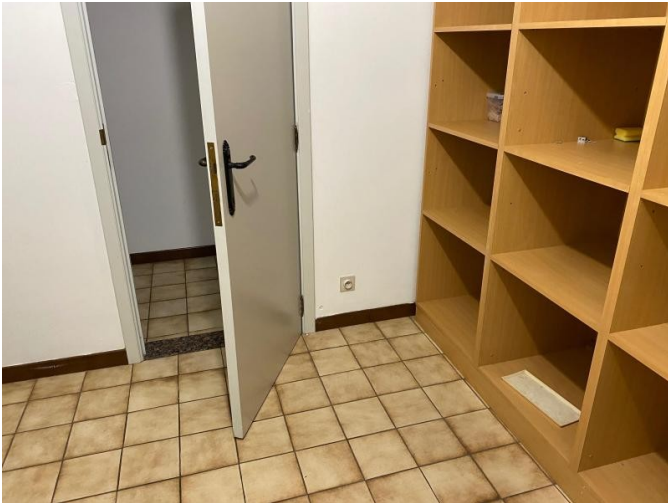
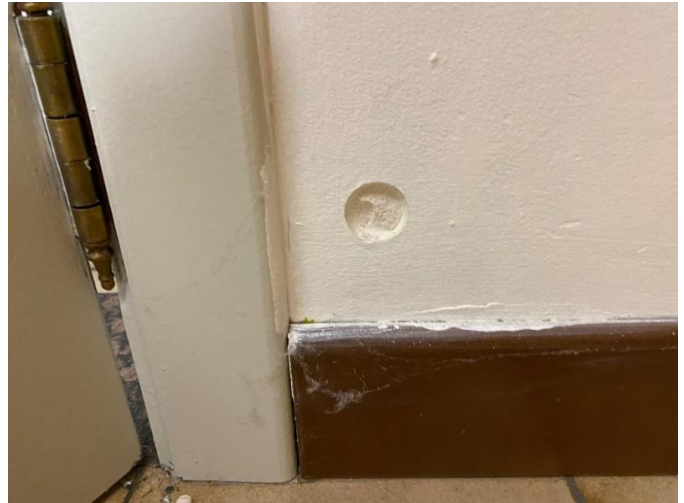
Fiche 5: Pleisterwerk muren

Geen asbest

#	Type	Referentie	Resultaat
5.1	Mengmonster	2023-06167/M34021 - Pleisterwerk muren	Geen asbest

Beschrijving	Pleisterwerk muren
Omgeving	Binnen
Primaire drager	Binnenwand
Bindmiddel van materiaal	Gips - kalk
