Asbestinventarisatetest

Renbaanlaan 128, 1970 Wezembeek-Oppem

Attestnummer : 20240416-000218.000

Uitgegeven op : 16.04.2024

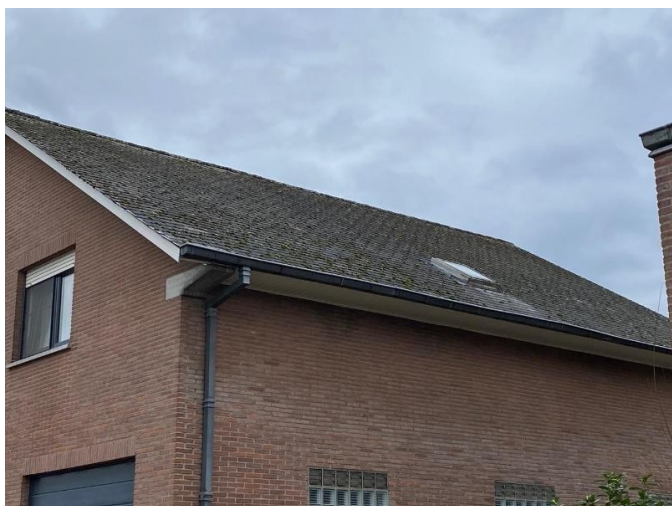
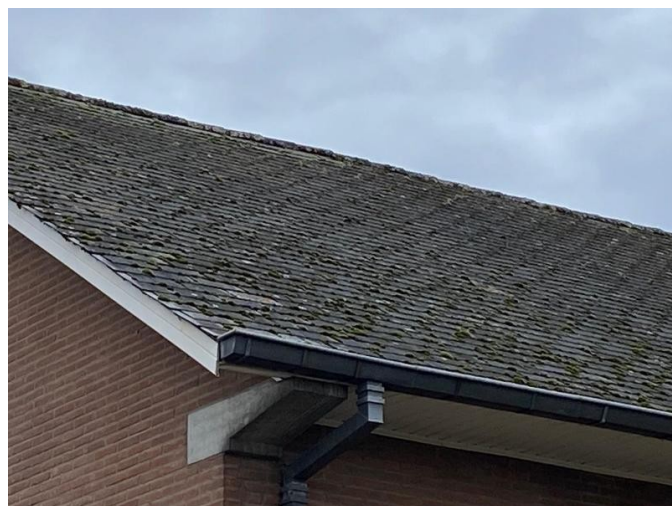
Het asbestmateriaal valt onder de mijlpaal van 2034.

Eindbeoordeling materiaalrisico	Verhoogd materiaalrisico en/of verhoogde kans op vezelvrijgave
---------------------------------	--

Gebondenheid	Categorie 1: hechtgebonden in oorsprong
Asbestsoort (vezeltype)	Crocidoliet aanwezig
Asbestconcentratie	Laag (< 50%)
Afschermingsgraad van het gehele materiaal	Geheel of deels vrij aan de buitenlucht
Toestand van het materiaal	Matig beschadigd, matig verweerd

Beschrijving	Dakleien
Omgeving	Buiten
Primaire drager	Schuin dak
Asbestmateriaal	Dak- en gevelbekleding - Lei, shingle
Bindmiddel van asbestmateriaal	Cement
Gebondenheid op basis van bindmiddel	Hecht
Hoeveelheid (oppervlakte - aantal)	<ul style="list-style-type: none">• 158,00 m² - 1 stuk
Totale oppervlakte	158,00 m ²
Eenvoudig bereikbaar	Ja
Bevestigingswijze	<ul style="list-style-type: none">• Genageld, geniet
Identificatiemethode	Vaststelling zonder monsternamen

- Zorg voor een veilig beheer. Vermijd het beschadigen van het asbestmateriaal. Controleer de toestand jaarlijks op wijzigingen.
- Verwijder dit asbestmateriaal zo snel mogelijk. Volg de toestand goed op.

- Eenvoudige handelingen: mag via doe-het-zelf of door werknemer(s) met opleidingsattest eenvoudige handelingen
Bron fixeren en zonder te beschadigen/breken wegnemen. Uitvoering door daartoe opgeleid personeel.

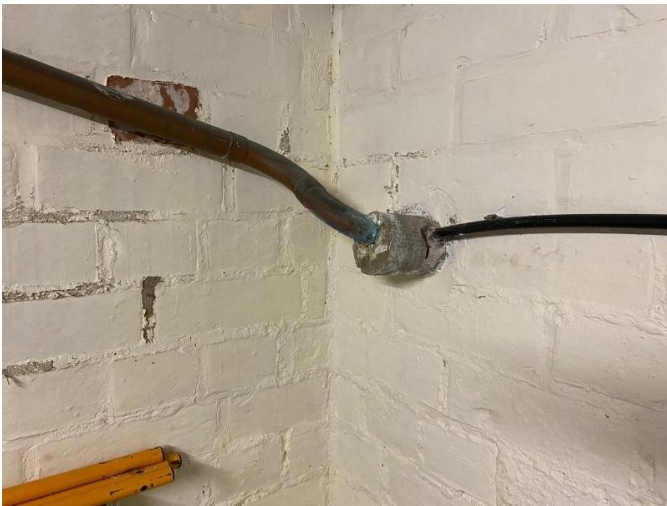
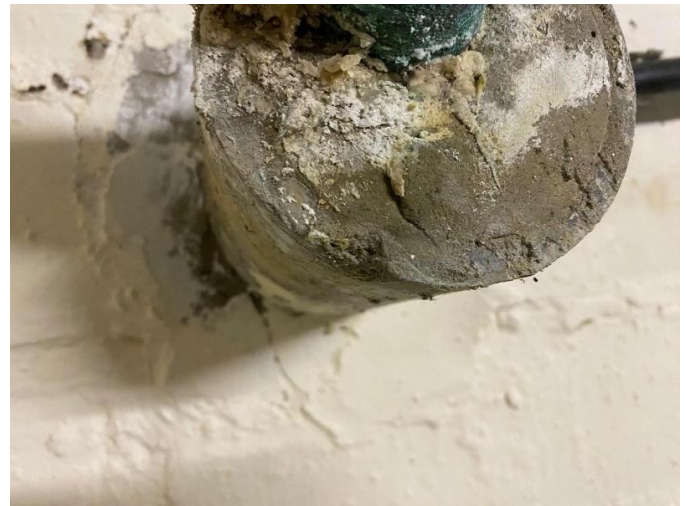
Het asbestmateriaal valt onder de mijlpaal van 2040.

Eindbeoordeling materiaalrisico	Verhoogd materiaalrisico en/of verhoogde kans op vezelvrijgave
---------------------------------	--

Gebondenheid	Categorie 1: hechtgebonden in oorsprong
Asbestsoort (vezeltype)	Crocidoliet aanwezig
Asbestconcentratie	Laag (< 50%)
Afschermingsgraad van het gehele materiaal	Geheel of deels (ook) vrij aan de binnenlucht
Toestand van het materiaal	Licht beschadigd, licht verweerd. Intact materiaal type Pical – asbestboard of categorie III 'gebondenheid'

Beschrijving	Doorvoer
Omgeving	Binnen
Primaire drager	Binnenwand
Asbestmateriaal	Buis, koker, leiding, pijp, doorvoer
Bindmiddel van asbestmateriaal	Cement
Gebondenheid op basis van bindmiddel	Hecht
Hoeveelheid (lengte - omtrek - dikte - aantal)	<ul style="list-style-type: none">0,15 m - 32,00 cm - 0,80 cm - 1 stuk
Totaal volume	< 0,001 m ³
Eenvoudig bereikbaar	Ja
Bevestigingswijze	<ul style="list-style-type: none">Verlijmd, ingegoten, versmeerd

Identificatiemethode	Vaststelling zonder monstername
Destructieve handeling voor identificatie	Nee
Opmerking	Er is enkel een klein stuk zichtbaar van deze doorvoer. Mogelijks bevindt er zich nog een stuk in de muur en verder, maar dit is niet waarneembaar.

- Zorg voor een veilig beheer. Vermijd het beschadigen van het asbestmateriaal. Controleer de toestand jaarlijks op wijzigingen.

- Eenvoudige handelingen: enkel door erkend asbestverwijderaar Metselwerk rondom de bron loskappen en deze zonder te beschadigen/breken wegnemen. Uitvoering door daartoe opgeleid personeel.

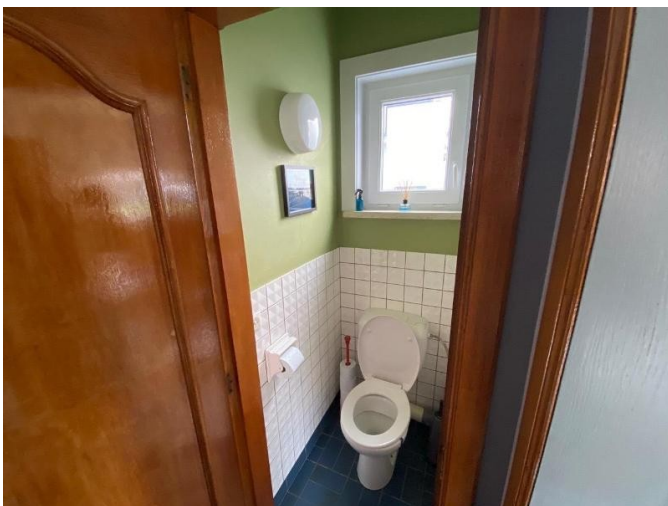
Tijdens het plaatsbezoek werden er op een aantal plaatsen muurtegels aangetroffen. Mogelijks zijn deze aangebracht met asbesthoudende tegellijm. Bij renovatie is het aangeraden om dit te laten bemonsteren door een gecertificeerde asbestdeskundige en te laten analyseren in een erkend labo.

Identificatiemethode	Redelijk vermoeden
Primaire drager	Binnenwand
(Asbest)materiaal	In-situ afwerkingslagen - Lijm laag
Bindmiddel	Cement
Gebondenheid bindmiddel	Hecht

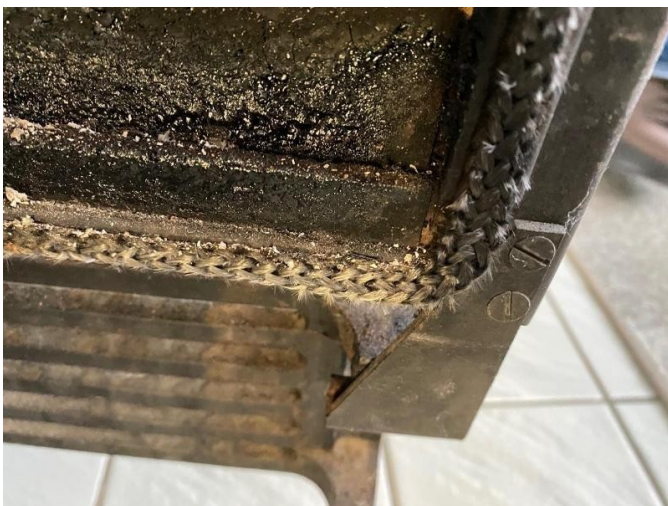
Tijdens het plaatsbezoek werd er een houtkachel aangetroffen. Echter bestaat het koord in de kachel uit keramische vezels. Dit is dus niet asbestverdacht.

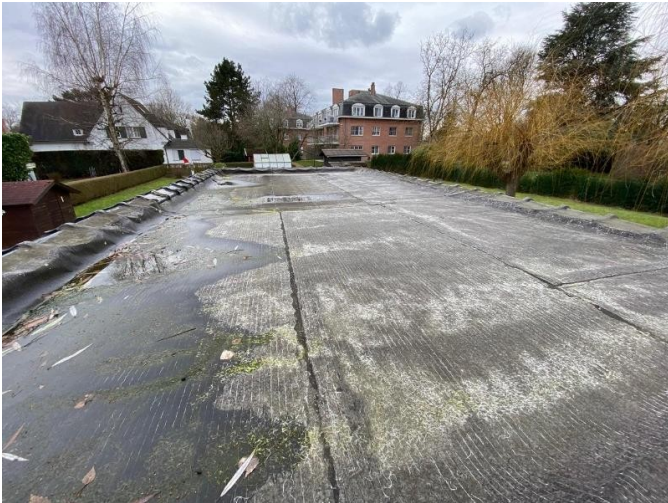
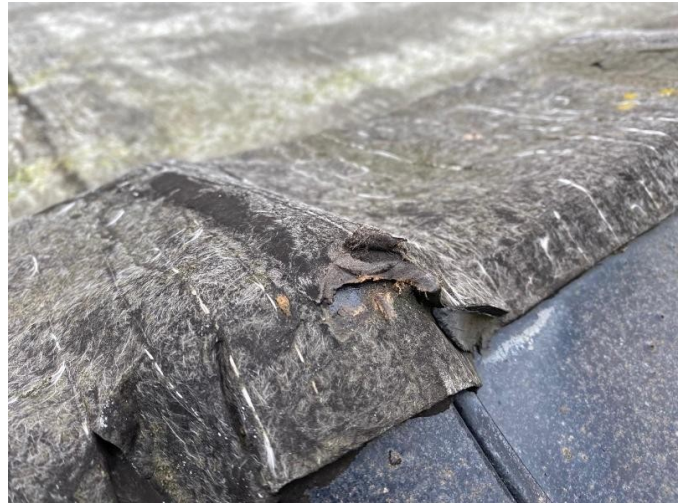
Fiche 5: Roofing

Geen asbest

#	Type	Referentie	Resultaat
5.1	Puntmonster	2024-00818/M39859 - Roofing	Geen asbest

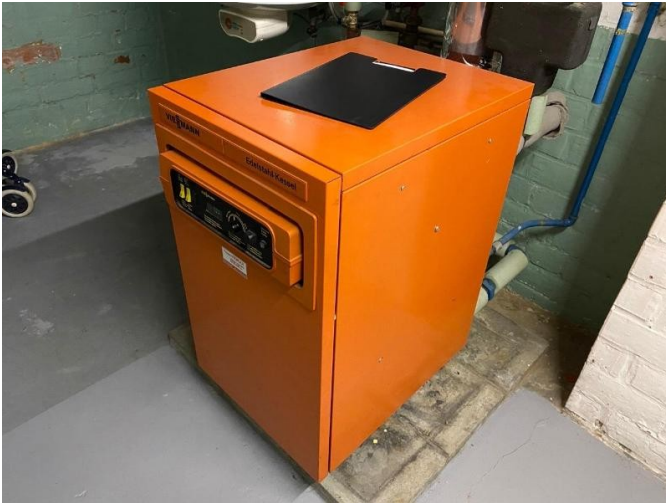
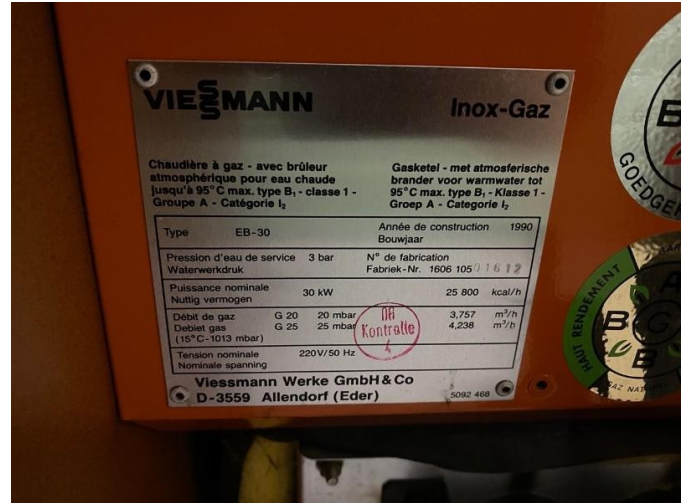
Fiche 6: CV-ketel

Geen asbest

CV-ketel van het merk Viessmann, type EB-30, bouwjaar 1990.

Volgens het Intechnum online handboek werd er tot 1989 in CV-ketels van Viessmann asbesthoudende onderdelen gebruikt. Gezien het bouwjaar van dit toestel (1990), kunnen we er dus van uit gaan, dat dit toestel asbestvrij is.

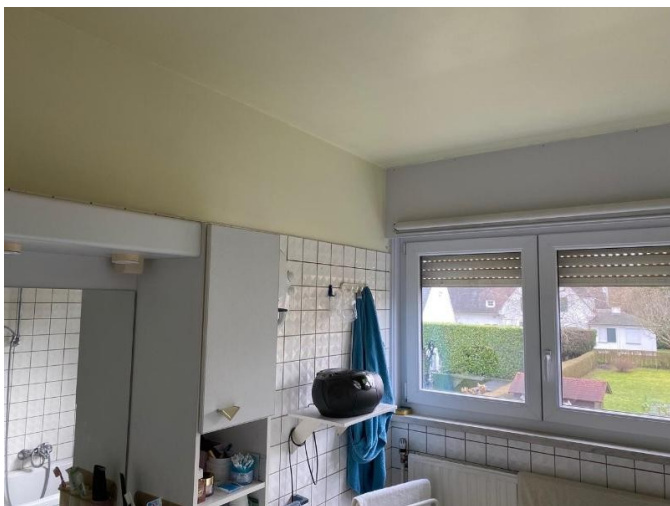
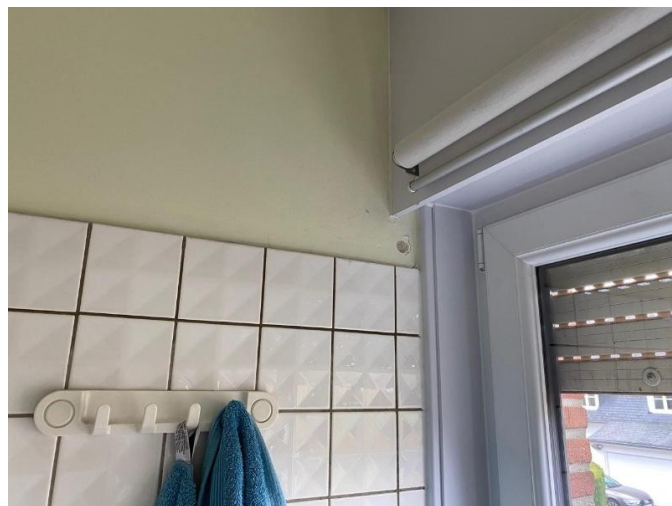
Geen asbest

#	Type	Referentie	Resultaat
7.1	Mengmonster	2024-00818/M39857 - Pleisterwerk muren	Geen asbest

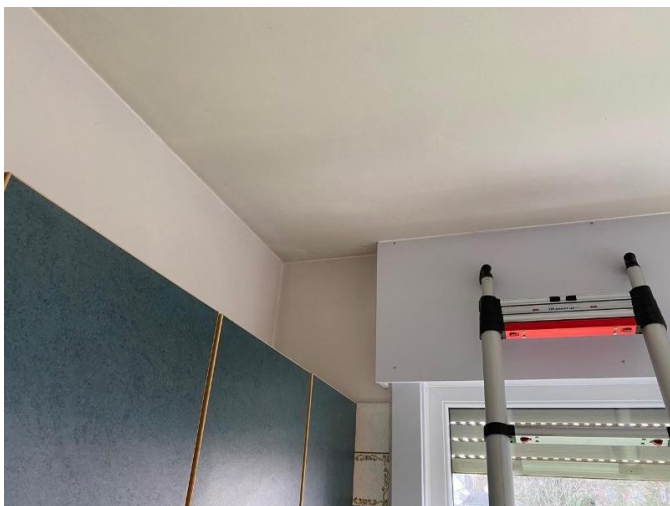
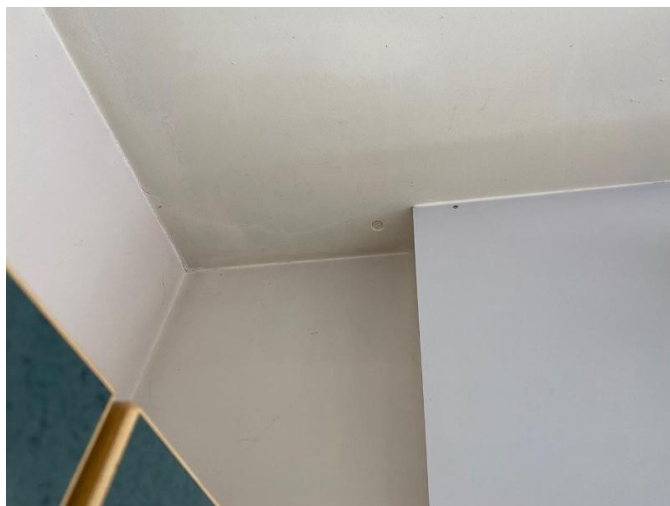
Fiche 8: Pleisterwerk plafond

Geen asbest

#	Type	Referentie	Resultaat
8.1	Mengmonster	2024-00818/M39858 - Pleisterwerk plafond	Geen asbest
