# Asbestinventarisatetest

Pakenstraat 31, 3001 Leuven

Attestnummer : **20240905-000332.000**

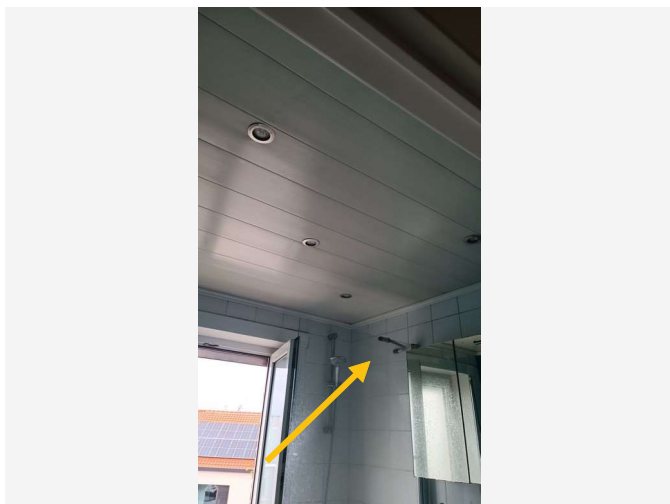
eerste zicht kon vastgesteld worden dat de tegels gecementeerd werden en er bijgevolg geen asbesthoudende lijm werd gebruikt.

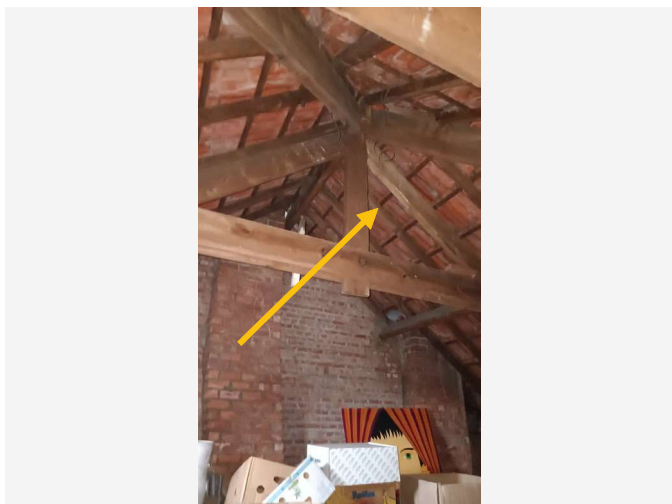
GEEN ONDERDAK // DAKPANNEN ZEER ZICHTBAAR VIA DE ZOLDERLUIK// VLOER VAN DE ZOLDER MET PUR ISOLATIE GESPOTEN //

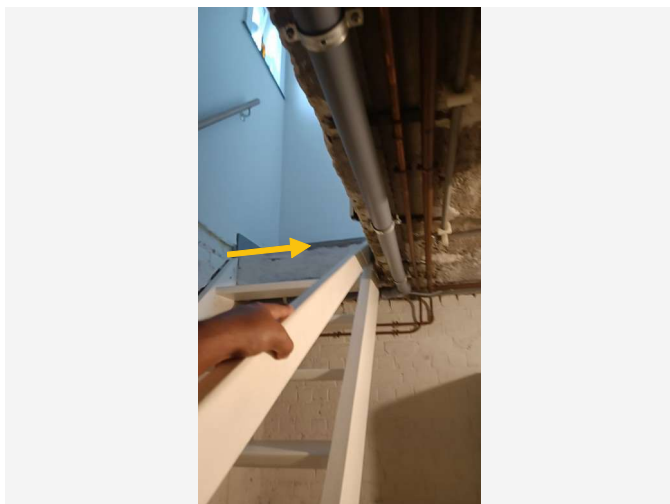
VLOEREN TEGELS GECEMENTEERD ZICHTBAAR IN DE KELDER // GEEN ASBESTVERDACHTEN MATERIALEN GEBRUIKT // VERDIEPING+1 LAMINAAT VOOR VERDERE ONDERZOEK VOOR BEVESTIGING ONDER LAMINAAT ZAL EEN DESTRUCTIEVE ONDERZOEK MOETEN GEDAAN WORDEN//

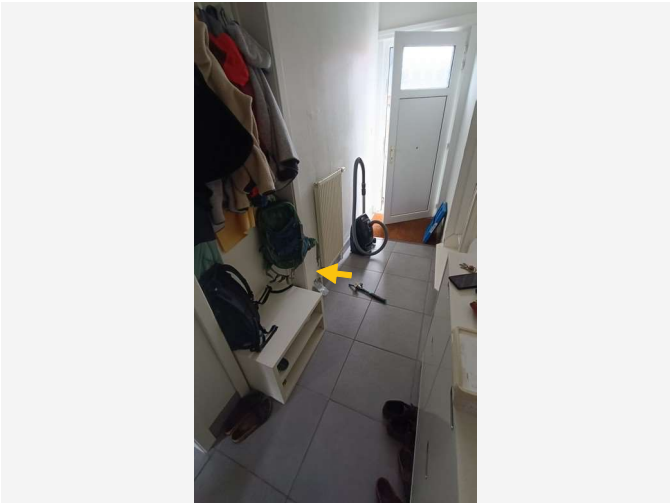
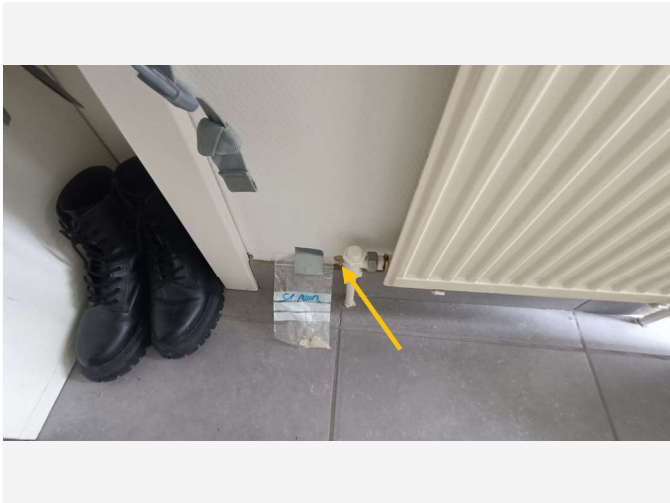
Geen asbest

| Opmerking | 4 STALEN GENOMEN VAN HET GEBOUW// NATTE RUIMTES AFGEWERKT MET TEGELS EN VALSE WANDEN// |

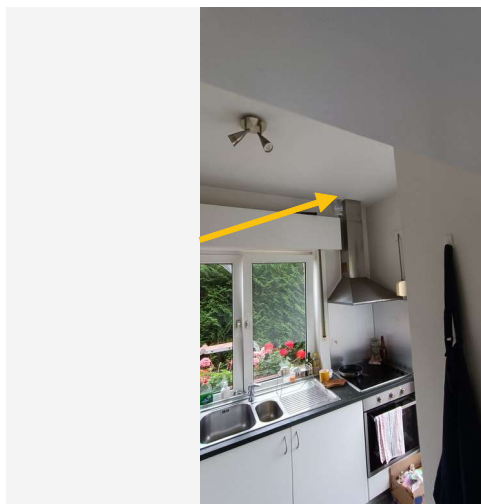
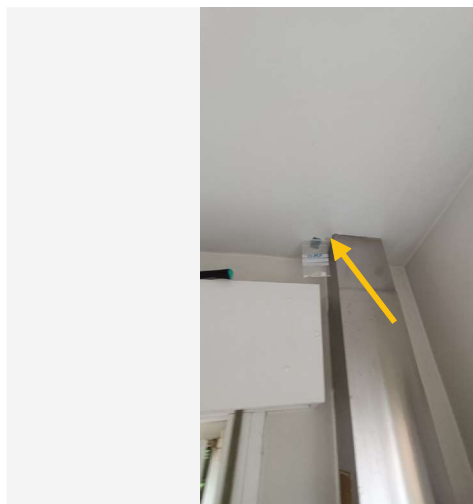
## Fiche 6: PLEISTERWERK PLAFOND

Geen asbest

| Opmerking | 2 STALEN GENOMEN // BOVEN VERDIEPING VOLLEDIG AFGEWERKT MET PVC PLATEN VOOR VERDERE BEVESTIGING KAN ER EEN DESTRUCTIEVE ONDERZOEK GEPLAATS WORDEN VOOR VERDERE UITSLUITSEL// |
