# Asbestinventarisatetest

Steenokkerzeelstraat 135, 1930 Zaventem

Attestnummer : 20250808-000301.000

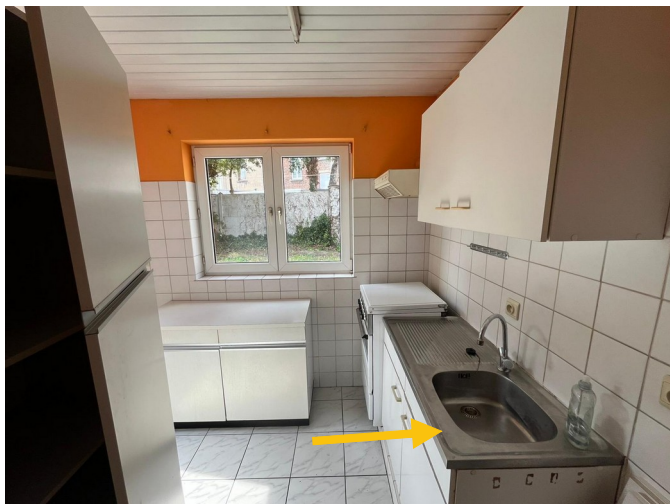
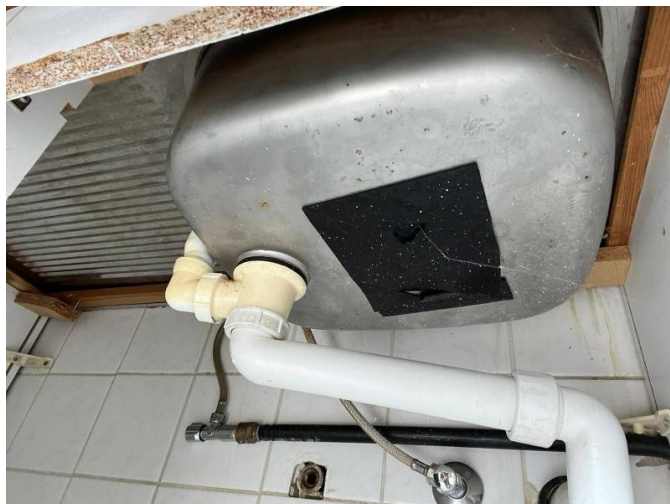
Het asbestmateriaal valt onder de mijlpaal van 2040.

| Eindbeoordeling materiaalrisico | Verhoogd materiaalrisico en/of verhoogde kans op vezelvrijgave |

| Toestand van het materiaal | Matig beschadigd, matig verweerd |

| Beschrijving | Bitumen geluidslab onder spoeltafels |
| Identificatiemethode | Vaststelling zonder monstername |

Verwijderen

- Zorg voor een veilig beheer. Vermijd het beschadigen van het asbestmateriaal. Controleer de toestand jaarlijks op wijzigingen.
- Voer bijkomende staalname(s) uit.

- Eenvoudige handelingen: mag via doe-het-zelf of door werknemer(s) met opleidingsattest eenvoudige handelingen  
Verwijder deze toepassing samen met de spoeltafel. Indien dit afzonderlijk verwijderd wordt dient dit in een hermetische zone te gebeuren.

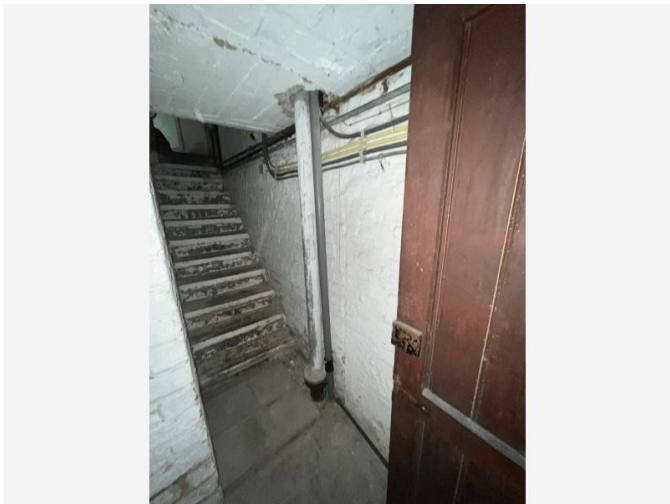
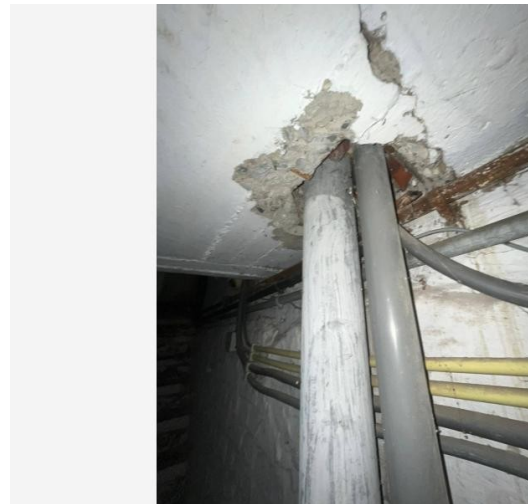
Het asbestmateriaal valt onder de mijlpaal van 2040.

| Eindbeoordeling materiaalrisico | Verhoogd materiaalrisico en/of verhoogde kans op vezelvrijgave |

| Asbestsoort (vezeltype) | Crocidoliet aanwezig |
| Toestand van het materiaal | Licht beschadigd, licht verweerd. Intact calciumsilicaatmateriaal of categorie III 'gebondenheid' |

| Beschrijving | Afvoerbuissanitair |

Verwijderen

- Zorg voor een veilig beheer. Vermijd het beschadigen van het asbestmateriaal. Controleer de toestand jaarlijks op wijzigingen.
- Voer bijkomende staalname(s) uit.

- Eenvoudige handelingen: mag via doe-het-zelf of door werknemer(s) met opleidingsattest eenvoudige handelingen  
Als dit materiaal verwijderd kan worden zonder het te breken, te beschadigen... , dan mag met dit met eenvoudige handelingen.  
Vermijd stofvorming en stofverspreiding op elk moment van de werken. Bevochtig of fixeer het materiaal.  
Het gebruik van sneldraaiende werktuigen (boormachine, slijpschijf, hogedrukreiniger...) is verboden.  
Zorg voor gepaste persoonlijke beschermingsmiddelen: minimaal FFP3-mondmasker (EN 149), wegwerpovertal met kap (minimaal Cat III, type 5/6), wegwerphandschoenen en overschoenen of afspoelbaar schoeisel.

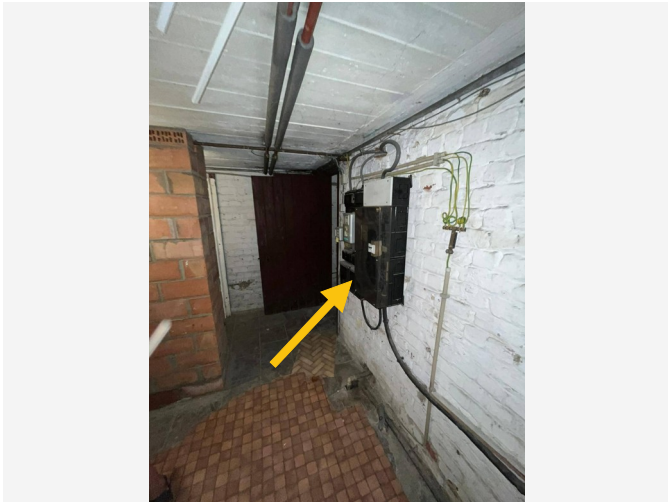
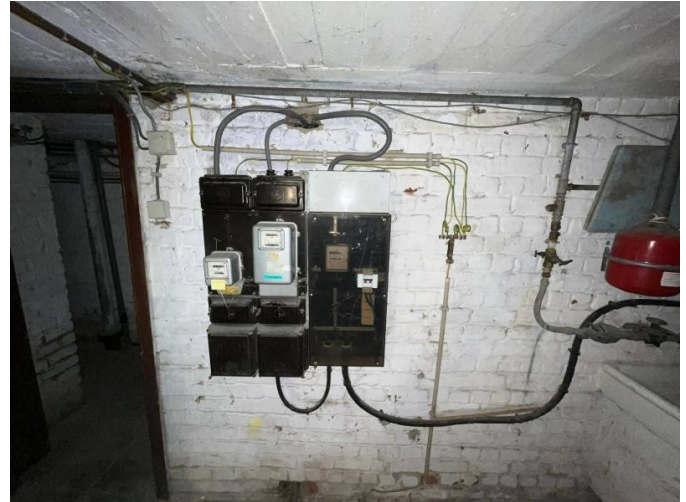
## Fiche 3: Bakelieten toepassingen (aftakdozen, schakelaars,...) kelder

Het asbestmateriaal valt onder de mijlpaal van 2040.

| Eindbeoordeling materiaalrisico | Laag materiaalrisico en/of verlaagde kans op vezelvrijgave |

| Asbestsoort (vezeltype) | Crocidoliet aanwezig |
| Toestand van het materiaal | Onbeschadigd, niet verweerd |

| Opmerking | Het betreft al het oud (schakel)materieel van bakeliet (bvb; Radiatorkranen/schakelaars/klemmendozen/stopcontacten/lamphouders...) Het betreft een ruwe schatting van de hoeveelheid. |

Zorgvuldig beheren

- Zorg voor een veilig beheer. Vermijd het beschadigen van het asbestmateriaal. Controleer de toestand jaarlijks op wijzigingen.
- Voer bijkomende staalname(s) uit.

- Eenvoudige handelingen: mag via doe-het-zelf of door werknemer(s) met opleidingsattest eenvoudige handelingen  
Als dit materiaal verwijderd kan worden zonder het te breken, te beschadigen... , dan mag met dit met eenvoudige handelingen.

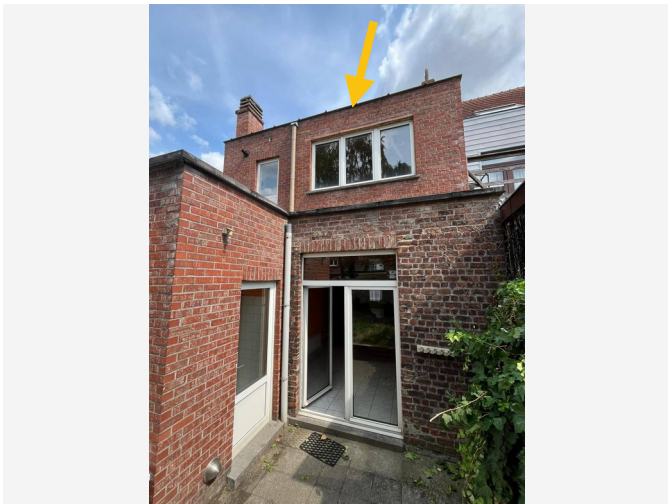
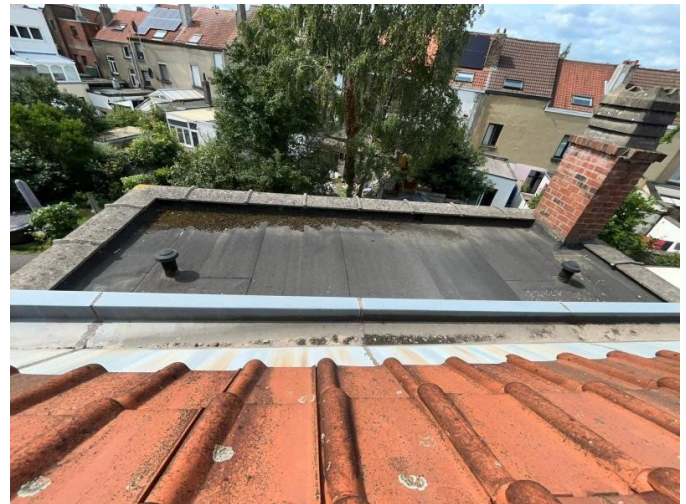
Het asbestmateriaal valt onder de mijlpaal van 2040.

Er werd geen monstername uitgevoerd van deze toepassing. Het is aangewezen alsnog een monstername te laten uitvoeren indien u zekerheid wenst of deze toepassing asbesthoudend is en meer bepaald welke asbestsoort deze bevat. Dit kan namelijk een invloed hebben op de geldigheidsduur van het attest en/of de eindconclusie asbestveilig of niet-asbestveilig. Bij deze toepassing is dit niet altijd mogelijk daar het gevolg van lekschade niet uitgesloten kan worden. Laat deze toepassing het best bemonsteren voorafgaand aan werken.

| Eindbeoordeling materiaalarisico | Laag materiaalarisico en/of verlaagde kans op vezelvrijgave |

| Asbestsoort (vezeltype) | Alleen chrysotiel |

Zorgvuldig beheren

- Zorg voor een veilig beheer. Vermijd het beschadigen van het asbestmateriaal. Controleer de toestand jaarlijks op wijzigingen.
- Voer bijkomende staalname(s) uit.

- Eenvoudige handelingen: mag via doe-het-zelf of door werknemer(s) met opleidingsattest eenvoudige handelingen  
Als dit materiaal verwijderd kan worden zonder het te breken, te beschadigen... , dan mag met dit met eenvoudige handelingen echter alleen door werknemers met een opleidingsattest.  
Vermijd stofvorming en stofverspreiding op elk moment van de werken. Bevochtig of fixeer het materiaal.  
Het gebruik van sneldraaiende werktuigen (boormachine, slijpschijf, hogedrukreiniger...) is verboden.  
Zorg voor gepaste persoonlijke beschermingsmiddelen: minimaal FFP3-mondmasker (EN 149), wegwerpovertal met kap (minimaal Cat III, type 5/6), wegwerphandschoenen en overschoenen of afspoelbaar schoeisel.

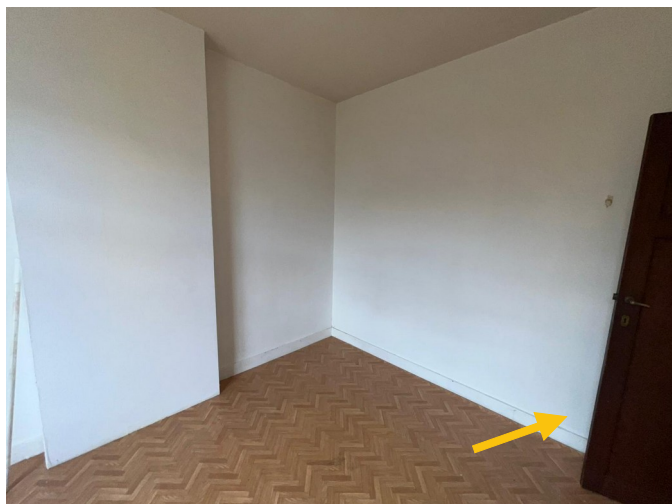
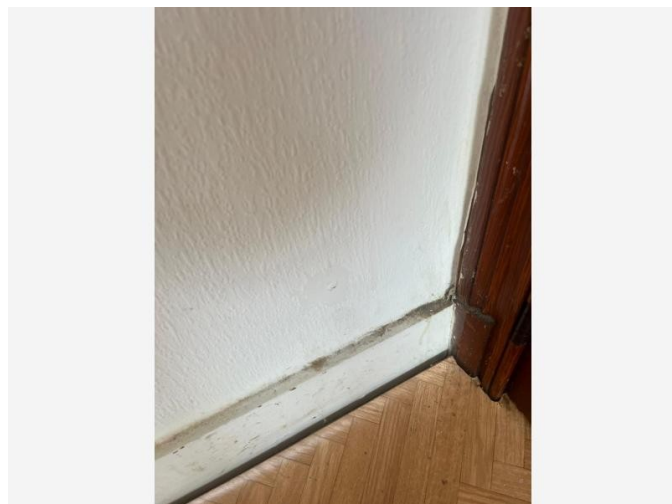
## Fiche 10: Pleisterwerk aan muren

Geen asbest

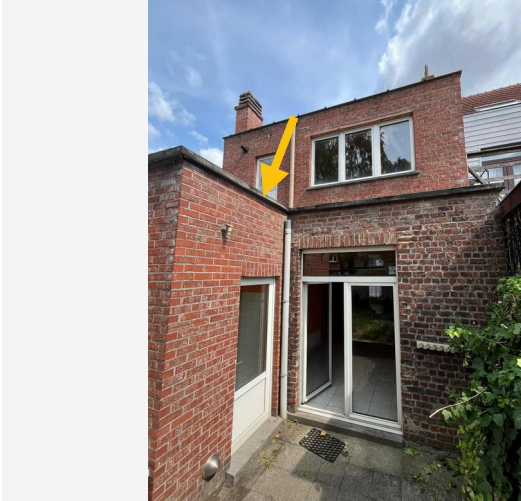
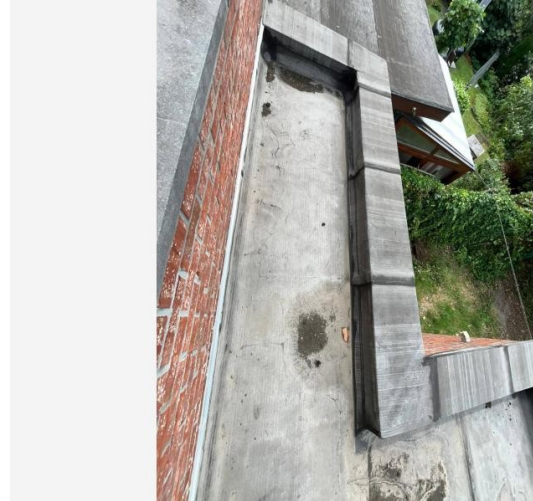
## Fiche 11: Roofing op plat dak +1

Geen asbest
