# Asbestinventarisatattest

Tervuursevest 201, 3000 Leuven

Attestnummer : 20251004-000013.000

Uitgegeven op : 04.10.2025

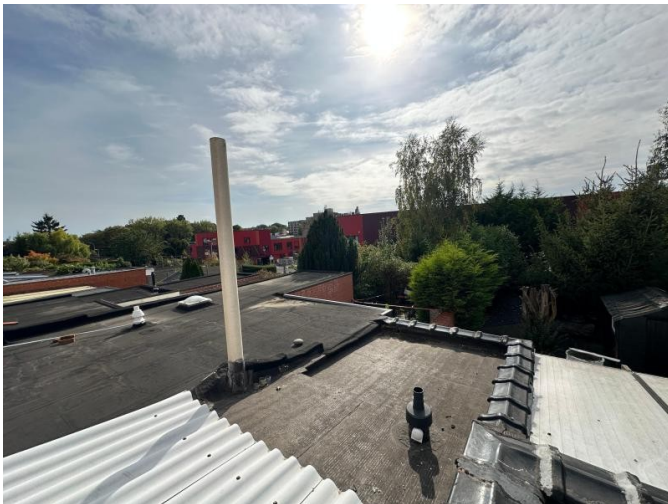
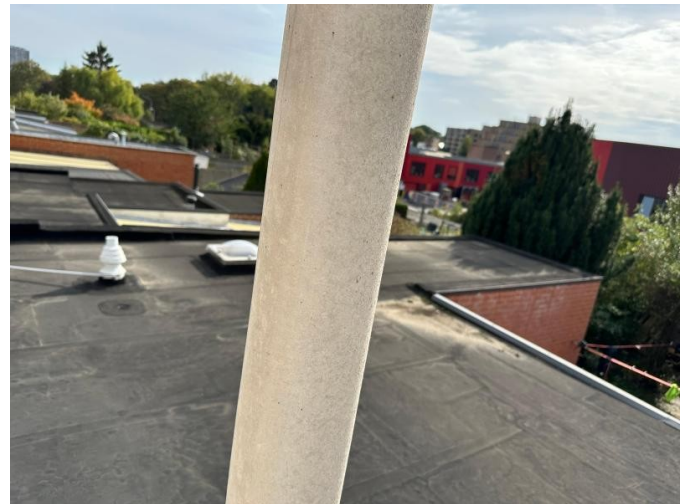
Het asbestmateriaal valt onder de mijlpaal van 2034.

Verwijderen

| Eindbeoordeling materiaalrisico | Laag materiaalrisico en/of verlaagde kans op vezelvrijgave |

| Gebondenheid | Categorie 1: hechtgebonden in oorsprong |
| Asbestsoort (vezeltype) | Crocidoliet aanwezig |
| Asbestconcentratie | Laag (< 50%) |
| Afschermingsgraad van het gehele materiaal | Geheel of deels vrij aan de buitenlucht |
| Toestand van het materiaal | Onbeschadigd, niet verweerd |

| Beschrijving | Asbestcement schouwen (2 schouwen) |
| Asbestmateriaal | Rookgaskanaal |

- Zorg voor een veilig beheer. Vermijd het beschadigen van het asbestmateriaal. Controleer de toestand jaarlijks op wijzigingen.
- Voer bijkomende staalname(s) uit.

- Eenvoudige handelingen: mag via doe-het-zelf of door werknemer(s) met opleidingsattest eenvoudige handelingen  
Eenvoudige handelingen: mag via doe-het-zelf of door werknemer(s) met opleidingsattest eenvoudige handelingen

Deze toepassing betreft een hechtgebonden asbesttoepassing, binnen, en kan door een aannemer die over een opleidingsattest eenvoudige handelingen beschikt of door een particulier (doe-het-zelf), verwijderd worden indien:

- 1) er geen verhoogd risico op vrijgave van asbestvezels ontstaat;
- 2) de toepassing voorafgaand wordt gefixeerd/bevochtigd;
- 3) de individuele elementen zonder machinale werktuigen en zonder breken of gooien een voor een losgemaakt worden;
- 4) in gesloten (dubbele, luchtdichte en transparante) verpakking weggevoerd worden naar een erkend afvalpunt (recyclagepark).

Deze hechtgebonden toepassing, binnen, kan enkel door een erkende asbestverwijderaar verwijderd worden omdat er hier automatisch een verhoogd risico op vrijgave van asbestvezels ontstaat.

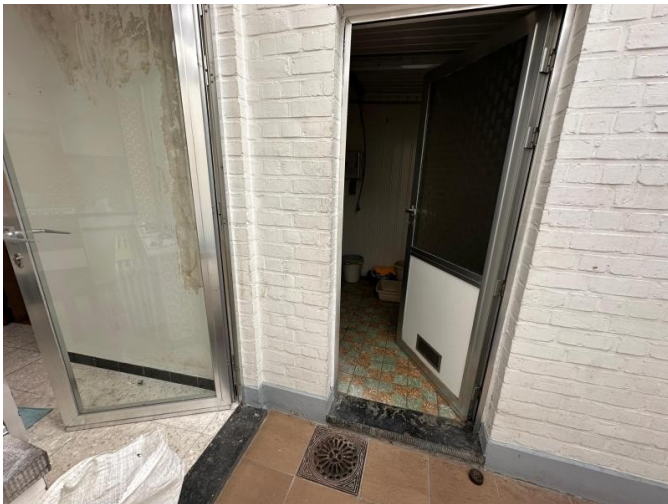
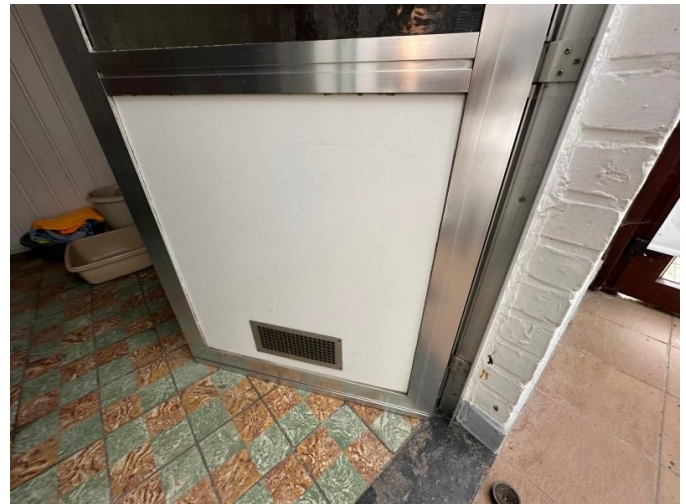
Het asbestmateriaal valt onder de mijlpaal van 2040.

Zorgvuldig beheren

| Eindbeoordeling materiaalarisico | Laag materiaalarisico en/of verlaagde kans op vezelvrijgave |

| Asbestsoort (vezeltype) | Crocidoliet aanwezig |

| Beschrijving | Glasal deurpaneel |
| Asbestmateriaal | Plaat, paneel, tablet - Geëmailleerd, type Glasal |

- Zorg voor een veilig beheer. Vermijd het beschadigen van het asbestmateriaal. Controleer de toestand jaarlijks op wijzigingen.

- Eenvoudige handelingen: mag via doe-het-zelf of door werknemer(s) met opleidingsattest eenvoudige handelingen  
Deze toepassing kan door een aannemer die over een opleidingsattest eenvoudige handelingen beschikt of door een particulier (doe-het-zelf), verwijderd worden indien er geen verhoogd risico op vrijgave van asbestvezels (max. concentratie 0,01 vezels/cm<sup>3</sup> - CODEX Art. VI.3-54) ontstaat en de toepassing voorafgaand wordt gefixeerd/bevochtigd; de individuele elementen zonder machinale werktuigen (boormachine, slijpschijf, hogedrukreiniger,...) en zonder breken of gooien een voor een losgemaakt worden; en ten slotte dubbel en luchtdicht verpakt weggevoerd worden naar een erkend afvalpunt (recyclagepark).

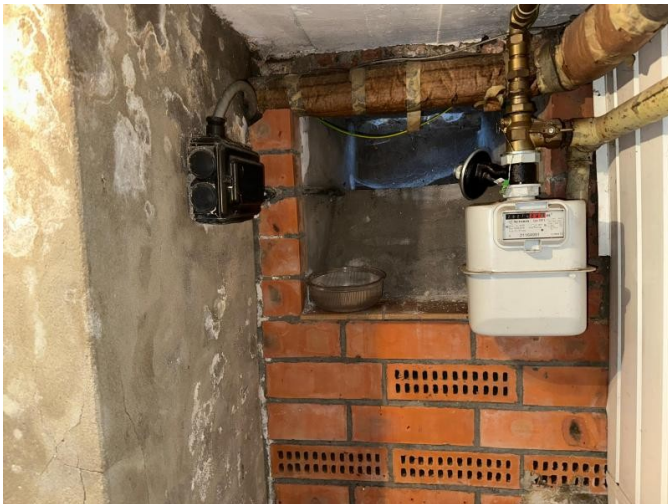
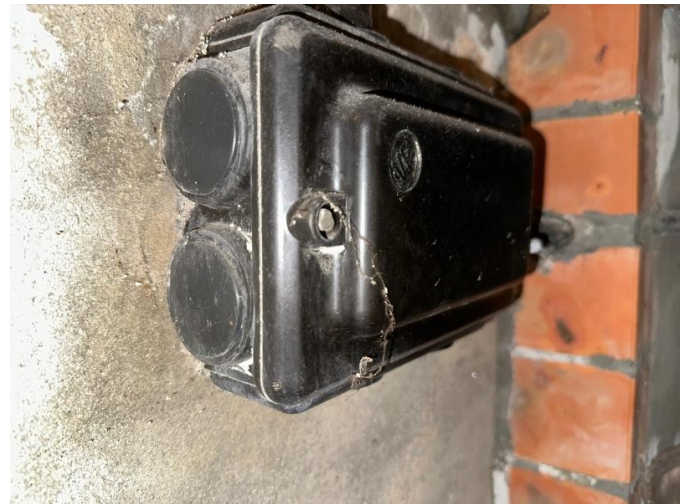
Het asbestmateriaal valt onder de mijlpaal van 2040.

Zorgvuldig beheren

| Eindbeoordeling materiaalarisico | Laag materiaalarisico en/of verlaagde kans op vezelvrijgave |

| Asbestsoort (vezeltype) | Crocidoliet aanwezig |

| Beschrijving | Bakeliet schakelkast |
| Asbestmateriaal | Plaat, paneel, tablet - Type Bakeliet |

- Zorg voor een veilig beheer. Vermijd het beschadigen van het asbestmateriaal. Controleer de toestand jaarlijks op wijzigingen.
- Voer bijkomende staalname(s) uit.

- Eenvoudige handelingen: mag via doe-het-zelf of door werknemer(s) met opleidingsattest eenvoudige handelingen  
Deze toepassing kan door een aannemer die over een opleidingsattest eenvoudige handelingen beschikt of door een particulier (doe-het-zelf), verwijderd worden indien er geen verhoogd risico op vrijgave van asbestvezels (max. concentratie 0,01 vezels/cm<sup>3</sup> - CODEX Art. VI.3-54) ontstaat en de toepassing voorafgaand wordt gefixeerd/bevochtigd; de individuele elementen zonder machinale werktuigen (boormachine, slijpschijf, hogedrukreiniger,...) en zonder breken of gooien een voor een losgemaakt worden; en ten slotte dubbel en luchtdicht verpakt weggevoerd worden naar een erkend afvalpunt (recyclagepark).

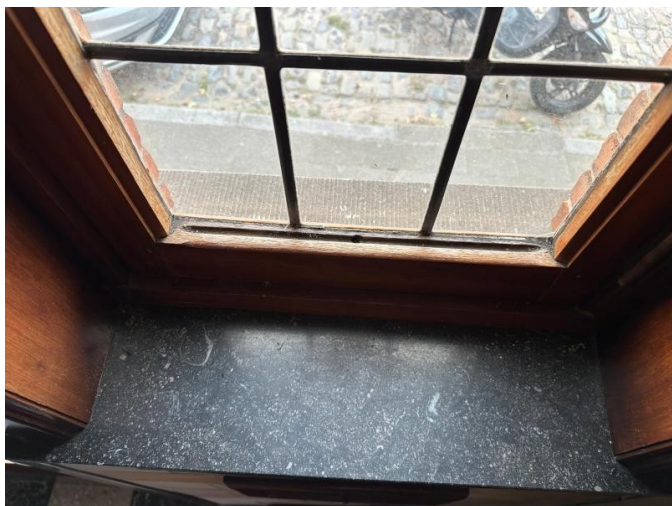
De vensterbanken zijn van natuursteen.

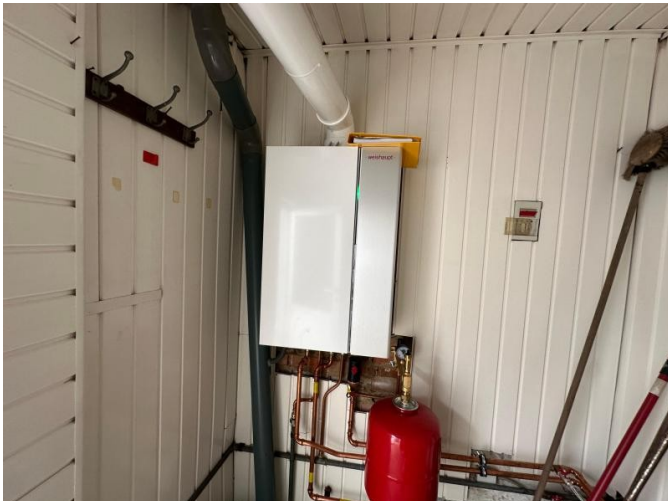
## Fiche 5: Geen asbestverdacht materiaal-centrale verwarming

De centrale verwarming werd gecontroleerd tijdens de inspectie van de TCR. Er werden geen asbestverdachte materialen aangetroffen.

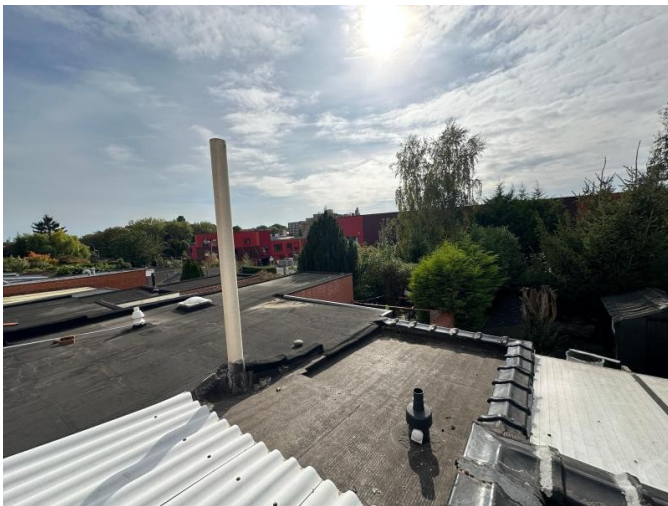
Het plat dak werd gecontroleerd en bestaat uit een niet-asbestverdachte toepassing: EPDM.

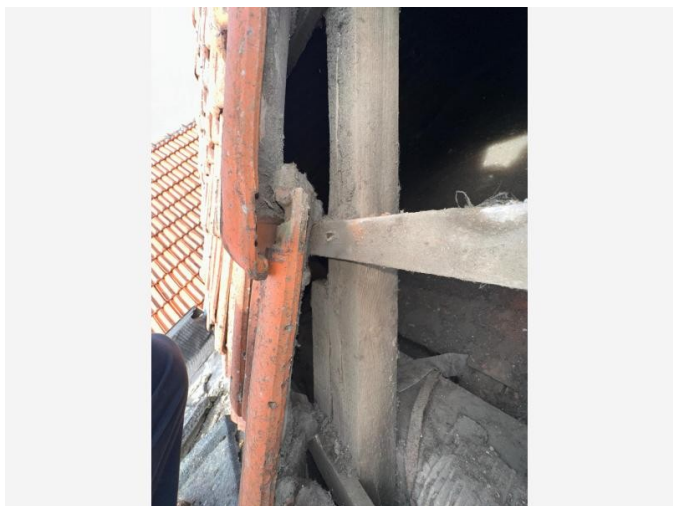
Er werd een controle uitgevoerd onder de dakpannen. Op deze locatie werd er geen asbest-verdacht onderdak aangetroffen.

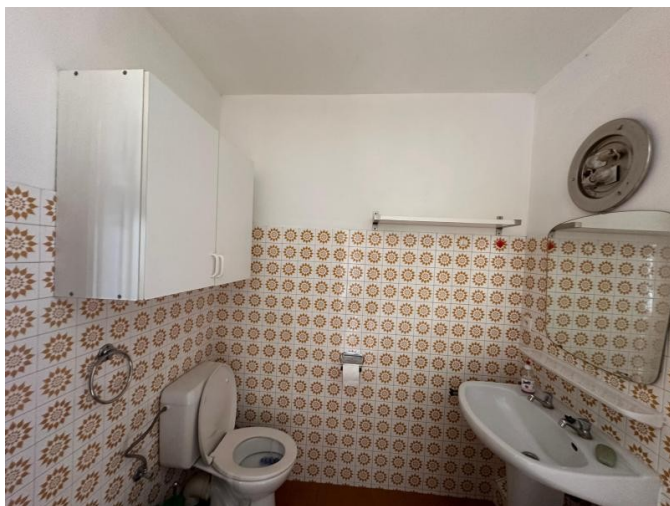
Binnenwanden en/of plafonds afgewerkt met een intacte laag faiencetegels zonder zichtbare beschadigingen. Inspectie van de onderliggende lijmlaag of tegels zelf is niet mogelijk zonder uitbreiding naar een destructief onderzoek.

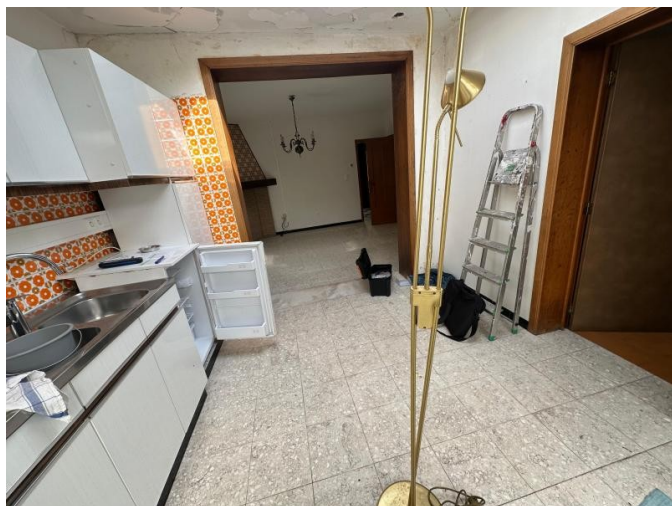
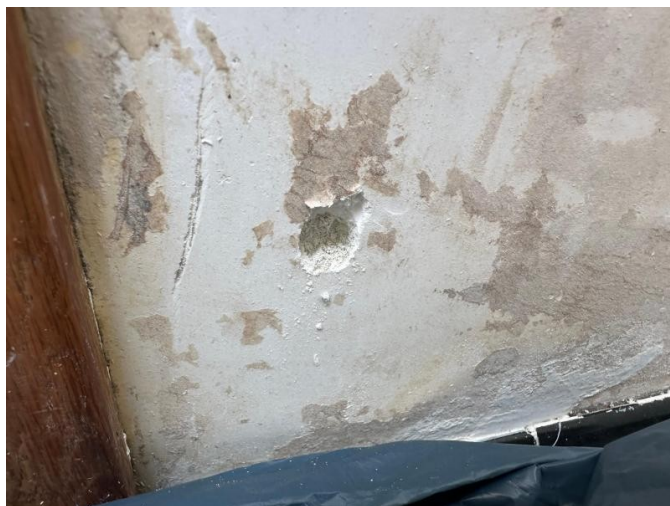
## Fiche 9: Pleisterwerk wanden

Geen asbest

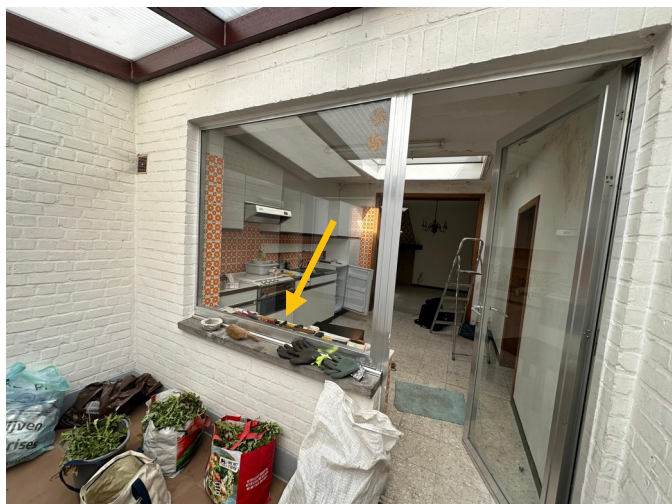
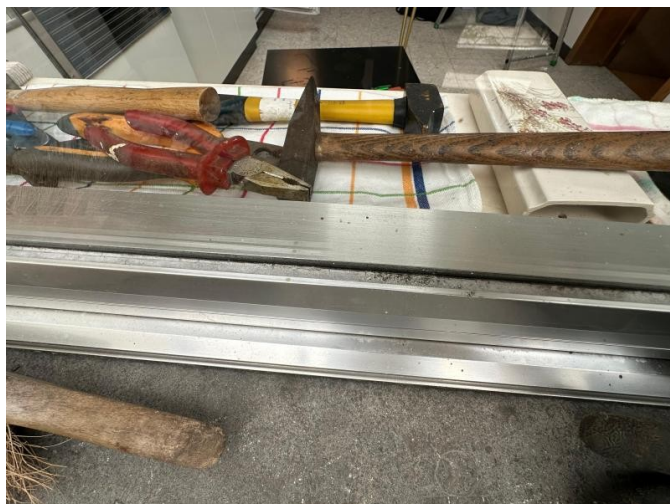
## Fiche 10: Kit ramen - (muur en glas)

Geen asbest

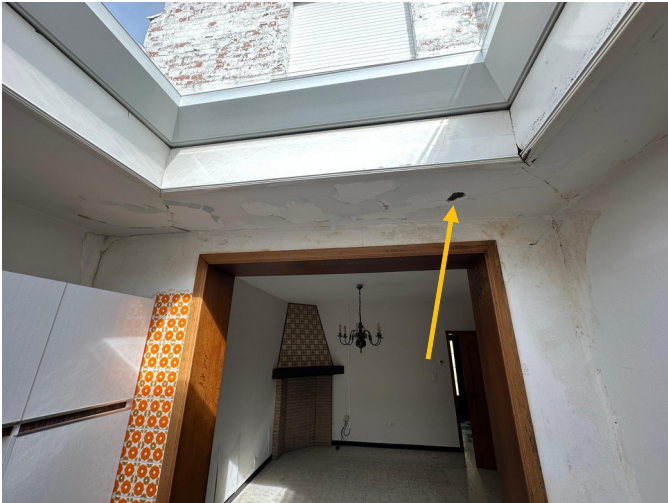
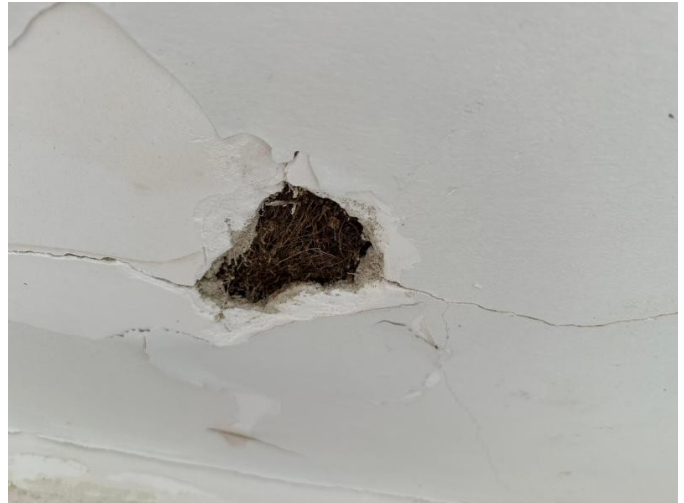
## Fiche 11: Pleisterwerk plafonds

Geen asbest

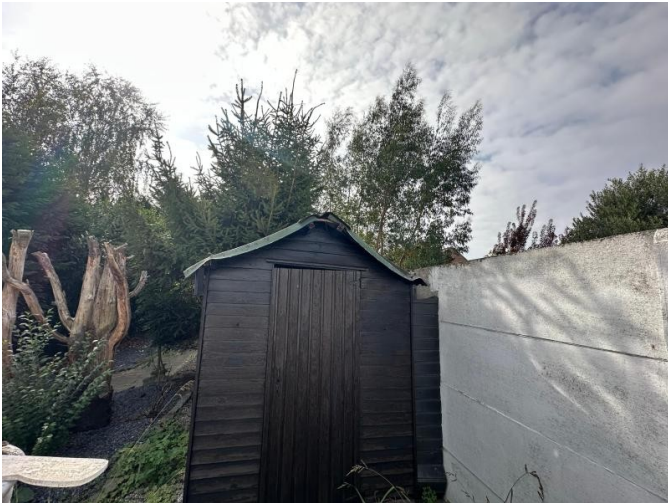
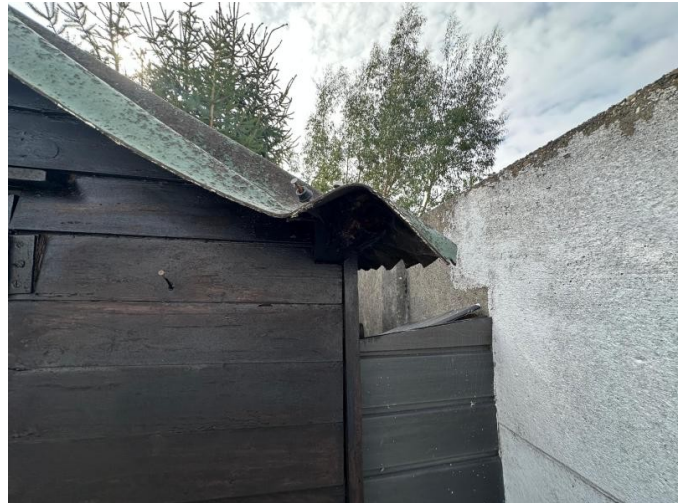
## Fiche 12: Roofing tuinhuis

Geen asbest
