# Asbestinventarisatattest

Diestsesteenweg 67, 3390 Tielt-Winge

Attestnummer : 20251014-000200.000

Uitgegeven op : 14.10.2025

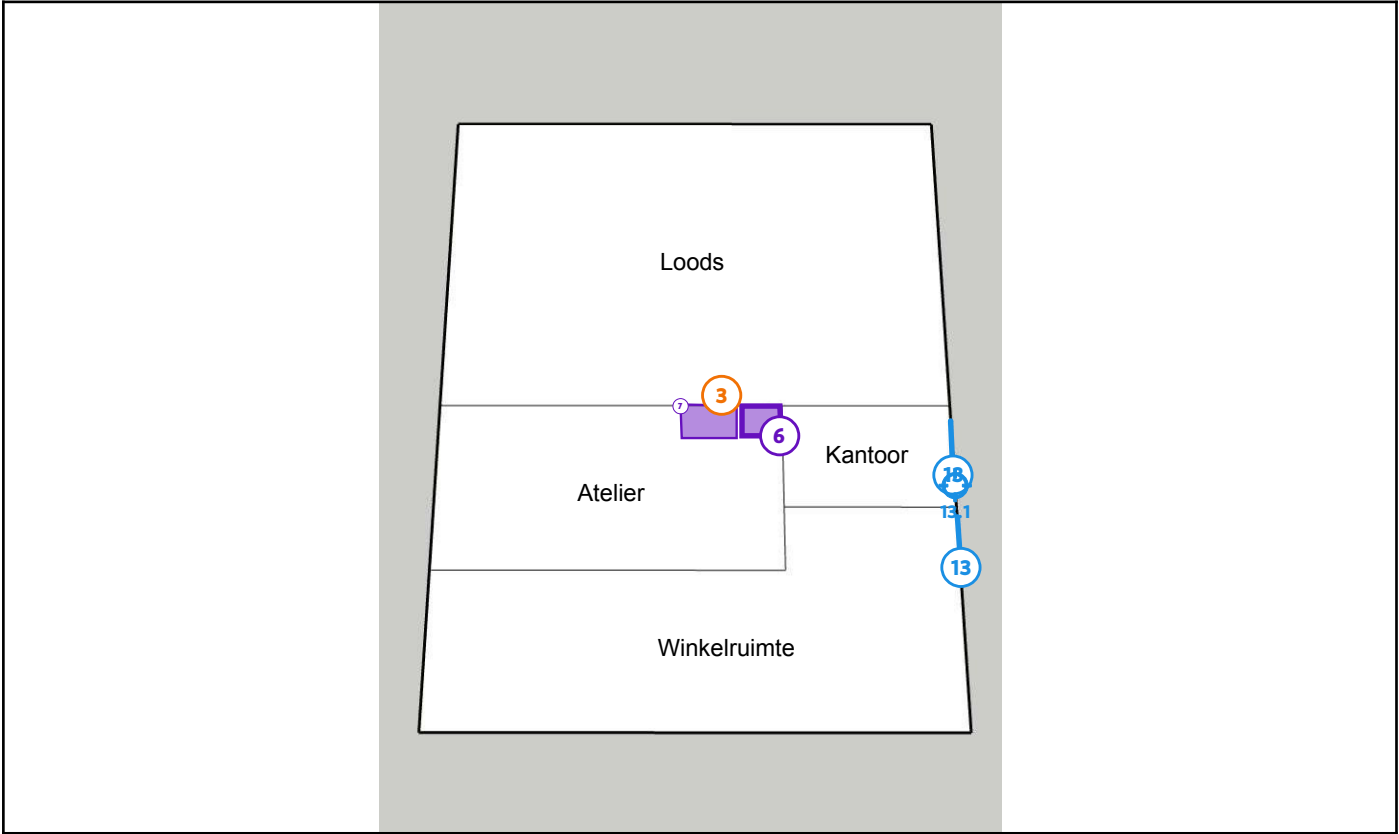
Plan 1.3: +0

| Beschrijving | Type | Actie |
|---|---|---|
| 3. Bakeliete toepassing | Asbestmateriaal | Verwijderen |
| 6. Schouw | Beperking | - |
| 7. Oude CV-ketel | Advies | - |

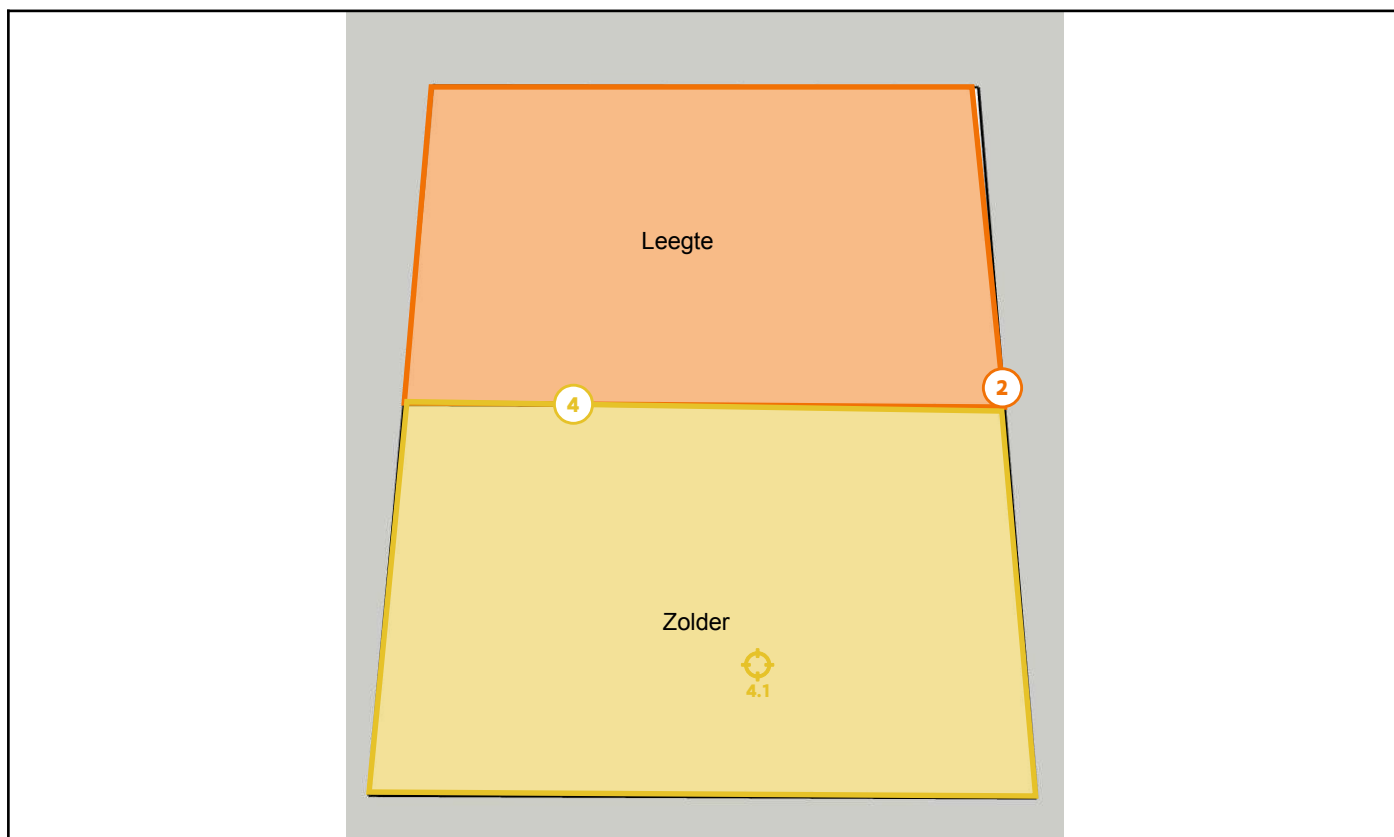
## Plan 1.9: +2

| Beschrijving | Type | Actie |
|---|---|---|
| 2. Dak bestaande uit golfplaten | Asbestmateriaal | Verwijderen |
| 4. Onderdak type Menuiserie | Asbestmateriaal | Zorgvuldig beheren |

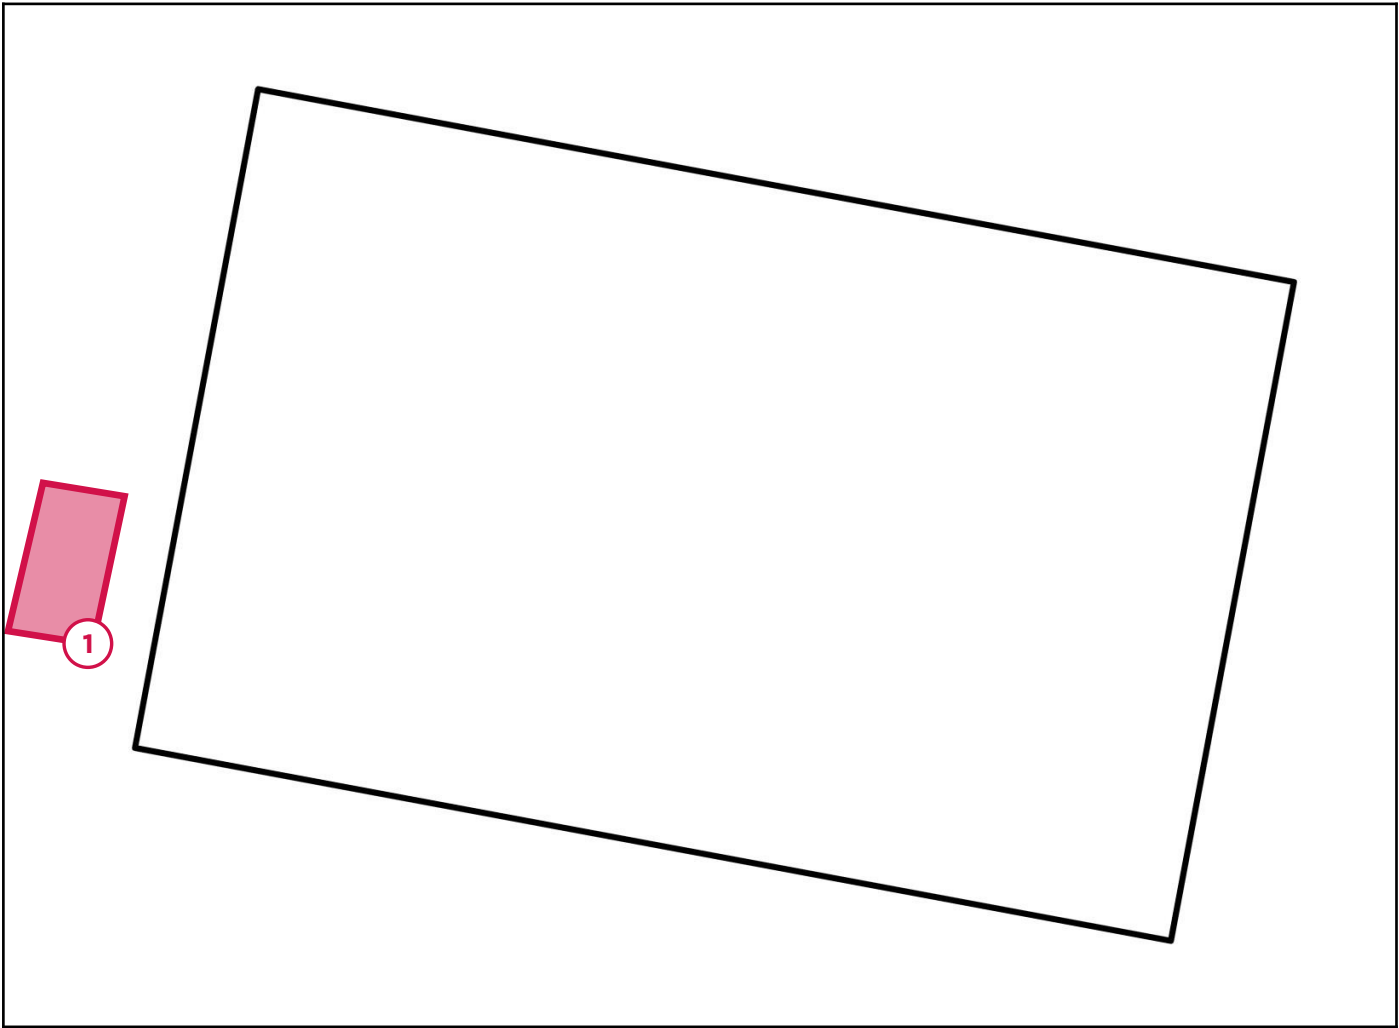
# Plan 2.1: Tuinhuis plan

| Beschrijving | Type | Actie |
|---|---|---|
| 1. Losse buizen | Asbestmateriaal | Dringend verwijderen |

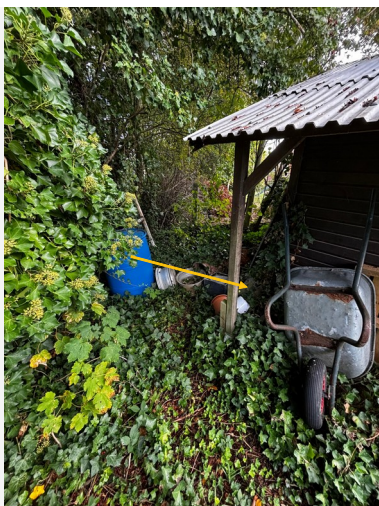
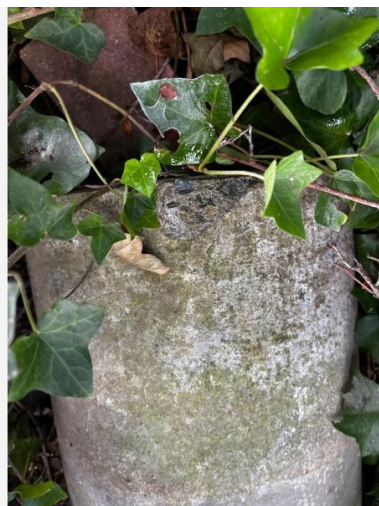
## Conclusie

Het asbestmateriaal valt onder de mijlpaal van 2040.

**Dringend verwijderen**

| Type afvalstof | Betreft stock-voorraad of gedemonteerde asbestmaterialen |
| Asbestmaterialen | <ul style="list-style-type: none"><li>• Buis, koker, leiding, pijp, doorvoer</li></ul> |
| Bindmiddel van asbestmateriaal | Cement |
| Hoeveelheid (gewicht - aantal) | <ul style="list-style-type: none"><li>• 30,00 kg - 2 stuks</li></ul> |
| Totaal gewicht | 60,00 kg |

- Verwijder het asbestafval.

- Eenvoudige handelingen: mag via doe-het-zelf of door werknemer(s) met opleidingsattest eenvoudige handelingen  
Deze toepassing kan door een aannemer die over een opleidingsattest eenvoudige handelingen beschikt of door een particulier (doe-het-zelf), verwijderd worden indien er geen verhoogd risico op vrijgave van asbestvezels (max. concentratie 0,01 vezels/cm<sup>3</sup> - CODEX Art. VI.3-54) ontstaat en de toepassing voorafgaand wordt gefixeerd/bevochtigd; de individuele elementen zonder machinale werktuigen (boormachine, slijpschijf, hogedrukreiniger,...) en zonder breken of gooien een voor een losgemaakt worden; en ten slotte dubbel en luchtdicht verpakt weggevoerd worden naar een erkend afvalpunt (recyclagepark).

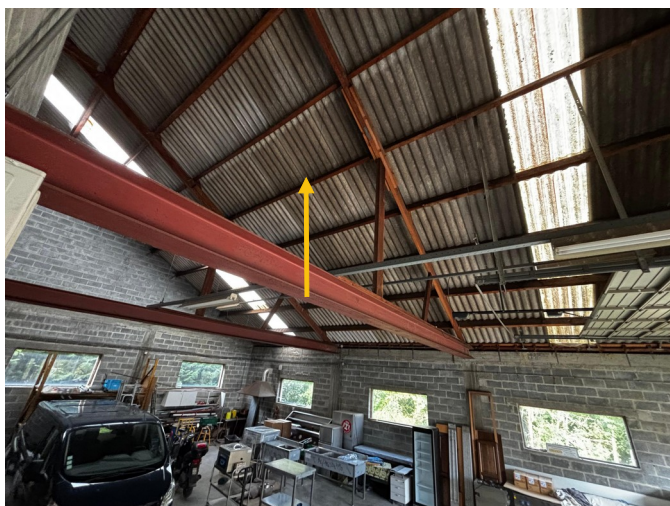
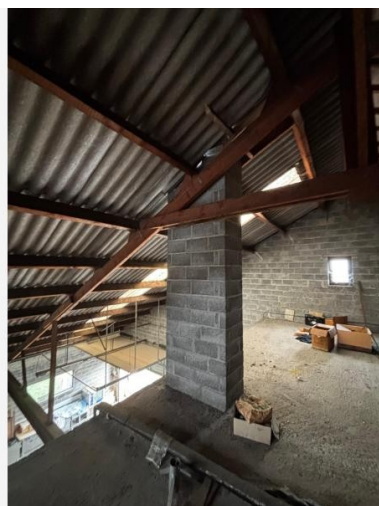
Het asbestmateriaal valt onder de mijlpaal van 2034.

Verwijderen

| Eindbeoordeling materiaalrisico | Verhoogd materiaalrisico en/of verhoogde kans op vezelvrijgave |

| Asbestsoort (vezeltype) | Crocidoliet aanwezig |
| Toestand van het materiaal | Licht beschadigd, licht verweerd. Intact calciumsilicaatmateriaal of categorie III 'gebondenheid' |

| Beschrijving | Dak bestaande uit golfplaten |
| Asbestmateriaal | Dak- en gevelbekleding - Golfplaat |
| Hoeveelheid (oppervlakte - aantal) | <ul style="list-style-type: none"><li>• 225,00 m<sup>2</sup> - 1 stuk</li></ul> |

- Verwijder dit asbestmateriaal zo snel mogelijk. Volg de toestand goed op.
- Hemelwater dat afspoelt van asbestcement daken of gevels kan asbestdeeltjes bevatten. Gebruik het enkel voor gesloten circuits (bv. spoelen toiletten). Reinig na het vervangen van het dak of de gevel de dakgoten en regenwaterput of -ton om asbesthoudend sediment of slib te verwijderen
- Voer bijkomende staalname(s) uit.

- Eenvoudige handelingen: enkel door erkend asbestverwijderaar  
Deze toepassing kan enkel door een erkende asbestverwijderaar verwijderd worden omdat er hier automatisch een verhoogd risico op vrijgave van asbestvezels (max. concentratie 0,01 vezels/cm<sup>3</sup> - CODEX - Art. VI.3-54) ontstaat. (Bron: VLAREM II: 6.4.0.1 par1, par2 en par3). Een erkend asbestverwijderaar moet ingeschakeld worden voor deze toepassingen die niet (kunnen) worden verwijderd door de couveuzezakmethode, door hermetische zone of door de materialen beschreven in Vlare II, art. 6.4.0.1 par2. (Bron: Leidraad bij het Inspectieprotocol)

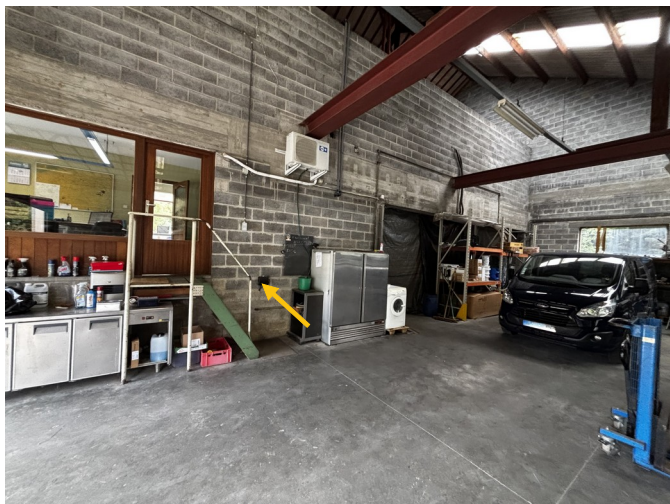
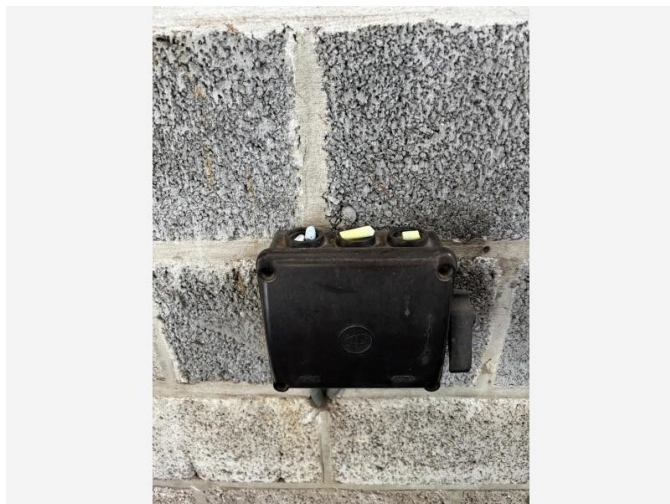
Het asbestmateriaal valt onder de mijlpaal van 2040.

Verwijderen

| Eindbeoordeling materiaalrisico | Verhoogd materiaalrisico en/of verhoogde kans op vezelvrijgave |

| Asbestsoort (vezeltype) | Crocidoliet aanwezig |
| Toestand van het materiaal | Licht beschadigd, licht verweerd. Intact calciumsilicaatmateriaal of categorie III 'gebondenheid' |

| Beschrijving | Bakeliete toepassing |
| Asbestmateriaal | Plaat, paneel, tablet - Type Bakeliet |

- Zorg voor een veilig beheer. Vermijd het beschadigen van het asbestmateriaal. Controleer de toestand jaarlijks op wijzigingen.
- Voer bijkomende staalname(s) uit.

- Eenvoudige handelingen: mag via doe-het-zelf of door werknemer(s) met opleidingsattest eenvoudige handelingen  
Deze toepassing kan door een aannemer die over een opleidingsattest eenvoudige handelingen beschikt of door een particulier (doe-het-zelf), verwijderd worden indien er geen verhoogd risico op vrijgave van asbestvezels (max. concentratie 0,01 vezels/cm<sup>3</sup> - CODEX Art. VI.3-54) ontstaat en de toepassing voorafgaand wordt gefixeerd/bevochtigd; de individuele elementen zonder machinale werktuigen (boormachine, slijpschijf, hogedrukreiniger,...) en zonder breken of gooien een voor een losgemaakt worden; en ten slotte dubbel en luchtdicht verpakt weggevoerd worden naar een erkend afvalpunt (recyclagepark).

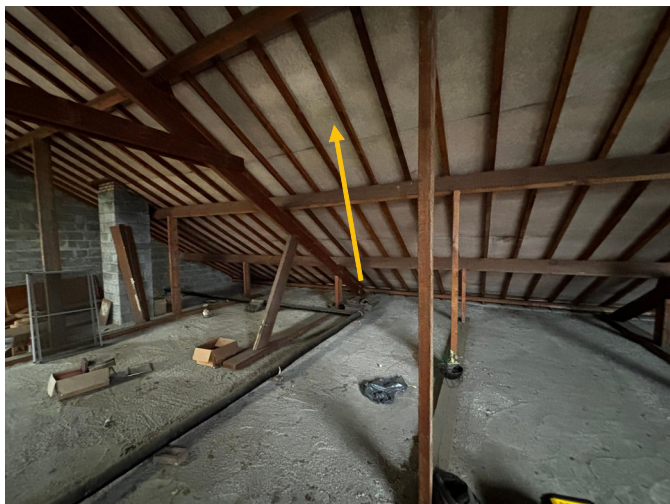
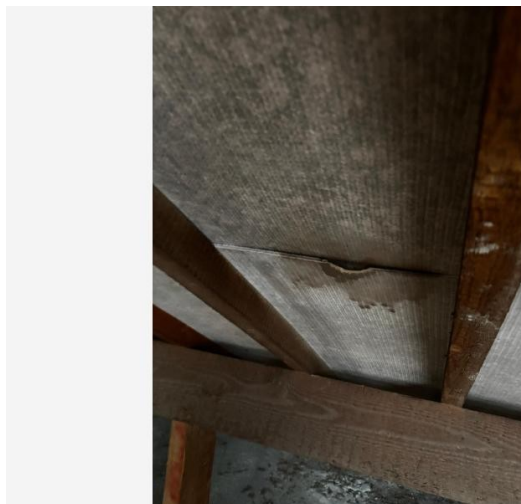
Het asbestmateriaal valt onder de mijlpaal van 2040.

Zorgvuldig beheren

- Zorg voor een veilig beheer. Vermijd het beschadigen van het asbestmateriaal. Controleer de toestand jaarlijks op wijzigingen.

- Eenvoudige handelingen: mag via doe-het-zelf of door werknemer(s) met opleidingsattest eenvoudige handelingen  
Deze toepassing kan door een aannemer die over een opleidingsattest eenvoudige handelingen beschikt of door een particulier (doe-het-zelf), verwijderd worden indien er geen verhoogd risico op vrijgave van asbestvezels (max. concentratie 0,01 vezels/cm<sup>3</sup> - CODEX Art. VI.3-54) ontstaat en de toepassing voorafgaand wordt gefixeerd/bevochtigd; de individuele elementen zonder machinale werktuigen (boormachine, slijpschijf, hogedrukreiniger,...) en zonder breken of gooien een voor een losgemaakt worden; en ten slotte dubbel en luchtdicht verpakt weggevoerd worden naar een erkend afvalpunt (recyclagepark).
