# Asbestinventarisatetest

Mechelsesteenweg 67, 2640 Mortsel

Attestnummer : 20250811-000141.000

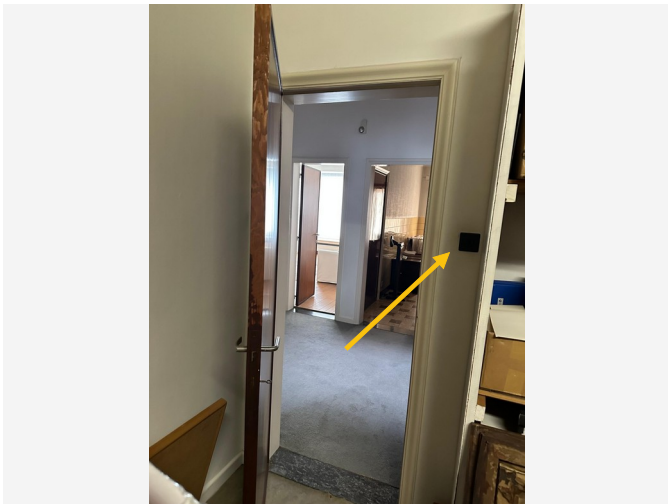
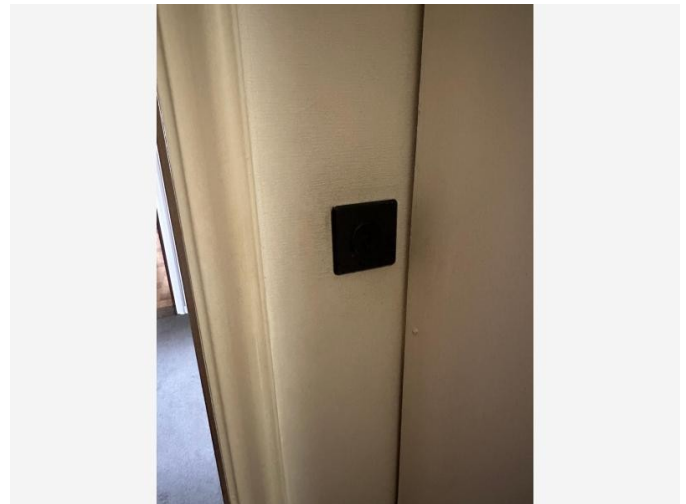
Het asbestmateriaal valt onder de mijlpaal van 2040.

| Eindbeoordeling materiaalisico | Verhoogd materiaalisico en/of verhoogde kans op vezelvrijgave |

| Asbestsoort (vezeltype) | Crocidoliet aanwezig |
| Toestand van het materiaal | Licht beschadigd, licht verweerd. Intact calciumsilicaatmateriaal of categorie III 'gebondenheid' |

| Beschrijving | Bakeliet schakelaars/stopcontacten |

- Zorg voor een veilig beheer. Vermijd het beschadigen van het asbestmateriaal. Controleer de toestand jaarlijks op wijzigingen.
- Voer bijkomende staalname(s) uit.

- Eenvoudige handelingen: mag via doe-het-zelf of door werknemer(s) met opleidingsattest eenvoudige handelingen  
Deze toepassing kan door een aannemer die over een opleidingsattest eenvoudige handelingen beschikt of door een particulier (doe-het-zelf), verwijderd worden indien er geen verhoogd risico op vrijgave van asbestvezels (max. concentratie 0,01 vezels/cm<sup>3</sup> - CODEX Art. VI.3-54) ontstaat en de toepassing voorafgaand wordt gefixeerd/bevochtigd; de individuele elementen zonder machinale werktuigen (boormachine, slijpschijf, hogedrukreiniger,...) en zonder breken of gooien een voor een losgemaakt worden; en ten slotte dubbel en luchtdicht verpakt weggevoerd worden naar een erkend afvalpunt (recyclagepark).

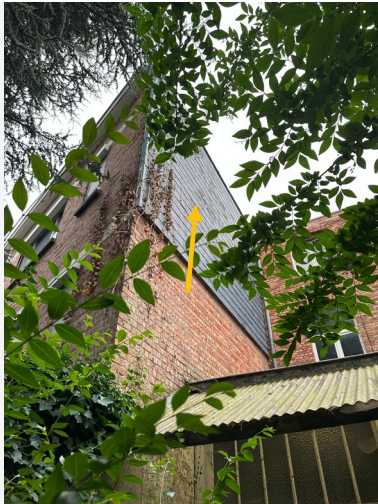
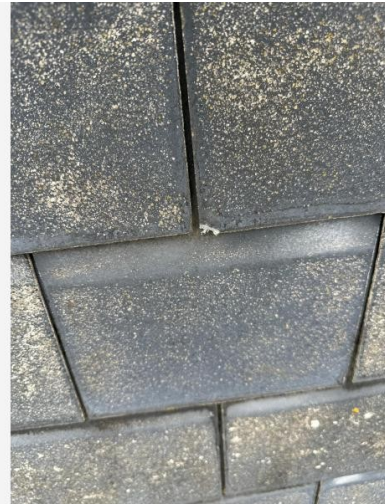
Het asbestmateriaal valt onder de mijlpaal van 2034.

| Eindbeoordeling materiaalrisico | Laag materiaalrisico en/of verlaagde kans op vezelvrijgave |

| Asbestsoort (vezeltype) | Alleen chrysotiel |
| Toestand van het materiaal | Licht beschadigd, licht verweerd. Intact calciumsilicaatmateriaal of categorie III 'gebondenheid' |

| # | Type | Referentie | Resultaat |
|---|---|---|---|
| 2.1 | Puntmonster | PM04 - Leien | Chrysotiel |

| Beschrijving | Gevel met leien |

- Verwijder dit asbestmateriaal zo snel mogelijk. Volg de toestand goed op.
- Hemelwater dat afspoelt van asbestcement daken of gevels kan asbestdeeltjes bevatten. Gebruik het enkel voor gesloten circuits (bv. spoelen toiletten). Reinig na het vervangen van het dak of de gevel de dakgoten en regenwaterput of -ton om asbesthoudend sediment of slib te verwijderen

- Eenvoudige handelingen: enkel door erkend asbestverwijderaar  
Indien bovenstaande criteria worden overschreden:

Deze toepassing kan enkel door een erkende asbestverwijderaar verwijderd worden omdat er hier automatisch een verhoogd risico op vrijgave van asbestvezels (max. concentratie 0,01 vezels/cm<sup>3</sup> - CODEX - Art. VI.3-54) ontstaat. (Bron: VLAREM II: 6.4.0.1 par1, par2 en par3). Een erkend asbestverwijderaar moet ingeschakeld worden voor deze toepassingen die niet (kunnen) worden verwijderd door de couveuzetakmethode, door hermetische zone of door de materialen beschreven in Vlarem II, art. 6.4.0.1 par2. (Bron: Leidraad bij het Inspectieprotocol)

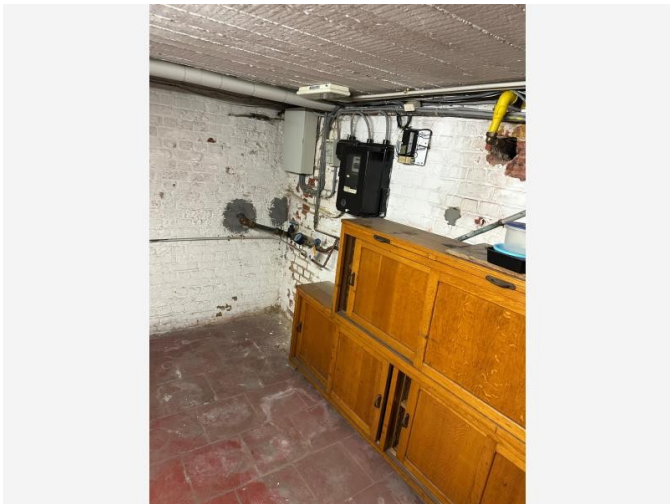
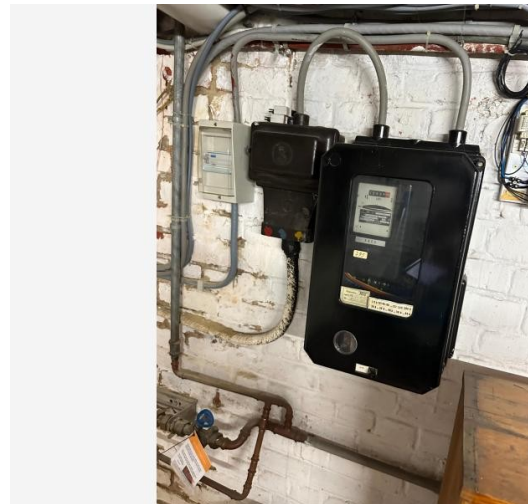
Het asbestmateriaal valt onder de mijlpaal van 2040.

| Eindbeoordeling materiaalarisico | Laag materiaalarisico en/of verlaagde kans op vezelvrijgave |

| Asbestsoort (vezeltype) | Crocidoliet aanwezig |
| Toestand van het materiaal | Onbeschadigd, niet verweerd |

| Beschrijving | Bakeliet schakelkast |

- Zorg voor een veilig beheer. Vermijd het beschadigen van het asbestmateriaal. Controleer de toestand jaarlijks op wijzigingen.
- Voer bijkomende staalname(s) uit.

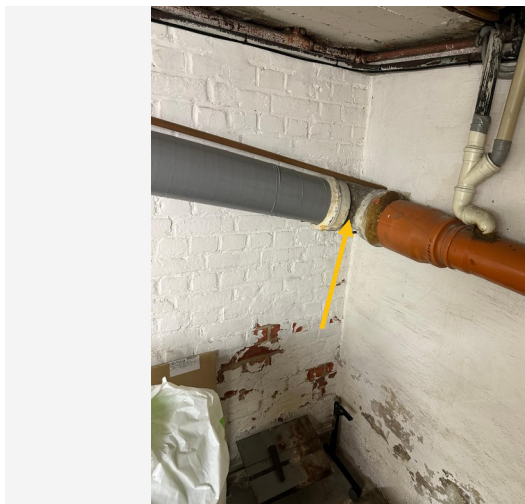
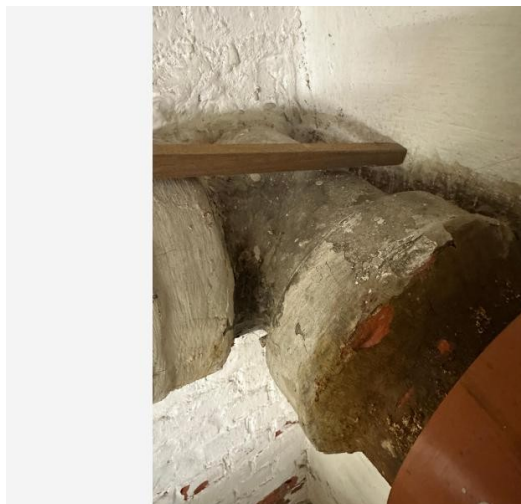
Het asbestmateriaal valt onder de mijlpaal van 2040.

- Zorg voor een veilig beheer. Vermijd het beschadigen van het asbestmateriaal. Controleer de toestand jaarlijks op wijzigingen.

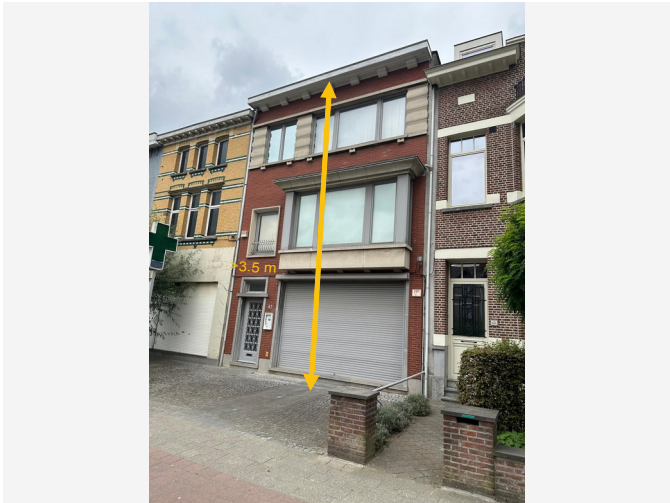
*Situeringsfoto*

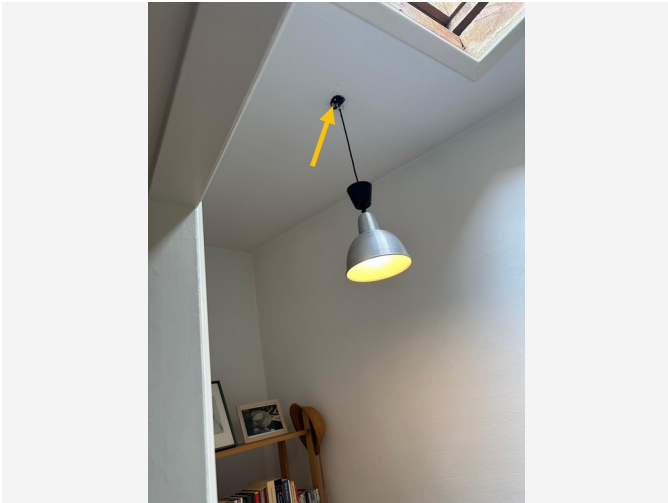
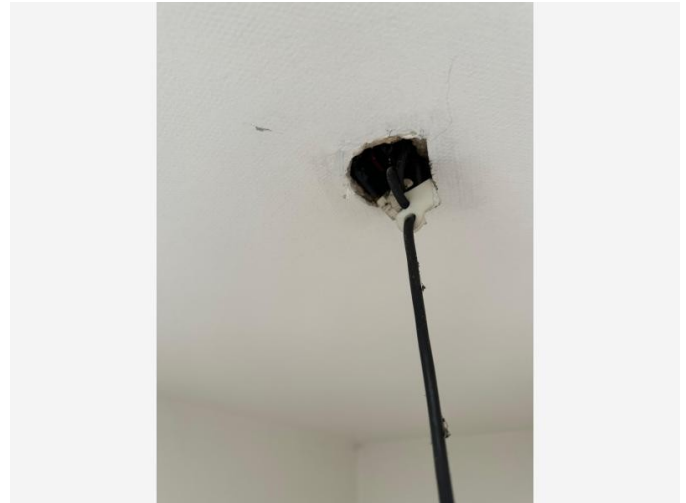
## Fiche 7: Pleisterwerk plafonds

Geen asbest

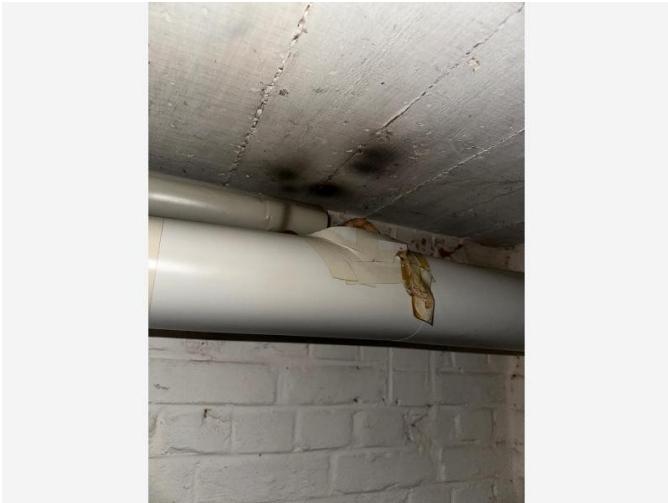
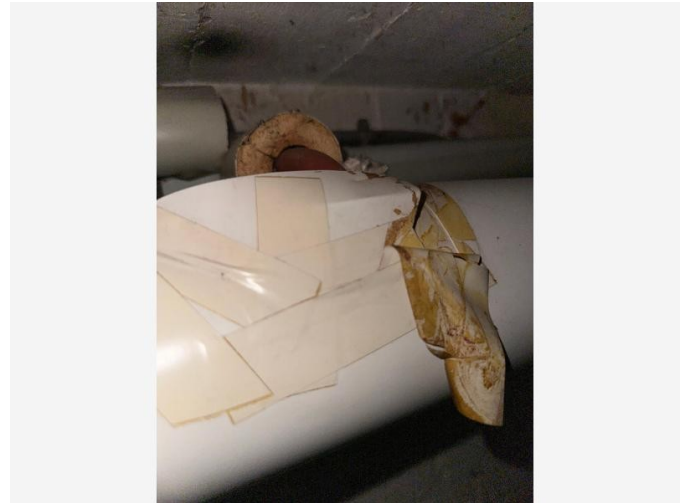
## Fiche 8: Leidingisolatie (karton)

Geen asbest

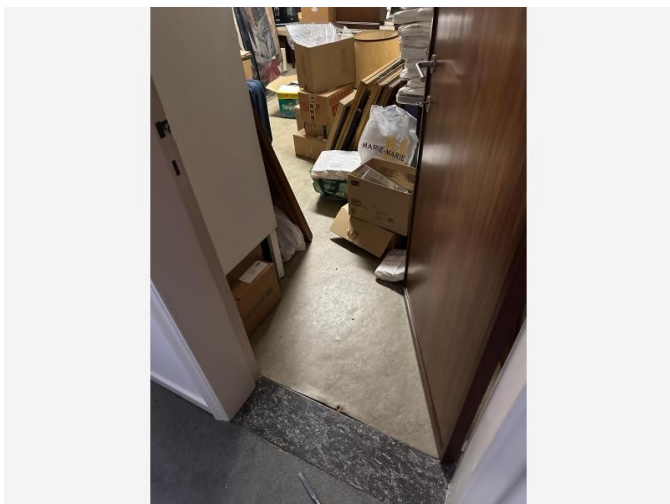
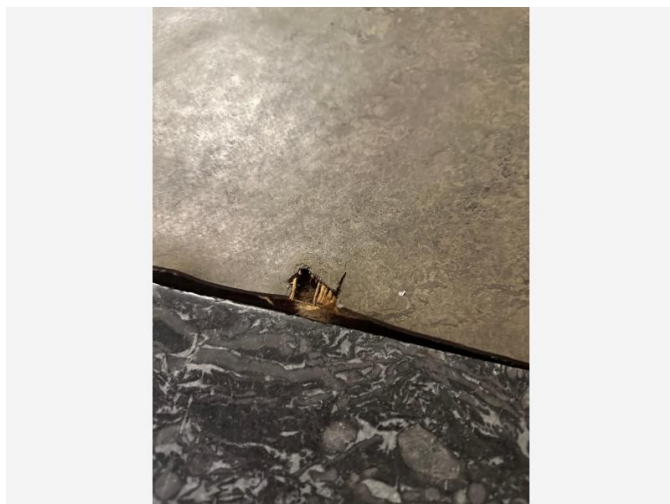
## Fiche 9: Vinyl

Geen asbest

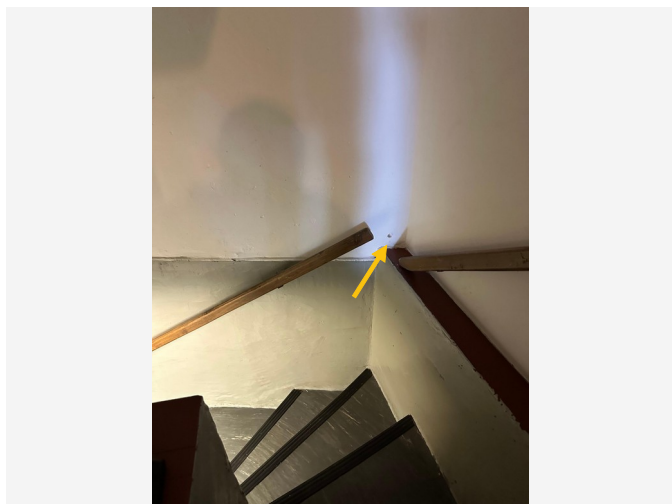
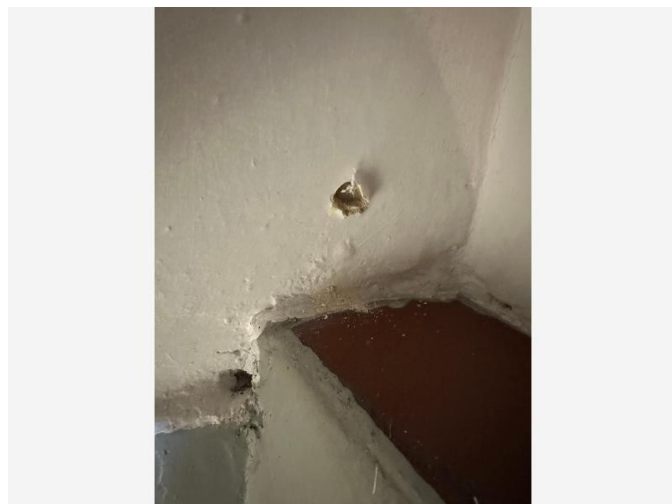
## Fiche 10: Pleisterwerk wanden

Geen asbest
