# Asbestinventarisatattest

Ramberg 23, 3000 Leuven

Attestnummer : 20251028-000273.000

Uitgegeven op : 28.10.2025

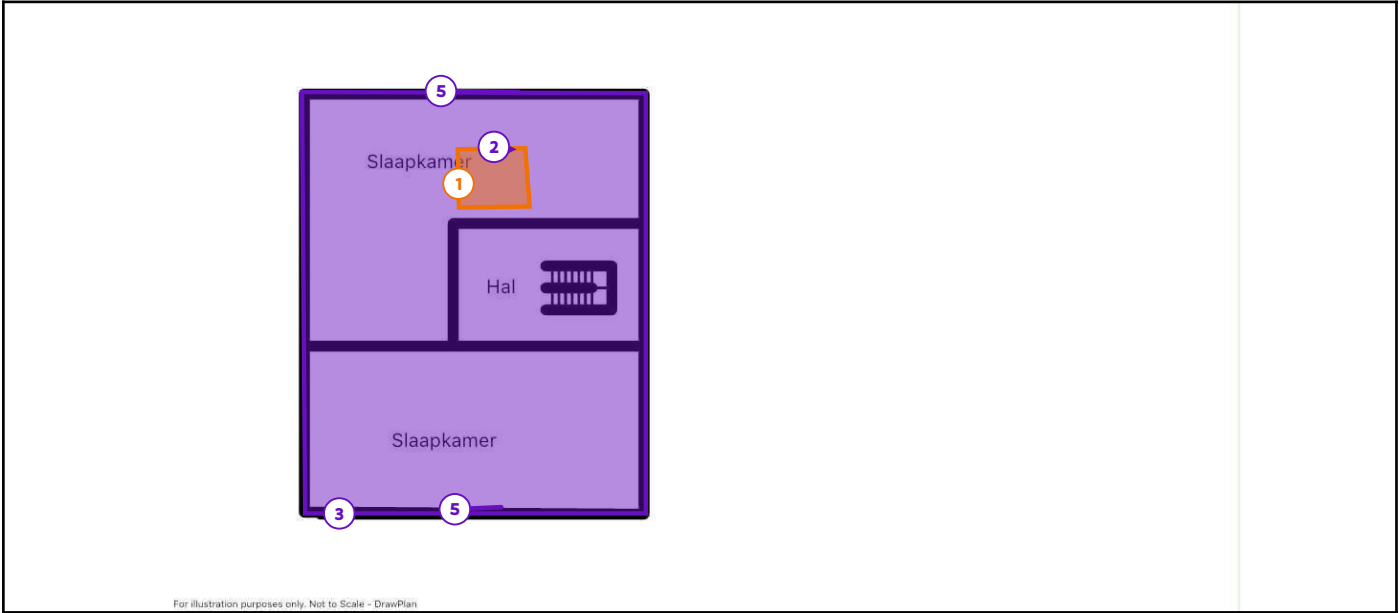
# Plan 1.5: Grondplan tweede verdieping

| Beschrijving | Type | Actie |
|---|---|---|
| 1. Schoorsteen met leien | Asbestmateriaal | Verwijderen |
| 2. Beperking schouw | Beperking | - |
| 3. Dak (beperking) | Beperking | - |
| 5. Vensterbanken | Advies | - |

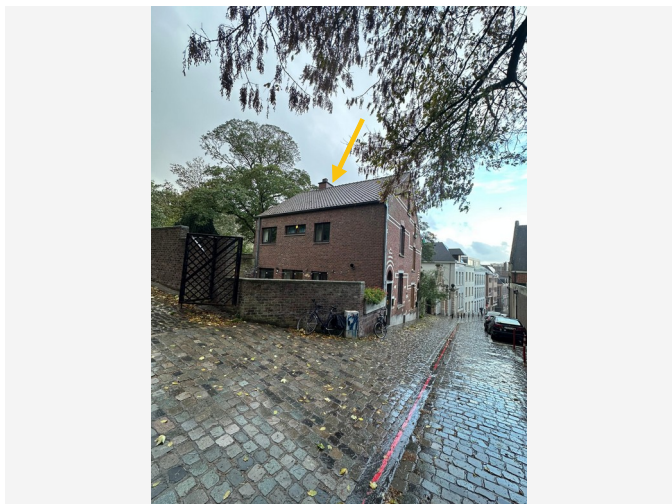
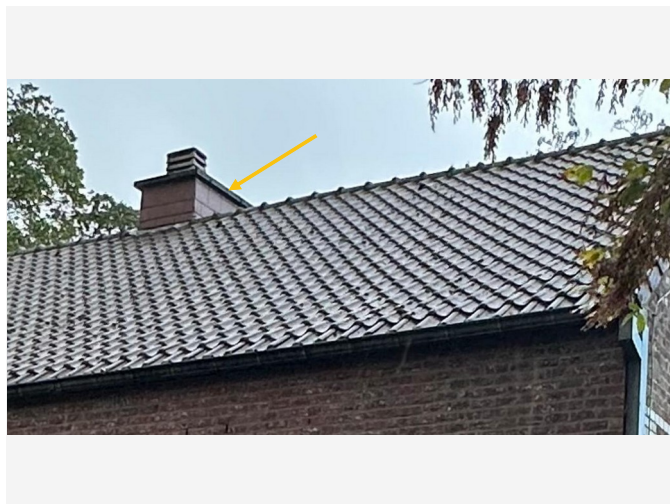
Overzichtsfoto

Detailfoto

Het asbestmateriaal valt onder de mijlpaal van 2034.

| Eindbeoordeling materiaalrisico | Verhoogd materiaalrisico en/of verhoogde kans op vezelvrijgave |

| Gebondenheid | Categorie 1: hechtgebonden in oorsprong |
| Asbestsoort (vezeltype) | Crocidoliet aanwezig |
| Asbestconcentratie | Laag (< 50%) |
| Afschermingsgraad van het gehele materiaal | Geheel of deels vrij aan de buitenlucht |
| Toestand van het materiaal | Matig beschadigd, matig verweerd |

| Beschrijving | Schoorsteen met leien |
| Asbestmateriaal | Dak- en gevelbekleding - Lei, shingle |

Verwijderen

- Verwijder dit asbestmateriaal zo snel mogelijk. Volg de toestand goed op.
- Hemelwater dat afspoelt van asbestcement daken of gevels kan asbestdeeltjes bevatten. Gebruik het enkel voor gesloten circuits (bv. spoelen toiletten). Reinig na het vervangen van het dak of de gevel de dakgoten en regenwaterput of -ton om asbesthoudend sediment of slib te verwijderen

- Eenvoudige handelingen: mag via doe-het-zelf of door werknemer(s) met opleidingsattest eenvoudige handelingen  
Deze toepassing kan door een aannemer die over een opleidingsattest eenvoudige handelingen beschikt of door een particulier (doe-het-zelf), verwijderd worden indien er geen verhoogd risico op vrijgave van asbestvezels (max. concentratie 0,01 vezels/cm<sup>3</sup> - CODEX Art. VI.3-54) ontstaat en de toepassing voorafgaand wordt gefixeerd/bevochtigd; de individuele elementen zonder machinale werktuigen (boormachine, slijpschijf, hogedrukreiniger,...) en zonder breken of gooien een voor een losgemaakt worden; en ten slotte dubbel en luchtdicht verpakt weggevoerd worden naar een erkend afvalpunt (recyclagepark).

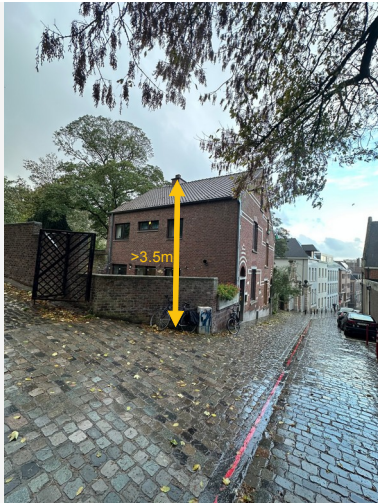
Situeringfoto

**Reden:** Het te onderzoeken materiaal situeert zich hoger dan 3,50 m te rekenen vanaf een veilige ondergrond

**Uitleg van de asbestdeskundige:** Er konden, tijdens de rondgang door de TCR (=toegankelijke constructie met risicobouwjaar), geen vaststellingen gedaan worden in de schouw:

1) Er kunnen geen vaststelling gedaan worden in de schouw, daar het materiaal zich hoger dan 3,50 m te rekenen vanaf een veilige ondergrond situeert.

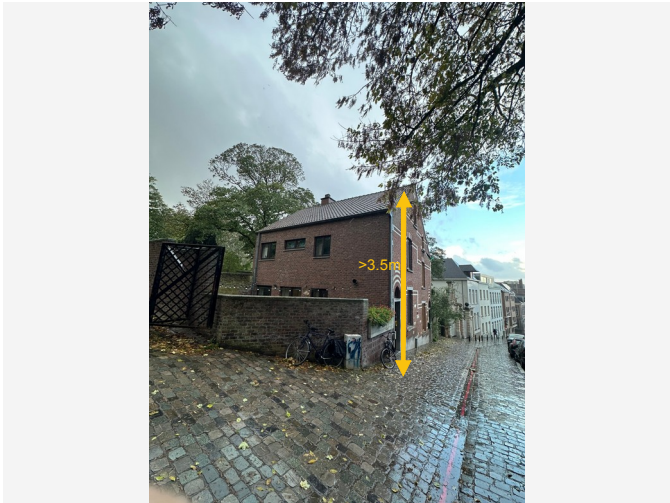
Situeringsfoto

**Reden:** Het te onderzoeken materiaal situeert zich hoger dan 3,50 m te rekenen vanaf een veilige ondergrond

**Uitleg van de asbestdeskundige:** In het kader van een asbestattest voor overdracht (verkoop, schenking), hoeven toepassingen die zich hoger dan 3,5m vanaf een veilige ondergrond situeren, niet onderzocht te worden.

Hierdoor kon tijdens de rondgang niet worden uitgesloten of er al dan niet een asbestverdacht onderdak aanwezig is.

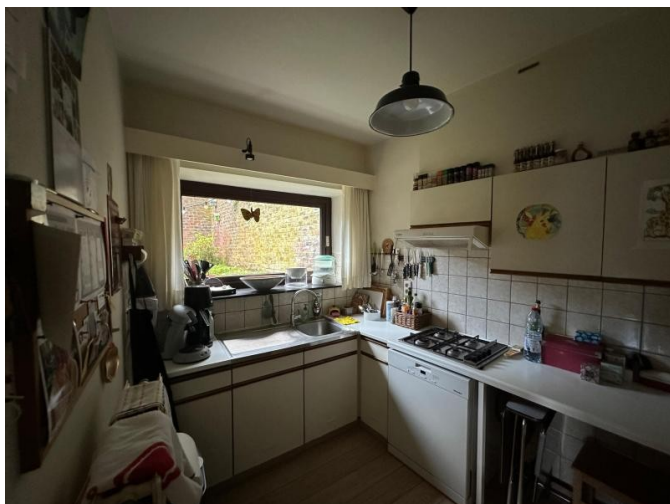
Vrije foto

Binnenwanden en/of plafonds afgewerkt met een intacte laag faiencetegels zonder zichtbare beschadigingen. Inspectie van de onderliggende lijmlaag of tegels zelf is niet mogelijk zonder uitbreiding naar een destructief onderzoek.

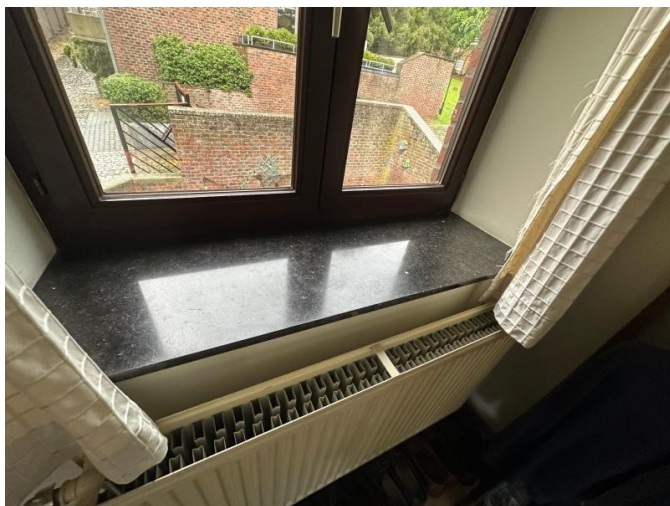
*Vrije foto*

De vensterbanken zijn van natuursteen.

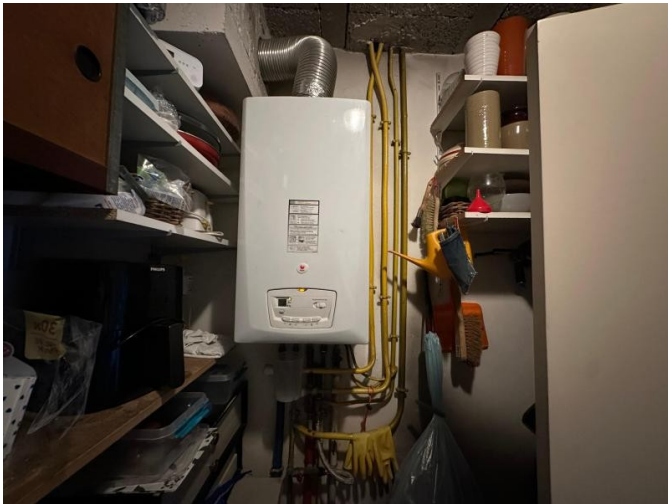
## Fiche 6: Geen asbestverdacht materiaal-centrale verwarming

De centrale verwarming werd gecontroleerd tijdens de inspectie van de TCR. Er werden geen asbestverdachte materialen aangetroffen.

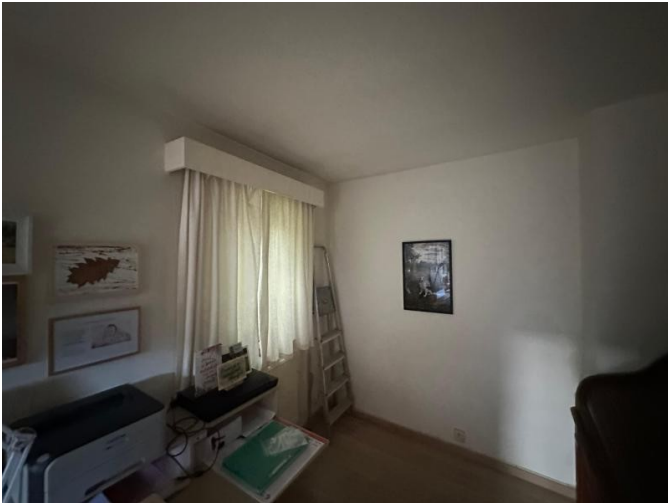
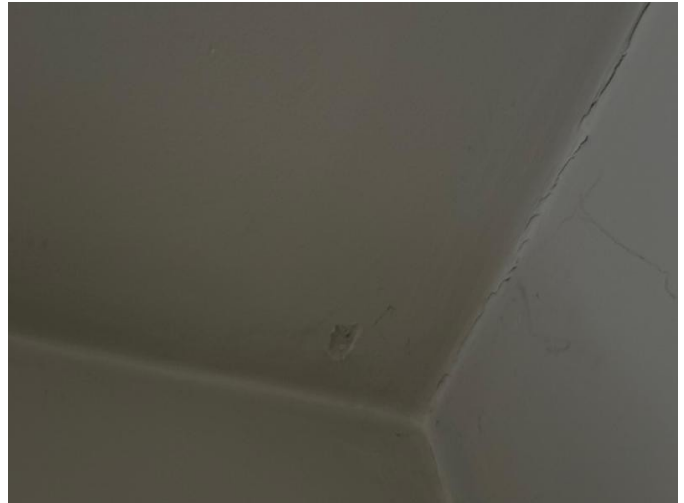
## Fiche 7: Pleisterwerk plafonds

Geen asbest

| # | Type | Referentie | Resultaat |
|---|---|---|---|
| 7.1 | Mengmonster | MM02 - Pleisterwerken plafonds | Geen asbest |

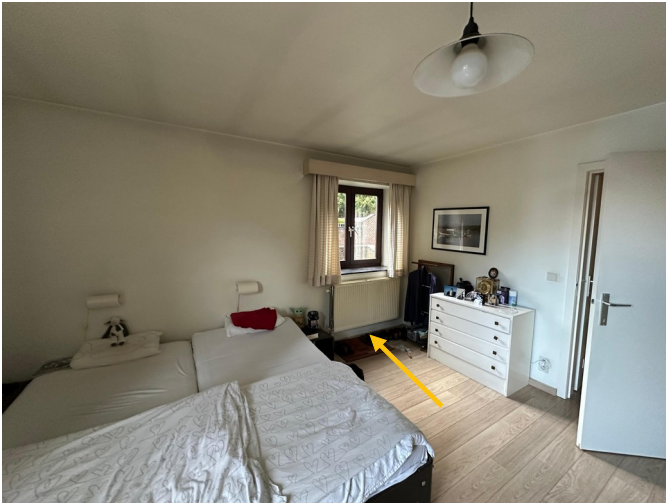
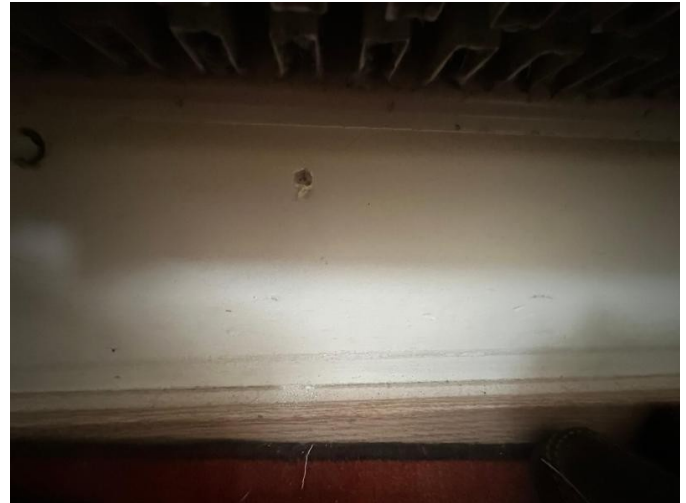
## Fiche 8: Pleisterwerk wanden

Geen asbest

| # | Type | Referentie | Resultaat |
|---|---|---|---|
| 8.1 | Mengmonster | MM01 - Pleisterwerken wanden | Geen asbest |
