# Asbestinventarisatetest

Riddersstraat 244, 3000 Leuven

Attestnummer : 20241112-000413.001

Uitgegeven op : 15.12.2024

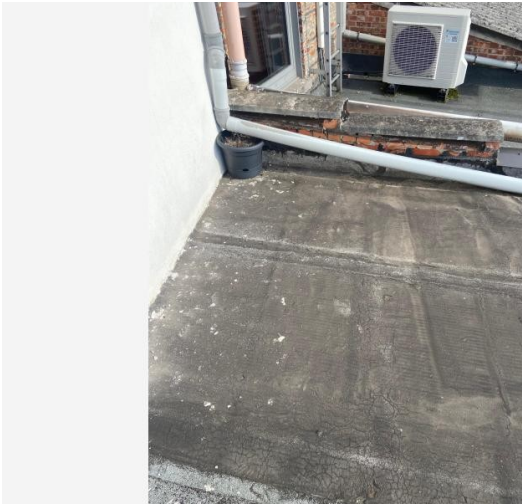
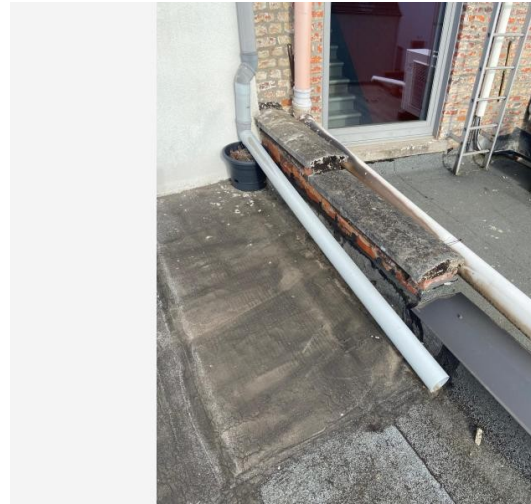
Het asbestmateriaal valt onder de mijlpaal van 2040.

Verwijderen

| Eindbeoordeling materiaalrisico | Verhoogd materiaalrisico en/of verhoogde kans op vezelvrijgave |

| Asbestsoort (vezeltype) | Crocidoliet aanwezig |
| Toestand van het materiaal | Matig beschadigd, matig verweerd |

| Beschrijving | Beton muurkappen |
| Opmerking | kan gemeenschappelijk of van de buur zijn , geen zekerheid over van wie de muur is |

- Zorg voor een veilig beheer. Vermijd het beschadigen van het asbestmateriaal. Controleer de toestand jaarlijks op wijzigingen.

- Eenvoudige handelingen: mag via doe-het-zelf of door werknemer(s) met opleidingsattest eenvoudige handelingen gebonden , buiten , opletten met breuk onderste ribben van de tabletten , gebruik PBM's , zie richtlijnen toelichting op einde van dit attest , check laatste regelgeving OVAM

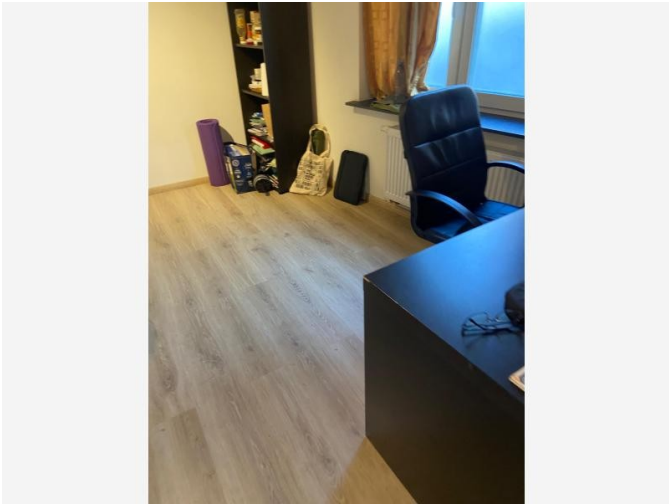
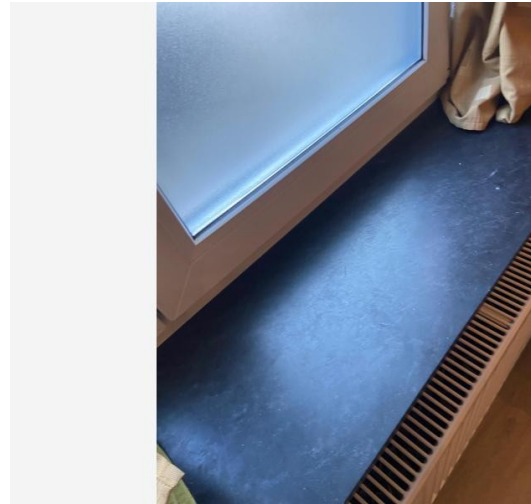
Het asbestmateriaal valt onder de mijlpaal van 2040.

Zorgvuldig beheren

| Eindbeoordeling materiaalrisico | Laag materiaalrisico en/of verlaagde kans op vezelvrijgave |

| Asbestsoort (vezeltype) | Alleen chrysotiel |
| Toestand van het materiaal | Licht beschadigd, licht verweerd. Intact calciumsilicaatmateriaal of categorie III 'gebondenheid' |

| Beschrijving | Massal tabletten |

- Zorg voor een veilig beheer. Vermijd het beschadigen van het asbestmateriaal. Controleer de toestand jaarlijks op wijzigingen.

- Eenvoudige handelingen: mag via doe-het-zelf of door werknemer(s) met opleidingsattest eenvoudige handelingen gebonden , opletten met breuk  
gebruik PBM's , zie richtlijnen toelichting op einde van dit attest , check laatste regelgeving OVAM

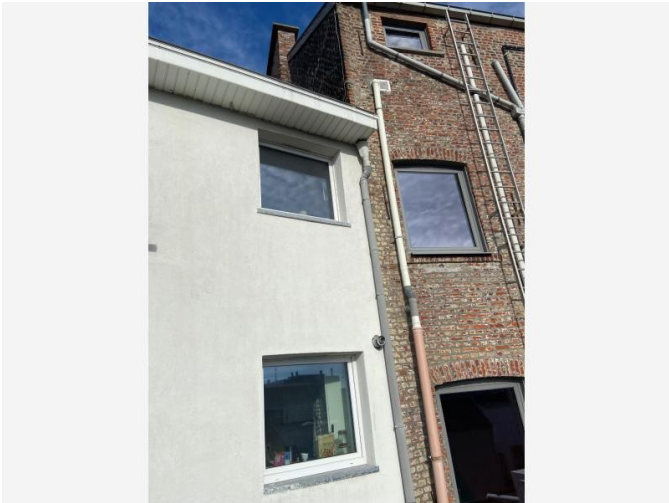
**Reden:** Er is geen volledige risicobeoordeling mogelijk

**Uitleg van de asbestdeskundige:** geen zicht op of in de schouw , of er AC buis in zit  
wel mogelijk via hoogtewerker of bij dakwerken  
geen zekerheid of schouw van de burens is

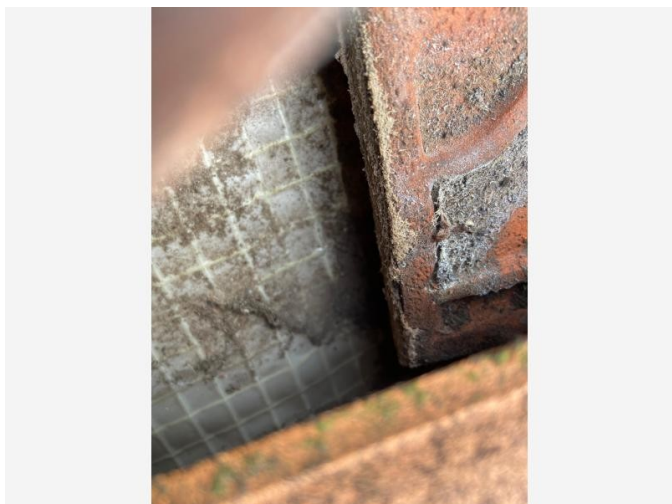
onderdak wat zichtbaar is kunststoffolie

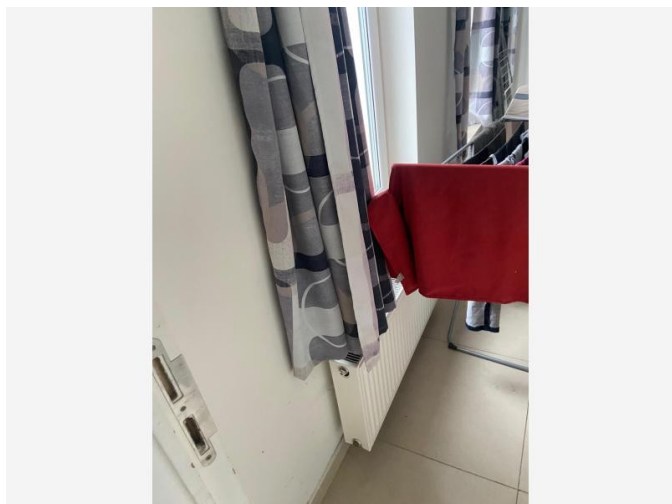
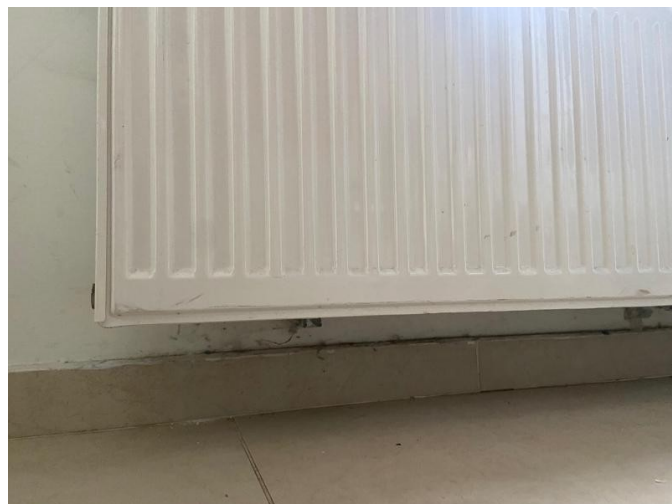
## Fiche 5: Pleister -1

Geen asbest

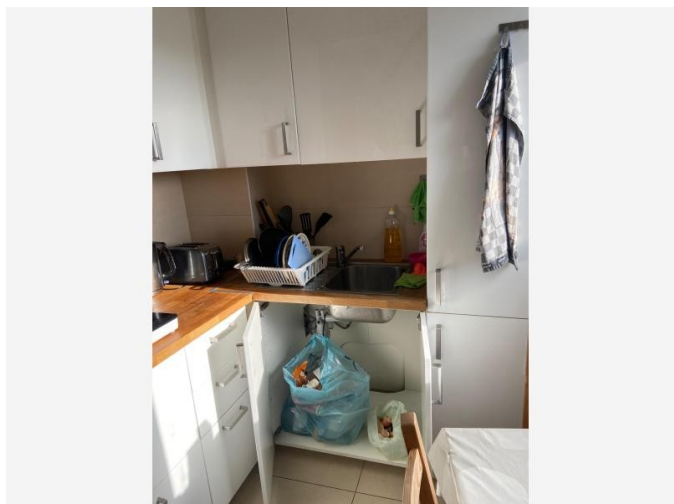
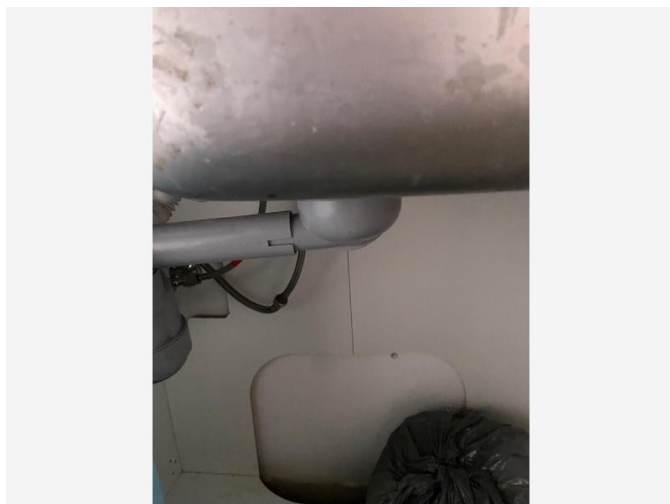
## Fiche 6: Pleister V2

Geen asbest

| Opmerking | verschillende wanden gyproc , verbouwing 2014<br>alle plafonds gyproc<br>bij cv 2014 allemaal gyproc 2014 , houten trap loopt open door verdiep |

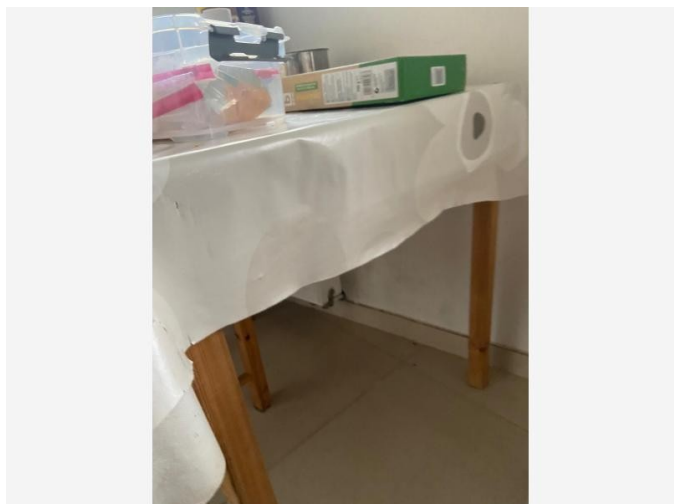
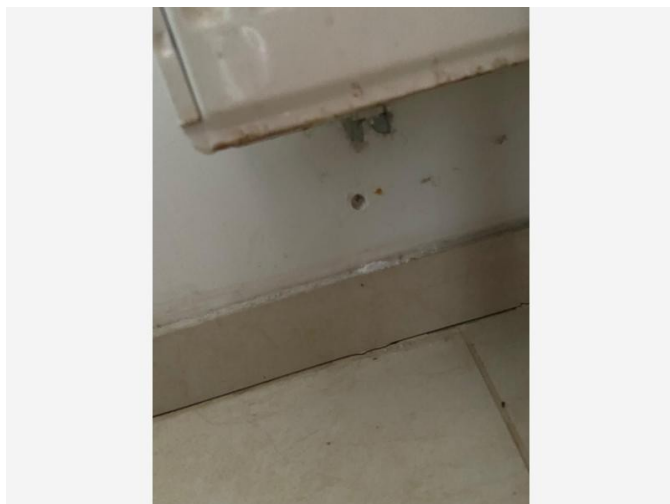
## Fiche 7: Pleister V1

Geen asbest

| Opmerking | verschillende wanden gyproc , pleisterwerk 2014<br>alle plafonds gyproc<br>houten trap loopt open door verdiep |

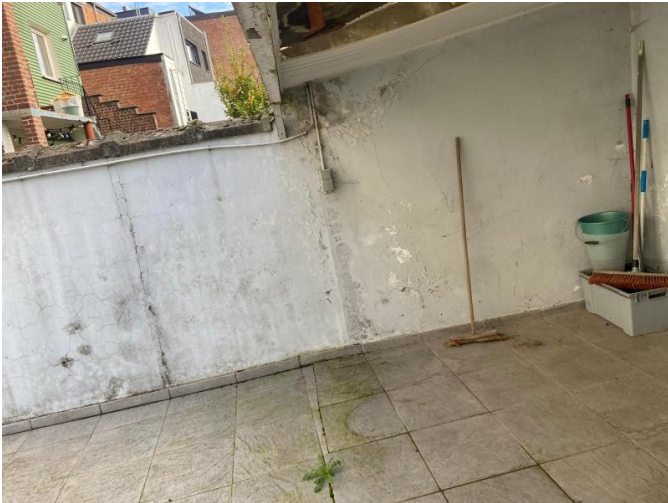
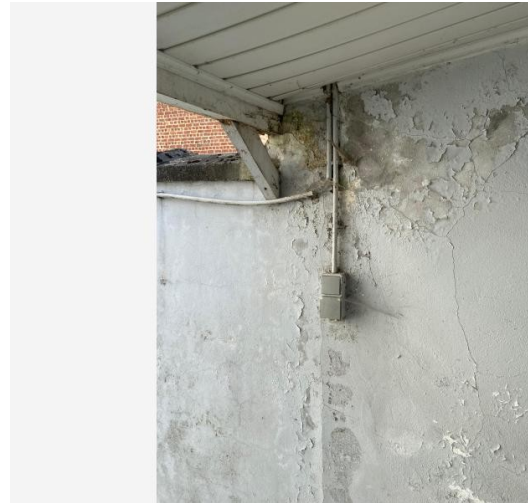
## Fiche 8: Cementering

Geen asbest

| Opmerking | voorgevel , achtergevel waarschijnlijk 2014 en muren rond terras |

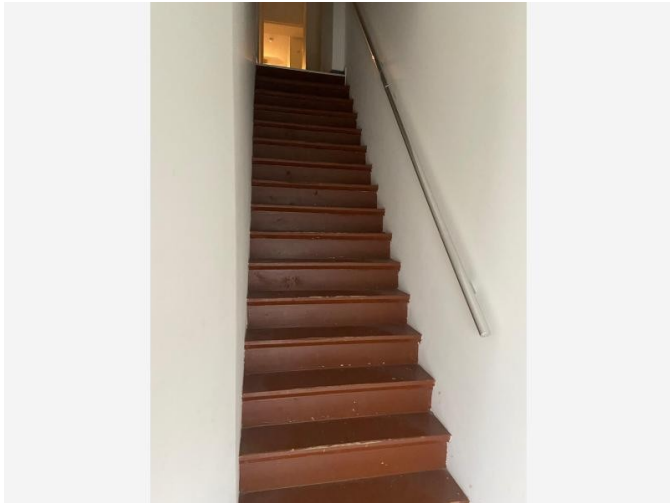
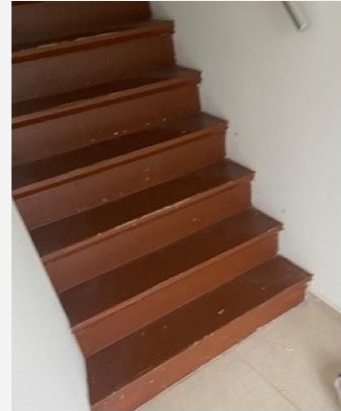
## Fiche 9: Pleister traphal

Geen asbest

| Opmerking | plafonds gyproc en onderkant trap ook , of deels open traptreden hout<br>verbouwing 2014 |

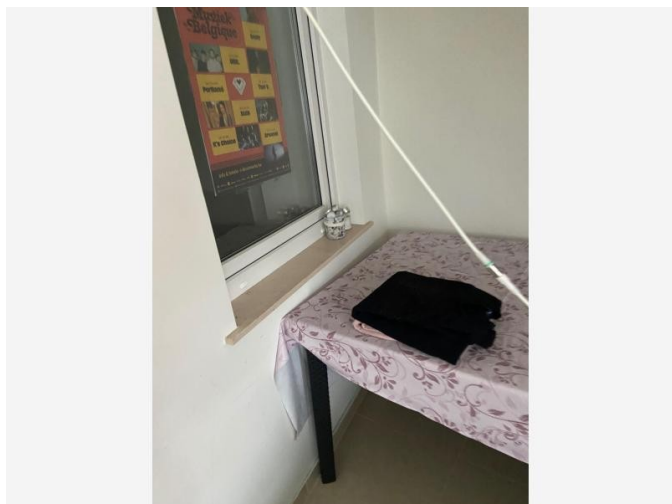
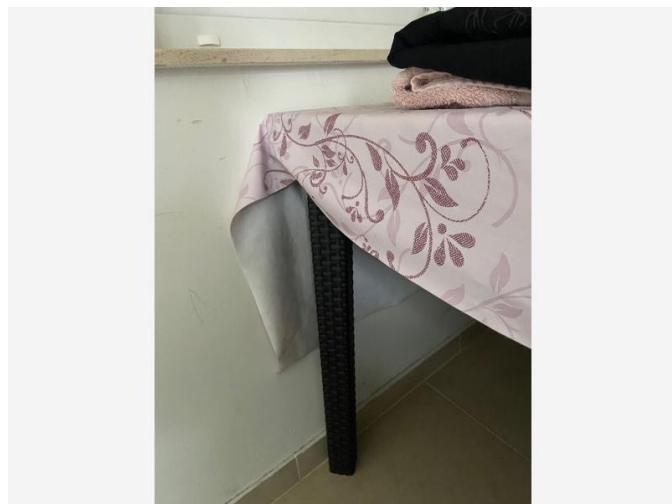
## Fiche 10: Pleister GV

Geen asbest

| Opmerking | meeste wanden gyproc of pleister 2014<br>alle plafonds gyproc 2014<br>houten trap naar boven loopt open door verdiep |

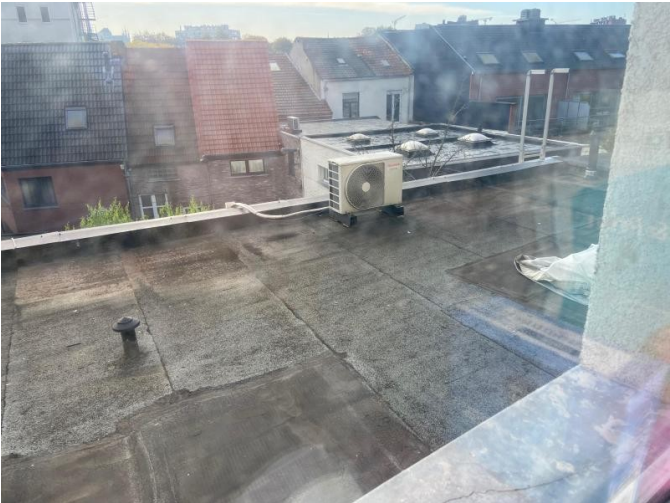
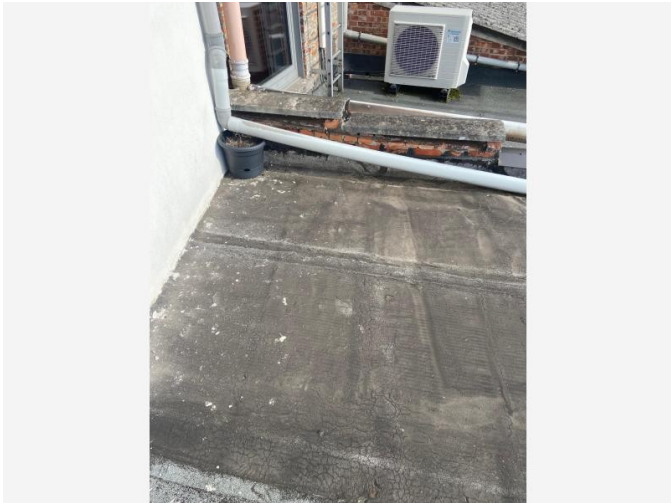
# Fiche 11: Roofing

Geen asbest

| Opmerking | allen van bovenlagen staal , geen staalname mogelijk tot op drager<br>wegens risico waterinfiltratie,<br><br>geen zicht op onderliggende mogelijk asbesthoudende lagen |
