# Asbestinventarisatetest

Monseigneur Van Waeyenberghlaan 46/0301, 3000 Leuven

Attestnummer : 20251104-000046.000

Uitgegeven op : 04.11.2025

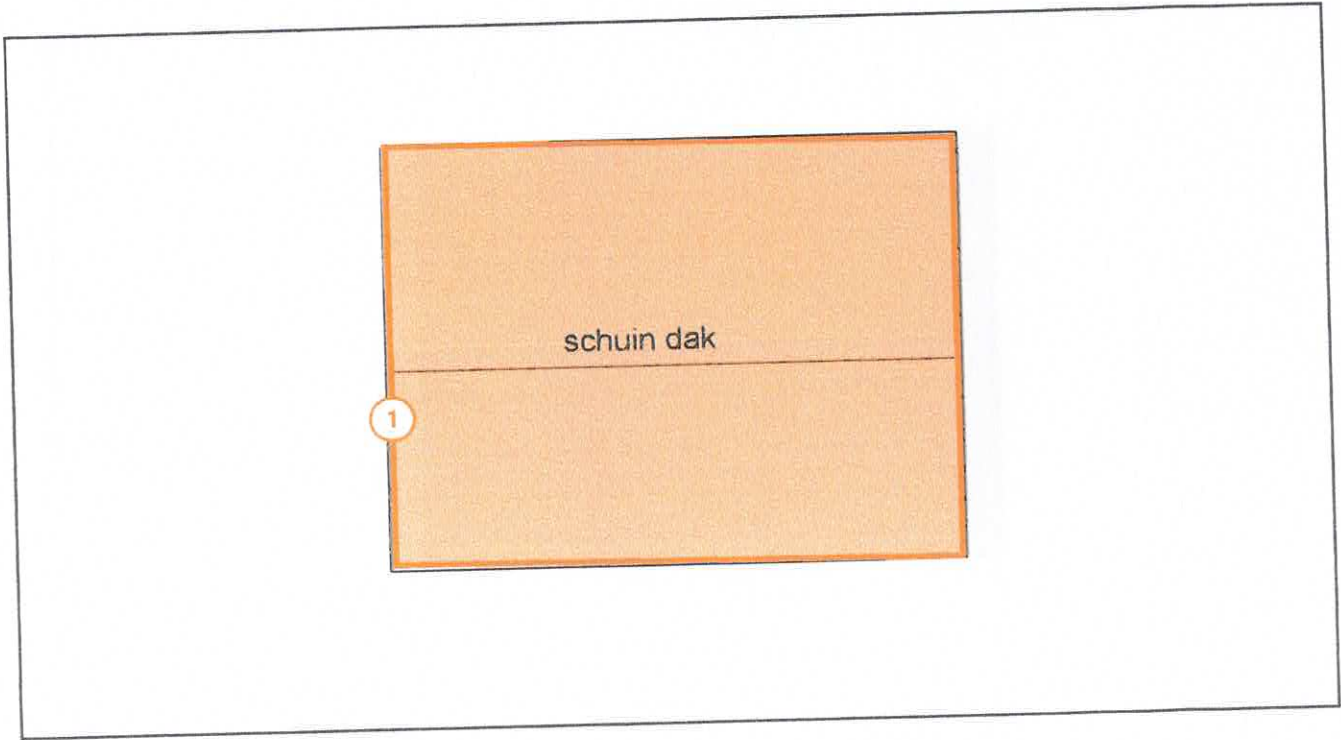
# Plan 1.3: Dakconstructie

| Beschrijving | Type | Actie |
|---|---|---|
| 1. leien dak ( gemeenschappelijke delen ) | Asbestmateriaal | <a href="#">Verwijderen</a> |

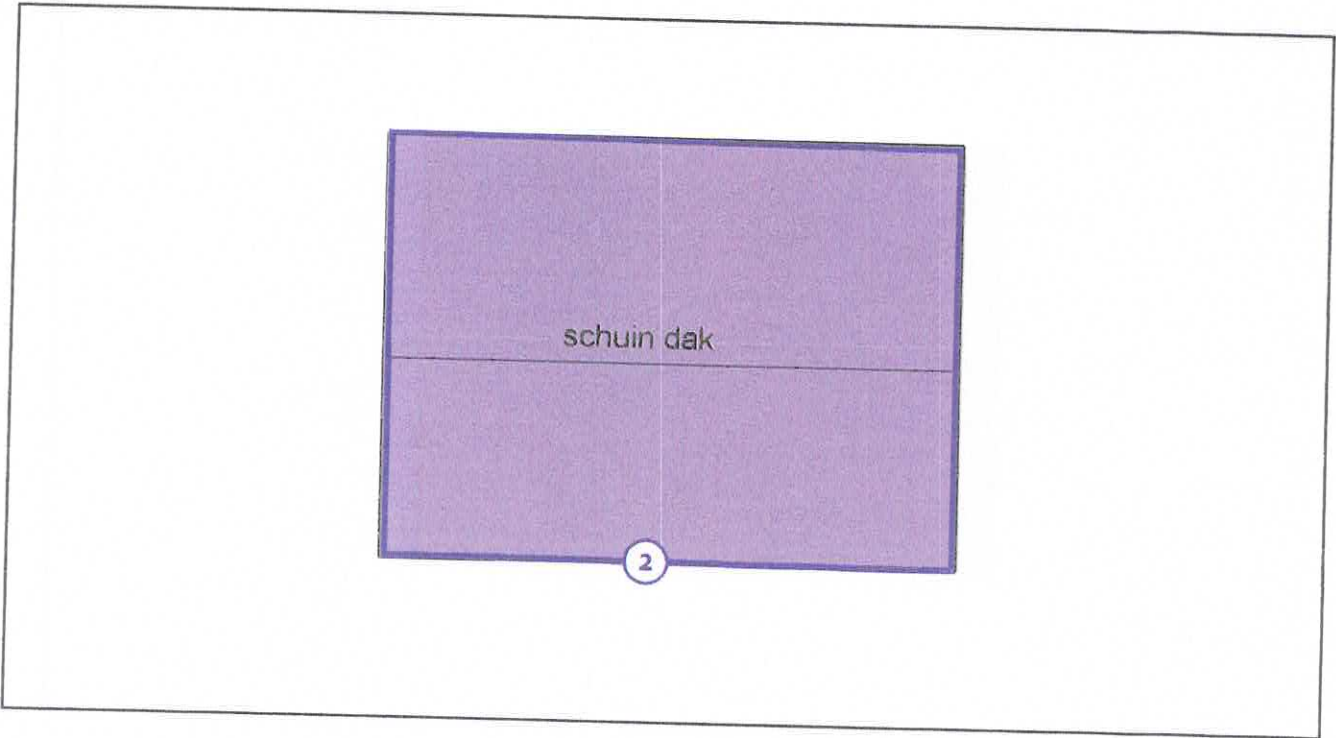
# Plan 1.4: Dakconstructie

| Beschrijving | Type | Actie |
|---|---|---|
| 2. onderdak is niet waarneembaar | Beperking | - |

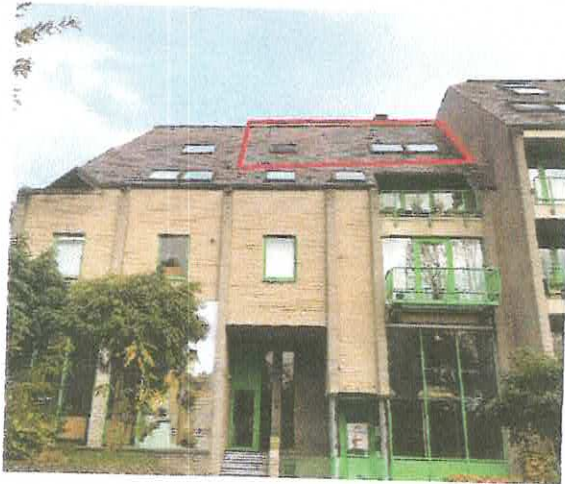
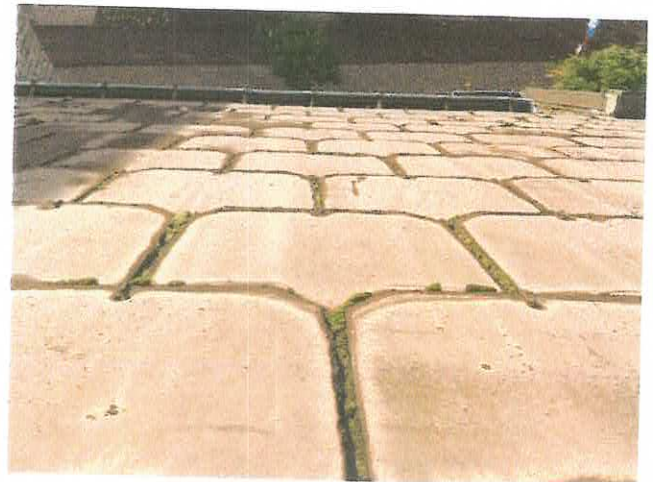
# Fiche 1: leien dak ( gemeenschappelijke delen )

Het asbestmateriaal valt onder de mijlpaal van 2040.

Verhoogd materiaalrisico en/of verhoogde kans op vezelvrijgave

| Asbestsoort (vezeltype) | Crocidoliet aanwezig |
| Toestand van het materiaal | Matig beschadigd, matig verweerd |

- Verwijder dit asbestmateriaal zo snel mogelijk. Volg de toestand goed op.
- Hemelwater dat afspoelt van asbestcement daken of gevels kan asbestdeeltjes bevatten. Gebruik het enkel voor gesloten circuits (bv. spoelen toiletten). Reinig na het vervangen van het dak of de gevel de dakgoten en regenwaterput of -ton om asbesthoudend sediment of slib te verwijderen
- Voer bijkomende staalname(s) uit.

- Eenvoudige handelingen: mag via doe-het-zelf of door werknemer(s) met opleidingsattest eenvoudige handelingen  
De techniek van de eenvoudige handelingen mag worden toegepast bij de verwijdering van deze toepassing .

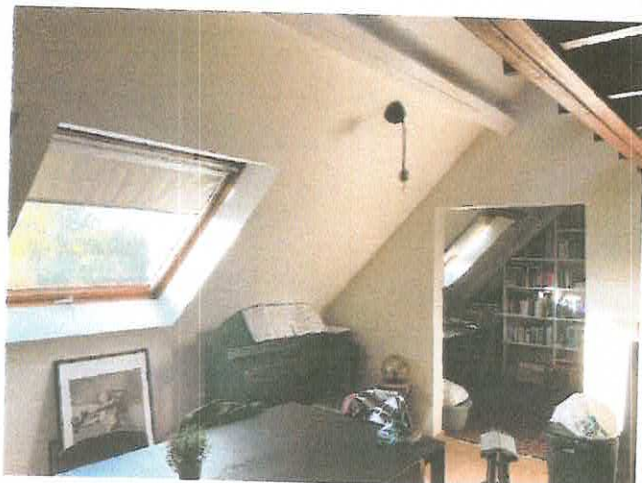
Situeringsfoto

**Reden:** Het te onderzoeken materiaal situeert zich hoger dan 3,50 m te rekenen vanaf een veilige ondergrond

**Uitleg van de asbestdeskundige:** het onderdak is niet waarneembaar zonder destructief onderzoek.

Binnen is alles afgewerkt.

ook is het niet mogelijk langs de buitekant deze waar te nemen.

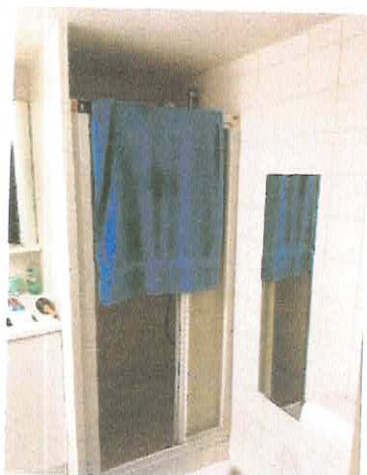
*Situeringsfoto*

Deze wanden zijn betegeld en de gebruikte tegellijm is niet waarneembaar zonder destructief onderzoek.

Tegellijm kan asbesthoudend zijn.

Het is aangeraden om extra onderzoek te laten uitvoeren bij renovatie of sloopwerken.

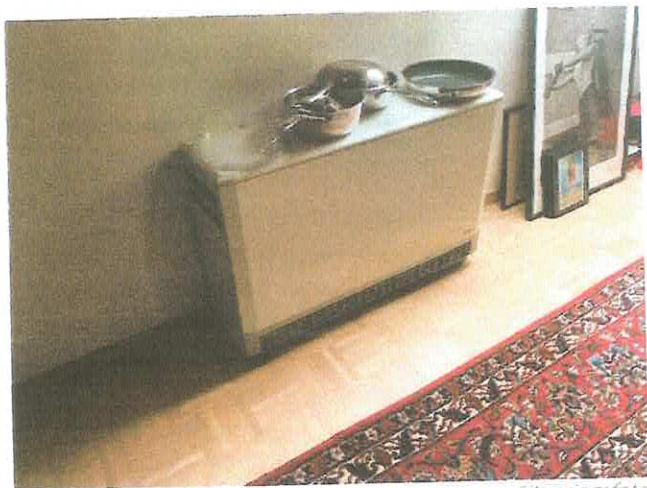
### Fiche 5: Geen centrale verwarming aanwezig

| Beschrijving | Notitie | Terug te vinden op plannen |
|---|---|---|
| Fiche 5: Geen centrale verwarming aanwezig | de stookketel is van na 2001 en bevat geen asbest verachten componenten . | - |
