# Asbestinventarisatetest

Metselstraat 9, 3300 Tienen

Attestnummer : 20260108-000174.001

Uitgegeven op : 08.01.2026

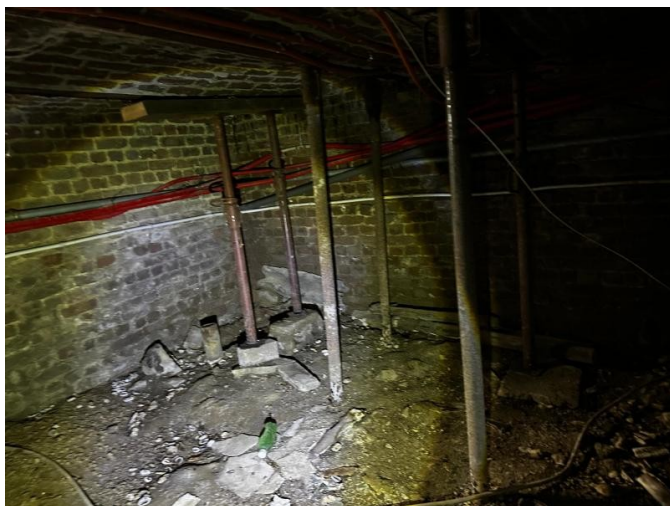
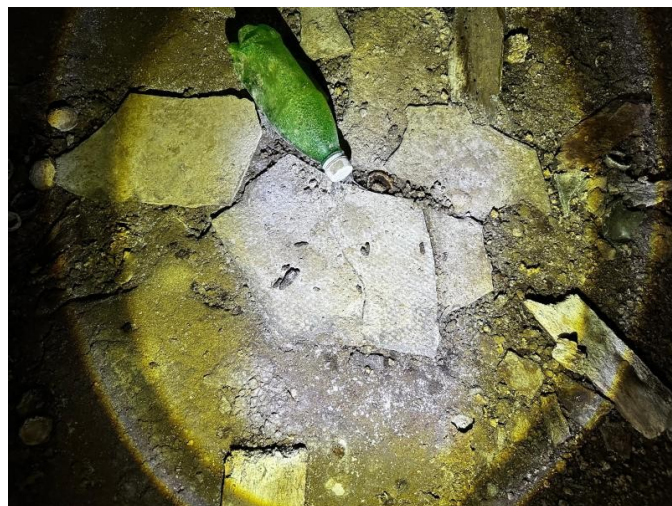
**Dringend verwijderen**

| # | Type | Referentie | Resultaat |
|---|---|---|---|
| 1.1 | Puntmonster | PM01 - afval golfplaten | Chrysotiel |

| Aanwezige resten | in de kelder liggen verschillende losse resten. Ook achter de schuur staat nog een plaat. |
| Asbestmaterialen | <ul style="list-style-type: none"><li>Dak- en gevelbekleding - Golfplaat</li></ul> |
| Hoeveelheid (gewicht - aantal) | <ul style="list-style-type: none"><li>2,00 kg - 10 stuks</li></ul> |

- Verwijder het asbestafval.

- Eenvoudige handelingen: mag via doe-het-zelf of door werknemer(s) met opleidingsattest eenvoudige handelingen  
Deze toepassing kan door een aannemer die over een opleidingsattest eenvoudige handelingen beschikt of door een particulier (doe-het-zelf), verwijderd worden indien er geen verhoogd risico op vrijgave van asbestvezels (max. concentratie 0,01 vezels/cm<sup>3</sup> - CODEX Art. VI.3-54) ontstaat en de toepassing voorafgaand wordt gefixeerd/bevochtigd; de individuele elementen zonder machinale werktuigen (boormachine, slijpschijf, hogedrukreiniger,...) en zonder breken of gooien een voor een losgemaakt worden; en ten slotte dubbel en luchtdicht verpakt weggevoerd worden naar een erkend afvalpunt (recyclagepark).

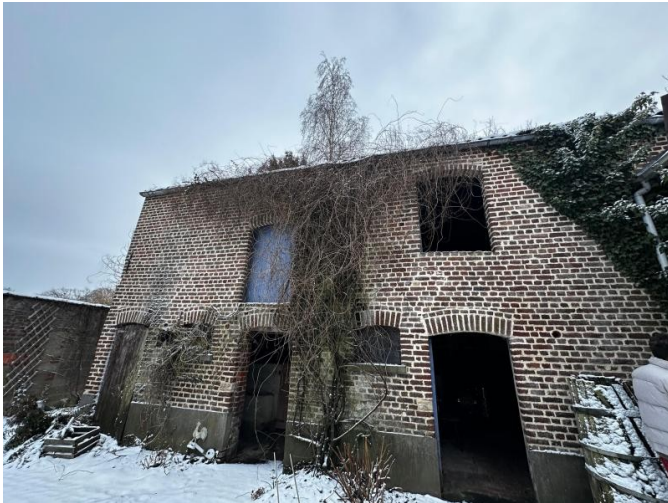
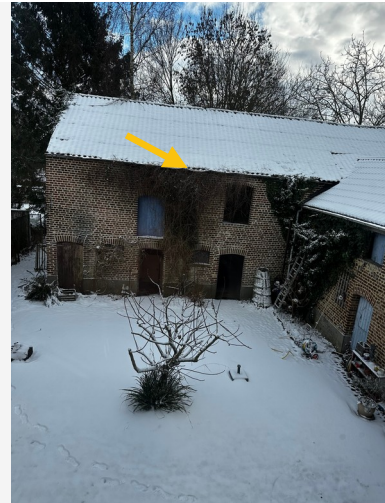
**Dringend verwijderen**

| Beschrijving | Mos/sediment in de dakgoot |
| Type resten (contaminatie) | <ul style="list-style-type: none"> <li>• Stof, deeltjes &lt; 4 mm, flinters, gruis (los, opliggend)</li> <li>• Stof, deeltjes &lt; 4 mm, flinters, gruis (vermengd in materiaal)</li> </ul> |
| Bron van de resten | Asbesthoudend dak |
| Gebondenheid resten | Niet hecht |

- Verwijder het asbestafval.

- Eenvoudige handelingen: mag via doe-het-zelf of door werknemer(s) met opleidingsattest eenvoudige handelingen  
Verwijder het afval via het riool.

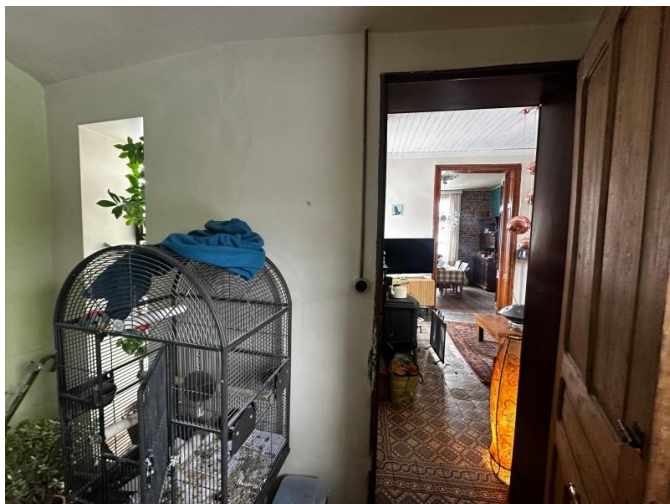
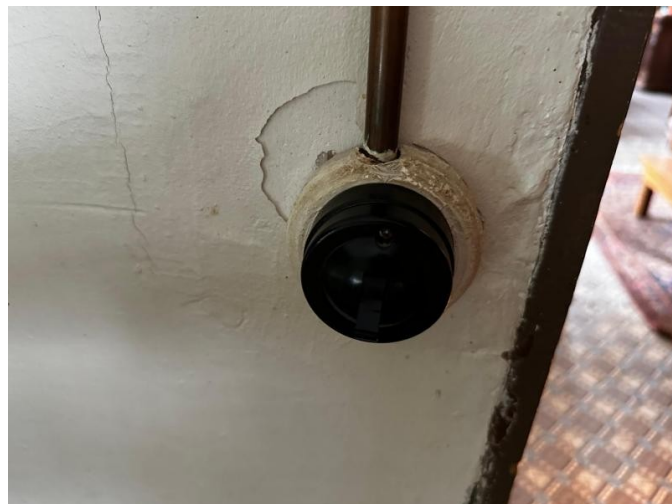
Verwijderen

| Eindbeoordeling materiaalrisico | Verhoogd materiaalrisico en/of verhoogde kans op vezelvrijgave |

| Asbestsoort (vezeltype) | Crocidoliet aanwezig |
| Toestand van het materiaal | Licht beschadigd, licht verweerd. Intact calciumsilicaatmateriaal of categorie III 'gebondenheid' |

| Beschrijving | Bakeliet schakelaars/stopcontacten |

- Zorg voor een veilig beheer. Vermijd het beschadigen van het asbestmateriaal. Controleer de toestand jaarlijks op wijzigingen.
- Voer bijkomende staalname(s) uit.

- Eenvoudige handelingen: mag via doe-het-zelf of door werknemer(s) met opleidingsattest eenvoudige handelingen  
Deze toepassing kan door een aannemer die over een opleidingsattest eenvoudige handelingen beschikt of door een particulier (doe-het-zelf), verwijderd worden indien er geen verhoogd risico op vrijgave van asbestvezels (max. concentratie 0,01 vezels/cm<sup>3</sup> - CODEX Art. VI.3-54) ontstaat en de toepassing voorafgaand wordt gefixeerd/bevochtigd; de individuele elementen zonder machinale werktuigen (boormachine, slijpschijf, hogedrukreiniger,...) en zonder breken of gooien een voor een losgemaakt worden; en ten slotte dubbel en luchtdicht verpakt weggevoerd worden naar een erkend afvalpunt (recyclagepark).

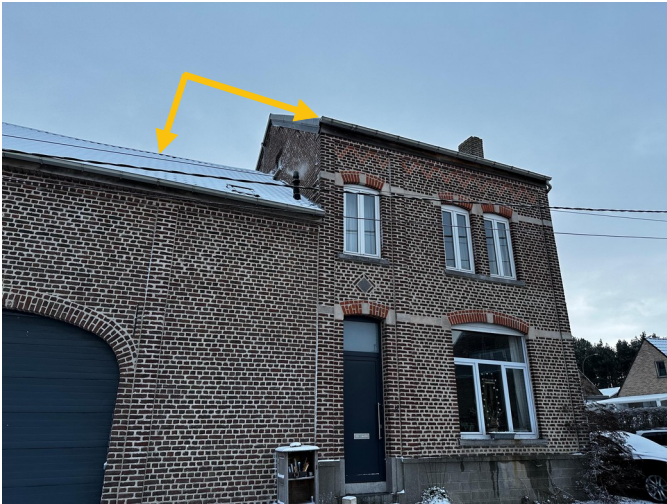
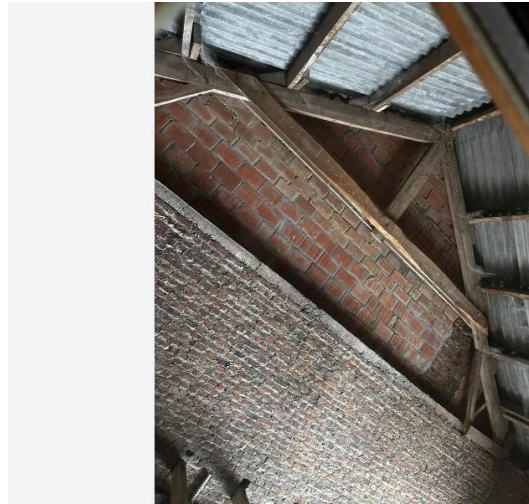
| Opmerking | <p>De hoeveelheid is een zo nauwkeurig mogelijke opmeting. Hieraan kunnen evenwel geen rechten worden ontleend.</p> <p>Er werd een dak over de golfplaten geplaatst waardoor de golfplaten niet zichtbaar zijn langs buiten.</p> |

- Eenvoudige handelingen: mag via doe-het-zelf of door werknemer(s) met opleidingsattest eenvoudige handelingen  
Deze toepassing kan door een aannemer die over een opleidingsattest eenvoudige handelingen beschikt of door een particulier (doe-het-zelf), verwijderd worden indien er geen verhoogd risico op vrijgave van asbestvezels (max. concentratie 0,01 vezels/cm<sup>3</sup> - CODEX Art. VI.3-54) ontstaat en de toepassing voorafgaand wordt gefixeerd/bevochtigd; de individuele elementen zonder machinale werktuigen (boormachine, slijpschijf, hogedrukreiniger,...) en zonder breken of gooien een voor een losgemaakt worden; en ten slotte dubbel en luchtdicht verpakt weggevoerd worden naar een erkend afvalpunt (recyclagepark).

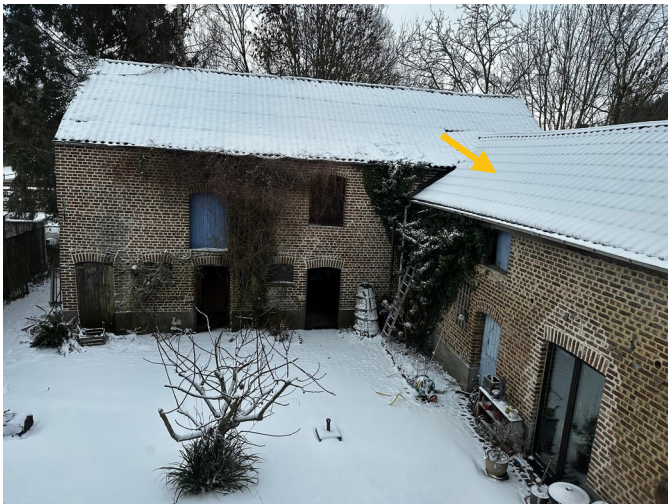
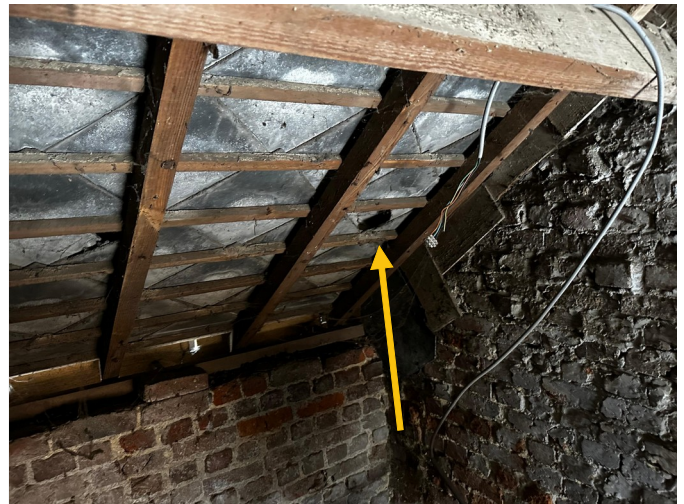
| Opmerking | <p>De hoeveelheid is een zo nauwkeurig mogelijke opmeting. Hieraan kunnen evenwel geen rechten worden ontleend.</p> <p>Er werden boven de leien nieuwe dakpannen gelegd, waardoor deze langs buiten niet meer zichtbaar zijn.</p> |

- Eenvoudige handelingen: mag via doe-het-zelf of door werknemer(s) met opleidingsattest eenvoudige handelingen  
Deze toepassing kan door een aannemer die over een opleidingsattest eenvoudige handelingen beschikt of door een particulier (doe-het-zelf), verwijderd worden indien er geen verhoogd risico op vrijgave van asbestvezels (max. concentratie 0,01 vezels/cm<sup>3</sup> - CODEX Art. VI.3-54) ontstaat en de toepassing voorafgaand wordt gefixeerd/bevochtigd; de individuele elementen zonder machinale werktuigen (boormachine, slijpschijf, hogedrukreiniger,...) en zonder breken of gooien een voor een losgemaakt worden; en ten slotte dubbel en luchtdicht verpakt weggevoerd worden naar een erkend afvalpunt (recyclagepark).

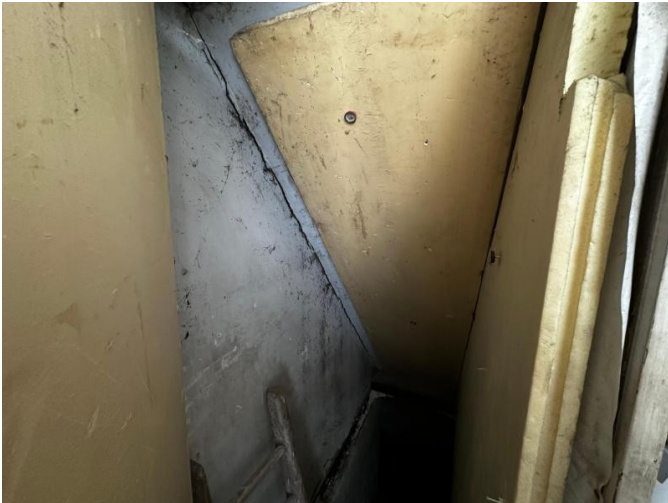
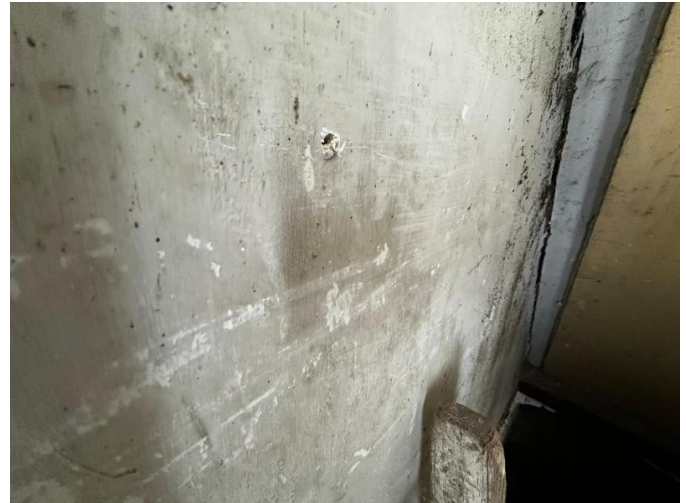
## Fiche 13: Pleisterwerk wanden

Geen asbest
