# Asbestinventarisatetest

Menegaard 17, 3300 Tienen

Attestnummer : 20231025-000554.000

Uitgegeven op : 25.10.2023

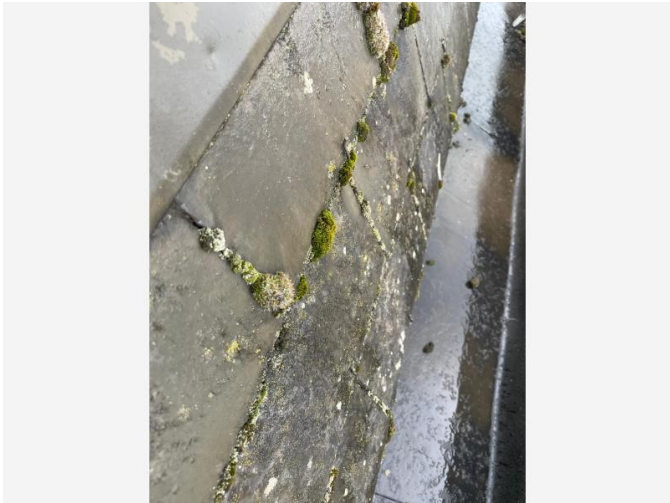
Vrije foto

grote mosvorming, mogelijk asbesthoudend. Behoort tot gemene delen dus geen staal genomen. Maakt geen onderdeel uit van dit attest, enkel advies.

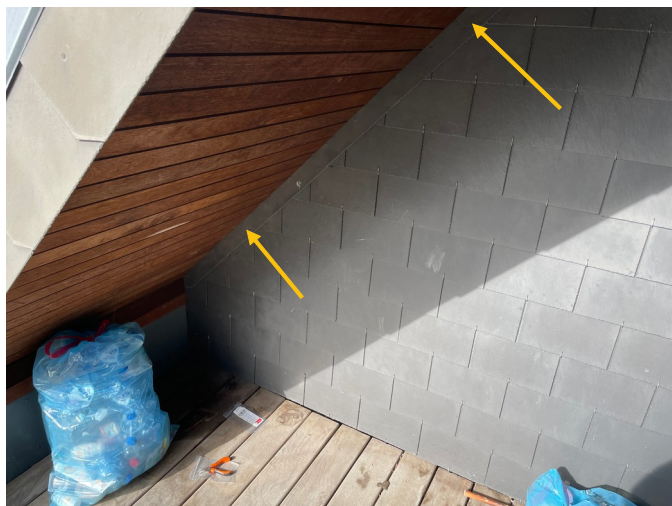
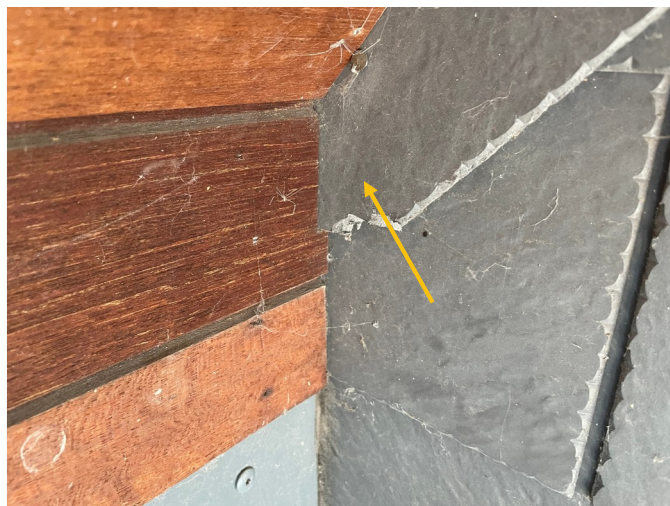
## Fiche 2: cementplaat terras

Geen asbest

| Opmerking | er werd een nieuw staal genomen op 13/10/23, oorspronkelijke staalhoeveelheid onvoldoende. |

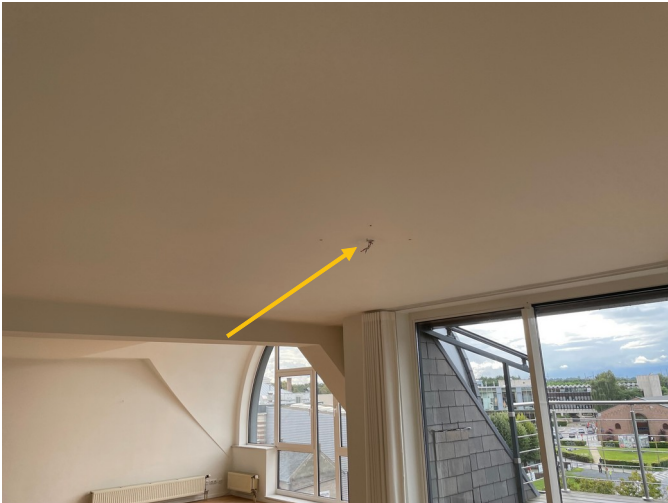
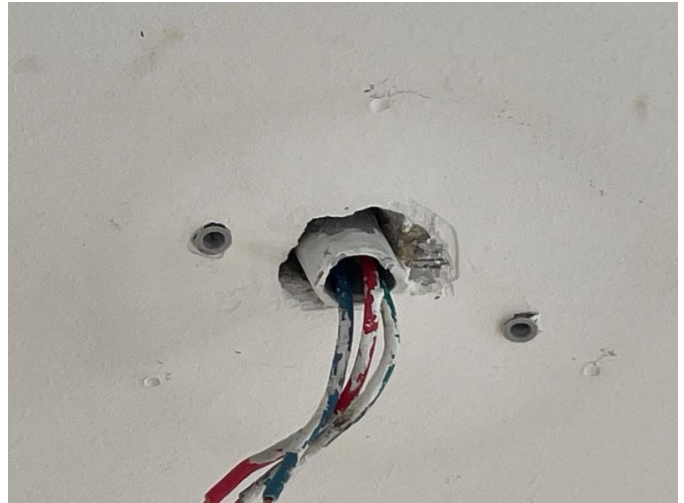
## Fiche 3: pleister plafond

Geen asbest

| Opmerking | schuine plafonds en plafonds boven: pleisterplaat |

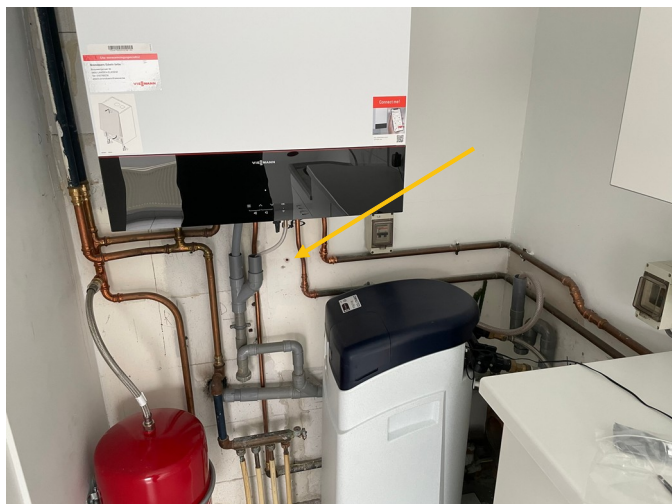
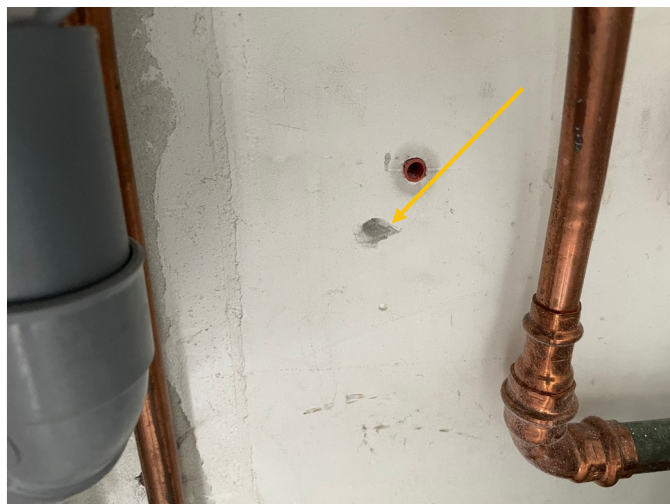
## Fiche 4: pleister muren

Geen asbest

| <b>Opmerking</b> | niet aangeduide plaatsen: gipsplaat |

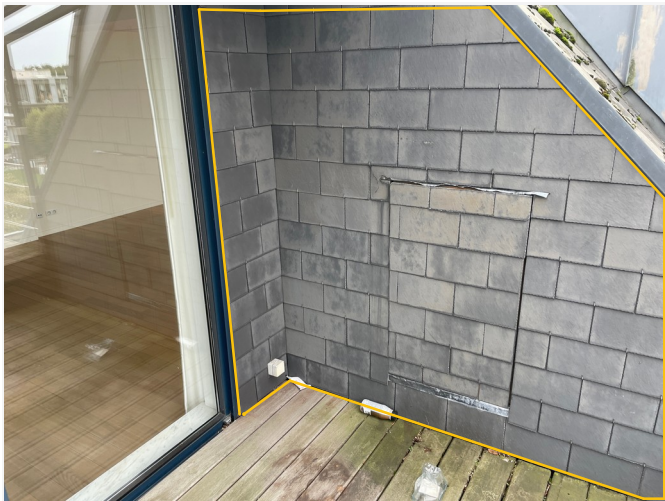
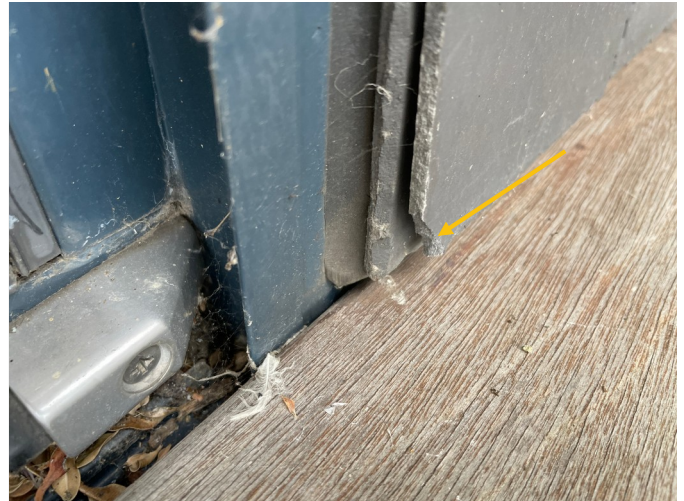
## Fiche 5: leien terras

Geen asbest

| Opmerking | er werd een nieuw staal genomen op 13/10/23, oorspronkelijke staalhoeveelheid onvoldoende. |
