# Asbestinventarisatetest

Wipstraat 29, 3070 Kortenberg

Attestnummer : 20250808-000076.001

Uitgegeven op : 18.08.2025

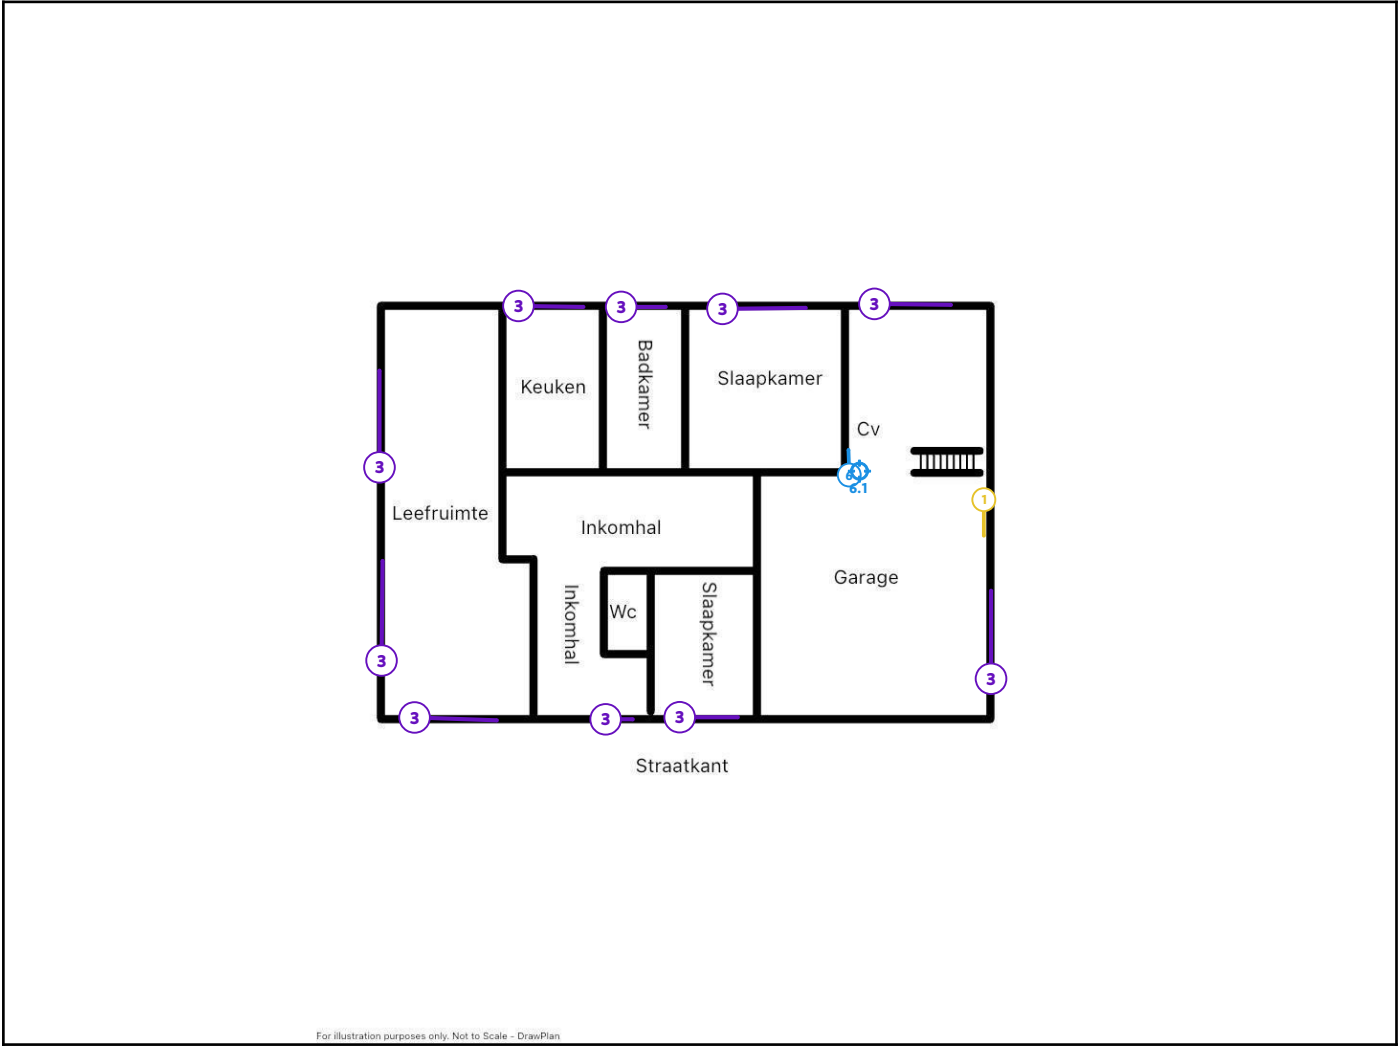
# Plan 1.3: Woning plan V+0 - varia

| Beschrijving | Type | Actie |
|---|---|---|
| 1. Bakeliet toepassingen | Asbestmateriaal | Zorgvuldig beheren |

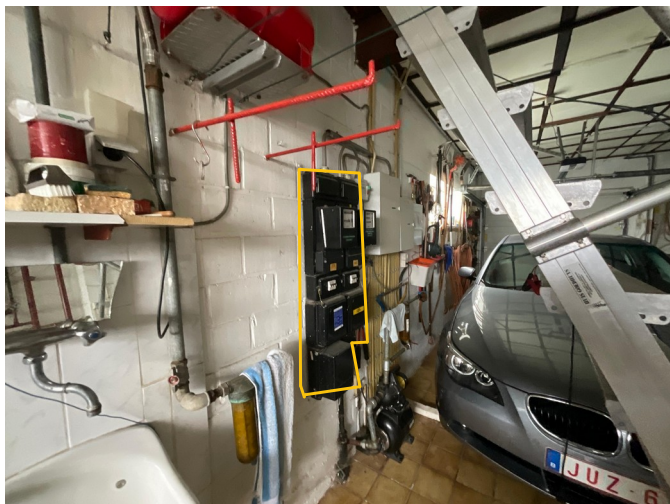
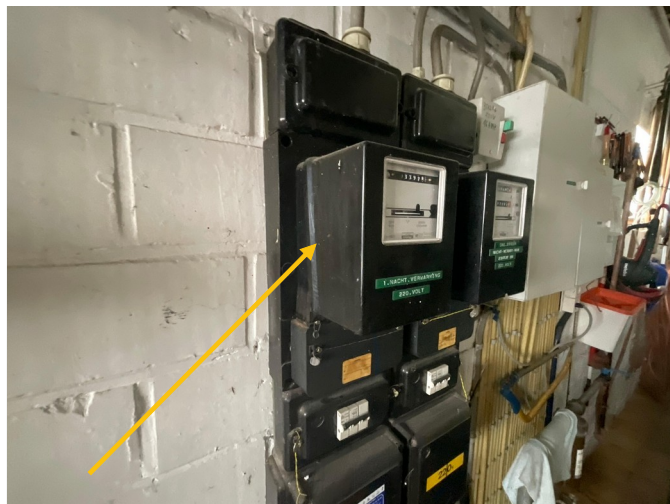
Het asbestmateriaal valt onder de mijlpaal van 2040.

| Eindbeoordeling materiaalrisico | Laag materiaalrisico en/of verlaagde kans op vezelvrijgave |

| Asbestsoort (vezeltype) | Crocidoliet aanwezig |
| Asbestconcentratie | Laag (< 50%) |
| Toestand van het materiaal | Onbeschadigd, niet verweerd |

| Beschrijving | Bakeliet toepassingen |
| Asbestmateriaal | Plaat, paneel, tablet - Type Bakeliet |
| Opmerking | Bakeliet toepassingen zijn in sommige gevallen asbesthoudend. Er werd geen staalname uitgevoerd van deze toepassing. Bij renovatie, of vernieuwing electriciteit advies: verwijderen van de mogelijk asbesthoudende toepassing. Algemeen advies: Zorg dat de toepassing in een goede staat blijft verkeren. |

- Zorg voor een veilig beheer. Vermijd het beschadigen van het asbestmateriaal. Controleer de toestand jaarlijks op wijzigingen.
- Voer bijkomende staalname(s) uit.

- Eenvoudige handelingen: mag via doe-het-zelf of door werknemer(s) met opleidingsattest eenvoudige handelingen  
Deze toepassing betreft een hechtgebonden asbesttoepassing en kan door een aannemer die over een opleidingsattest eenvoudige handelingen beschikt of door een particulier (doe-het-zelf), verwijderd worden indien:
  - 1) er geen verhoogd risico op vrijgave van asbestvezels ontstaat;
  - 2) de toepassing voorafgaand wordt gefixeerd/bevochtigd;
  - 3) de individuele elementen zonder machinale werktuigen en zonder breken of gooien een voor een losgemaakt worden;

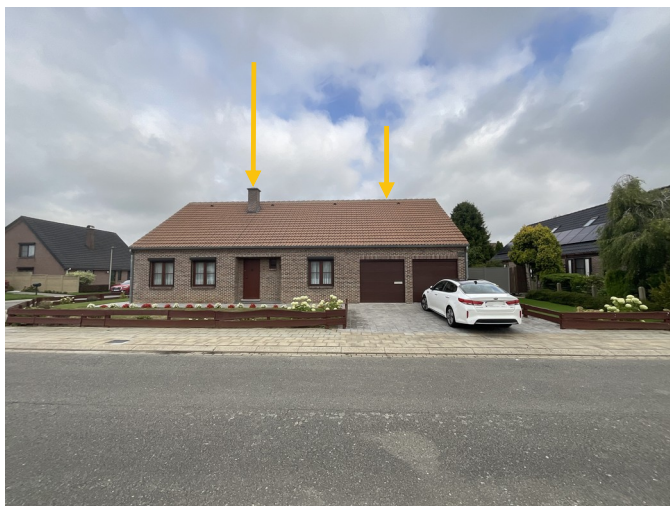
*Situeringsfoto*

**Reden:** Het te onderzoeken materiaal situeert zich hoger dan 3,50 m te rekenen vanaf een veilige ondergrond

**Uitleg van de asbestdeskundige:** Er konden, tijdens de rondgang door de TCR (=toegankelijke constructie met risicobouwjaar), geen vaststellingen gedaan worden in de schouw:

1) Er kunnen geen vaststelling gedaan worden in de schouw, daar het materiaal zich hoger dan 3,50 m te rekenen vanaf een veilige ondergrond situeert.

Op de eerste verdieping kon (beperkt) geïnspecteerd worden in de schouw. Hier werd geen asbest aangetroffen.

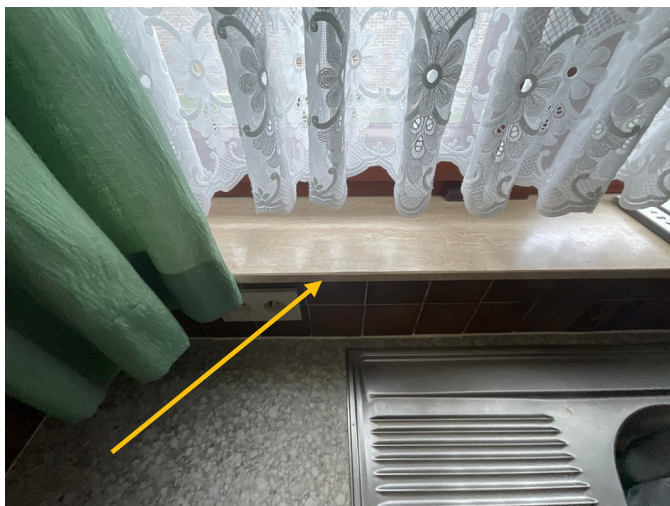
Vrije foto

Tijdens de rondgang door de TCR (=toegankelijke constructie met risicobouwjaar) werden de vensterbanken nagekeken.

Deze zijn niet-asbestverdacht.

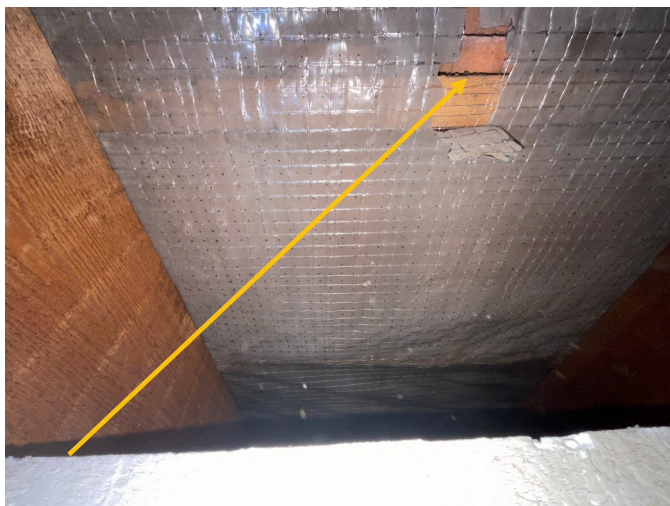
Vrije foto

Er werd een controle uitgevoerd onder de dakpannen. Op deze locatie werd er geen asbest-verdacht onderdak aangetroffen.

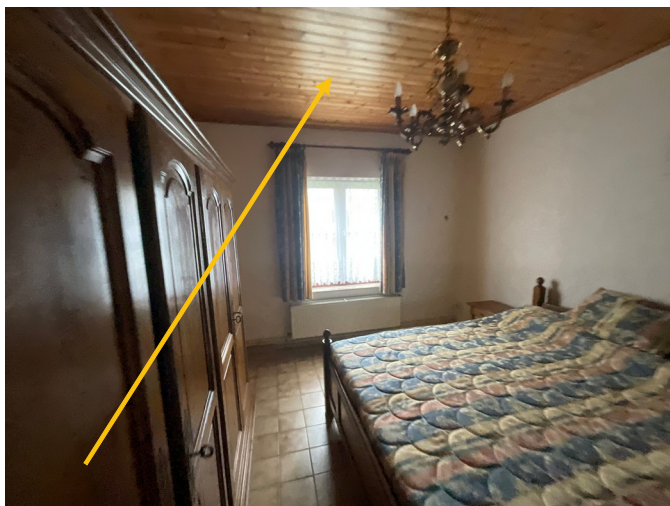
Vrije foto

Tijdens de controle van de TCR (=toegankelijke constructie met risicobouwjaar) werd vastgesteld dat de plafonds werden afgewerkt met niet-asbestverdachte voorzetpanelen, die inspectie van de bedekte structuur (opbouw, pleisterwerk) verhinderen.

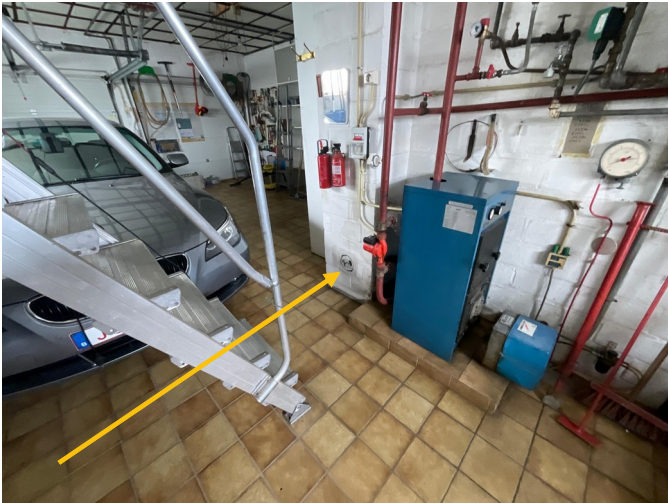
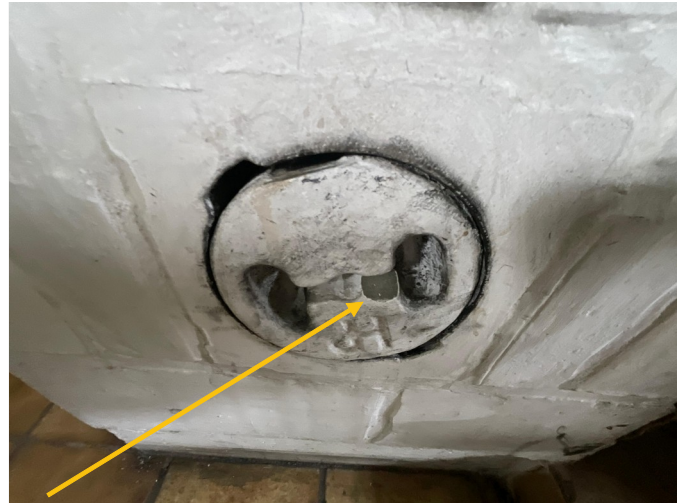
## Fiche 6: Inspectieluik - binnen

Geen asbest

| # | Type | Referentie | Resultaat |
|---|---|---|---|
| 6.1 | Puntmonster | MM03 | Geen asbest |

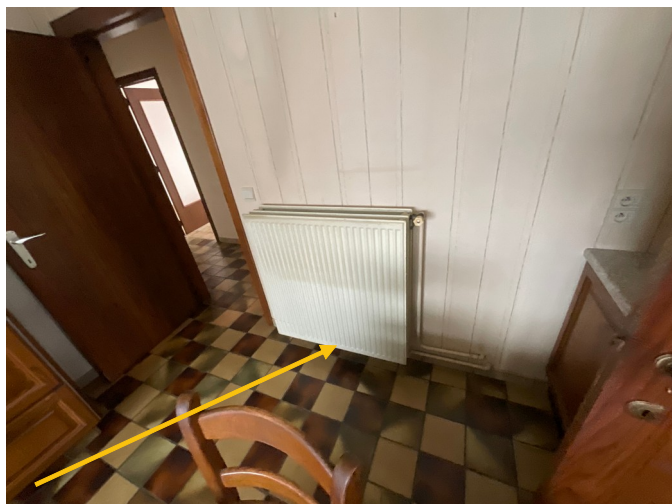
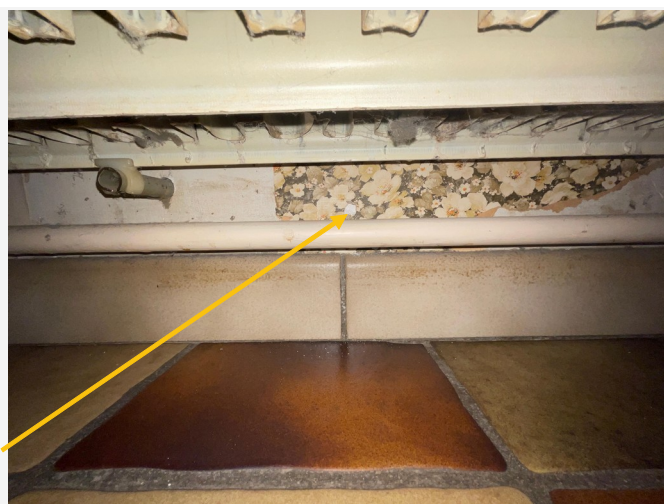
## Fiche 7: Pleisterwerk wand

Geen asbest

| # | Type | Referentie | Resultaat |
|---|---|---|---|
| 7.1 | Mengmonster | MM01 | Geen asbest |

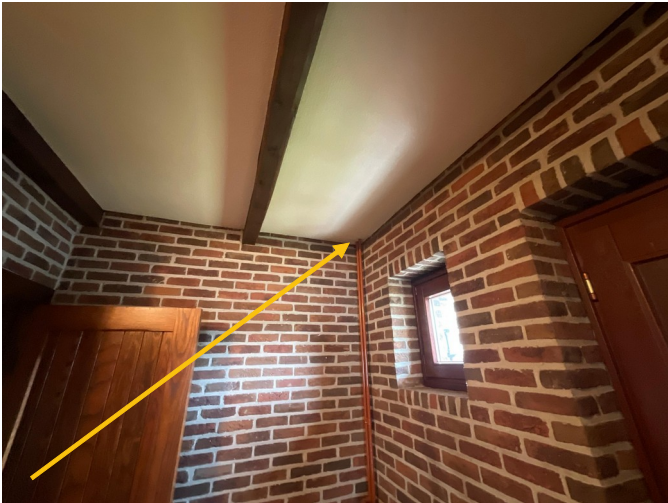
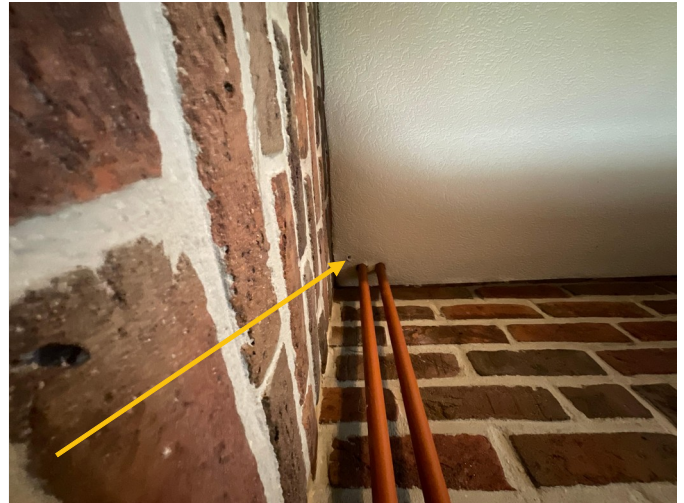
## Fiche 8: Plaatmateriaal plafond

Geen asbest

| # | Type | Referentie | Resultaat |
|---|---|---|---|
| 8.1 | Puntmonster | MM02 | Geen asbest |
