# Asbestinventarisatattest

Tervuursevest 233, 3000 Leuven

Attestnummer : 20260206-000160.000

**Niet-asbestveilig**

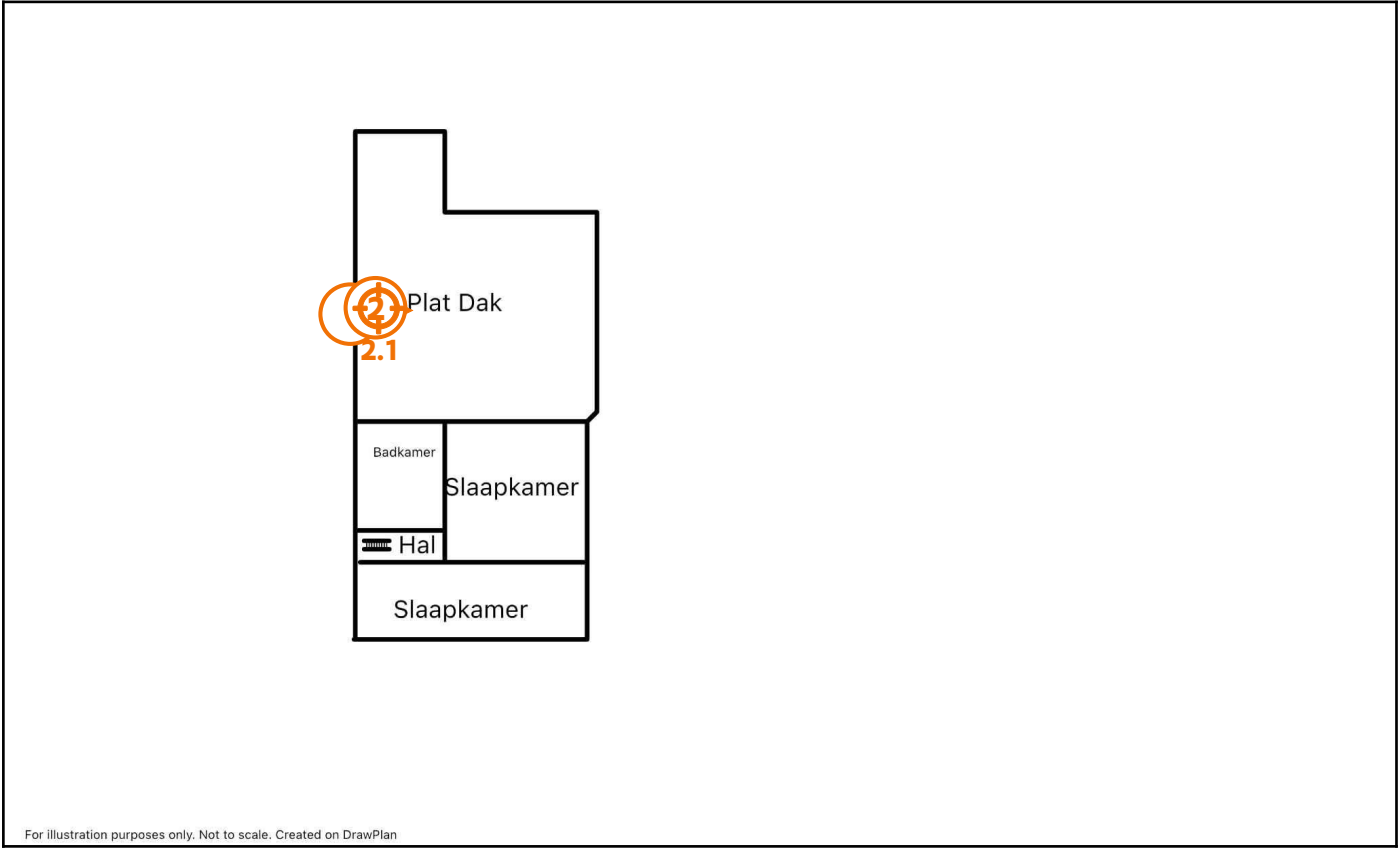
# Plan 1.4: Grondplan eerste verdieping

| Beschrijving | Type | Actie |
|---|---|---|
| 1. Schouw | Asbestmateriaal | Verwijderen |
| 2. Schouwhoed | Asbestmateriaal | Verwijderen |

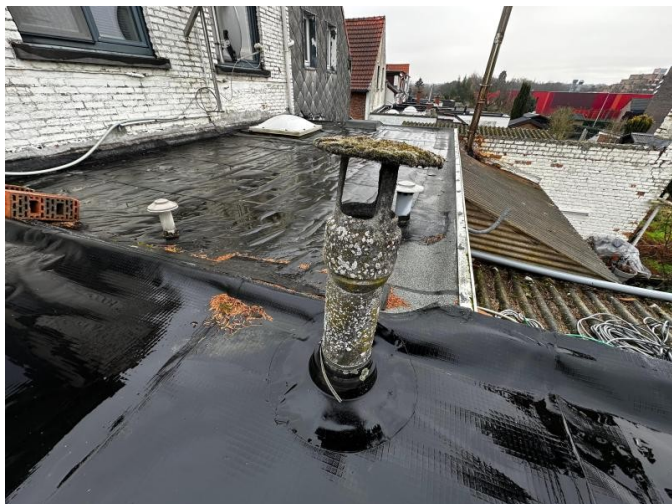
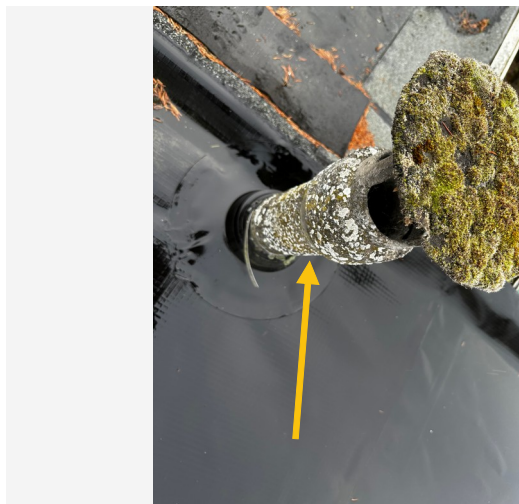
| Fiche 1: Schouw..... | 15 |

Het asbestmateriaal valt onder de mijlpaal van 2034.

| Eindbeoordeling materiaalrisico | Verhoogd materiaalrisico en/of verhoogde kans op vezelvrijgave |

| Asbestsoort (vezeltype) | Crocidoliet aanwezig |
| Toestand van het materiaal | Matig beschadigd, matig verweerd |

| Beschrijving | Schouw |
| Asbestmateriaal | Rookgaskanaal |

Verwijderen

- Zorg voor een veilig beheer. Vermijd het beschadigen van het asbestmateriaal. Controleer de toestand jaarlijks op wijzigingen.

- Eenvoudige handelingen: mag via doe-het-zelf of door werknemer(s) met opleidingsattest eenvoudige handelingen  
Deze toepassing kan door een aannemer die over een opleidingsattest eenvoudige handelingen beschikt of door een particulier (doe-het-zelf), verwijderd worden indien er geen verhoogd risico op vrijgave van asbestvezels (max. concentratie 0,01 vezels/cm<sup>3</sup> - CODEX Art. VI.3-54) ontstaat en de toepassing voorafgaand wordt gefixeerd/bevochtigd; de individuele elementen zonder machinale werktuigen (boormachine, slijpschijf, hogedrukreiniger,...) en zonder breken of gooien een voor een losgemaakt worden; en ten slotte dubbel en luchtdicht verpakt weggevoerd worden naar een erkend afvalpunt (recyclagepark).

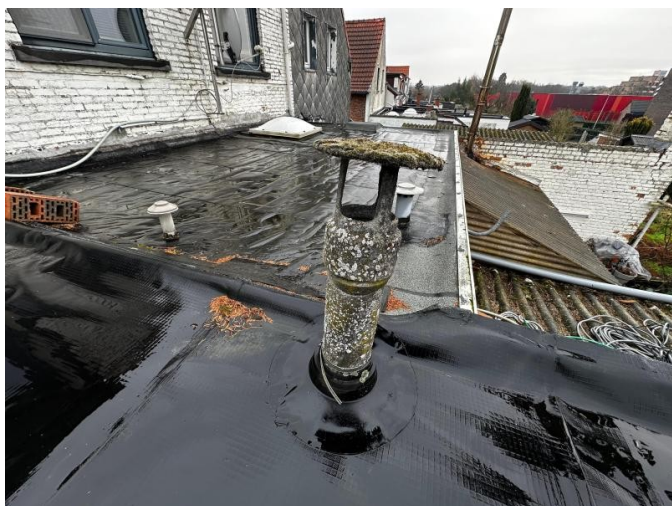
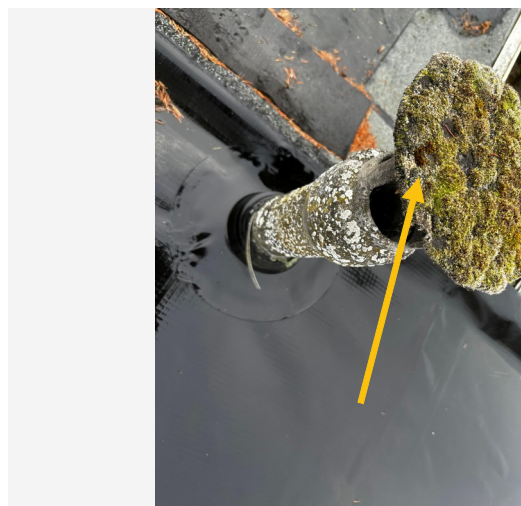
| Fiche 2: Schouwhoed..... | 18 |

Het asbestmateriaal valt onder de mijlpaal van 2034.

| Eindbeoordeling materiaalrisico | Verhoogd materiaalrisico en/of verhoogde kans op vezelvrijgave |

| Asbestsoort (vezeltype) | Alleen chrysotiel |
| Toestand van het materiaal | Matig beschadigd, matig verweerd |

| # | Type | Referentie | Resultaat |
|---|---|---|---|
| 2.1 | Puntmonster | PM02 - Schouwhoed | Chrysotiel |

| Asbestmateriaal | Schouwhoed, ventilatiekap (anti-windval) |

Verwijderen

- Zorg voor een veilig beheer. Vermijd het beschadigen van het asbestmateriaal. Controleer de toestand jaarlijks op wijzigingen.
- Voer bijkomende staalname(s) uit.

- Eenvoudige handelingen: mag via doe-het-zelf of door werknemer(s) met opleidingsattest eenvoudige handelingen  
Deze toepassing kan door een aannemer die over een opleidingsattest eenvoudige handelingen beschikt of door een particulier (doe-het-zelf), verwijderd worden indien er geen verhoogd risico op vrijgave van asbestvezels (max. concentratie 0,01 vezels/cm<sup>3</sup> - CODEX Art. VI.3-54) ontstaat en de toepassing voorafgaand wordt gefixeerd/bevochtigd; de individuele elementen zonder machinale werktuigen (boormachine, slijpschijf, hogedrukreiniger,...) en zonder breken of gooien een voor een losgemaakt worden; en ten slotte dubbel en luchtdicht verpakt weggevoerd worden naar een erkend afvalpunt (recyclagepark).

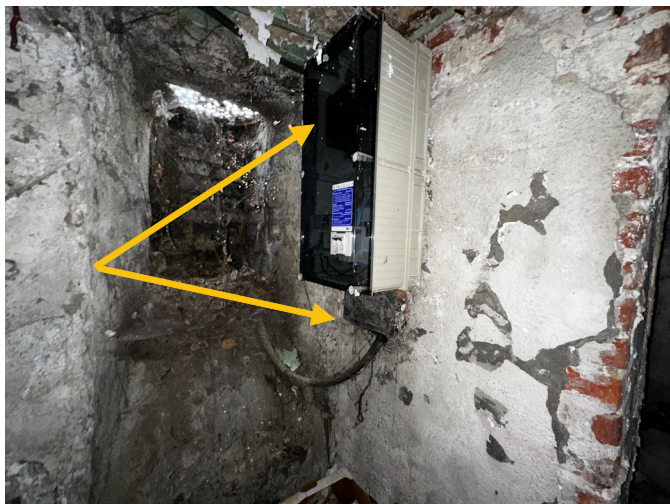
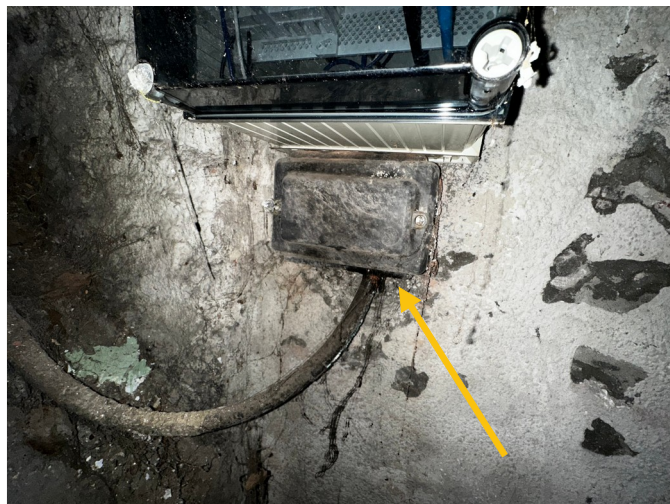
| Fiche 3: Bakeliet schakelkast..... | 21 |

Het asbestmateriaal valt onder de mijlpaal van 2040.

| Eindbeoordeling materiaalarisico | Laag materiaalarisico en/of verlaagde kans op vezelvrijgave |

| Asbestsoort (vezeltype) | Crocidoliet aanwezig |
| Toestand van het materiaal | Onbeschadigd, niet verweerd |

| Beschrijving | Bakeliet schakelkast |
| Asbestmateriaal | Plaat, paneel, tablet - Type Bakeliet |
| Opmerking | De hoeveelheid is een zo nauwkeurig mogelijke opmeting. Hieraan kunnen evenwel geen rechten worden ontleend. Monstername niet uitgevoerd wegens risico op beschadiging van een elektrisch component en mogelijke blootstelling aan spanning of storingen in de elektrische installatie. |

Zorgvuldig beheren

- Zorg voor een veilig beheer. Vermijd het beschadigen van het asbestmateriaal. Controleer de toestand jaarlijks op wijzigingen.
- Voer bijkomende staalname(s) uit.

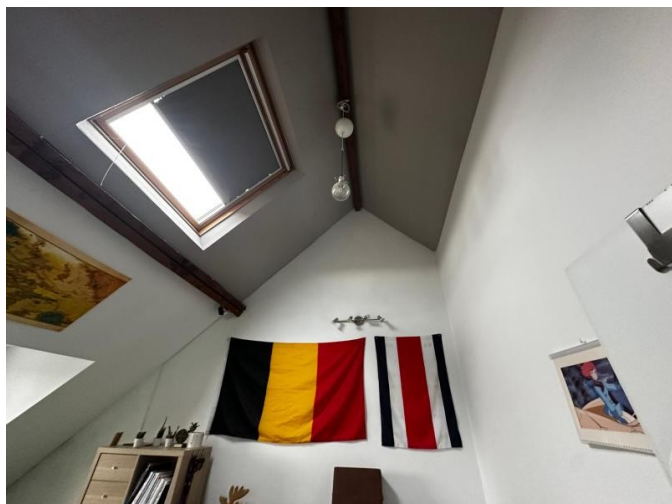
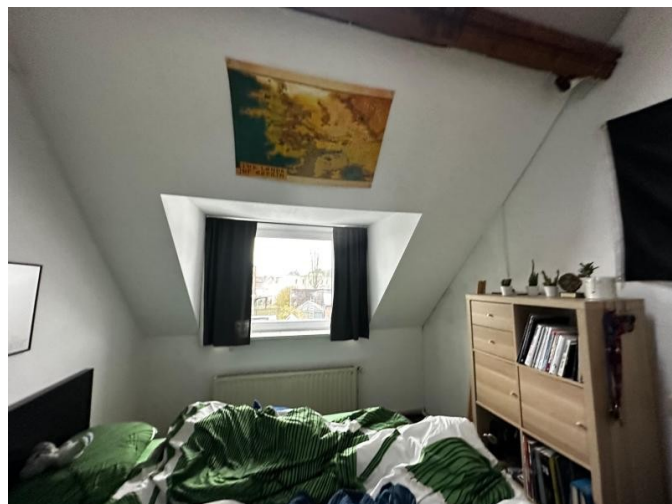
| Fiche 4: Plafonds bestaande uit voorzetpanelen..... | 26 |

De plafonds werden afgewerkt met niet-asbestverdachte voorzetpanelen die inspectie van de bedekte structuur (opbouw, pleisterwerk) verhinderen.

| Basis voor advies | De asbestdeskundige beoordeelt het materiaal als niet-asbestverdacht. |

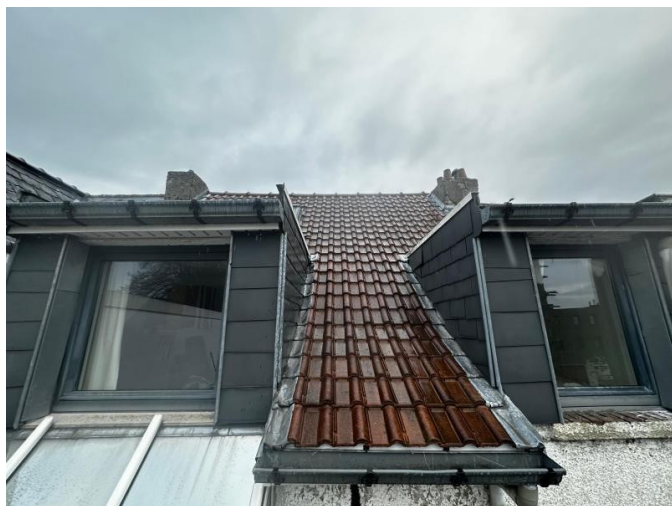
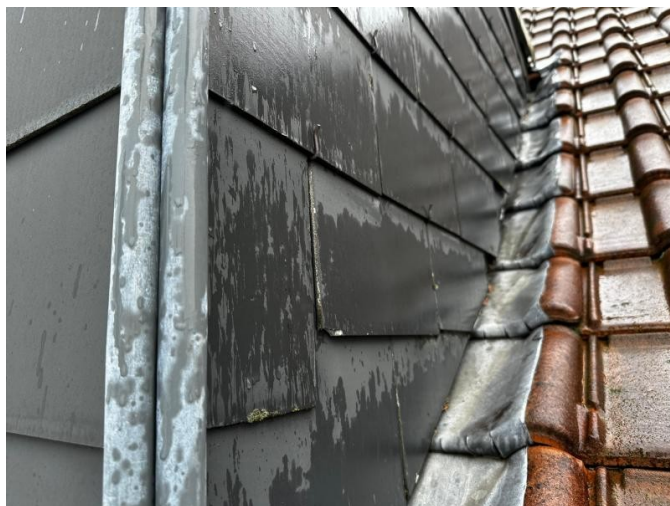
## Fiche 5: Gevel met leien

### Conclusie

Geen asbest

| # | Type | Referentie | Resultaat |
|---|---|---|---|
| 5.1 | Puntmonster | PM03 - Leien dakkapel | Geen asbest |

| Opmerking | <p>De hoeveelheid is een zo nauwkeurig mogelijke opmeting. Hieraan kunnen evenwel geen rechten worden ontleend.</p> <p>Zowel aan de dakkapel vooraan als de 2 dakkapellen achteraan.</p> |

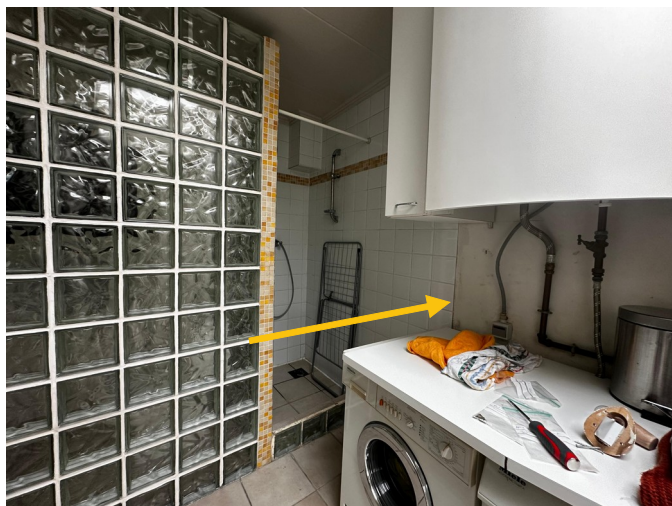
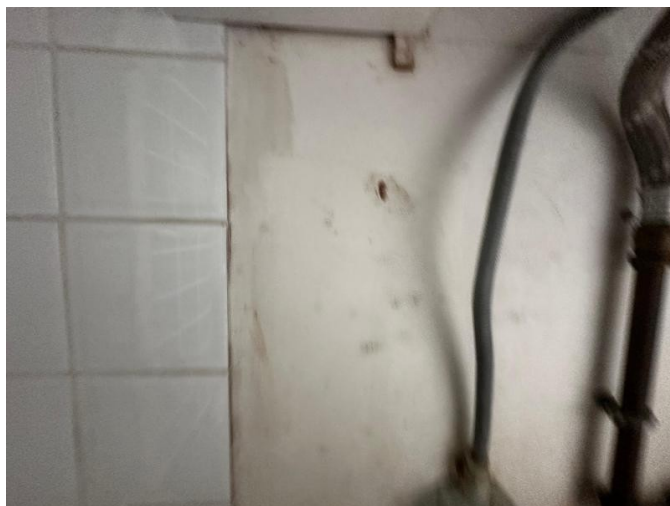
## Fiche 6: Pleisterwerk wanden

### Conclusie

Geen asbest

| # | Type | Referentie | Resultaat |
|---|---|---|---|
| 6.1 | Mengmonster | MM01 - Pleisterwerken wanden | Geen asbest |

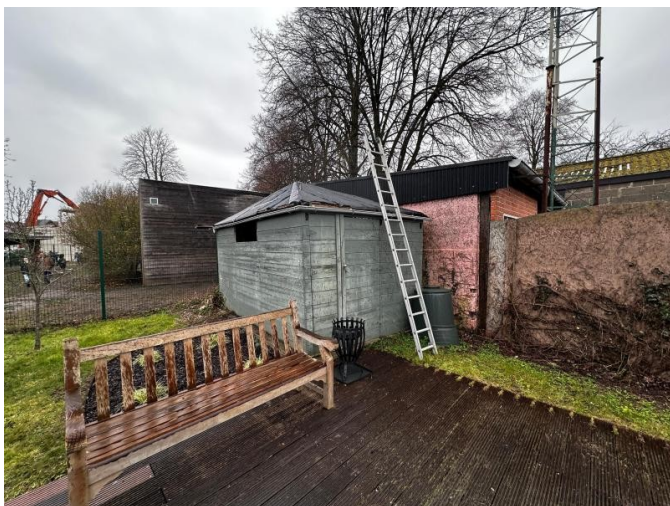
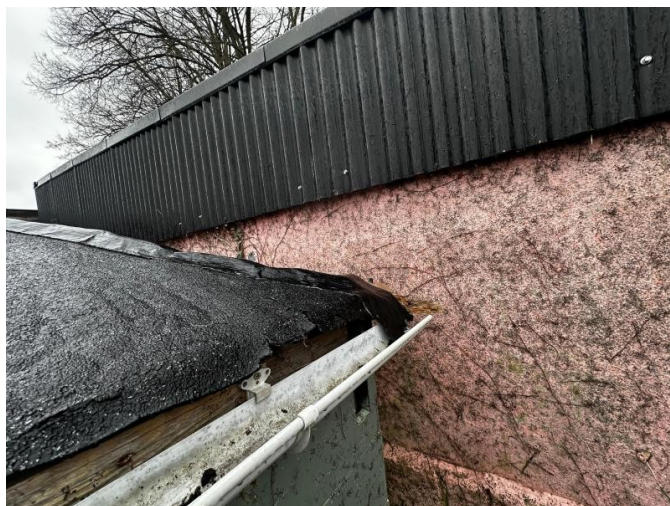
## Fiche 7: Roofing

Geen asbest

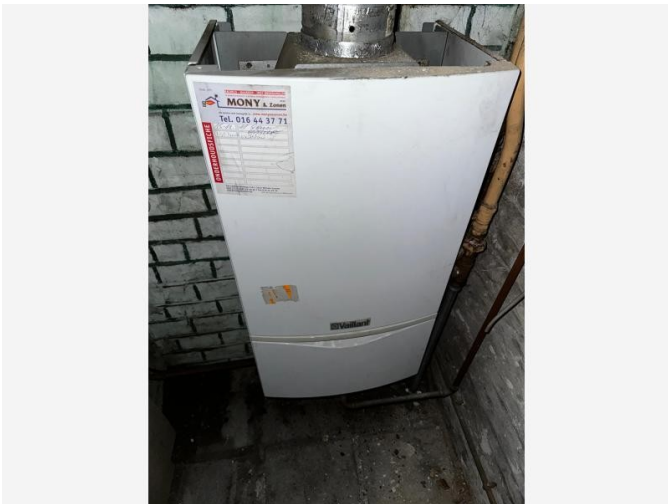
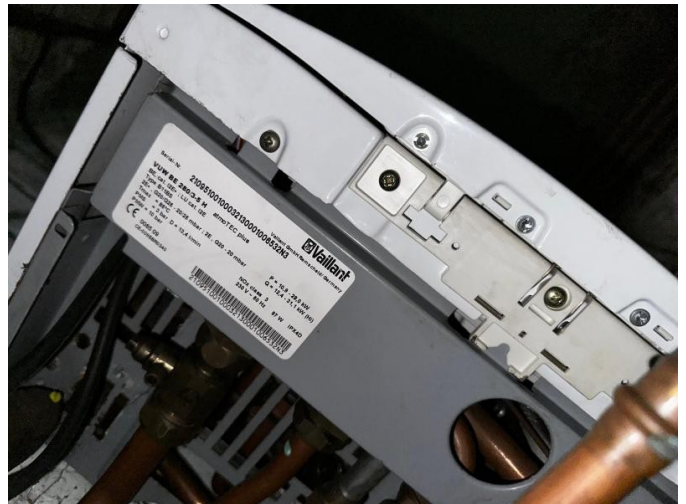
## Fiche 10: CV-ketel (niet verdacht)

| Beschrijving | Notitie | Terug te vinden op plannen |
|---|---|---|
| Fiche 10: CV-ketel (niet verdacht) | De CV-ketel (dichtingen, isolerend materiaal) is niet asbestverdacht. | Plan 1.1: Grondplan kelder |
