# Asbestinventarisatetest

Kleinveldhof 3, 1930 Zaventem

Attestnummer : 20260213-000021.000

Uitgegeven op : 13.02.2026

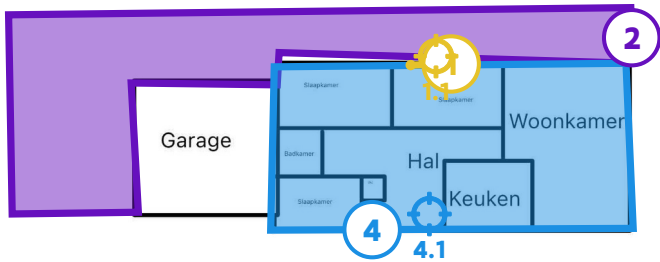
# Plan 1.1: Grondplan gelijkvloers

De kit aan alle ramen is niet asbestverdacht.

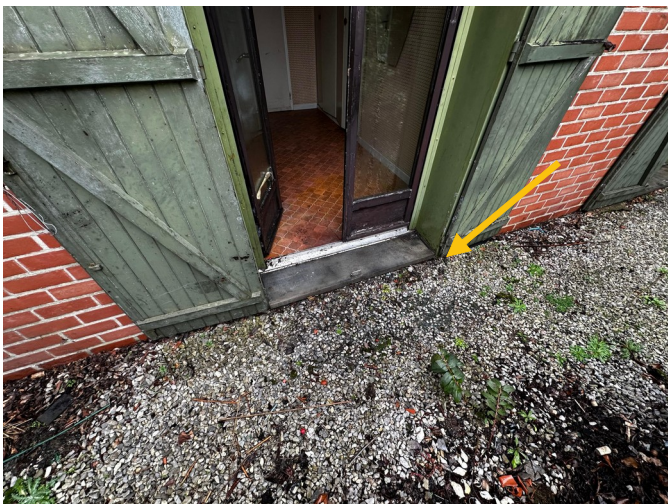
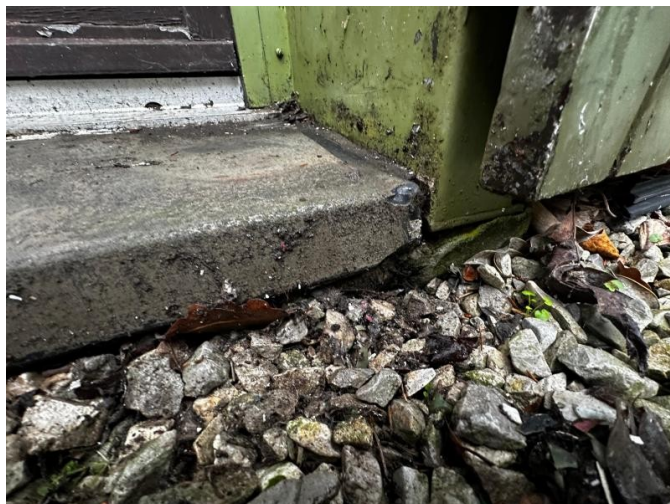
| Fiche 1: Vensterbank (buiten)..... | 13 |

| Eindbeoordeling materiaalsrisico | Laag materiaalsrisico en/of verlaagde kans op vezelvrijgave |

| Gebondenheid | Categorie 1: hechtgebonden in oorsprong |
| Asbestsoort (vezeltype) | Alleen chrysotiel |
| Asbestconcentratie | Laag (< 50%) |
| Afschermingsgraad van het gehele materiaal | Geheel of deels vrij aan de buitenlucht |
| Toestand van het materiaal | Licht beschadigd, licht verweerd. Intact calciumsilicaatmateriaal of categorie III 'gebondenheid' |

| # | Type | Referentie | Resultaat |
|---|---|---|---|
| 1.1 | Puntmonster | PM03 - Vensterbanken buiten | Chrysotiel |

| Opmerking | <p>De hoeveelheid is een zo nauwkeurig mogelijke opmeting. Hieraan kunnen evenwel geen rechten worden ontleend.</p> <p>Sommige vensterbanken zijn bedekt met een metalen ventertabled waardoor deze niet goed zichtbaar zijn.</p> |

Zorgvuldig beheren

- Zorg voor een veilig beheer. Vermijd het beschadigen van het asbestmateriaal. Controleer de toestand jaarlijks op wijzigingen.

- Eenvoudige handelingen: mag via doe-het-zelf of door werknemer(s) met opleidingsattest eenvoudige handelingen  
Deze toepassing kan door een aannemer die over een opleidingsattest eenvoudige handelingen beschikt of door een particulier (doe-het-zelf), verwijderd worden indien er geen verhoogd risico op vrijgave van asbestvezels (max. concentratie 0,01 vezels/cm<sup>3</sup> - CODEX Art. VI.3-54) ontstaat en de toepassing voorafgaand wordt gefixeerd/bevochtigd; de individuele elementen zonder machinale werktuigen (boormachine, slijpschijf, hogedrukreiniger,...) en zonder breken of gooien een voor een losgemaakt worden; en ten slotte dubbel en luchtdicht verpakt weggevoerd worden naar een erkend afvalpunt (recyclagepark).

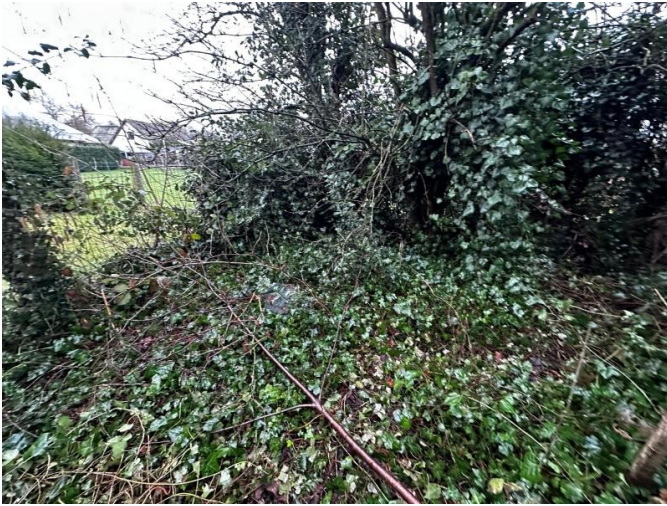
| Fiche 2: Inspectie achtertuin..... | 17 |

**Reden:** Overwoekerende vegetatie

**Uitleg van de asbestdeskundige:** Overwoekerd met onkruid. Volledige risicobeoordeling is niet mogelijk.

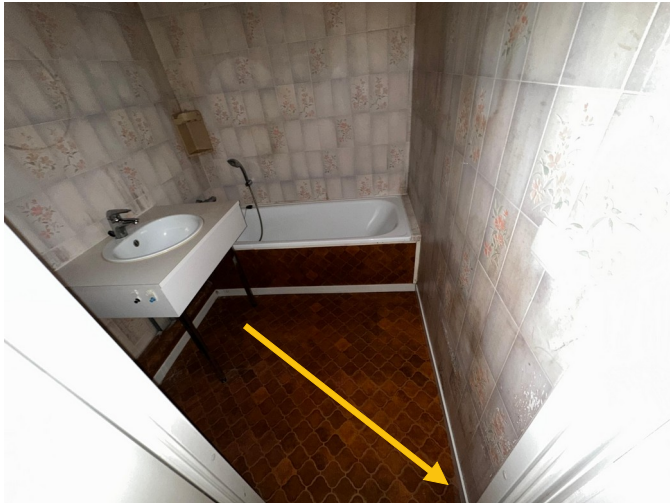
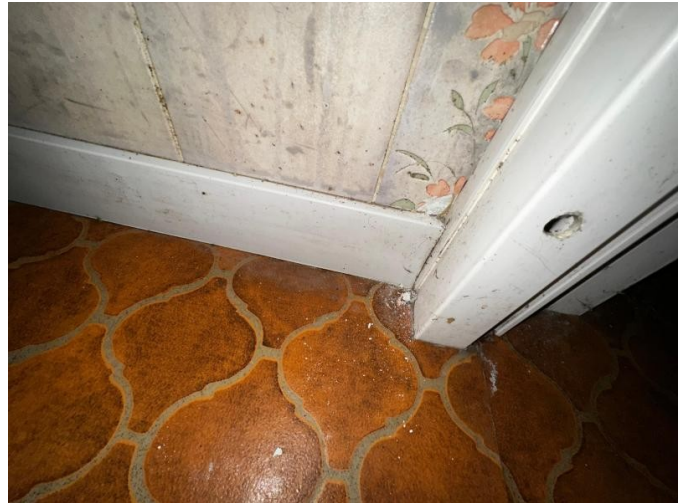
## Fiche 3: Wandzeil/behang

Geen asbest

| # | Type | Referentie | Resultaat |
|---|---|---|---|
| 3.1 | Puntmonster | PM02 - wandbekleding badkamer en keuken | Geen asbest |

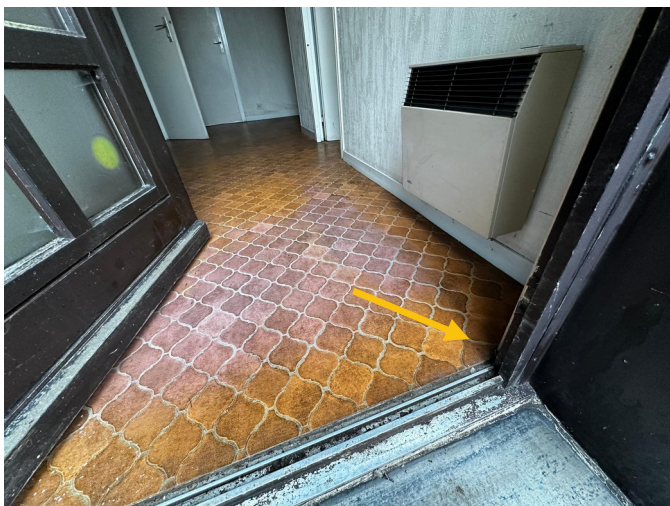
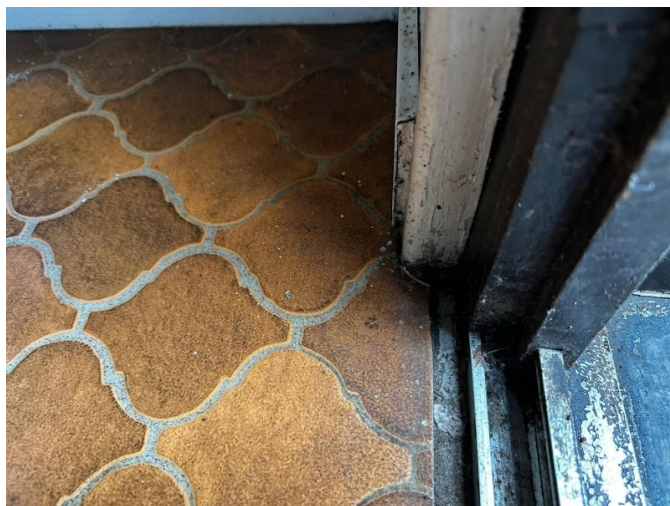
## Fiche 4: Vinyl

Geen asbest

| # | Type | Referentie | Resultaat |
|---|---|---|---|
| 4.1 | Puntmonster | PM01 - Vloerzeil plus lijm | Geen asbest |

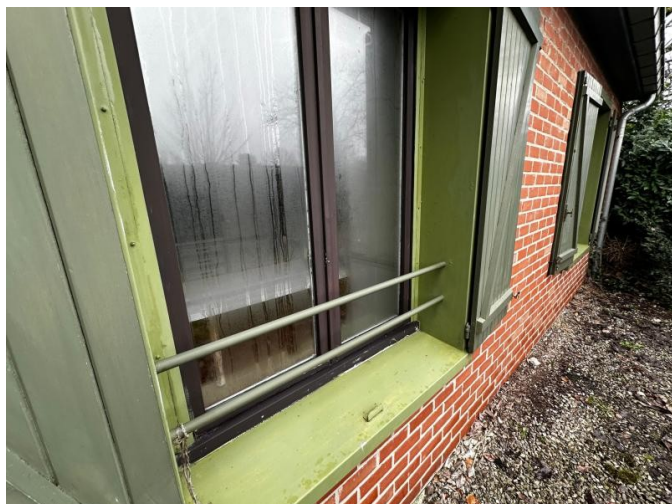
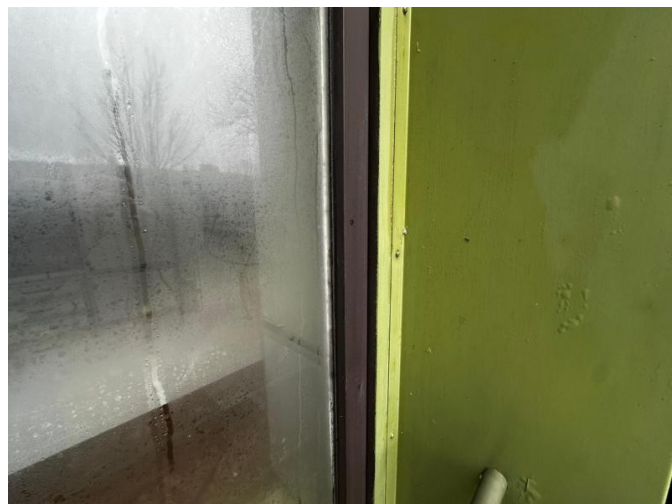
### Fiche 5: Kit aan de ramen

| Beschrijving | Notitie | Terug te vinden op plannen |
|---|---|---|
| Fiche 5: Kit aan de ramen | De kit aan de ramen is niet asbestverdacht. Het gaat om niet asbest verdachte silicone. | Plan 1.1: Grondplan gelijkvloers |

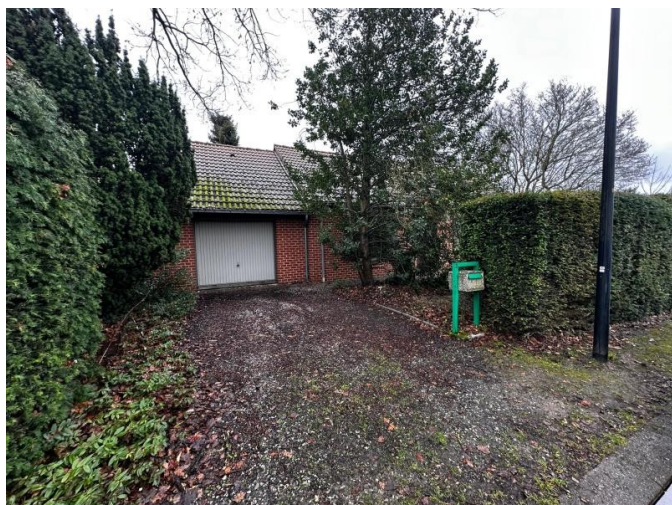
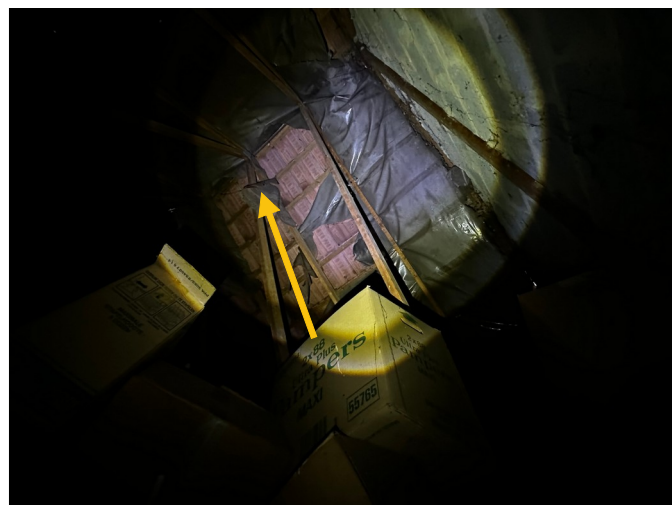
### Fiche 6: Dakbedekking bestaande uit pannen (niet verdacht)

| Beschrijving | Notitie | Terug te vinden op plannen |
|---|---|---|
| Fiche 6: Dakbedekking bestaande uit pannen (niet verdacht) | De dakbedekking is niet-asbestverdacht. | - |

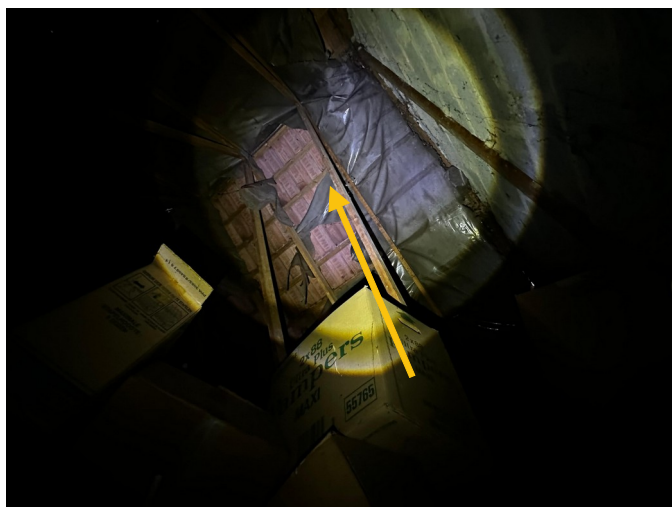
### Fiche 7: Geen asbestverdacht onderdak aangetroffen

| Beschrijving | Notitie | Terug te vinden op plannen |
|---|---|---|
| Fiche 7: Geen asbestverdacht onderdak aangetroffen | Na het optillen van een pan werd geen asbestverdacht onderdak aangetroffen. Dit betekent niet dat er geen onderdak aanwezig kan zijn op plaatsen die niet gecontroleerd werden. Bij werken, laat een eventueel aangetroffen onderdak controleren op aanwezigheid van asbest. | - |

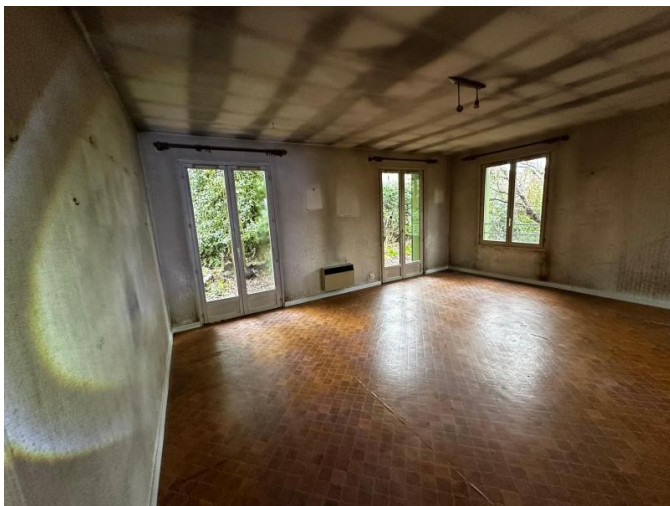
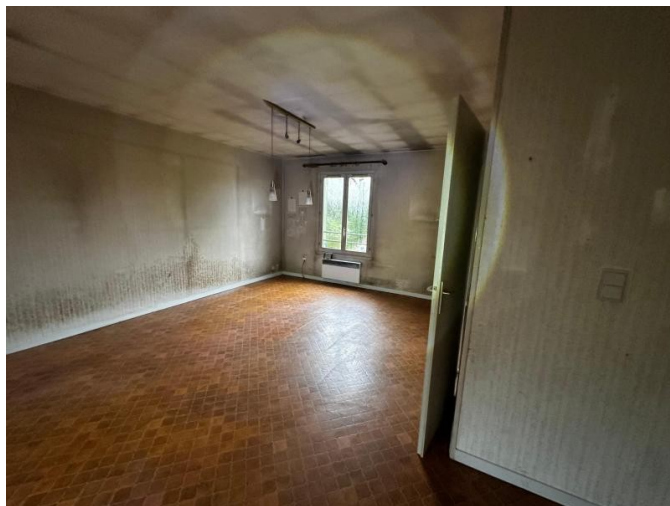
## Fiche 12: Plafonds en muren bestaande uit voorzetpanelen

| Beschrijving | Notitie | Terug te vinden op plannen |
|---|---|---|
| Fiche 12: Plafonds en muren bestaande uit voorzetpanelen | De plafonds en muren werden afgewerkt met niet-asbestverdachte voorzetpanelen die inspectie van de bedekte structuur (opbouw, pleisterwerk) verhinderen. | Plan 1.2: Grondplan gelijkvloers wanden en plafonds |
