# Asbestinventarisatattest

Mechelsesteenweg 486, 1930 Zaventem

Attestnummer : 20260213-000040.000

Uitgegeven op : 13.02.2026

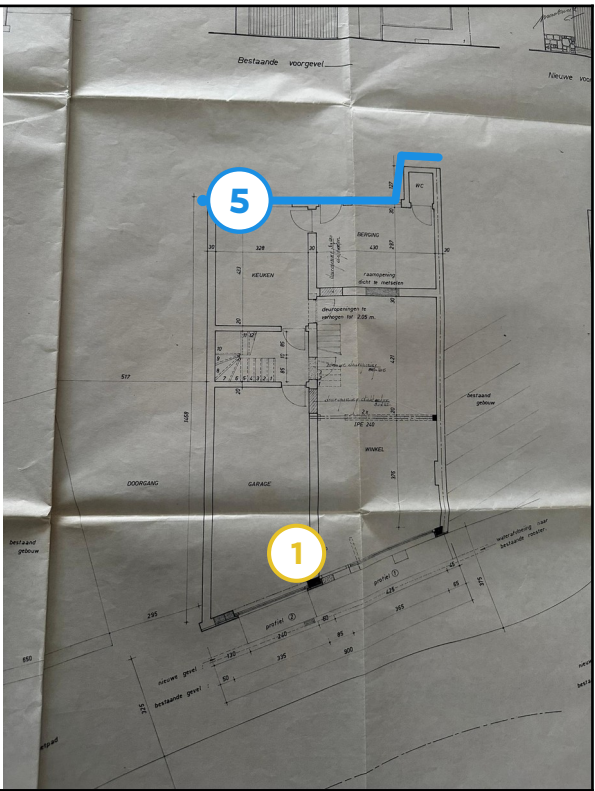
# Plan 1.2: Grondplan gelijkvloers

De kit aan alle ramen is niet asbestverdacht

| Beschrijving | Type | Actie |
|---|---|---|
| 1. Bakeliet schakelkast | Asbestmateriaal | Zorgvuldig beheren |

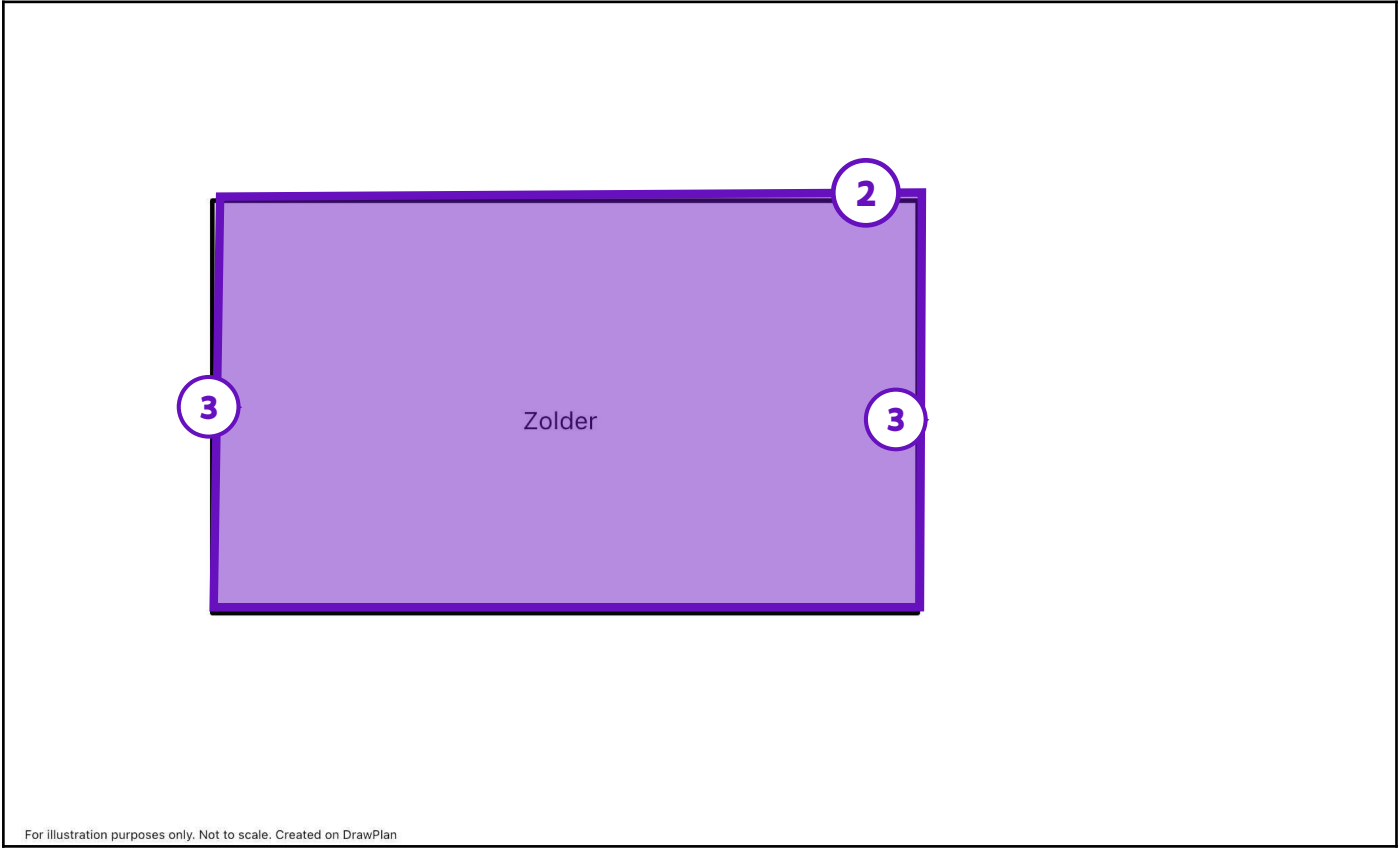
# Plan 1.6: Grondplan zolder

| Beschrijving | Type | Actie |
|---|---|---|
| 2. Zolder | Beperking | - |
| 3. Schouw | Beperking | - |

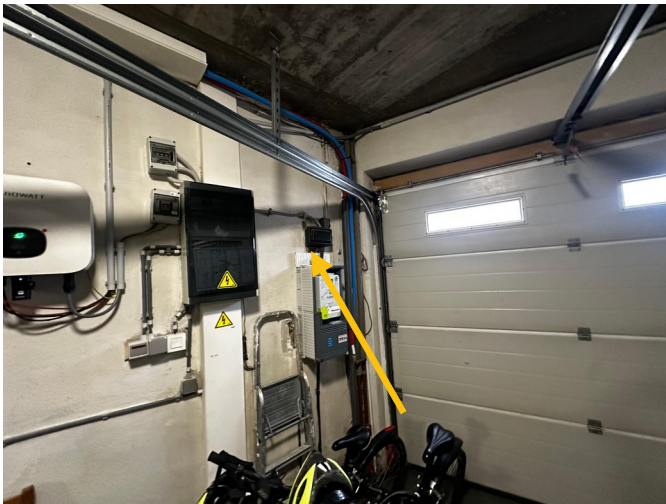
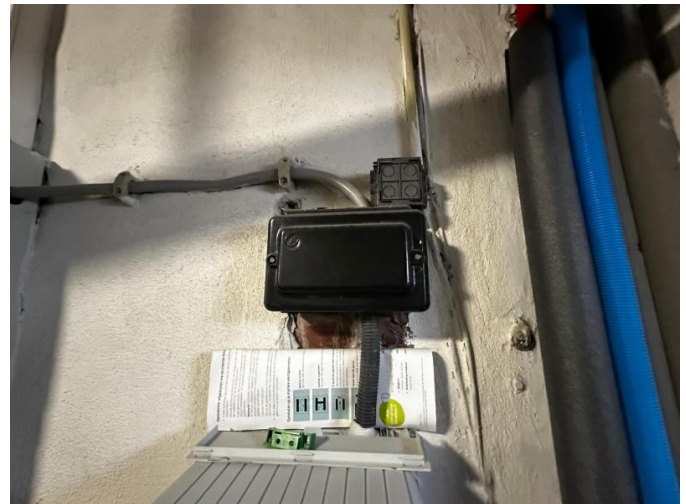
Het asbestmateriaal valt onder de mijlpaal van 2040.

Zorgvuldig beheren

| Eindbeoordeling materiaalisico | Laag materiaalisico en/of verlaagde kans op vezelvrijgave |

| Gebondenheid | Categorie 1: hechtgebonden in oorsprong |
| Asbestsoort (vezeltype) | Crocidoliet aanwezig |
| Asbestconcentratie | Laag (< 50%) |
| Afschermingsgraad van het gehele materiaal | Geheel of deels (ook) vrij aan de binnenlucht |
| Toestand van het materiaal | Onbeschadigd, niet verweerd |

| Beschrijving | Bakeliet schakelkast |
| Identificatiemethode | <p>De asbestdeskundige beoordeelt het materiaal als asbestverdacht en dus asbesthoudend, en dit zonder monstername.</p> <p>Motivatie: De monstername brengt andere schade aan dan schade die inherent is aan de monstername.</p> |
| Opmerking | De hoeveelheid is een zo nauwkeurig mogelijke opmeting. Hieraan kunnen evenwel geen rechten worden ontleend. Monstername niet uitgevoerd wegens risico op beschadiging van een elektrisch component en mogelijke blootstelling aan spanning of storingen in de elektrische installatie. |

- Zorg voor een veilig beheer. Vermijd het beschadigen van het asbestmateriaal. Controleer de toestand jaarlijks op wijzigingen.
- Voer bijkomende staalname(s) uit.

- Eenvoudige handelingen: mag via doe-het-zelf of door werknemer(s) met opleidingsattest eenvoudige handelingen  
Deze toepassing kan door een aannemer die over een opleidingsattest eenvoudige handelingen beschikt of door een particulier (doe-het-zelf), verwijderd worden indien er geen verhoogd risico op vrijgave van asbestvezels (max. concentratie 0,01 vezels/cm<sup>3</sup> - CODEX Art. VI.3-54) ontstaat en de toepassing voorafgaand wordt gefixeerd/bevochtigd; de individuele elementen zonder machinale werktuigen (boormachine, slijpschijf, hogedrukreiniger,...) en zonder breken of gooien een voor een losgemaakt worden; en ten slotte dubbel en luchtdicht verpakt weggevoerd worden naar een erkend afvalpunt (recyclagepark).

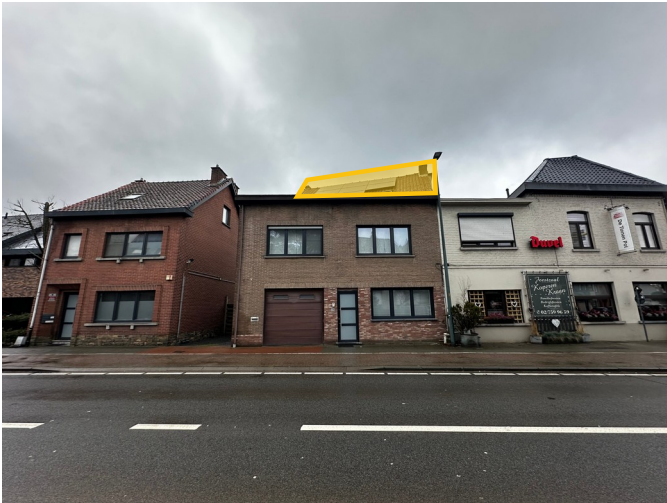
*Situeringsfoto*

### Permanente beperking

**Reden:** Er is geen volledige risicobeoordeling mogelijk

**Uitleg van de asbestdeskundige:** De zolderpunt van de woning kan niet bereikt worden. Er is geen luik voorzien van in de woning naar de zolder. Bijgevolg werd deze ruimte niet onderzocht tijdens de rondgang.

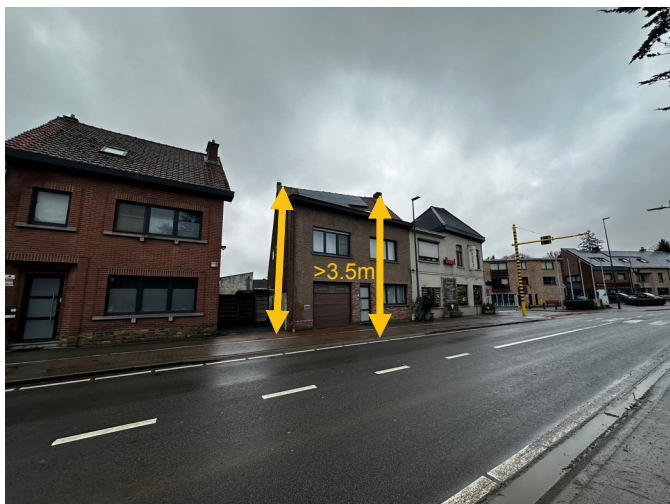
*Situeringsfoto*

### Tijdelijke beperking

**Reden:** Het te onderzoeken materiaal situeert zich hoger dan 3,50 m te rekenen vanaf een veilige ondergrond

**Uitleg van de asbestdeskundige:** De schouw bevat binnenin mogelijk een asbestcement rookgaskanaal. Laat dit onderzoeken bij eventuele werken.

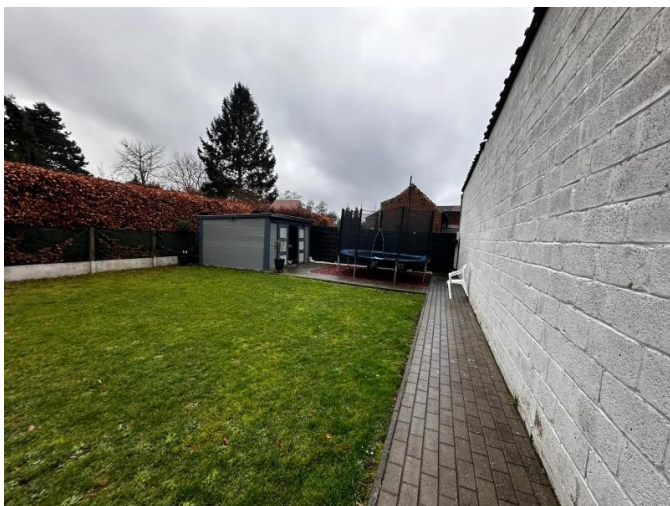
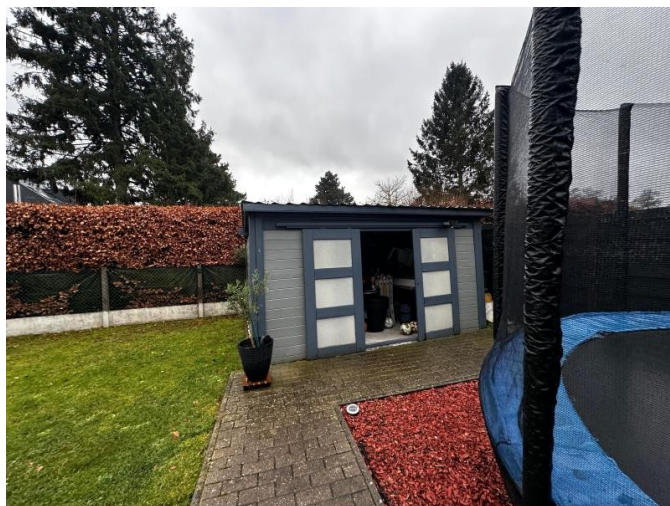
### Informatie over een niet-asbestverdacht materiaal

Geen waarneembare asbestverdachte materialen aangetroffen.

| Basis voor advies | De asbestdeskundige beoordeelt het materiaal als niet-asbestverdacht. |

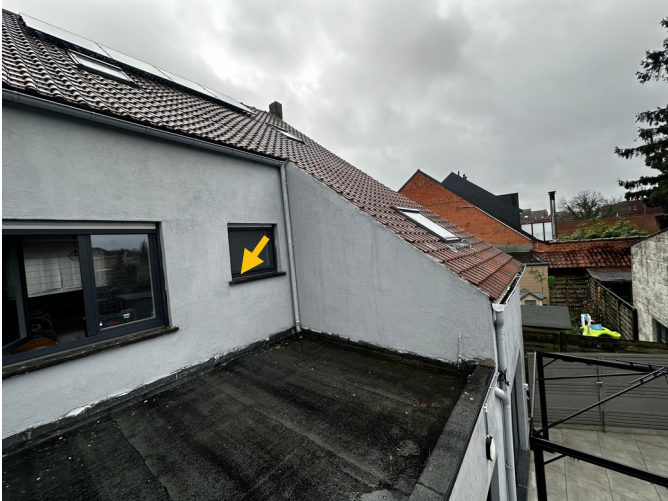
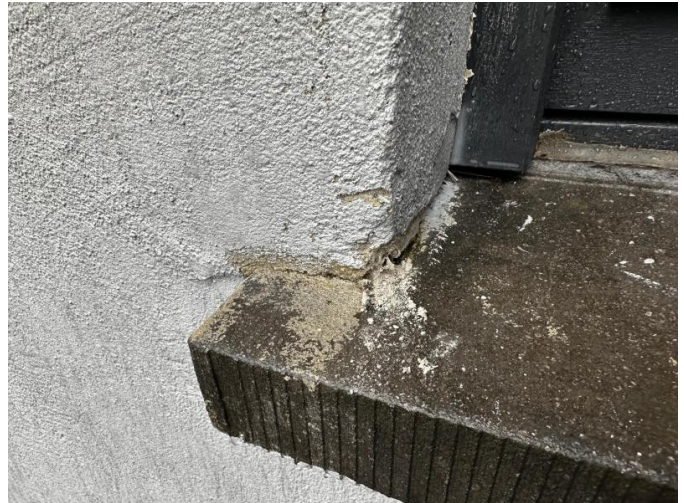
## Fiche 5: Crepi gevels

Geen asbest

| # | Type | Referentie | Resultaat |
|---|---|---|---|
| 5.1 | Mengmonster | MM02 - Crepi | Geen asbest |

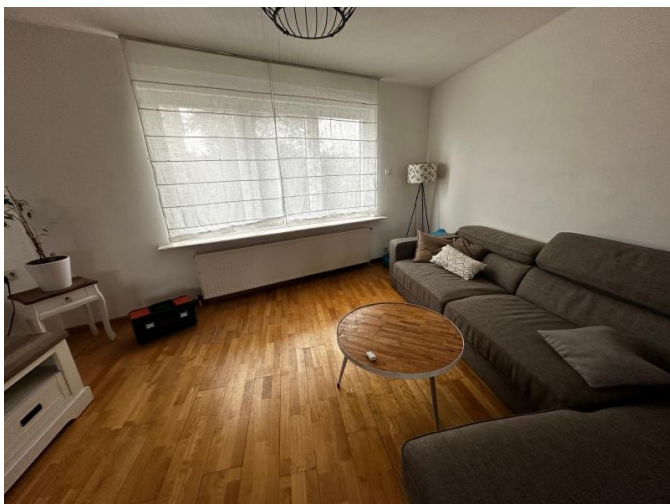
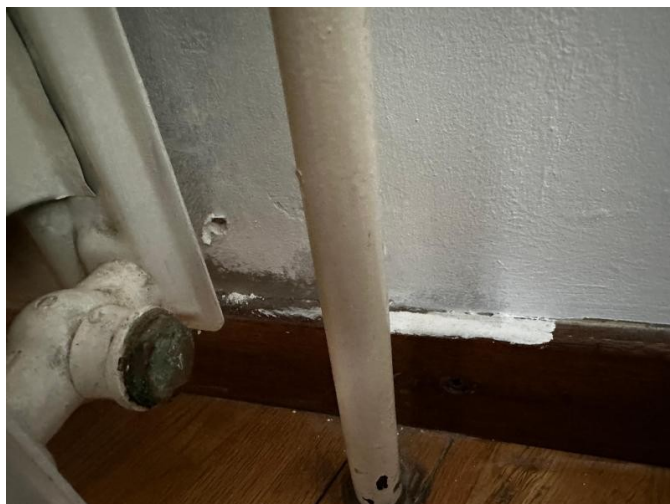
## Fiche 6: Pleisterwerk wanden

Geen asbest

| # | Type | Referentie | Resultaat |
|---|---|---|---|
| 6.1 | Mengmonster | MM01 - Pleisterwerk wanden | Geen asbest |

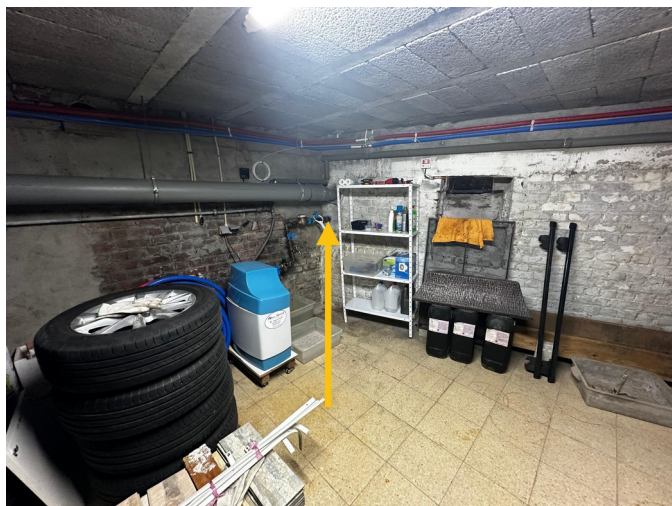
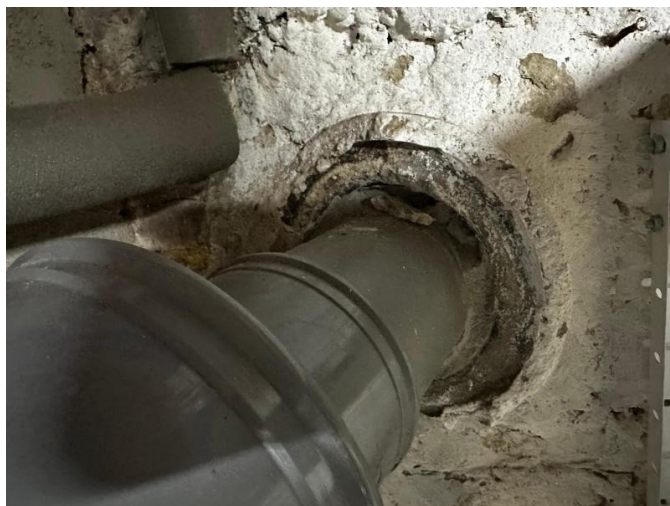
## Fiche 7: Cementbuis

Geen asbest

| # | Type | Referentie | Resultaat |
|---|---|---|---|
| 7.1 | Puntmonster | PM02 - Buis kelder | Geen asbest |

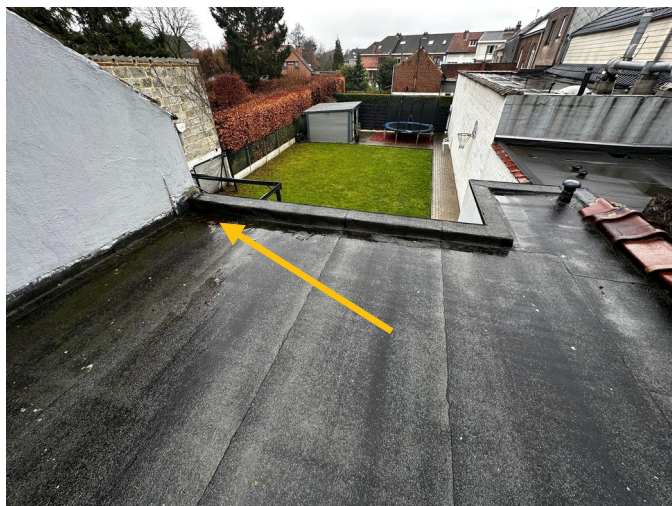
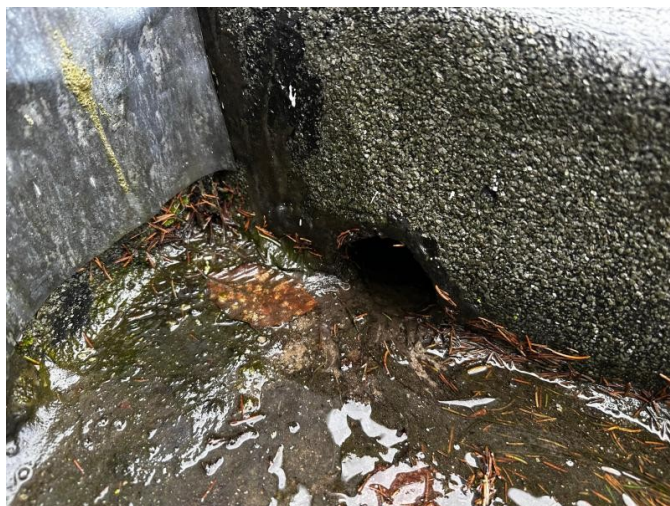
## Fiche 8: Roofing

Geen asbest

| # | Type | Referentie | Resultaat |
|---|---|---|---|
| 8.1 | Puntmonster | PM01 - roofing | Geen asbest |

| Opmerking | Staalname tot op de eventuele onderliggende lagen is niet mogelijk zonder uitbreiding naar een destructief onderzoek. |

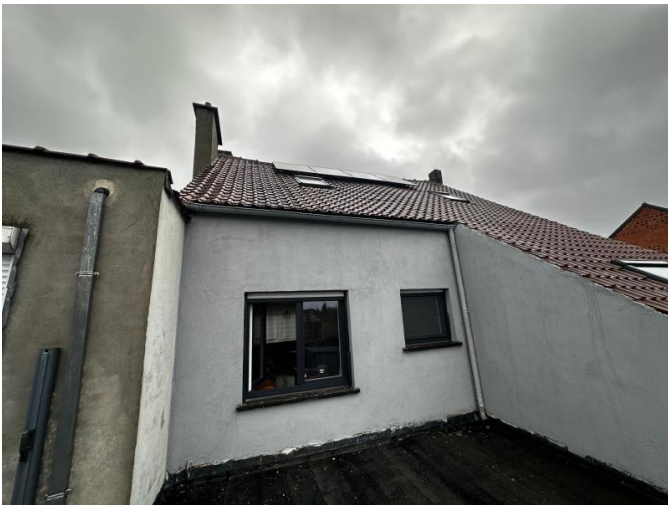
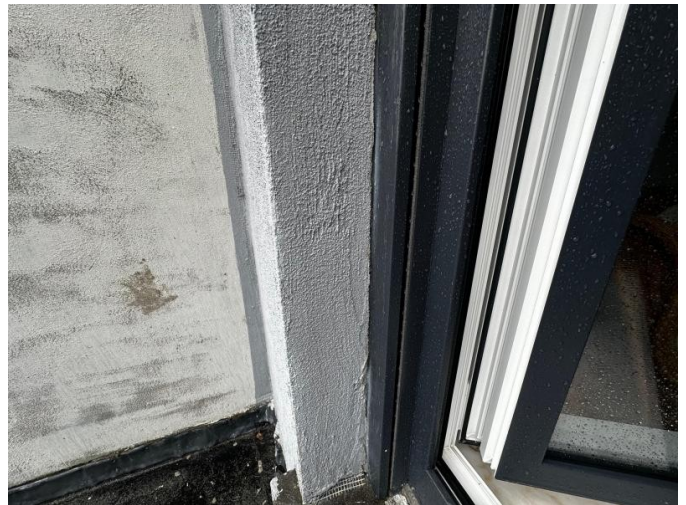
### Fiche 9: Kit aan de ramen

| Beschrijving | Notitie | Terug te vinden op plannen |
|---|---|---|
| Fiche 9: Kit aan de ramen | De kit aan de ramen is niet asbestverdacht. Het gaat om niet asbestverdachte silicone. | Plan 1.2: Grondplan gelijkvloers |

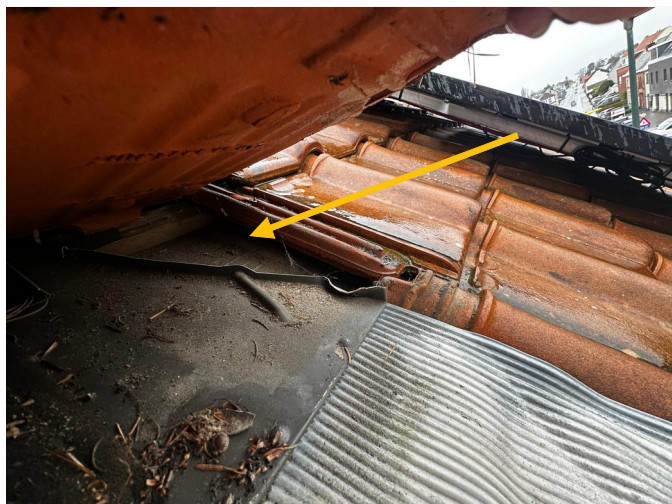
## Fiche 11: Geen asbestverdacht onderdak aangetroffen

| Beschrijving | Notitie | Terug te vinden op plannen |
|---|---|---|
| Fiche 11: Geen asbestverdacht onderdak aangetroffen | Na het optillen van een pan werd geen asbestverdacht onderdak aangetroffen. Dit betekent niet dat er geen onderdak aanwezig kan zijn op plaatsen die niet gecontroleerd werden. Bij werken, laat een eventueel aangetroffen onderdak controleren op aanwezigheid van asbest. | - |
