# Asbestinventarisatetest

Oude Aarschotsebaan 48, 3390 Tielt-Winge

Attestnummer : 20260312-000032.000

Uitgegeven op : 12.03.2026

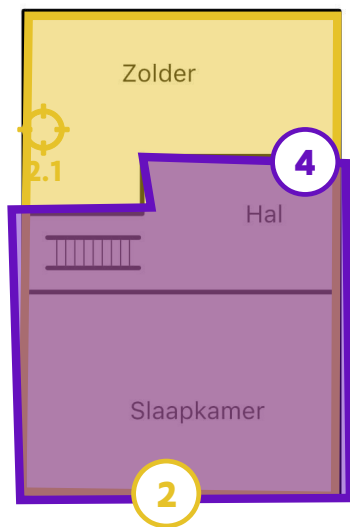
## Plan 1.6: Grondplan eerste verdieping onderdak

| Beschrijving | Type | Actie |
|---|---|---|
| 2. Onderdak type Menuiserite | Asbestmateriaal | Zorgvuldig beheren |
| 4. zoldertip | Beperking | - |

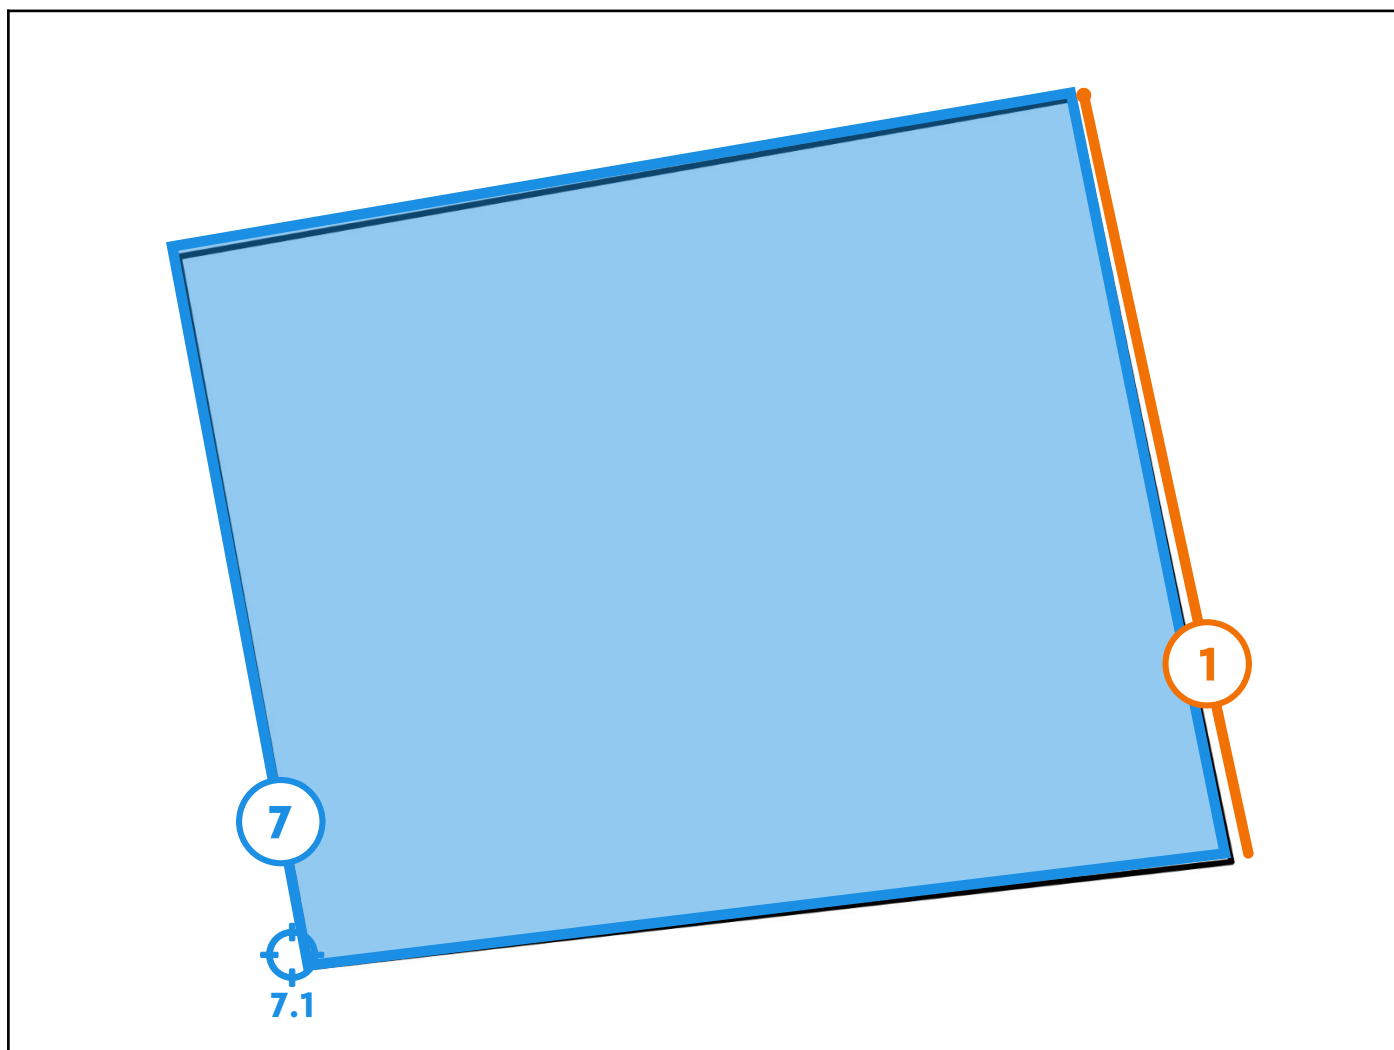
## Plan 3.1: Constructie plan

| Beschrijving | Type | Actie |
|---|---|---|
| 1. Wanden bestaande uit golfplaten | Asbestmateriaal | <a href="#">Verwijderen</a> |
| 7. Dak bestaande uit bitumineuze materiaal tuinhuis | Geen asbest | - |

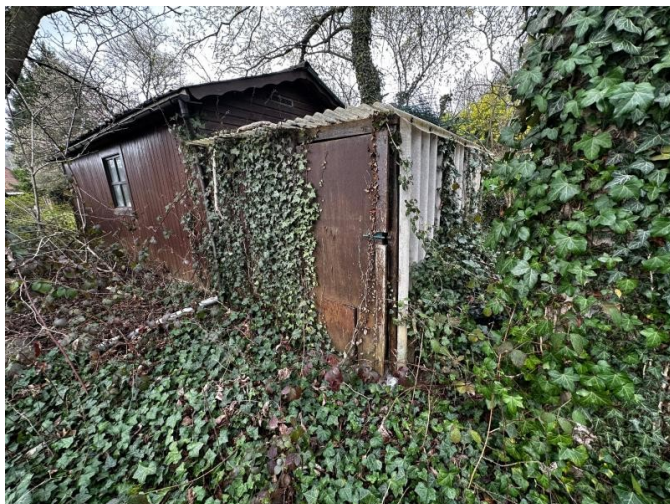
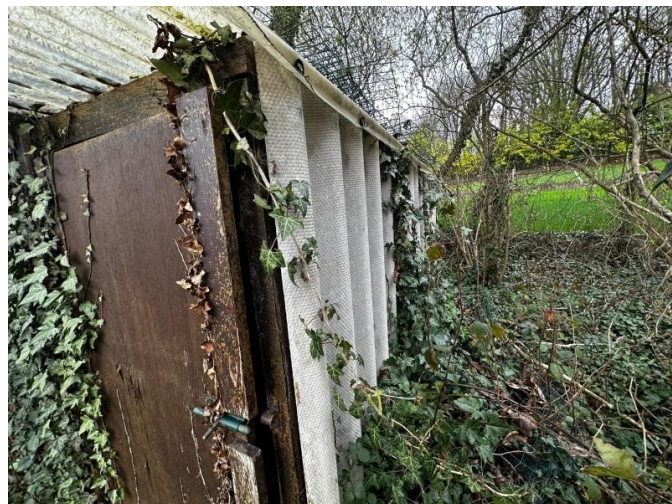
| Fiche 1: Wanden bestaande uit golfplaten..... | 20 |

Het asbestmateriaal valt onder de mijlpaal van 2034.

Verwijderen

| Eindbeoordeling materiaalrisico | Verhoogd materiaalrisico en/of verhoogde kans op vezelvrijgave |

| Asbestsoort (vezeltype) | Crocidoliet aanwezig |
| Toestand van het materiaal | Licht beschadigd, licht verweerd. Intacte calciumsilicaatplaat of materiaal met categorie 3-gebondenheid |

| Beschrijving | Wanden bestaande uit golfplaten |
| Asbestmateriaal | Dak- en gevelbekleding - Golfplaat |
| Identificatiemethode | <p>De asbestdeskundige beoordeelt het materiaal als asbestverdacht en dus asbesthoudend, en dit zonder monsternamen.</p> <p>Motivatie: De opdrachtgever weigert om het materiaal te laten bemonsteren.</p> |

- Verwijder dit asbestmateriaal zo snel mogelijk. Volg de toestand goed op.
- Hemelwater dat afspoelt van asbestcement daken of gevels kan asbestdeeltjes bevatten. Gebruik het enkel voor gesloten circuits (bv. spoelen toiletten). Reinig na het vervangen van het dak of de gevel de dakgoten en regenwaterput of -ton om asbesthoudend sediment of slib te verwijderen

- Eenvoudige handelingen: mag via doe-het-zelf of door werknemer(s) met opleidingsattest eenvoudige handelingen  
Deze toepassing kan door een aannemer die over een opleidingsattest eenvoudige handelingen beschikt of door een particulier (doe-het-zelf), verwijderd worden indien er geen verhoogd risico op vrijgave van asbestvezels (max. concentratie 0,01 vezels/cm<sup>3</sup> - CODEX Art. VI.3-54) ontstaat en de toepassing voorafgaand wordt gefixeerd/bevochtigd; de individuele elementen zonder machinale werktuigen (boormachine, slijpschijf, hogedrukreiniger,...) en zonder breken of gooien een voor een losgemaakt worden; en ten slotte dubbel en luchtdicht verpakt weggevoerd worden naar een erkend afvalpunt (recyclagepark).

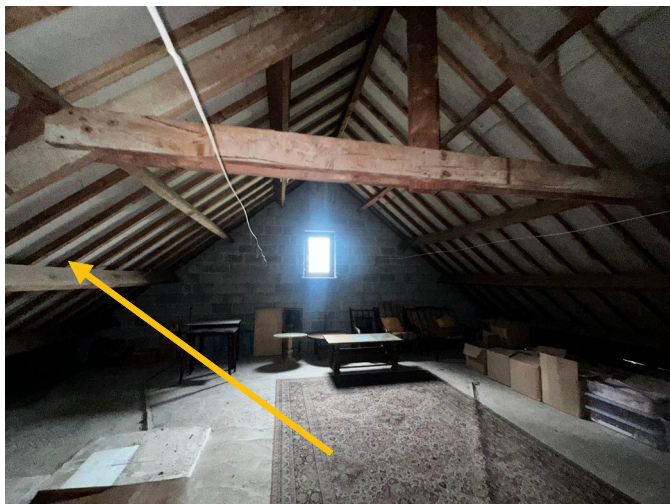
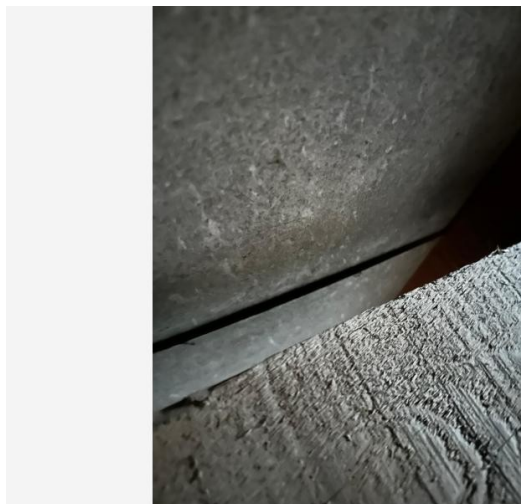
| Fiche 2: Onderdak type Menuiserite..... | 24 |

Het asbestmateriaal valt onder de mijlpaal van 2040.

Zorgvuldig beheren

| Eindbeoordeling materiaalrisico | Laag materiaalrisico en/of verlaagde kans op vezelvrijgave |

| Asbestsoort (vezeltype) | Alleen chrysotiel aanwezig |

| # | Type | Referentie | Resultaat |
|---|---|---|---|
| 2.1 | Puntmonster | PM01 - Onderdak | Chrysotiel |

| Beschrijving | Onderdak type Menuiserite |
| Asbestmateriaal | Plaat, paneel, tablet - Type Menuiserite |

- Zorg voor een veilig beheer. Vermijd het beschadigen van het asbestmateriaal. Controleer de toestand jaarlijks op wijzigingen.

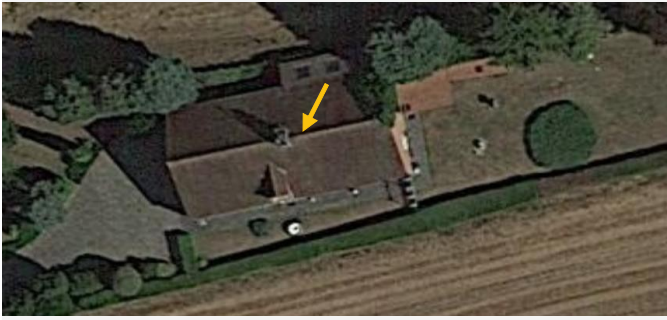
| Fiche 3: Schouw..... | 29 |

### Tijdelijke beperking

**Reden:** Het te onderzoeken materiaal situeert zich hoger dan 3,50 m te rekenen vanaf een veilige ondergrond

**Uitleg van de asbestdeskundige:** De schouw bevat binnenin mogelijk een asbestcement rookgaskanaal. Laat dit onderzoeken bij eventuele werken.

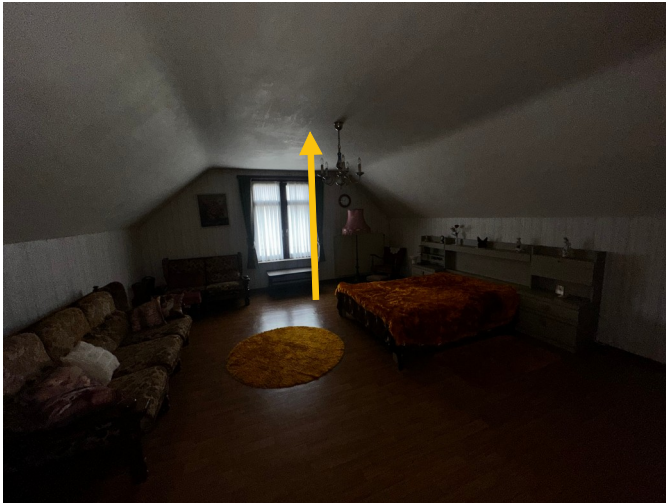
| Fiche 4: zoldertip..... | 30 |

### Permanente beperking

**Reden:** Er is geen volledige risicobeoordeling mogelijk

**Uitleg van de asbestdeskundige:** Een deel van de zoldertip is niet bereikbaar omdat er geen luik is voorzien. Bijgevolg kon dit deel niet onderzocht worden tijdens het plaatsbezoek.

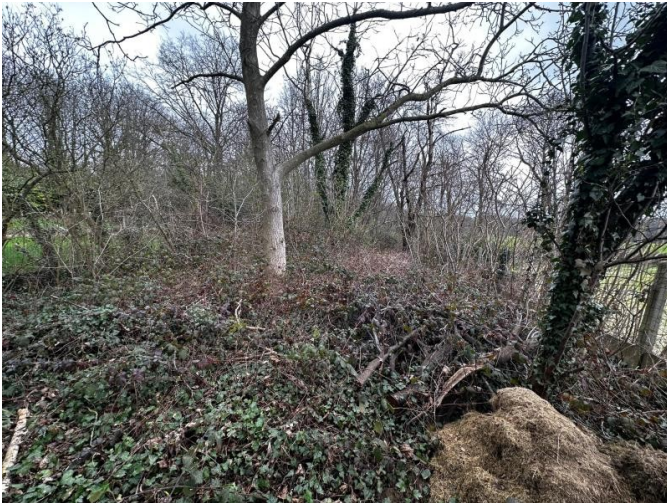
| Fiche 5: Inspectie achtertuin..... | 31 |

#### Tijdelijke beperking

**Reden:** Overwoekerende vegetatie

**Uitleg van de asbestdeskundige:** Overwoekerd met onkruid. Volledige risicobeoordeling is niet mogelijk.

Het achterste deel van de tuin kon niet worden onderzocht.

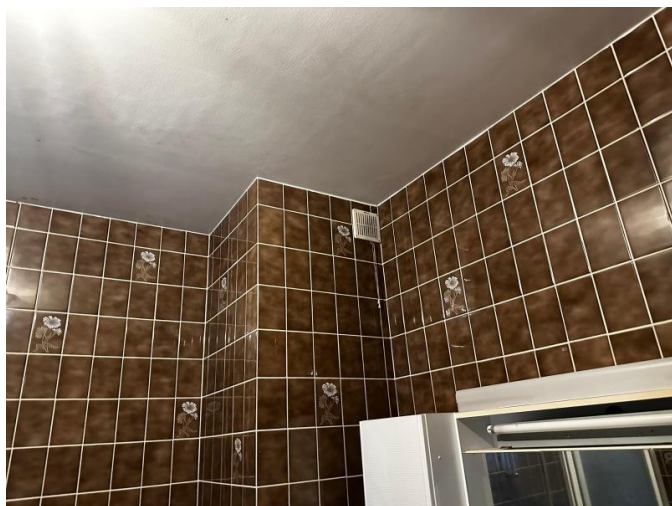
| Fiche 6: Niet waarneembare lijm achter Faiencetegels..... | 33 |

Binnenwanden en/of plafonds afgewerkt met een intacte laag faiencetegels zonder zichtbare beschadigingen. Inspectie van de onderliggende lijm laag is niet mogelijk zonder uitbreiding naar een destructief onderzoek.

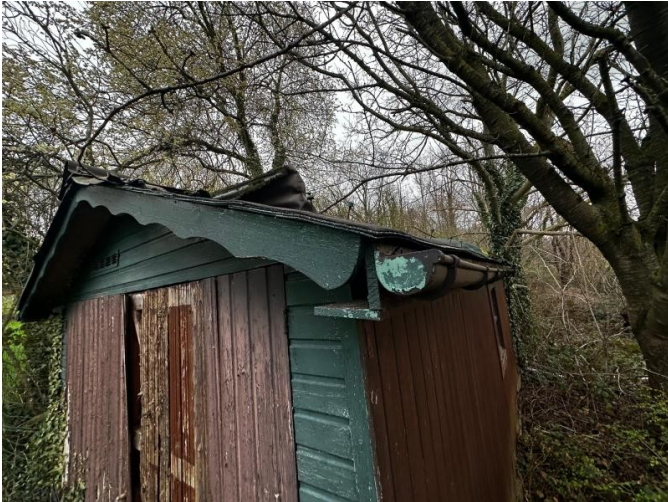
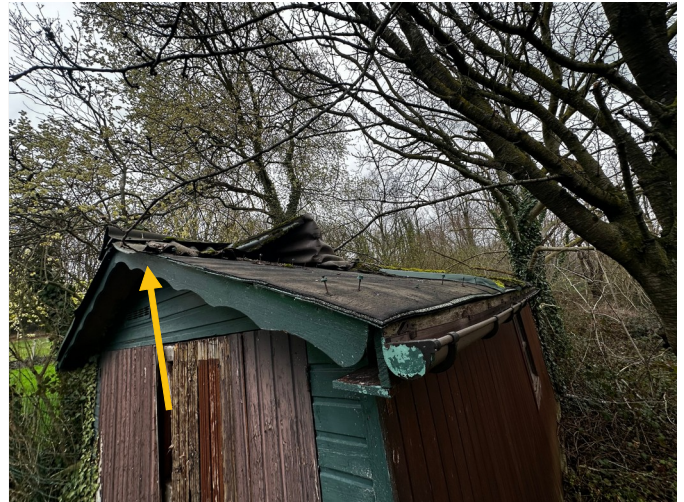
## Fiche 7: Dak bestaande uit bitumineuze materiaal tuinhuis

Geen asbest

| # | Type | Referentie | Resultaat |
|---|---|---|---|
| 7.1 | Puntmonster | PM02 - Dakbedekking tuinhuis | Geen asbest |

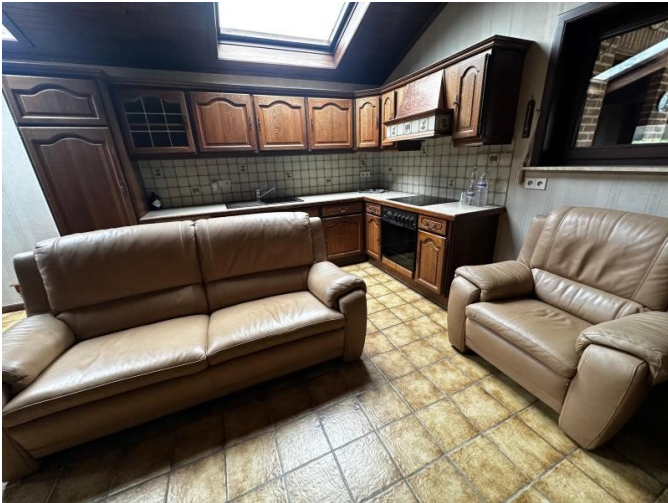
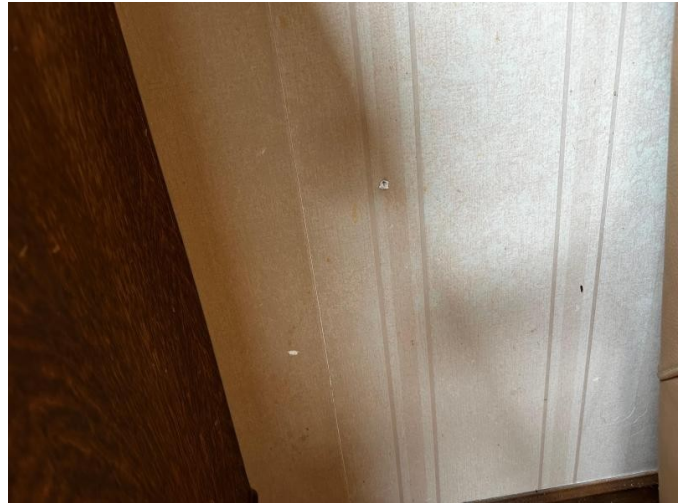
## Fiche 8: Pleisterwerk wanden

Geen asbest

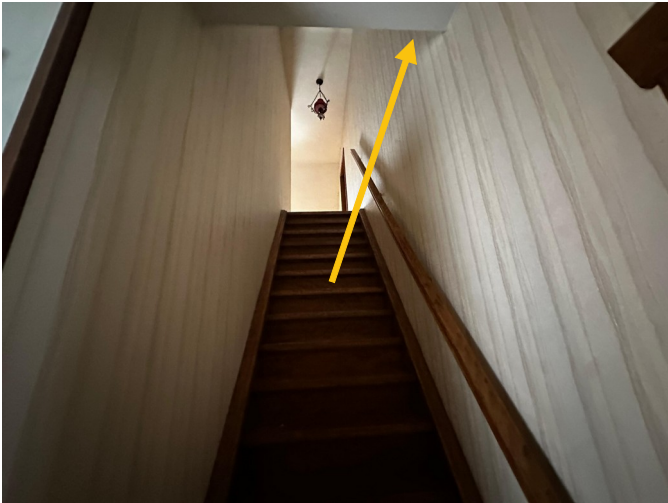
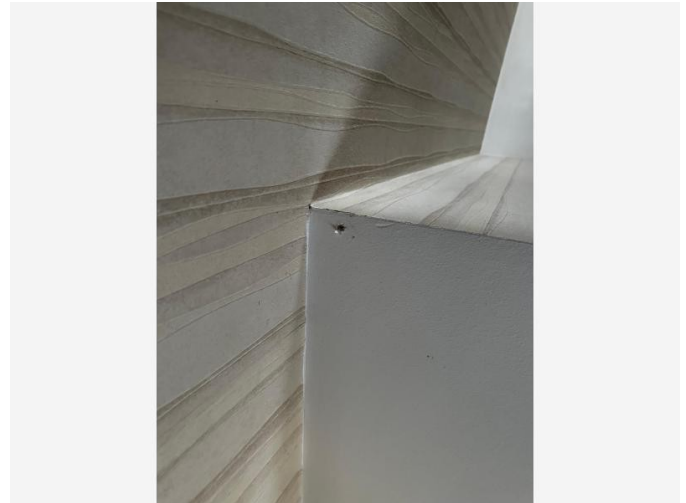
## Fiche 9: Pleisterwerk plafonds

Geen asbest

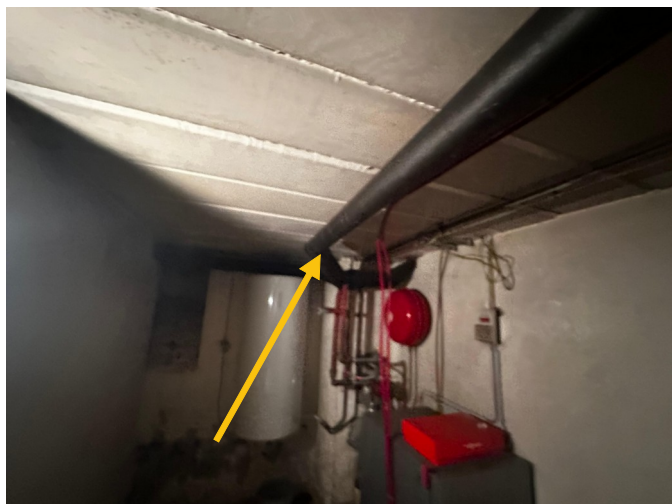
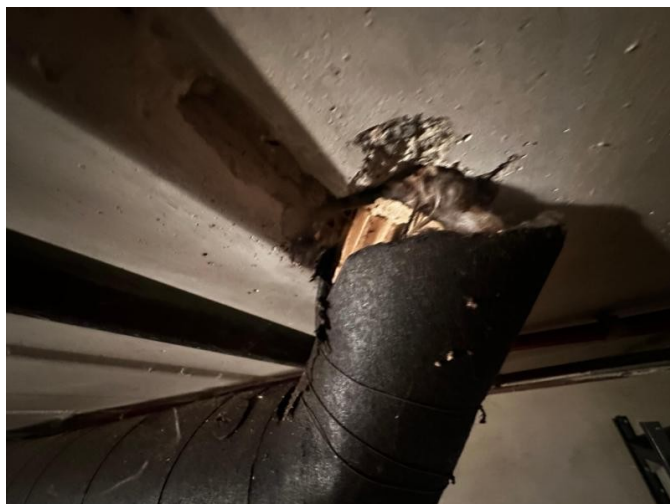
## Fiche 10: Leidingisolatie (karton)

Geen asbest

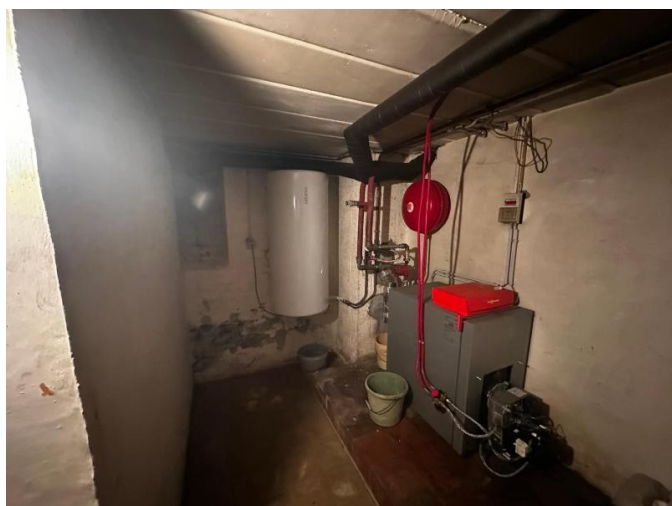
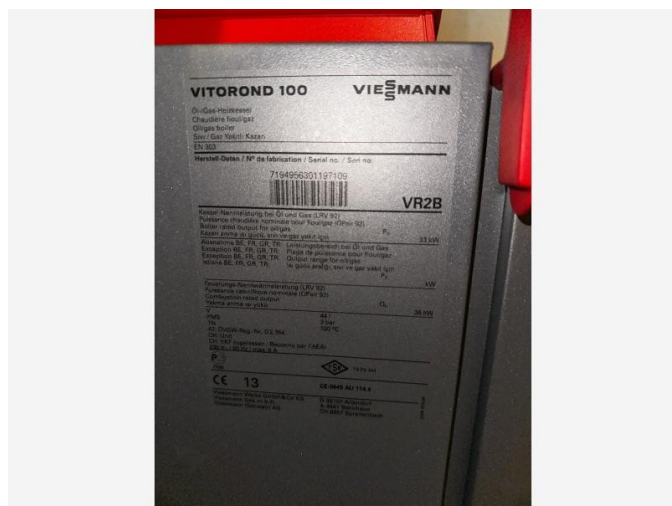
## Fiche 12: CV-ketel (niet verdacht)

| Beschrijving | Notitie | Terug te vinden op plannen |
|---|---|---|
| Fiche 12: CV-ketel (niet verdacht) | De CV-ketel (dichtingen, isolerend materiaal) is niet asbestverdacht. | - |
