# Asbestinventarisatetest

Vaartstraat 22/0603, 3000 Leuven

Attestnummer : **20260311-000021.000**

**Asbestveilig** (maar mogelijk niet asbestvrij)

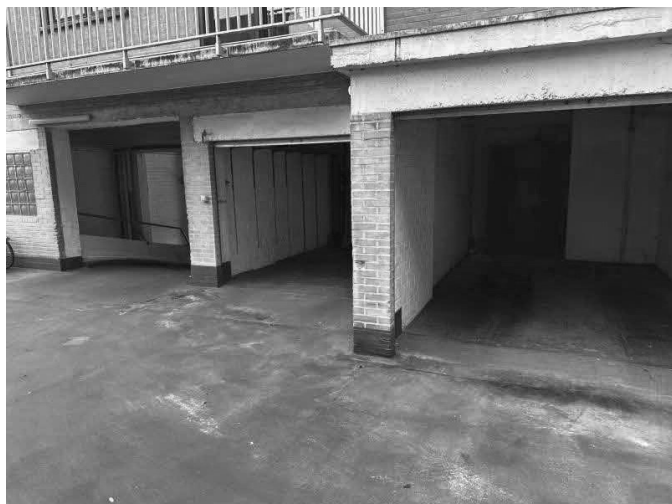
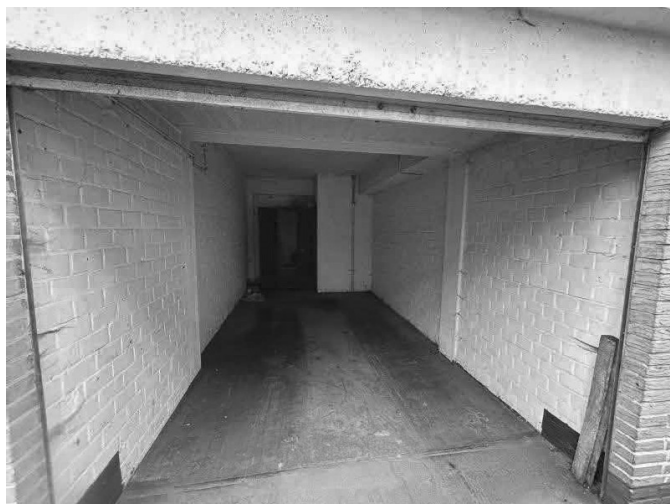
Geen waarneembare asbestverdachte materialen aangetroffen.

| Basis voor advies | De asbestdeskundige beoordeelt het materiaal als niet-asbestverdacht. |

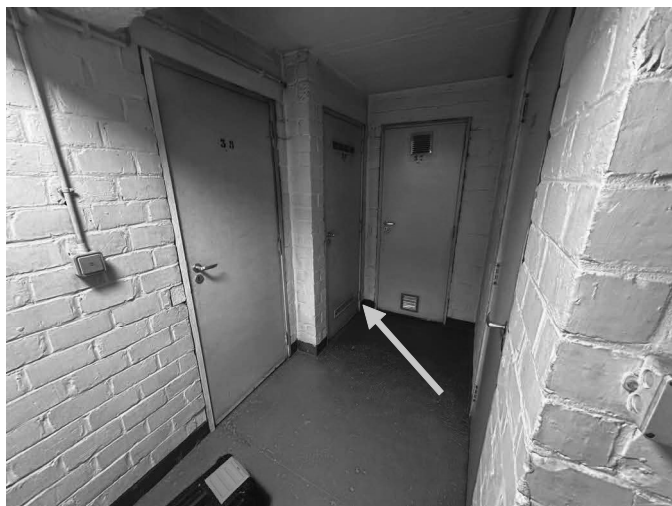
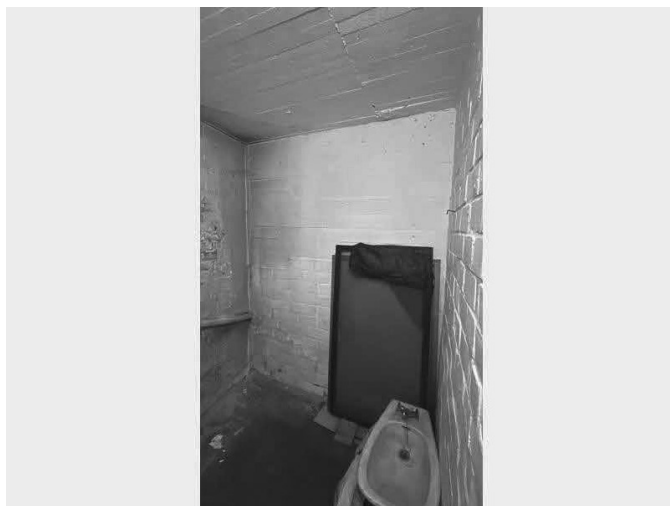
Geen waarneembare asbestverdachte materialen aangetroffen.

| Basis voor advies | De asbestdeskundige beoordeelt het materiaal als niet-asbestverdacht. |

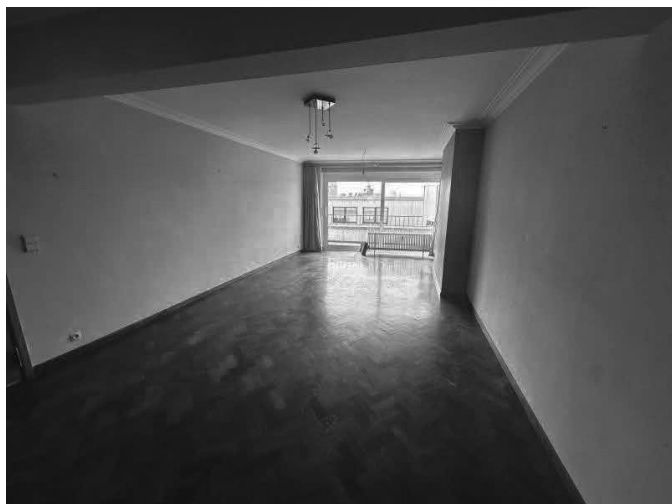
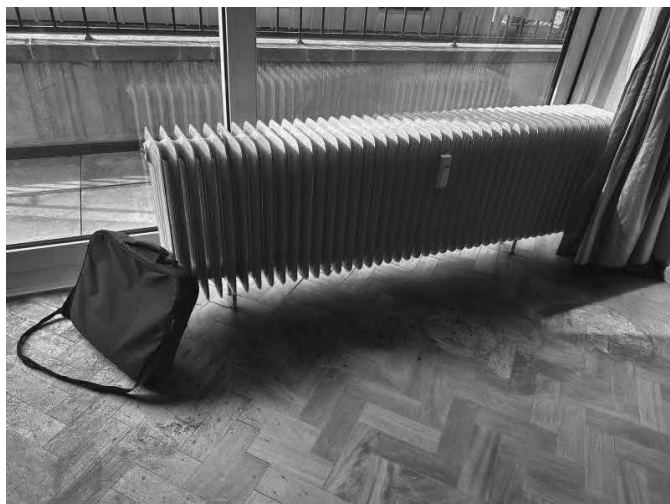
De radiatoren bevatten mogelijk asbesthoudende pakkingen en/of elementen. Laat ze onderzoeken bij onderhoud of vervanging.

| Basis voor advies | Beoordeling op basis van expertise, zonder een vaststelling door de asbestdeskundige. |

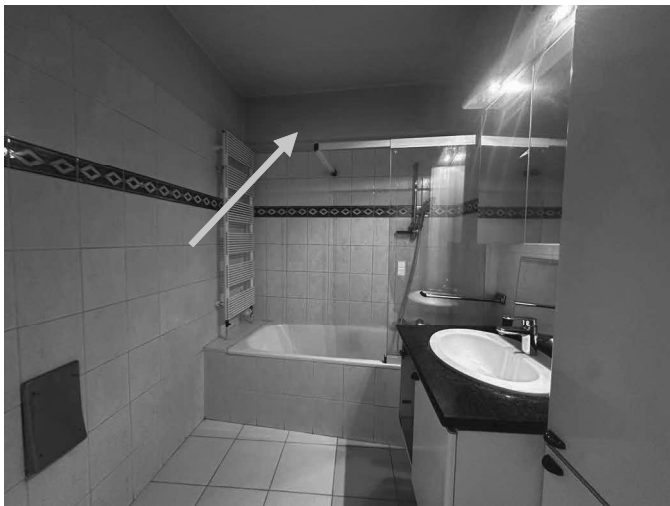
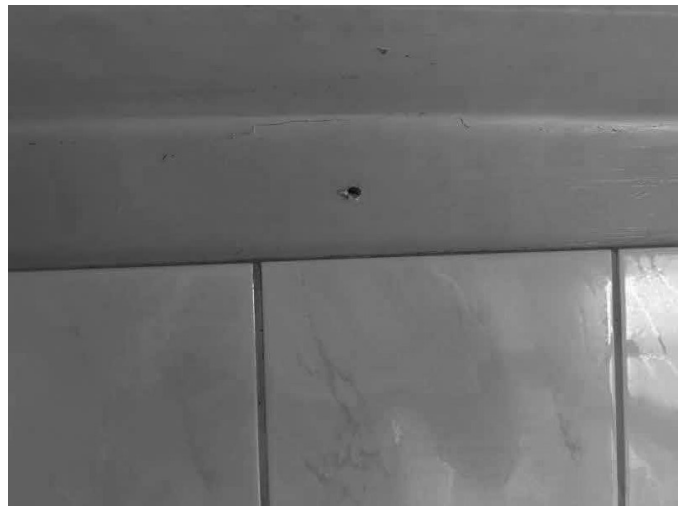
## Fiche 4: Pleisterwerk wanden

Geen asbest

| # | Type | Referentie | Resultaat |
|---|---|---|---|
| 4.1 | Mengmonster | MM01 - Pleisterwerken wanden | Geen asbest |

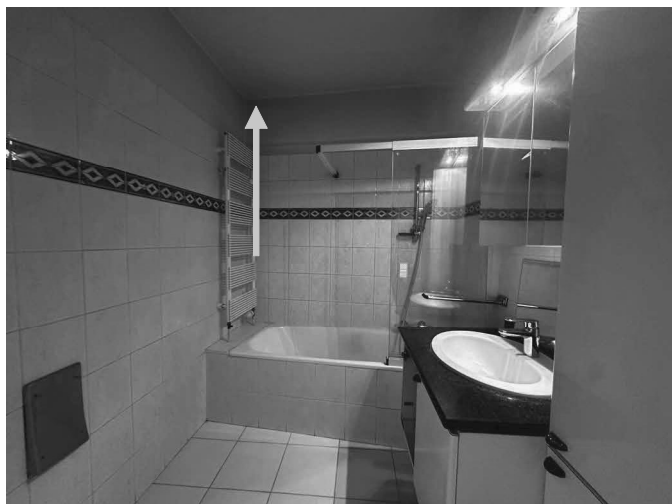
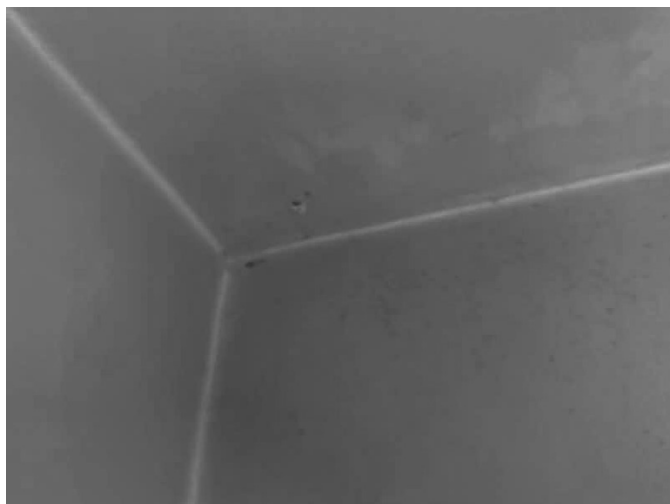
## Fiche 5: Pleisterwerk plafonds

Geen asbest

| # | Type | Referentie | Resultaat |
|---|---|---|---|
| 5.1 | Mengmonster | MM02 - Pleisterwerk plafonds | Geen asbest |

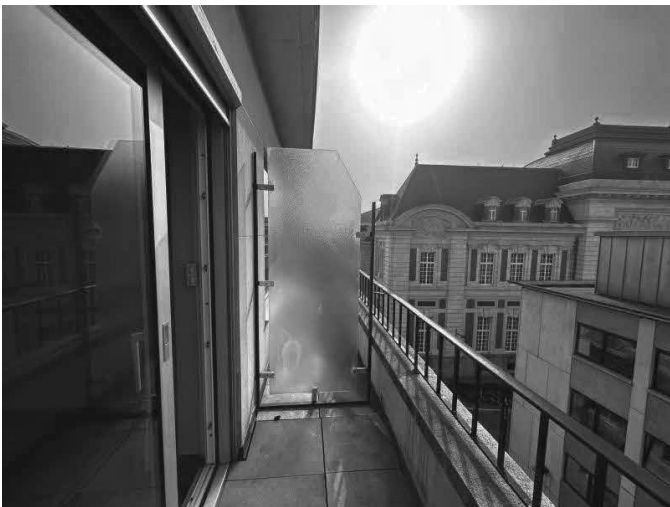
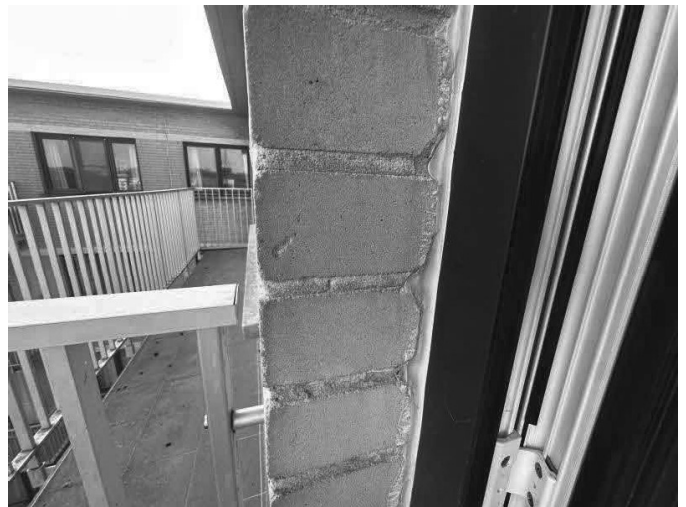
### Fiche 6: Kit aan de ramen

| Beschrijving | Notitie | Terug te vinden op plannen |
|---|---|---|
| Fiche 6: Kit aan de ramen | De kit aan de ramen is niet asbestverdacht. Het gaat om niet asbestverdachte silicone. | Plan 1.1: Grondplan appartement |
