# Asbestinventarisatetest

Ramberg 9, 3000 Leuven

Attestnummer : 20260423-000285.000

Uitgegeven op : 23.04.2026

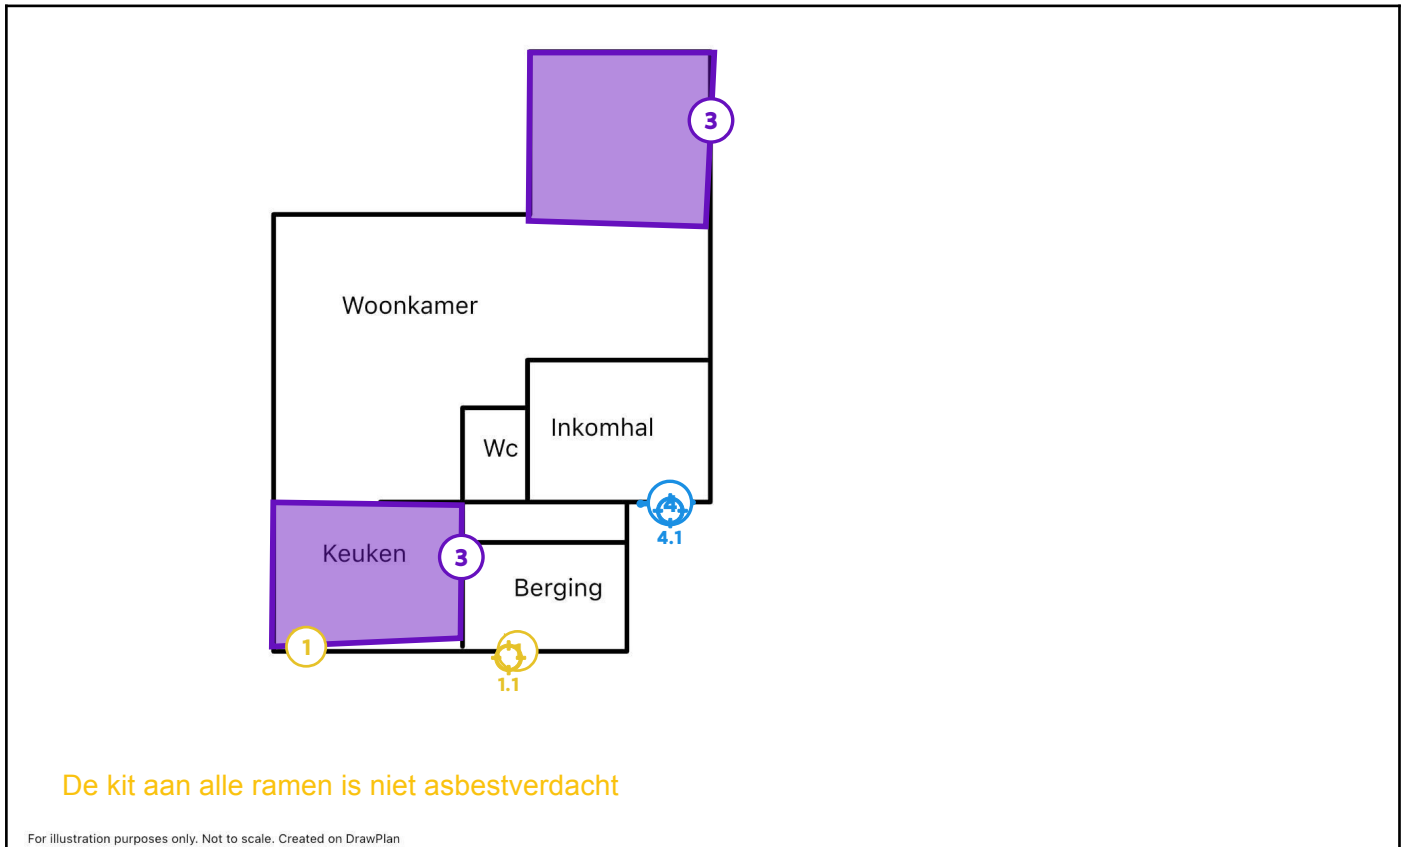
## Plan 1.2: Grondplan gelijkvloers

Beschrijving	Type	Actie
1. Verluchtingsbuis	Asbestmateriaal	Zorgvuldig beheren
1.1 Code: PM01 - verluchtingsbuis	Puntmonster	-
3. Plafonds bestaande uit voorzetpanelen	Advies	-
4. Mastiek	Geen asbest	-
4.1 Code: PM02 - Kit	Puntmonster	-

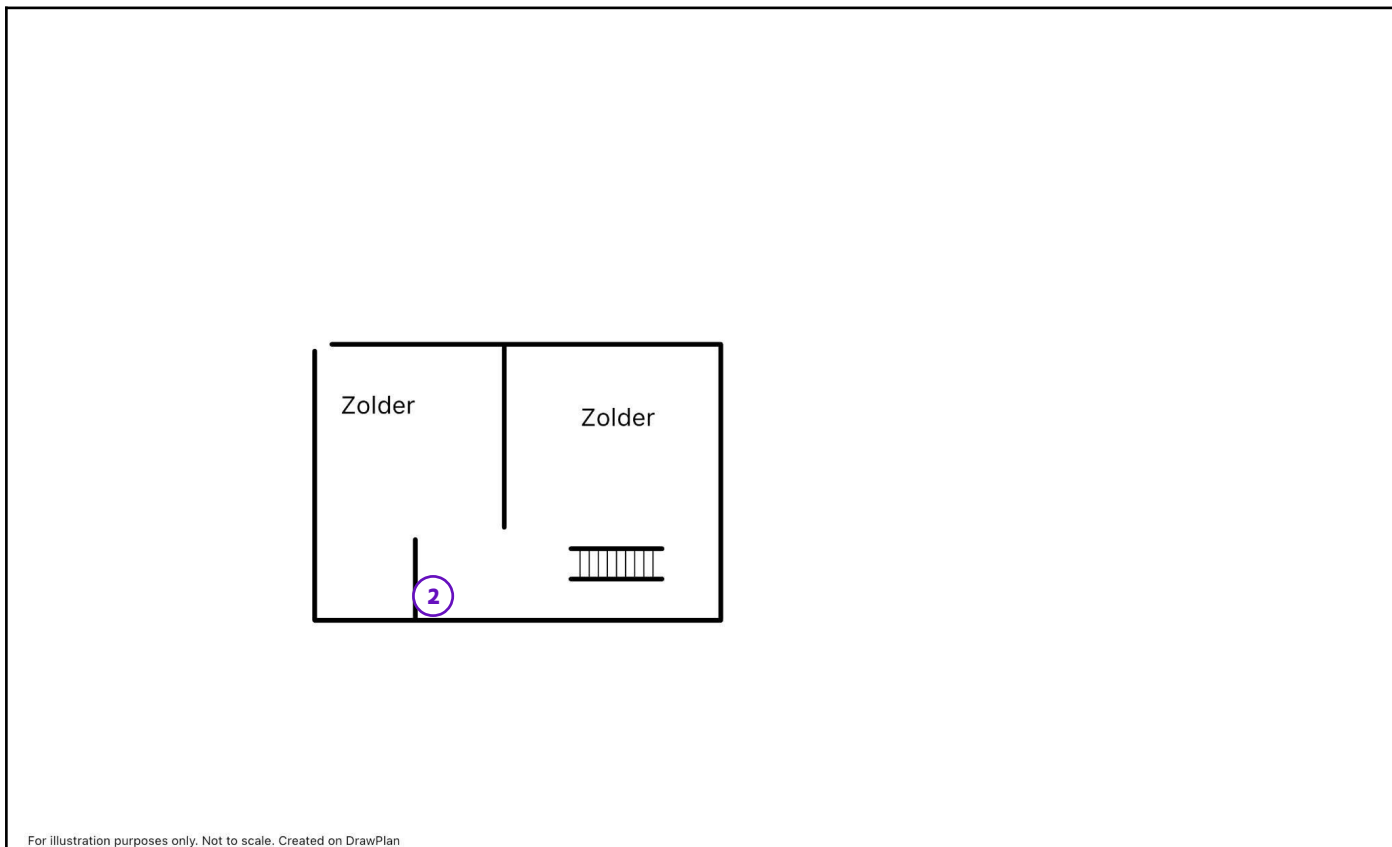
## Plan 1.6: Grondplan zolder

Beschrijving	Type	Actie
2. Schouw	Beperking	-

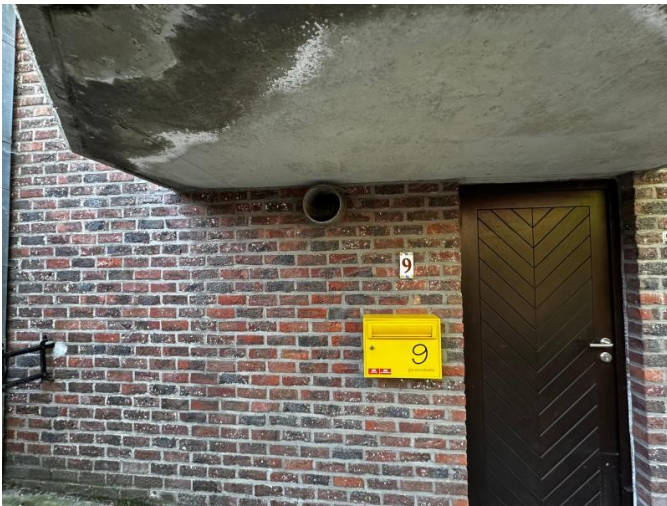
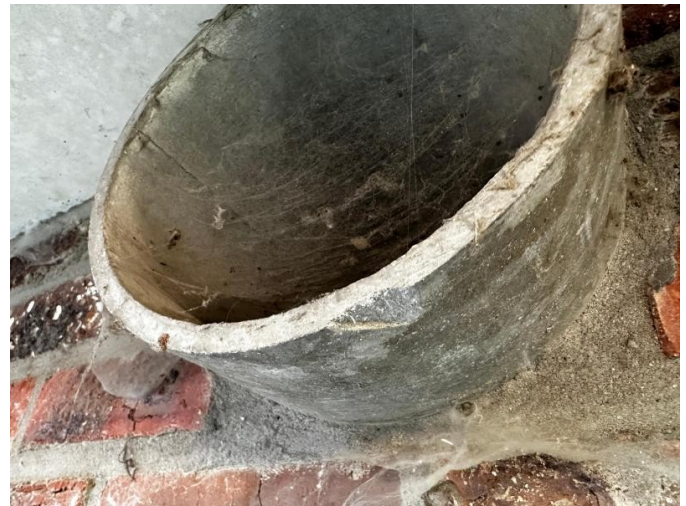
Eindbeoordeling materiaalrisico	Laag materiaalrisico en/of verlaagde kans op vezelvrijgave
---------------------------------	--

Gebondenheid	Categorie 1: hechtgebonden in oorsprong
Asbestsoort (vezeltype)	Alleen chrysotiel aanwezig
Asbestconcentratie	Laag (< 50%)
Afschermingsgraad van het gehele materiaal	Geheel of deels vrij aan de binnenlucht, maar geen contact met binnenluchtstromen
Toestand van het materiaal	Licht beschadigd, licht verweerd. Intacte calciumsilicaatplaat of materiaal met categorie 3-gebondenheid

#	Type	Referentie	Resultaat
1.1	Puntmonster	PM01 - verluchtingsbuis	Chrysotiel

Beschrijving	Verluchtingsbuis
Omgeving	Binnen
Primaire drager	Schacht-koker (technisch)
Asbestmateriaal	Buis, koker, leiding, pijp, doorvoer
Bindmiddel van asbestmateriaal	Cement
Gebondenheid op basis van bindmiddel	Hecht
Hoeveelheid (lengte - omtrek - dikte - aantal)	<ul style="list-style-type: none"><li>• 0,50 m - 60,00 cm - 2,00 cm - 4 stuks</li></ul>
Totaal volume	0,024 m <sup>3</sup>
Eenvoudig bereikbaar	Ja
Bevestigingswijze	<ul style="list-style-type: none"><li>• Verlijmd, ingegoten, versmeerd</li></ul>
Identificatiemethode	Een monstername door de asbestdeskundige met laboanalyse door een asbestlabo.
Destructieve handeling voor identificatie	Nee
Opmerking	De precieze lengte is onbekend

Zorgvuldig beheren

- Zorg voor een veilig beheer. Vermijd het beschadigen van het asbestmateriaal. Controleer de toestand jaarlijks op wijzigingen.
- Voer bijkomende staalname(s) uit.

- Eenvoudige handelingen: mag via doe-het-zelf of door werknemer(s) met opleidingsattest eenvoudige handelingen  
Deze toepassing kan door een aannemer die over een opleidingsattest eenvoudige handelingen beschikt of door een particulier (doe-het-zelf), verwijderd worden indien er geen verhoogd risico op vrijgave van asbestvezels (max. concentratie 0,01 vezels/cm<sup>3</sup> - CODEX Art. VI.3-54) ontstaat en de toepassing voorafgaand wordt gefixeerd/bevochtigd; de individuele elementen zonder machinale werktuigen (boormachine, slijpschijf, hogedrukreiniger,...) en zonder breken of gooien een voor een losgemaakt worden; en ten slotte dubbel en luchtdicht verpakt weggevoerd worden naar een erkend afvalpunt (recyclagepark).

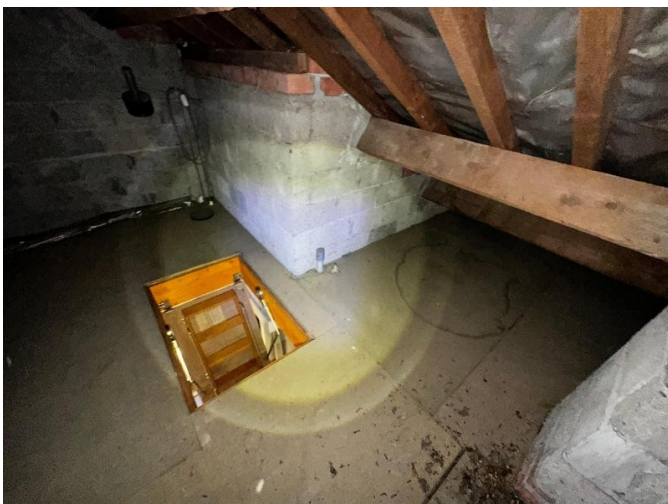
**Reden:** Het te onderzoeken materiaal situeert zich hoger dan 3,50 m te rekenen vanaf een veilige ondergrond

**Uitleg van de asbestdeskundige:** De schouw bevat binnenin mogelijk een asbestcement rookgaskanaal. Laat dit onderzoeken bij eventuele werken.

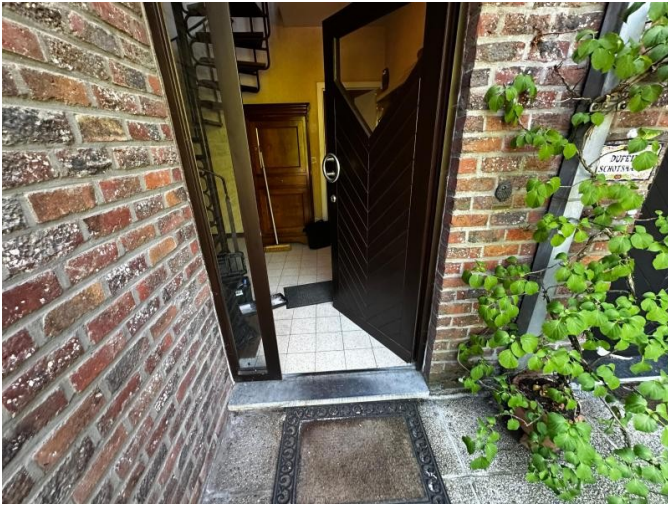
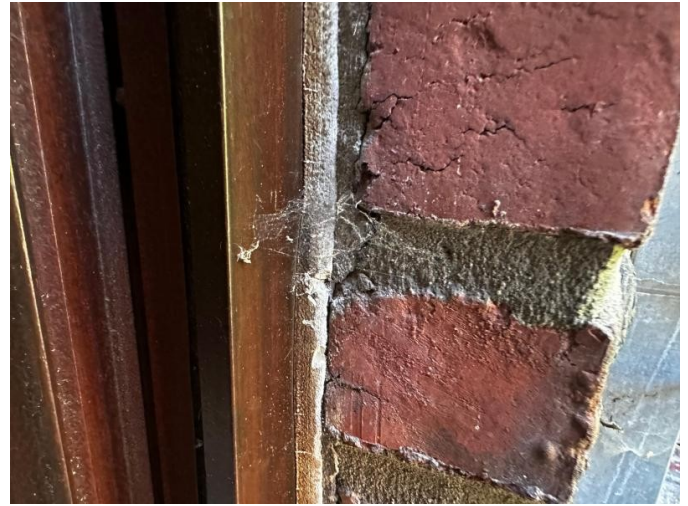
## Fiche 4: Mastiek

Geen asbest

#	Type	Referentie	Resultaat
4.1	Puntmonster	PM02 - Kit	Geen asbest

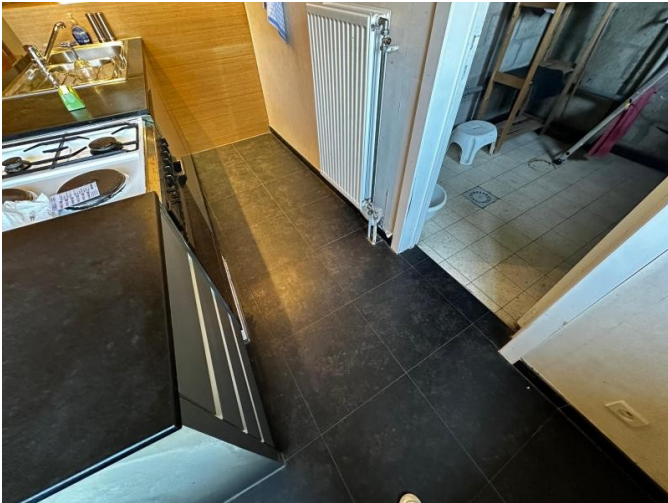
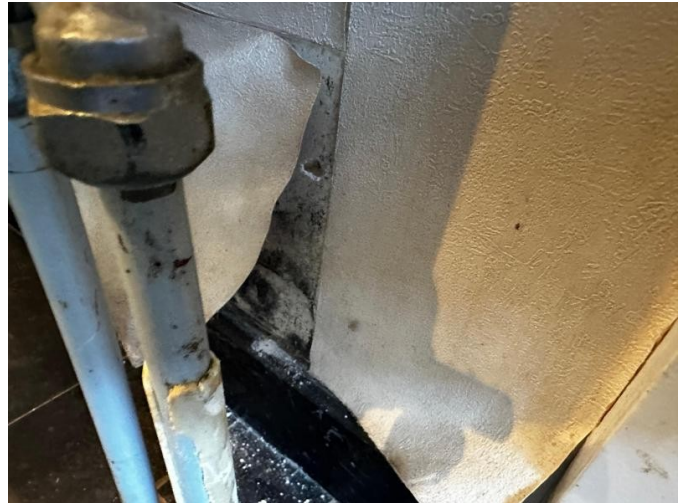
## Fiche 5: Pleisterwerk wanden

Geen asbest

#	Type	Referentie	Resultaat
5.1	Mengmonster	MM01 - Pleisterwerken wanden	Geen asbest

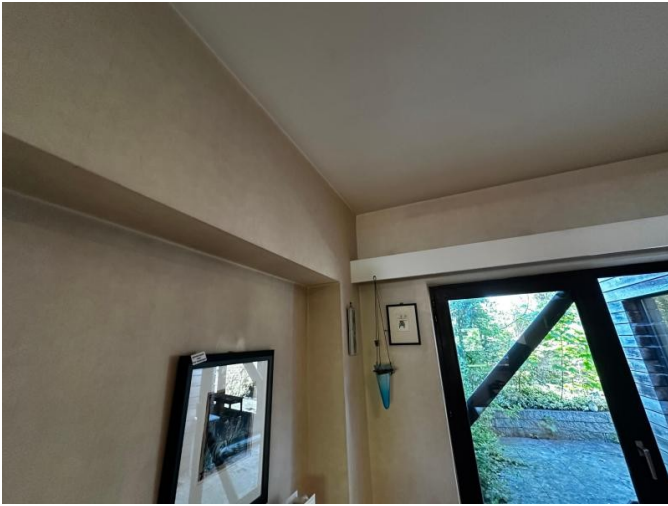
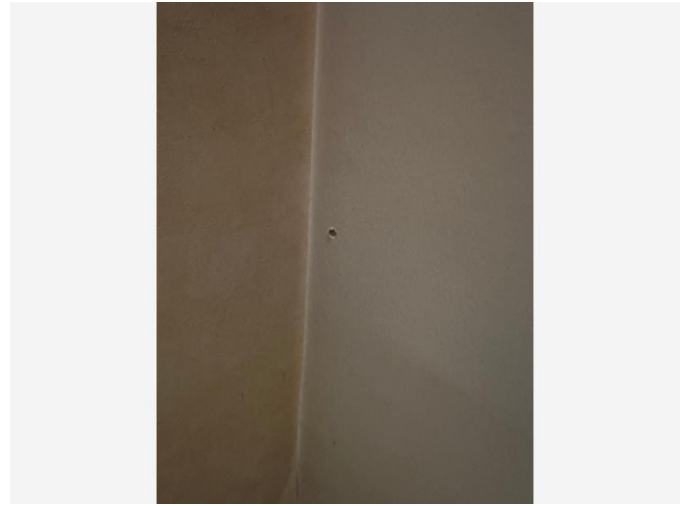
## Fiche 6: Pleisterwerk plafonds

Geen asbest

#	Type	Referentie	Resultaat
6.1	Mengmonster	MM02 - Pleisterwerken plafonds	Geen asbest
