# Asbestinventarisatetest

Oosterhemstraat 10, 3012 Leuven

Attestnummer : 20260424-000010.001

Uitgegeven op : 24.04.2026

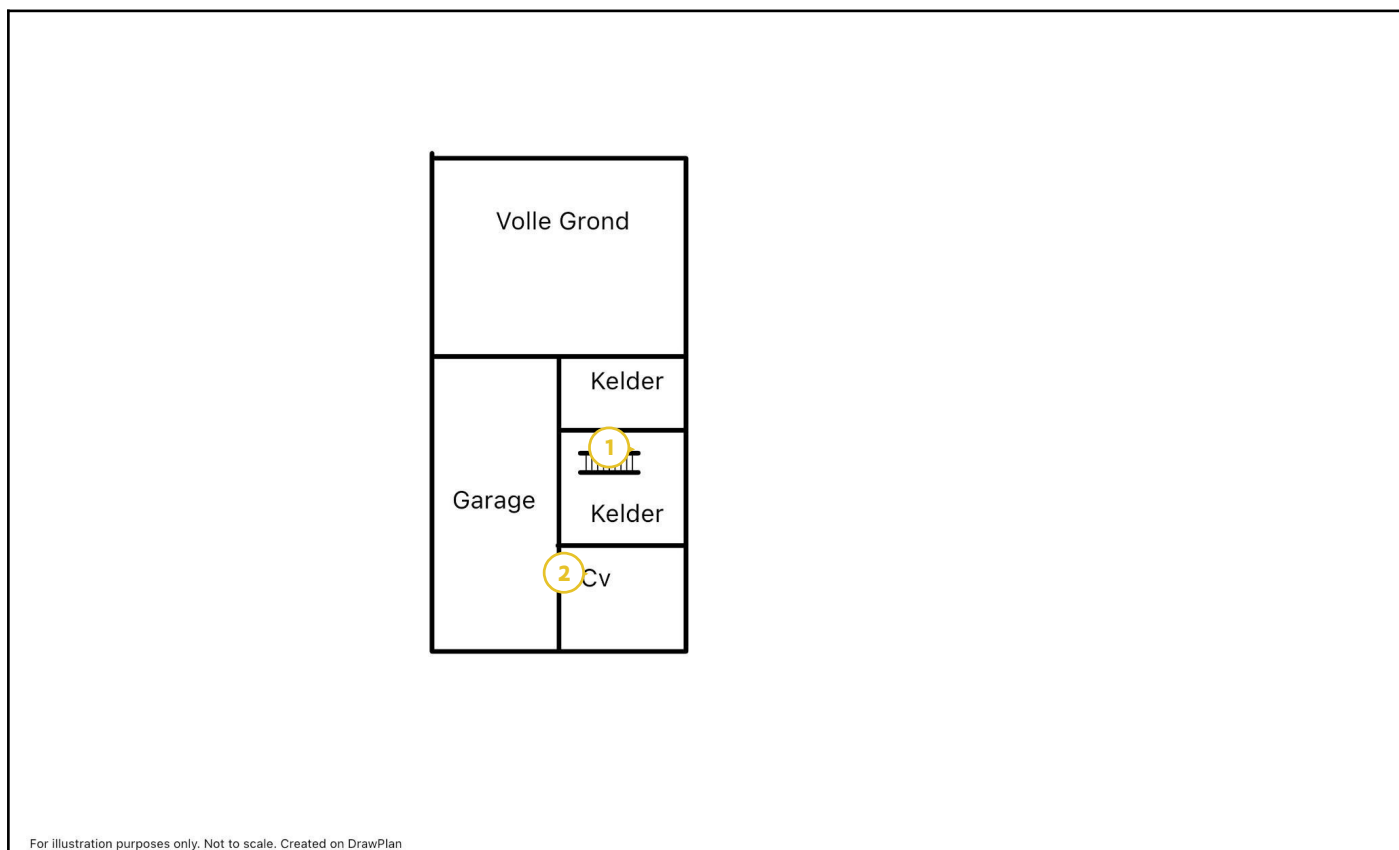
# Plan 1.1: Grondplan kelder

Beschrijving	Type	Actie
1. Bakeliet schakelaars/stopcontacten	Asbestmateriaal	Zorgvuldig beheren
2. Bakeliet toepassingen	Asbestmateriaal	Zorgvuldig beheren

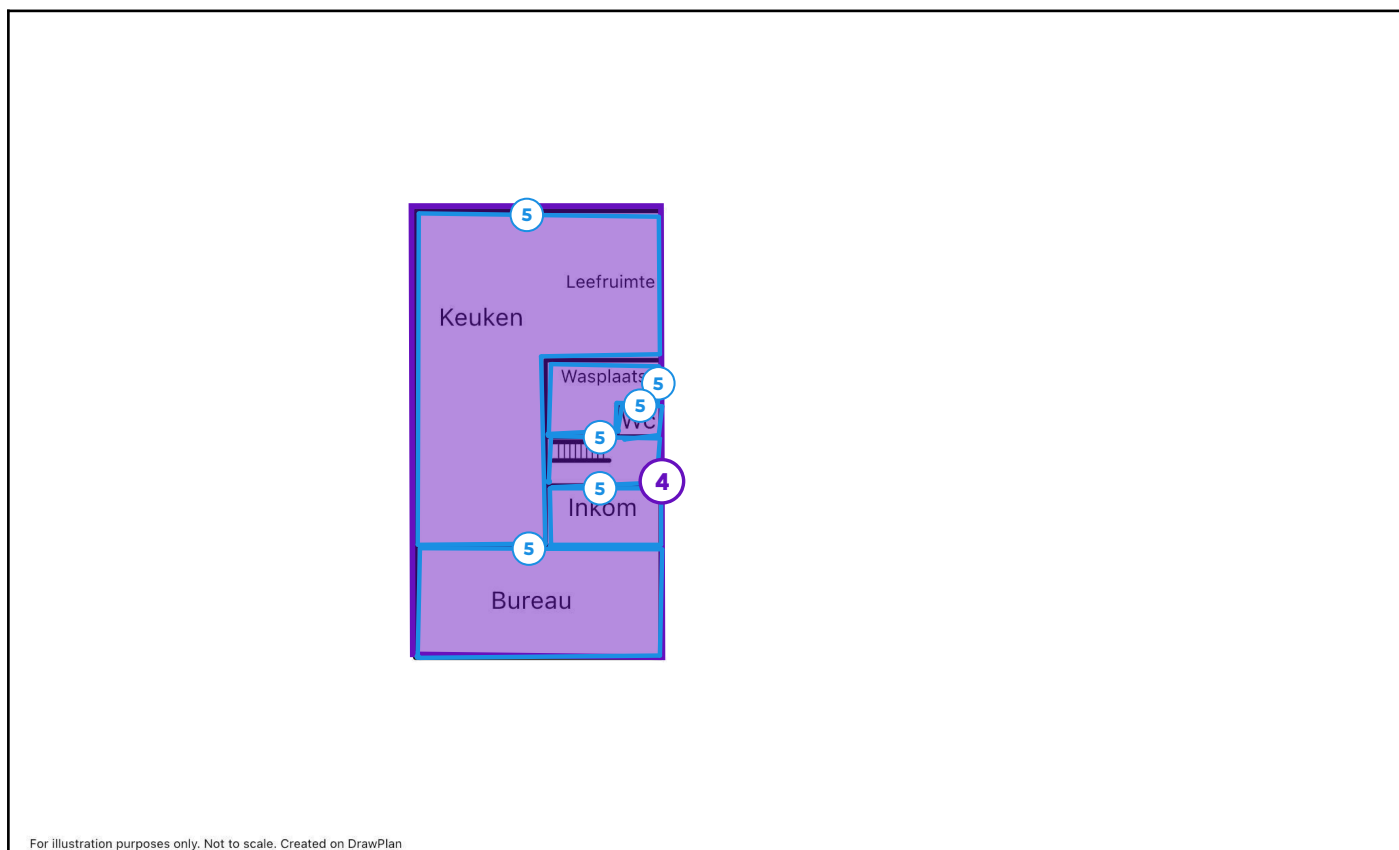
## Plan 1.3: Grondplan gelijkvloers wanden en plafonds

Beschrijving	Type	Actie
4. Plafonds bestaande uit voorzetpanelen	Advies	-
5. Pleisterwerk wanden	Geen asbest	-

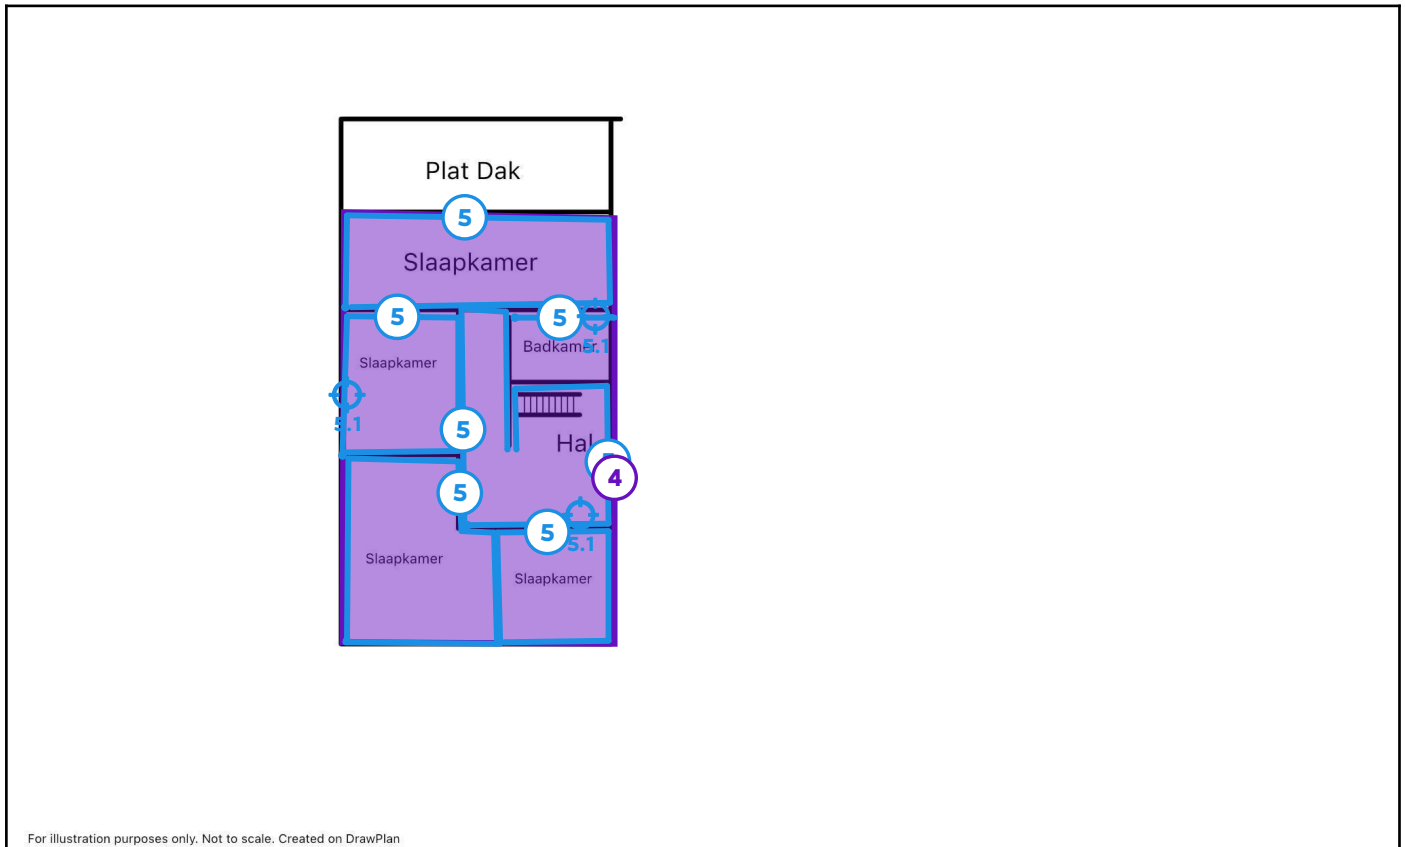
## Plan 1.5: Grondplan eerste verdieping wanden en plafonds

Beschrijving	Type	Actie
4. Plafonds bestaande uit voorzetpanelen	Advies	-
5. Pleisterwerk wanden	Geen asbest	-
5.1 Code: MM01 - Pleisterwerken wanden	Mengmonster	-

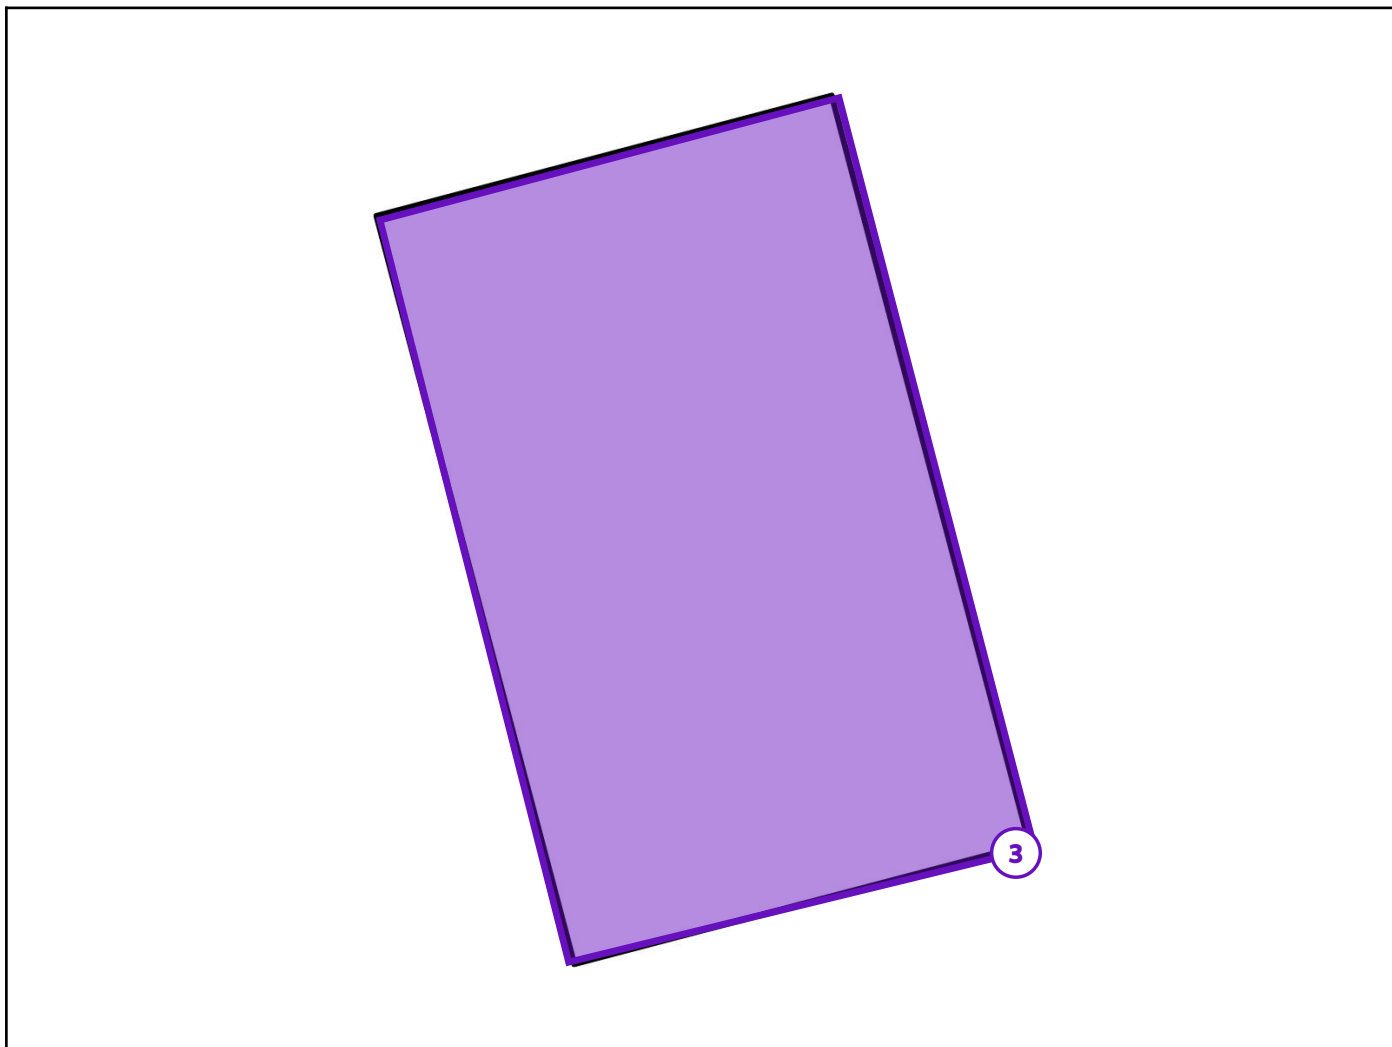
## Plan 2.1: Bijgebouw plan

Beschrijving	Type	Actie
3. Tuinhuis	Advies	-

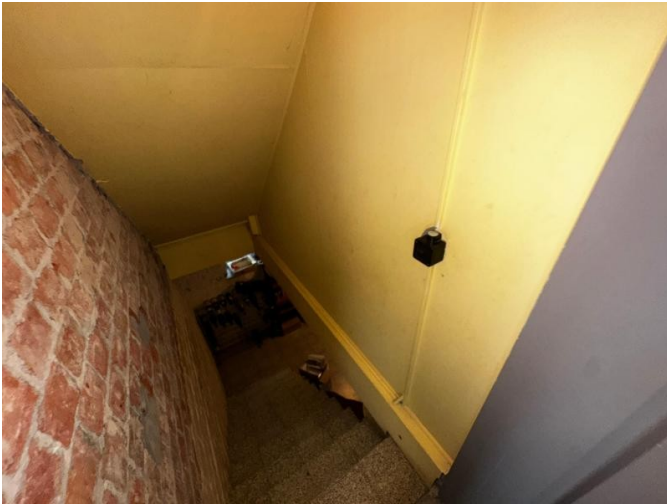
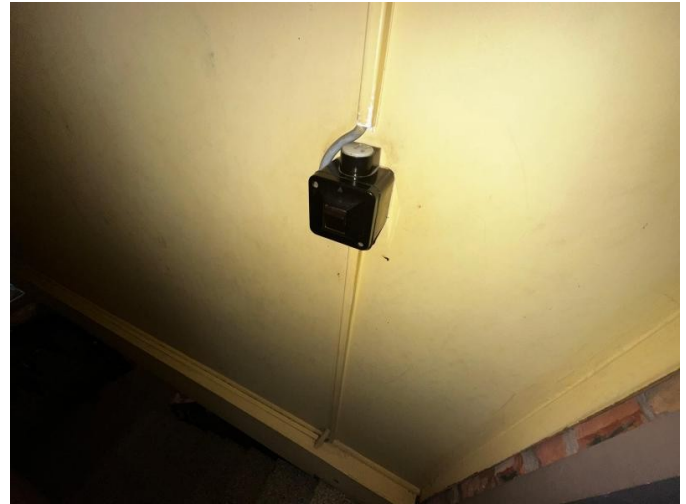
Eindbeoordeling materiaalrisico	Laag materiaalrisico en/of verlaagde kans op vezelvrijgave
---------------------------------	--

<b>Gebondenheid</b>	Categorie 1: hechtgebonden in oorsprong
<b>Asbestsoort (vezeltype)</b>	Crocidoliet aanwezig
<b>Asbestconcentratie</b>	Laag (< 50%)
<b>Afschermingsgraad van het gehele materiaal</b>	Geheel of deels vrij aan de binnenlucht, maar geen contact met binnenluchtstromen
<b>Toestand van het materiaal</b>	Onbeschadigd, niet verweerd

Beschrijving	Bakeliet schakelaars/stopcontacten
Omgeving	Binnen
Primaire drager	Communicatie en elektrische infrastructuur en uitrusting
Asbestmateriaal	Plaat, paneel, tablet - Type Bakeliet
Bindmiddel van asbestmateriaal	Kunststof of -hars
Gebondenheid op basis van bindmiddel	Hecht
Hoeveelheid (oppervlakte - dikte - aantal)	<ul style="list-style-type: none"><li>• 0,10 m<sup>2</sup> - 1,00 cm - 5 stuks</li></ul>
Totaal volume	0,005 m <sup>3</sup>
Eenvoudig bereikbaar	Ja
Bevestigingswijze	<ul style="list-style-type: none"><li>• Geschroefd</li></ul>
Identificatiemethode	<p>De asbestdeskundige beoordeelt het materiaal als asbestverdacht en dus asbesthoudend, en dit zonder monstername.</p> <p>Motivatie: De monstername brengt andere schade aan dan schade die inherent is aan de monstername.</p>
Destructieve handeling voor identificatie	Nee
Opmerking	<p>De hoeveelheid is een zo nauwkeurig mogelijke opmeting. Hieraan kunnen evenwel geen rechten worden ontleend. Monstername niet uitgevoerd wegens risico op beschadiging van een elektrisch component en mogelijke blootstelling aan spanning of storingen in de elektrische installatie.</p> <p>Verschillende bakelieten schakelaars aanwezig in de kelder.</p>

Zorgvuldig beheren

- Zorg voor een veilig beheer. Vermijd het beschadigen van het asbestmateriaal. Controleer de toestand jaarlijks op wijzigingen.
- Voer bijkomende staalname(s) uit.

- Eenvoudige handelingen: mag via doe-het-zelf of door werknemer(s) met opleidingsattest eenvoudige handelingen  
Deze toepassing kan door een aannemer die over een opleidingsattest eenvoudige handelingen beschikt of door een particulier (doe-het-zelf), verwijderd worden indien er geen verhoogd risico op vrijgave van asbestvezels (max. concentratie 0,01 vezels/cm<sup>3</sup> - CODEX Art. VI.3-54) ontstaat en de toepassing voorafgaand wordt gefixeerd/bevochtigd; de individuele elementen zonder machinale werktuigen (boormachine, slijpschijf, hogedrukreiniger,...) en zonder breken of gooien een voor een losgemaakt worden; en ten slotte dubbel en luchtdicht verpakt weggevoerd worden naar een erkend afvalpunt (recyclagepark).

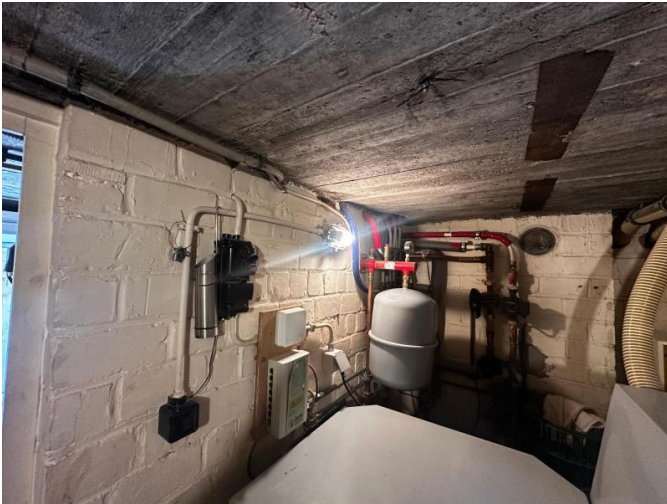
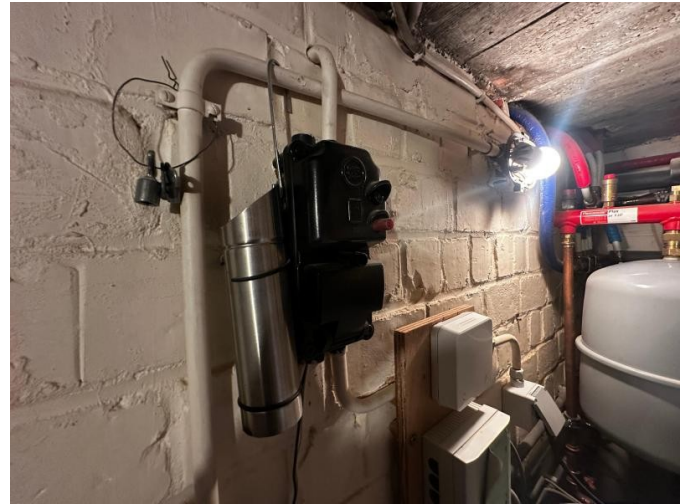
Eindbeoordeling materiaalrisico	Laag materiaalrisico en/of verlaagde kans op vezelvrijgave
---------------------------------	--

<b>Gebondenheid</b>	Categorie 1: hechtgebonden in oorsprong
<b>Asbestsoort (vezeltype)</b>	Crocidoliet aanwezig
<b>Asbestconcentratie</b>	Laag (< 50%)
<b>Afschermingsgraad van het gehele materiaal</b>	Geheel of deels vrij aan de binnenlucht, maar geen contact met binnenluchtstromen
<b>Toestand van het materiaal</b>	Onbeschadigd, niet verweerd

Beschrijving	Bakeliet toepassingen
Omgeving	Binnen
Primaire drager	Communicatie en elektrische infrastructuur en uitrusting
Asbestmateriaal	Plaat, paneel, tablet - Type Bakeliet
Bindmiddel van asbestmateriaal	Kunststof of -hars
Gebondenheid op basis van bindmiddel	Hecht
Hoeveelheid (oppervlakte - dikte - aantal)	<ul style="list-style-type: none"> <li>• 0,10 m<sup>2</sup> - 1,00 cm - 1 stuk</li> </ul>
Totaal volume	0,001 m <sup>3</sup>
Eenvoudig bereikbaar	Ja
Bevestigingswijze	<ul style="list-style-type: none"> <li>• Geschroefd</li> </ul>
Identificatiemethode	<p>De asbestdeskundige beoordeelt het materiaal als asbestverdacht en dus asbesthoudend, en dit zonder monstername.</p> <p>Motivatie: De monstername brengt andere schade aan dan schade die inherent is aan de monstername.</p>
Destructieve handeling voor identificatie	Nee
Opmerking	De hoeveelheid is een zo nauwkeurig mogelijke opmeting. Hieraan kunnen evenwel geen rechten worden ontleend. Monstername niet uitgevoerd wegens risico op beschadiging van een elektrisch component en mogelijke blootstelling aan spanning of storingen in de elektrische installatie.

Zorgvuldig beheren

- Zorg voor een veilig beheer. Vermijd het beschadigen van het asbestmateriaal. Controleer de toestand jaarlijks op wijzigingen.
- Voer bijkomende staalname(s) uit.

- Eenvoudige handelingen: mag via doe-het-zelf of door werknemer(s) met opleidingsattest eenvoudige handelingen  
Deze toepassing kan door een aannemer die over een opleidingsattest eenvoudige handelingen beschikt of door een particulier (doe-het-zelf), verwijderd worden indien er geen verhoogd risico op vrijgave van asbestvezels (max. concentratie 0,01 vezels/cm<sup>3</sup> - CODEX Art. VI.3-54) ontstaat en de toepassing voorafgaand wordt gefixeerd/bevochtigd; de individuele elementen zonder machinale werktuigen (boormachine, slijpschijf, hogedrukreiniger,...) en zonder breken of gooien een voor een losgemaakt worden; en ten slotte dubbel en luchtdicht verpakt weggevoerd worden naar een erkend afvalpunt (recyclagepark).

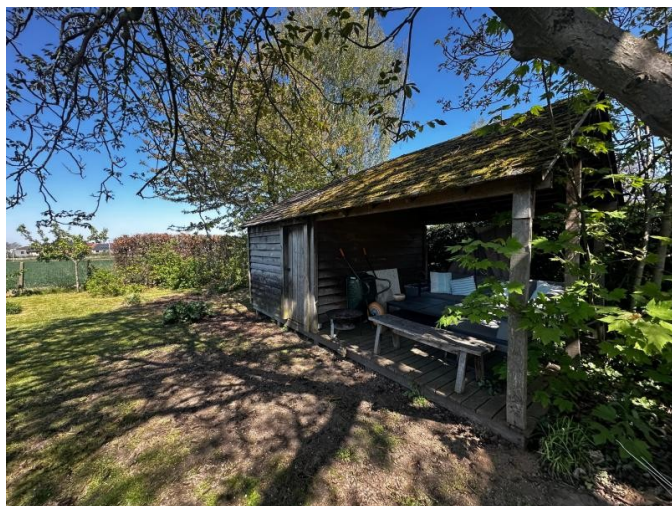
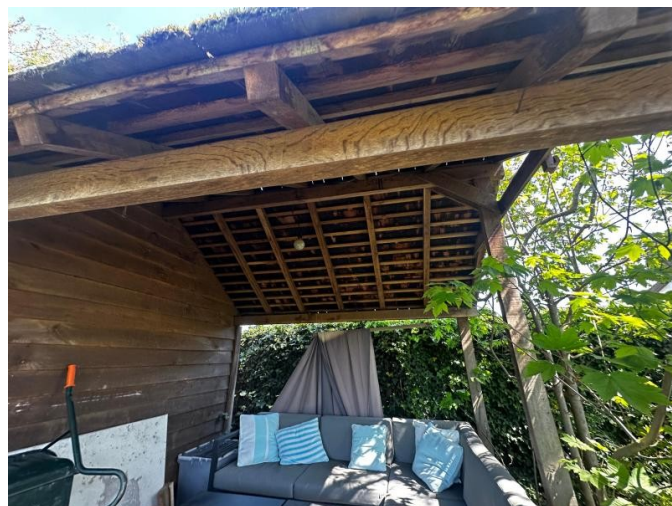
Basis voor advies	Beoordeling op basis van expertise met een vaststelling door de asbestdeskundige.
-------------------	---

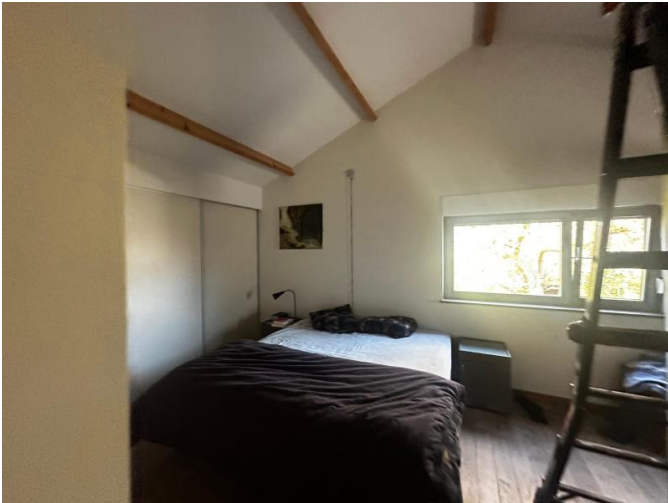
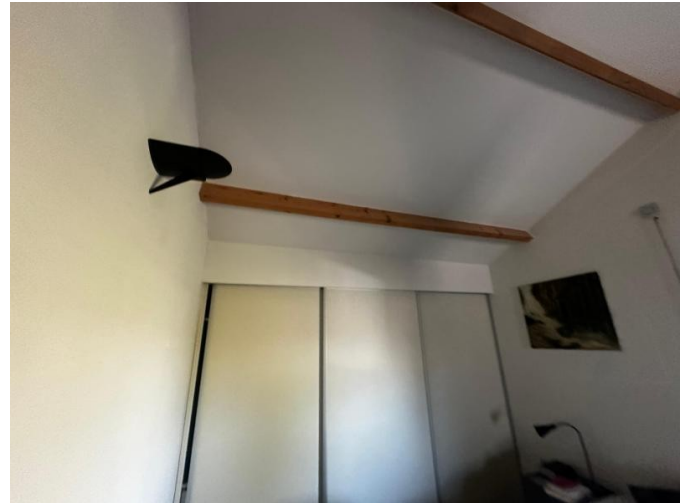
Basis voor advies	Beoordeling op basis van expertise met een vaststelling door de asbestdeskundige.
-------------------	---

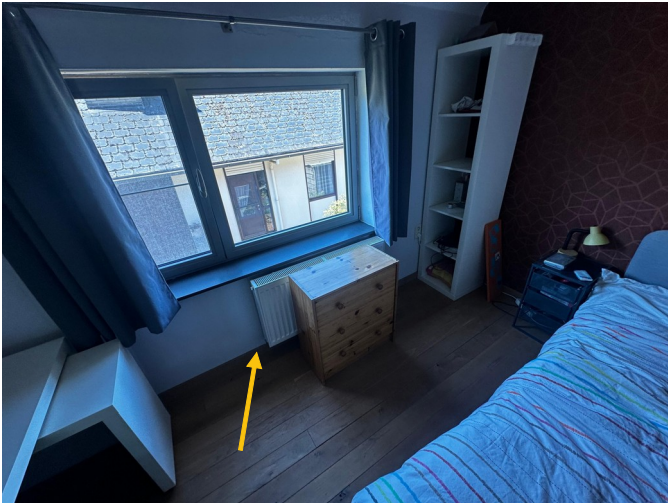
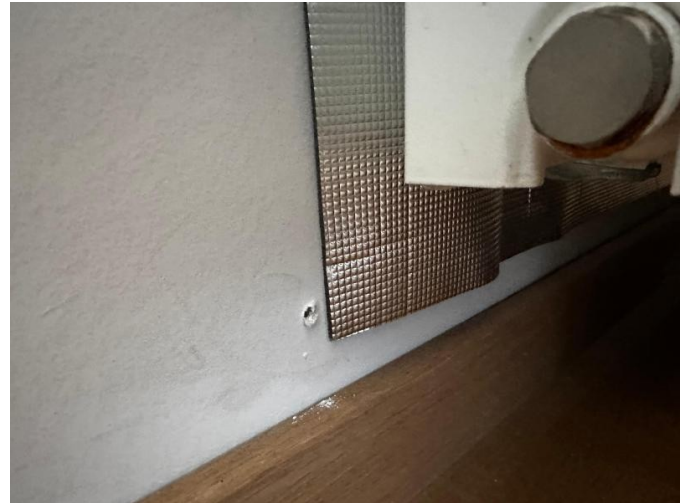
## Fiche 5: Pleisterwerk wanden

Geen asbest

#	Type	Referentie	Resultaat
5.1	Mengmonster	MM01 - Pleisterwerken wanden	Geen asbest

<b>Beschrijving</b>	Pleisterwerk wanden
<b>Omgeving</b>	Binnen
<b>Primaire drager</b>	Binnenwand
<b>Bindmiddel van materiaal</b>	Gips - kalk
<b>Gebondenheid op basis van bindmiddel</b>	Niet-hechtgebonden
<b>Hoeveelheid (oppervlakte - dikte - aantal)</b>	• 300,00 m <sup>2</sup> - 1,00 cm - 1 stuk
<b>Totaal volume</b>	3,00 m <sup>3</sup>
<b>Identificatiemethode</b>	Een monstername door de asbestdeskundige met laboanalyse door een asbestlabo.
<b>Destructieve handeling voor identificatie</b>	Nee
<b>Opmerking</b>	De hoeveelheid is een zo nauwkeurig mogelijke opmeting. Hieraan kunnen evenwel geen rechten worden ontleend. Waar mogelijk, wordt staalname uitgevoerd conform het inspectieprotocol: in een droge ruimte zoals een slaapkamer, in een natte ruimte zoals een keuken of badkamer, in een traphal. In de stookruimte is geen pleisterwerk aanwezig. Hier werd bijgevolg geen staal genomen.
