# Asbestinventarisatetest

Nerm 2, 3320 Hoegaarden

Attestnummer : 20260114-000222.000

Uitgegeven op : 14.01.2026

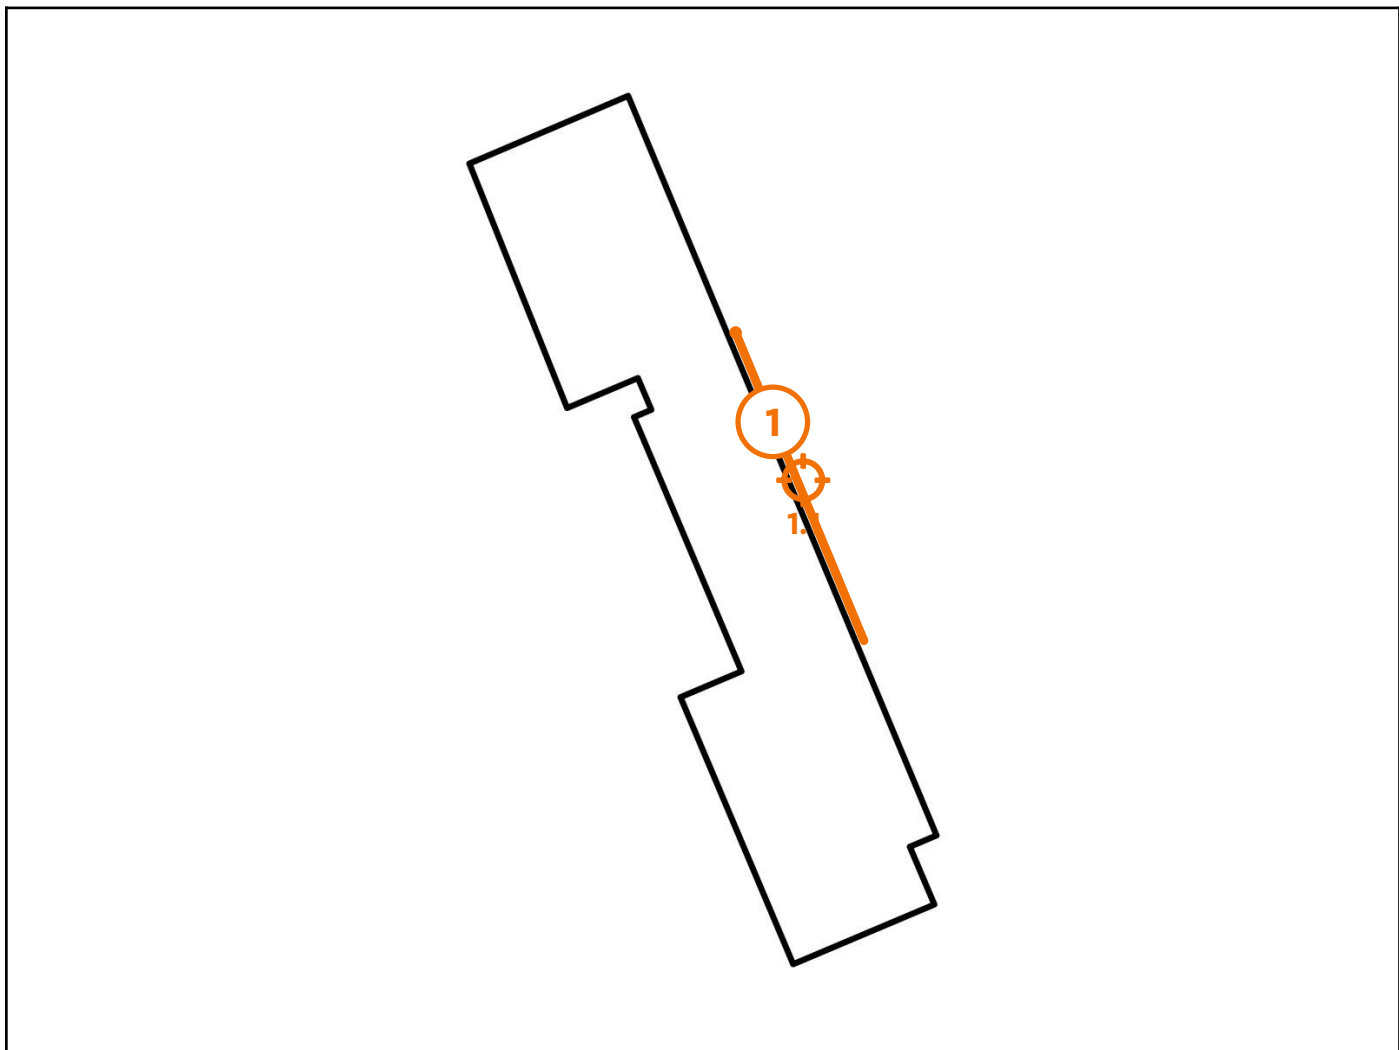
## Plan 1.5: hoofdgebouw plan daken/gevels

Beschrijving	Type	Actie
1. Zijgevel nerm 2 plaat	Asbestmateriaal	<a href="#">Verwijderen</a>
1.1 Code: MM03	Puntmonster	-

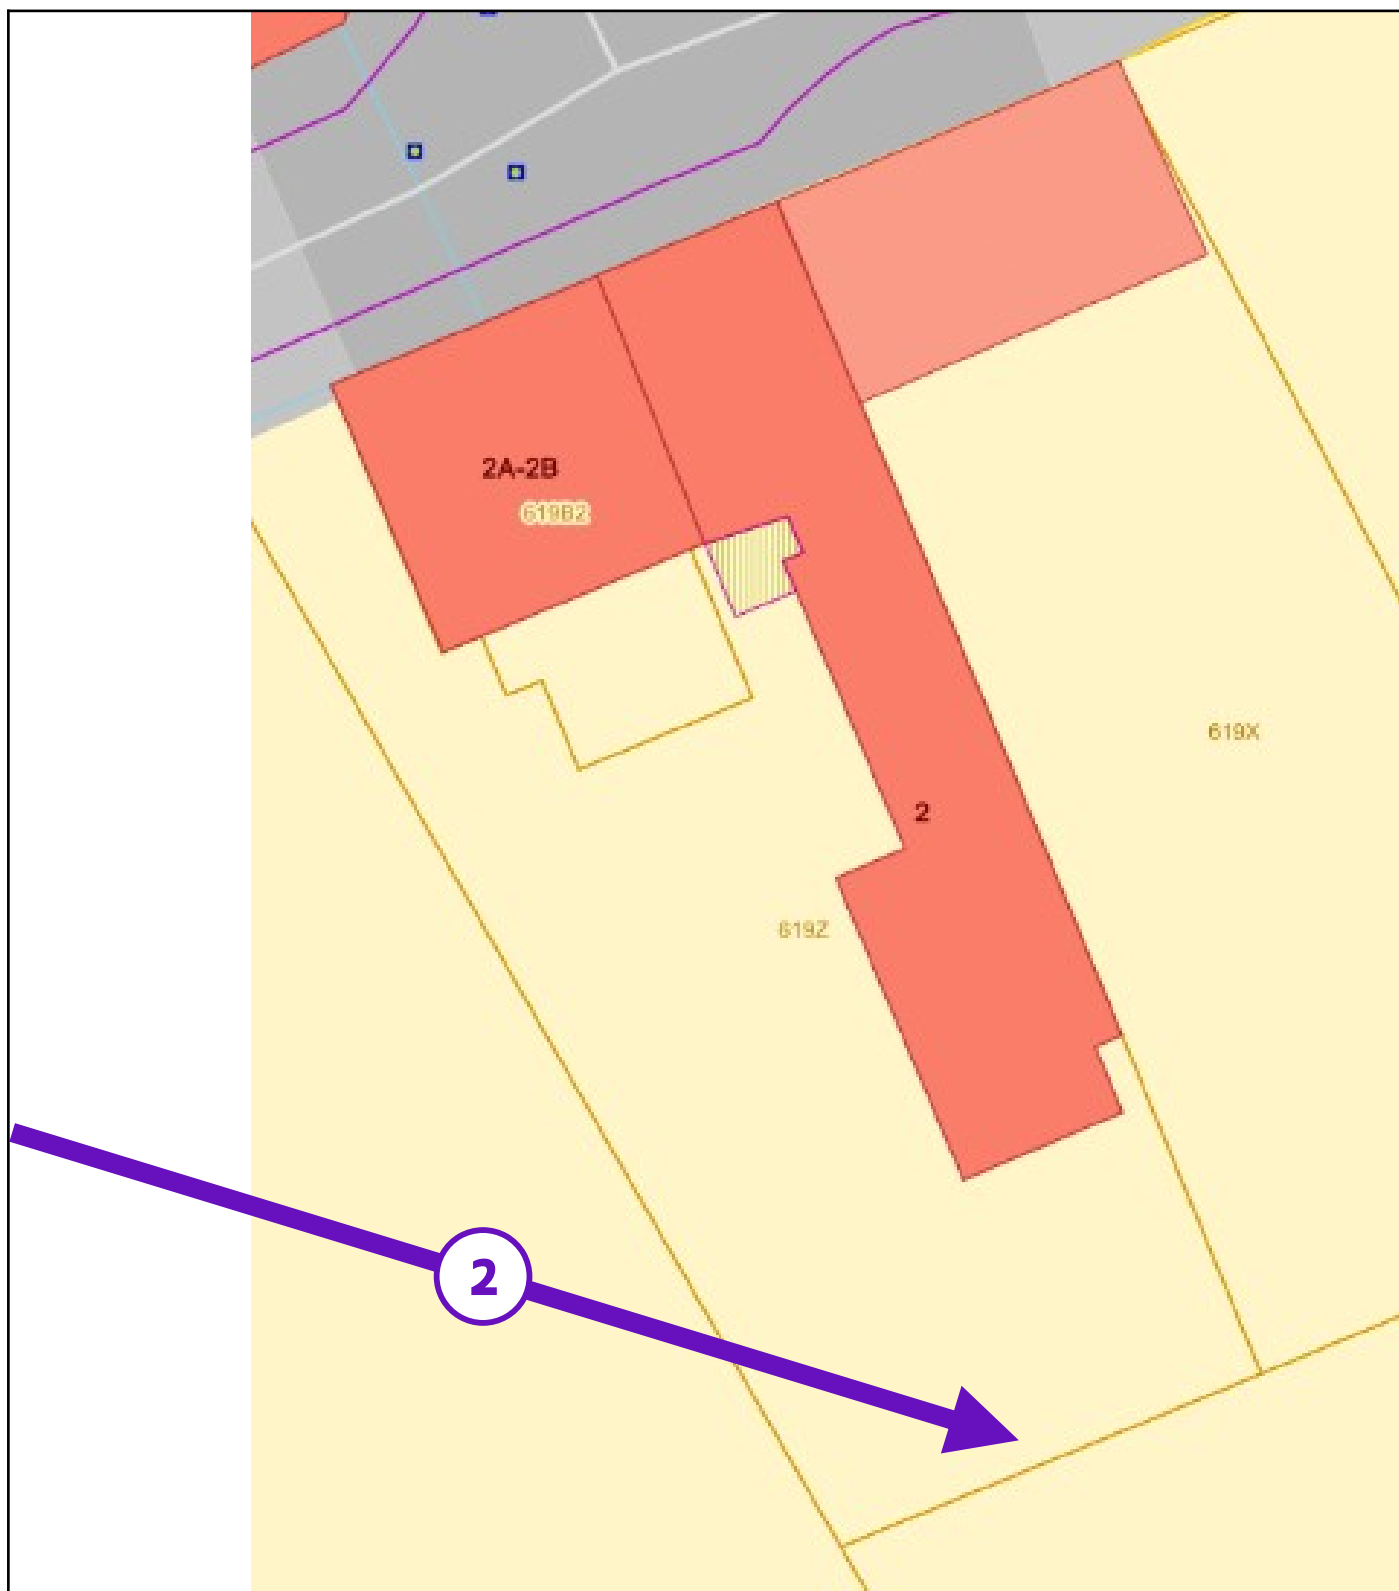
## Plan 2.1: Vaststellingen buiten de constructies

2. Bijgebouw	Advies	-
--------------	--------	---

Het bijgebouw is afgebroken.

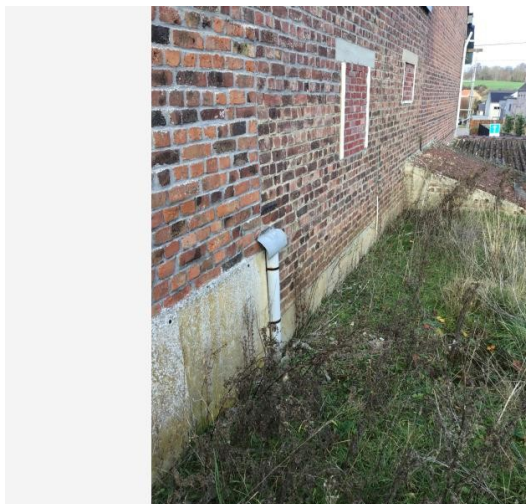
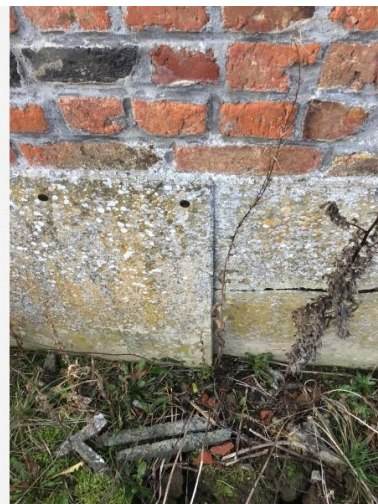
Het asbestmateriaal valt onder de mijlpaal van 2034.

Eindbeoordeling materiaalrisico	Verhoogd materiaalrisico en/of verhoogde kans op vezelvrijgave
---------------------------------	--

Gebondenheid	Categorie 1: hechtgebonden in oorsprong
Asbestsoort (vezeltype)	Alleen chrysotiel
Asbestconcentratie	Laag (< 50%)
Afschermingsgraad van het gehele materiaal	Geheel of deels vrij aan de buitenlucht
Toestand van het materiaal	Matig beschadigd, matig verweerd

#	Type	Referentie	Resultaat
1.1	Puntmonster	MM03	Chrysotiel

Beschrijving	Zijgevel nerm 2 plaat
Omgeving	Buiten
Primaire drager	Wand buitenschil
Asbestmateriaal	Dak- en gevelbekleding - Plaat
Bindmiddel van asbestmateriaal	Cement
Gebondenheid op basis van bindmiddel	Hecht
Hoeveelheid (oppervlakte - dikte - aantal)	• 10,00 m <sup>2</sup> - 0,60 cm - 1 stuk
Totaal volume	0,06 m <sup>3</sup>
Eenvoudig bereikbaar	Ja
Bevestigingswijze	• Onbekend
Identificatiemethode	Een monstername door de asbestdeskundige met laboanalyse door een asbestlabo.
Destructieve handeling voor identificatie	Nee
Opmerking	De hoeveelheid is een inschatting

- Verwijder dit asbestmateriaal zo snel mogelijk. Volg de toestand goed op.
- Hemelwater dat afspoelt van asbestcement daken of gevels kan asbestdeeltjes bevatten. Gebruik het enkel voor gesloten circuits (bv. spoelen toiletten). Reinig na het vervangen van het dak of de gevel de dakgoten en regenwaterput of -ton om asbesthoudend sediment of slib te verwijderen

- Eenvoudige handelingen: mag via doe-het-zelf of door werknemer(s) met opleidingsattest eenvoudige handelingen  
We raden aan om de asbesttoepassing te laten verwijderen door een firma met een opleidingsattest eenvoudige handelingen.

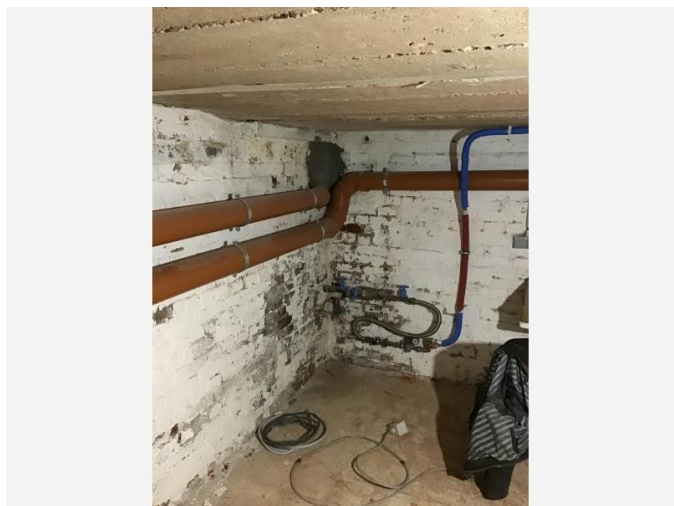
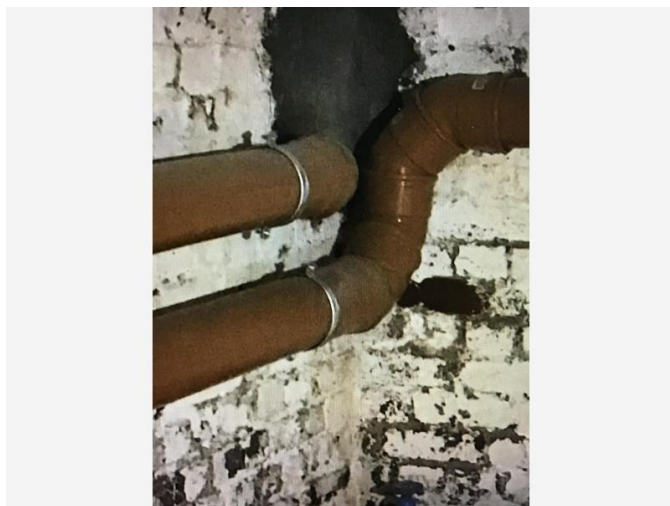
Geen asbest

#	Type	Referentie	Resultaat
3.1	Mengmonster	MM04	Geen asbest

<b>Beschrijving</b>	Kelder cementering
<b>Omgeving</b>	Binnen
<b>Primaire drager</b>	Binnenwand
<b>Bindmiddel van materiaal</b>	Cement
<b>Gebondenheid op basis van bindmiddel</b>	Hecht
<b>Hoeveelheid (gewicht - aantal)</b>	<ul style="list-style-type: none"><li>• 60,00 kg - 1 stuk</li></ul>
<b>Totaal gewicht</b>	60,00 kg
<b>Identificatiemethode</b>	Een monstername door de asbestdeskundige met laboanalyse door een asbestlabo.
<b>Destructieve handeling voor identificatie</b>	Nee
<b>Opmerking</b>	De hoeveelheid is een inschatting

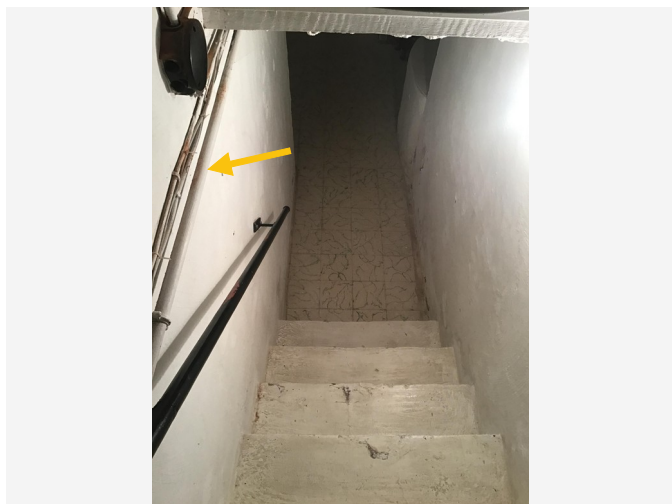
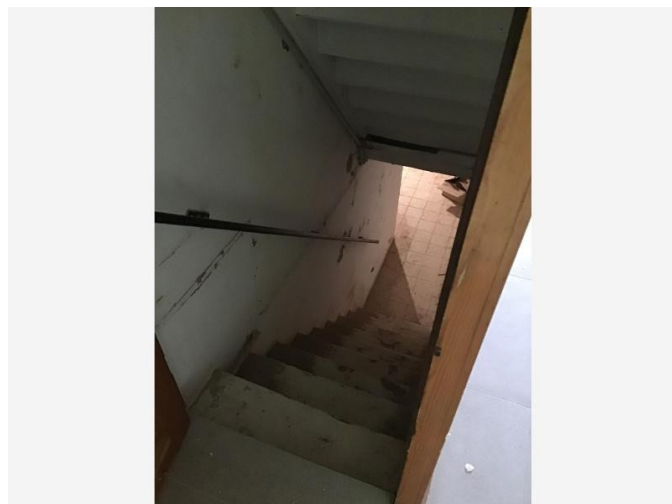
## Fiche 4: pleisterwerk muur

Geen asbest

#	Type	Referentie	Resultaat
4.1	Mengmonster	staal 4	Geen asbest

<b>Beschrijving</b>	pleisterwerk muur
<b>Omgeving</b>	Binnen
<b>Primaire drager</b>	Binnenwand
<b>Bindmiddel van materiaal</b>	Gips - kalk
<b>Gebondenheid op basis van bindmiddel</b>	Niet-hechtgebonden
<b>Hoeveelheid (oppervlakte - dikte - aantal)</b>	• 1,00 m <sup>2</sup> - 1,00 cm - 1 stuk
<b>Totaal volume</b>	0,01 m <sup>3</sup>
<b>Identificatiemethode</b>	Een monstername door de asbestdeskundige met laboanalyse door een asbestlabo.
<b>Destructieve handeling voor identificatie</b>	Ja
<b>Opmerking</b>	inschatting niet van toepassing

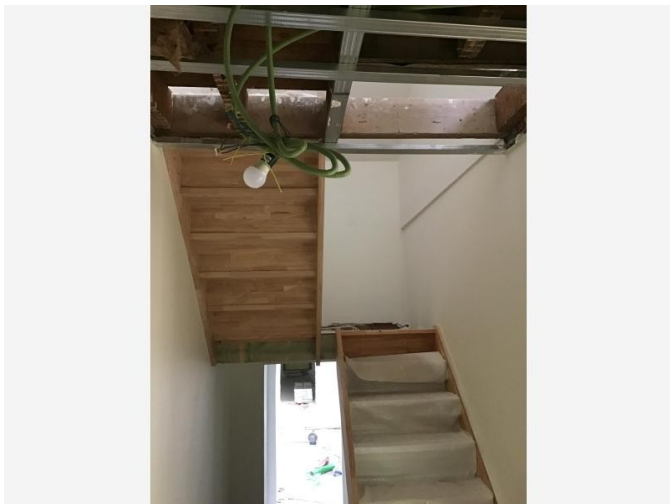
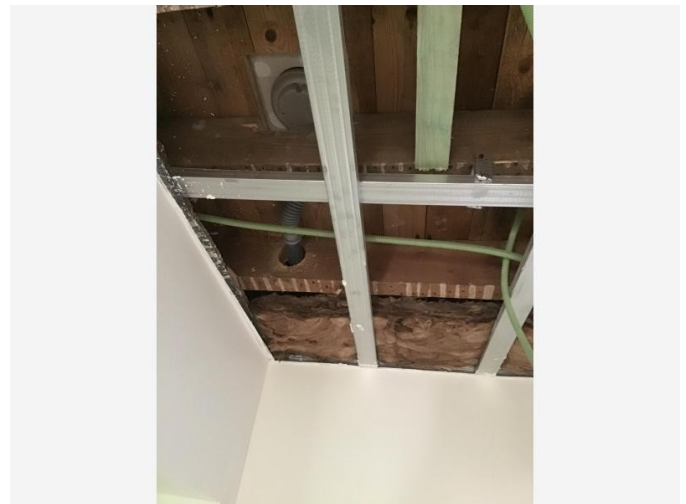
## Fiche 10: Pleisterwerk plafonds

Beschrijving	Notitie	Terug te vinden op plannen
Fiche 9: Rookgaskanaal	-	-
Fiche 10: Pleisterwerk plafonds	Alle plafonds zijn afgewerkt met gipskartonplaten of niet bepleisterd.	-
Fiche 11: Leidingisolatie	-	-
Fiche 12: Lift	-	-
