# Asbestinventarisatetest

Abelendreef 2, 1820 Steenokkerzeel

Attestnummer : 20260310-000136.000

Uitgegeven op : 10.03.2026

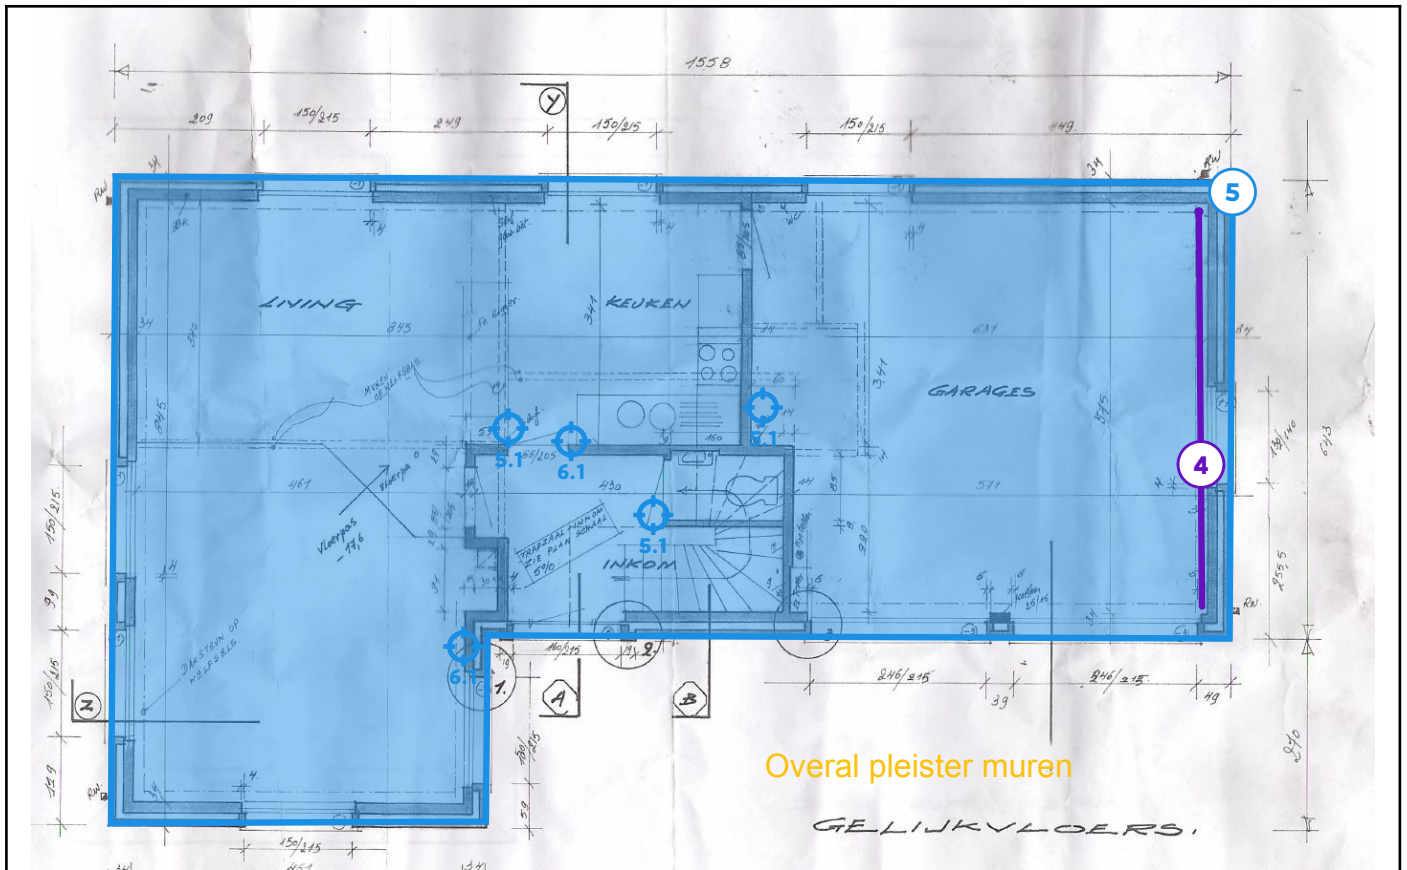
# Plan 1.1: Gelijkvloers

Beschrijving	Type	Actie
4. Tegellijn achter faiencewandtegels	Advies	-
5. Pleisterwerk plafond	Geen asbest	-
5.1 Code: MM2	Mengmonster	-
6. Pleisterwerk binnenmuren	Geen asbest	-
6.1 Code: MM1	Mengmonster	-

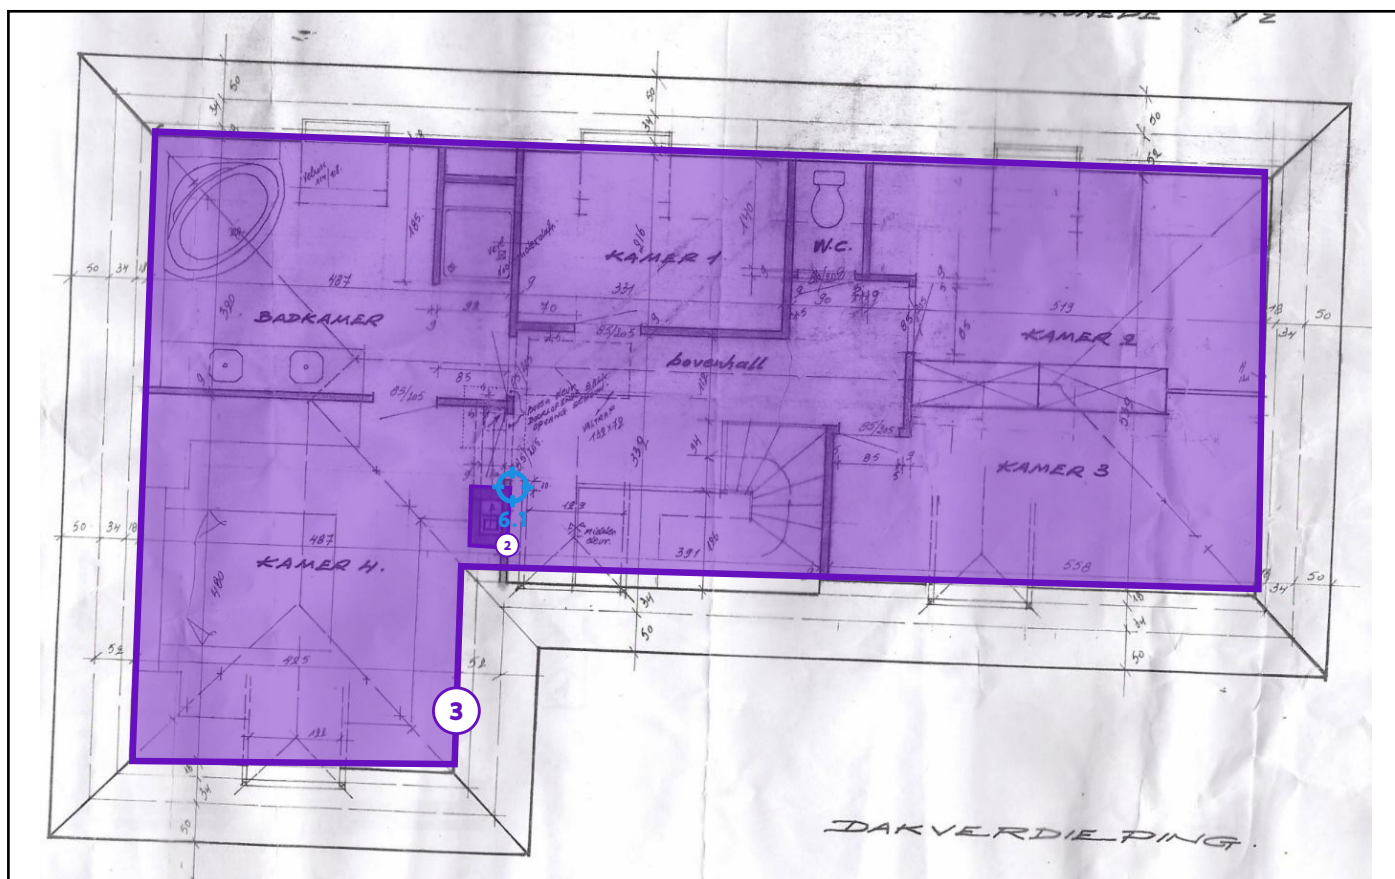
## Plan 1.2: Verdieping

Beschrijving	Type	Actie
2. Schoorsteen rookgaskanaal - beoordeling	Beperking	-
3. Verlaagd plafond	Advies	-
6. Pleisterwerk binnenmuren	Geen asbest	-
6.1 Code: MM1	Mengmonster	-

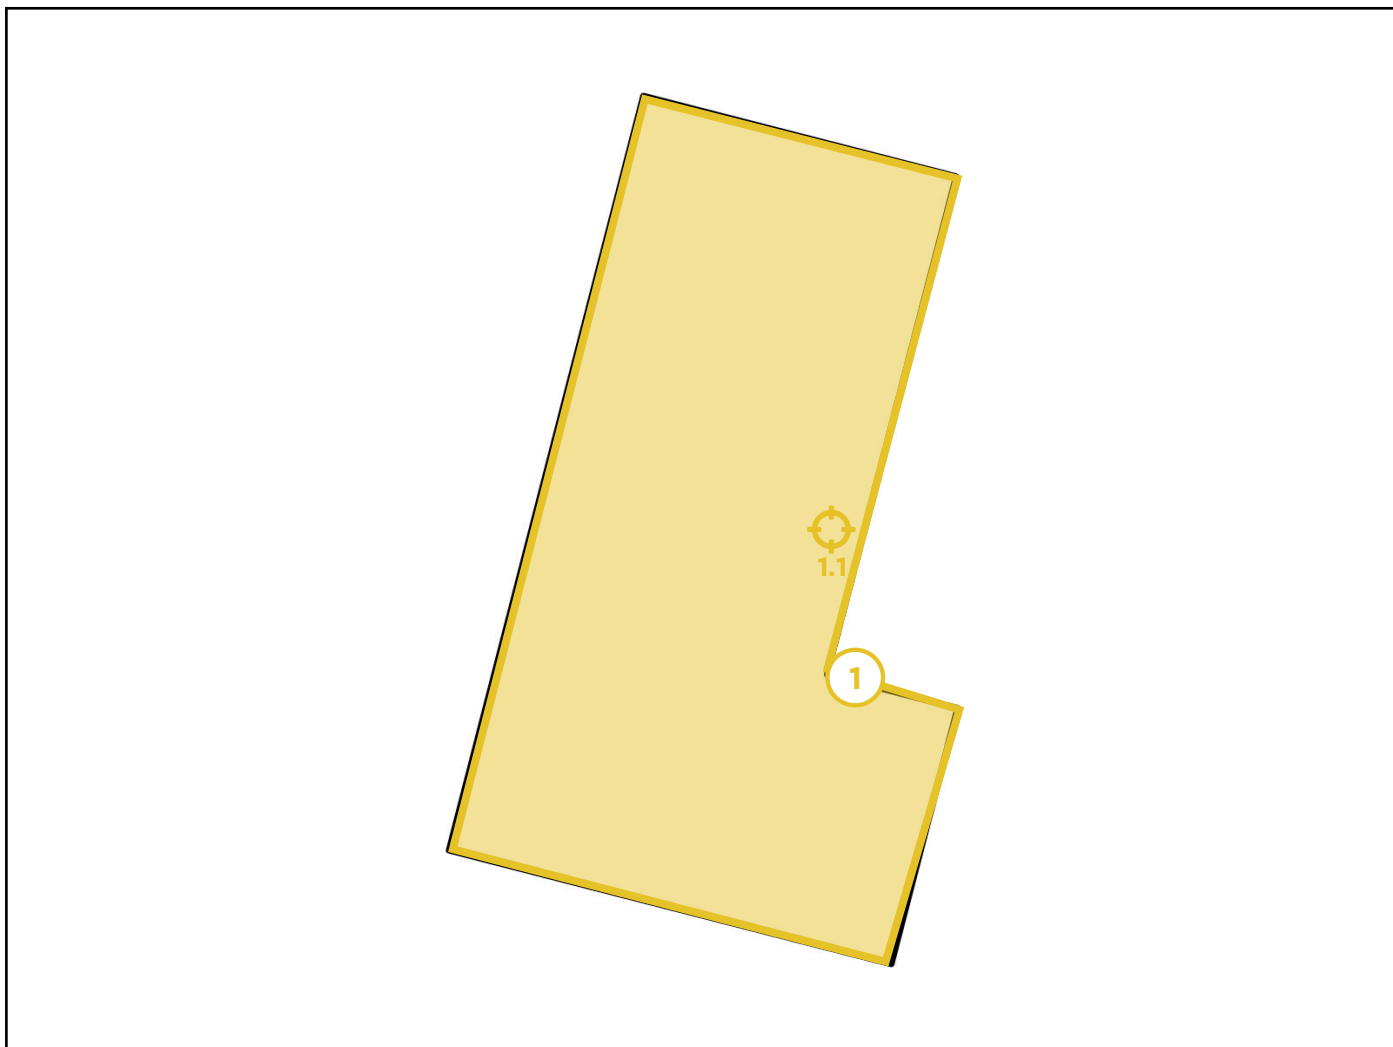
## Plan 1.3: Dak

Beschrijving	Type	Actie
1. Onderdakplaten type "Menuiserite"	Asbestmateriaal	Zorgvuldig beheren
1.1 Code: PM3	Puntmonster	-

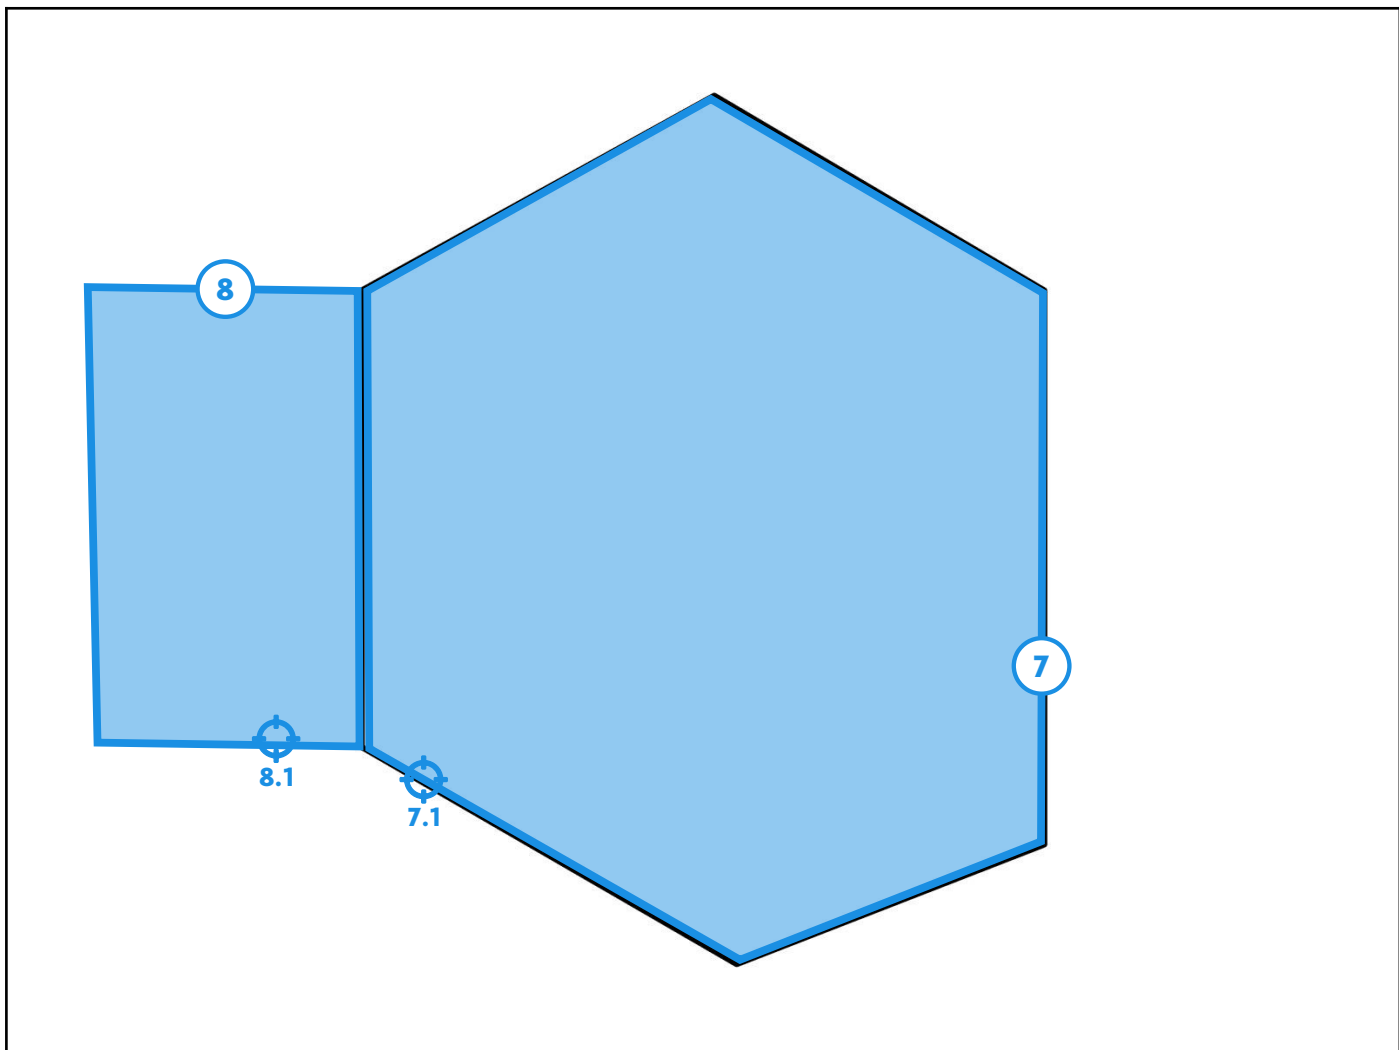
## Plan 2.1: Tuinhuis plan

Beschrijving	Type	Actie
7. Bitumineuze shingles	Geen asbest	-
7.1 Code: PM4	Puntmonster	-
8. Bitumineuze golfplaten	Geen asbest	-
8.1 Code: PM5	Puntmonster	-

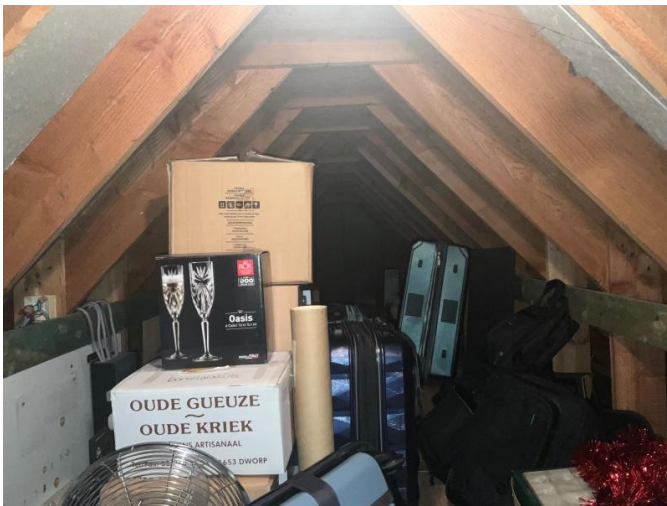
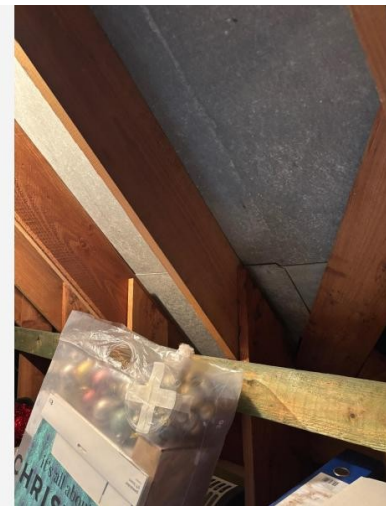
Het asbestmateriaal valt onder de mijlpaal van 2040.

Eindbeoordeling materiaalrisico	Laag materiaalrisico en/of verlaagde kans op vezelvrijgave
---------------------------------	--

Gebondenheid	Categorie 1: hechtgebonden in oorsprong
Asbestsoort (vezeltype)	Alleen chrysotiel
Asbestconcentratie	Laag (< 50%)
Afschermingsgraad van het gehele materiaal	Geheel of deels (ook) vrij aan de binnenlucht
Toestand van het materiaal	Licht beschadigd, licht verweerd. Intact calciumsilicaatmateriaal of categorie III 'gebondenheid'

#	Type	Referentie	Resultaat
1.1	Puntmonster	PM3	Chrysotiel

Beschrijving	Onderdakplaten type "Menuiserite"
Omgeving	Binnen
Primaire drager	Schuin dak
Asbestmateriaal	Plaat, paneel, tablet - Type Menuiserite
Bindmiddel van asbestmateriaal	Cement
Gebondenheid op basis van bindmiddel	Hecht
Hoeveelheid (oppervlakte - dikte - aantal)	<ul style="list-style-type: none"><li>• 150,00 m<sup>2</sup> - 0,50 cm - 1 stuk</li></ul>
Totaal volume	0,75 m <sup>3</sup>
Eenvoudig bereikbaar	Nee <ul style="list-style-type: none"><li>• Verwijdering tast de bouwkundige integriteit aan.</li></ul>
Bevestigingswijze	<ul style="list-style-type: none"><li>• Geklemd</li><li>• Genageld, geniet</li></ul>
Identificatiemethode	Een monstername door de asbestdeskundige met laboanalyse door een asbestlabo.
Destructieve handeling voor identificatie	Nee
Opmerking	De vermelde oppervlaktes, diktes en volumes betreffen een bereedeneerde schatting.  Er worden geen rechten verleend aan deze oppervlaktes/diktes/volumes.

- Zorg voor een veilig beheer. Vermijd het beschadigen van het asbestmateriaal. Controleer de toestand jaarlijks op wijzigingen.

- Eenvoudige handelingen: mag via doe-het-zelf of door werknemer(s) met opleidingsattest eenvoudige handelingen  
Verwijder eerst de dakpannen. Bevochtig of fixeer de asbesthoudende menuiserie onderdakplaten. Vervolgens de houten draagbalken en de onderdakplaten voorzichtig loswrikken en de platen één voor één, in hun geheel verwijderen.

De platen mogen niet gebroken of gegooid worden en het gebruik van stortkokers is niet toegelaten. Tijdens de werken moeten steeds persoonlijke beschermingsmiddelen gedragen worden, bestaande uit een FFP3-mondmasker, wegwerpoverall CAT III type 5/6, wegwerphandschoenen en afspolbaar schoeisel.

Het vrijgekomen asbestafval moet onmiddellijk dubbel en luchtdicht verpakt worden in geschikte asbestzakken of -folie en afgevoerd worden naar een erkend recyclagepark of verwerker, conform de geldende acceptatievoorwaarden. Losliggend of onverpakt transport is niet toegelaten.

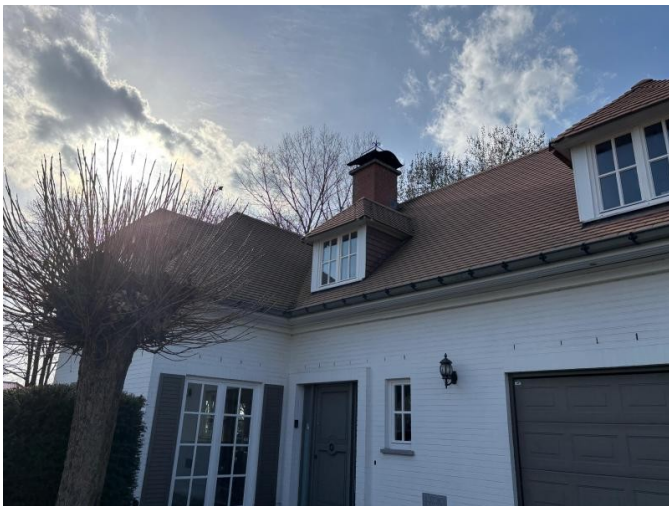
**Reden:** Het te onderzoeken materiaal situeert zich hoger dan 3,50 m te rekenen vanaf een veilige ondergrond

**Uitleg van de asbestdeskundige:** Het rookgaskanaal is niet beoordeeld. Aan de binnenzijde is de kachel aangesloten. Aan de buitenzijde is het hoger dan 3,5 meter om de schoorsteen te inspecteren. Het is niet zichtbaar of er een asbestverdacht rookgaskanaal aanwezig is in de schoorsteen. Conform ons inspectieprotocol mogen wij een beperking inroepen voor hoogtes hoger dan 3,5 m. Houdt hier bij renovatiewerken rekening mee.

(Asbest)materiaal	Rookgaskanaal
Karakterisatie	Asbest (verdacht)
Primaire drager	HVAC infrastructuur en uitrusting

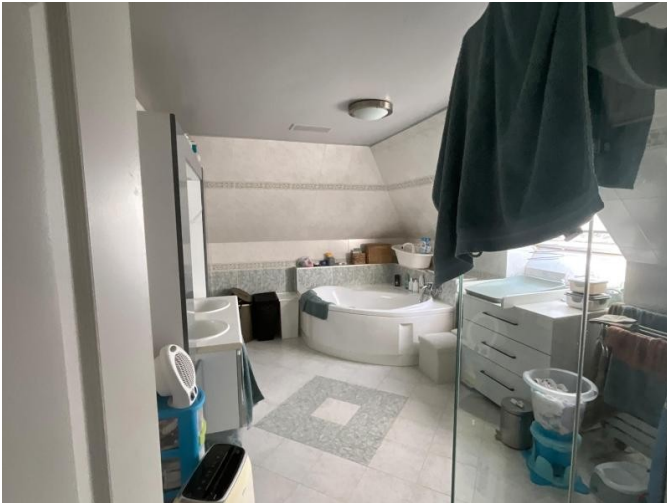
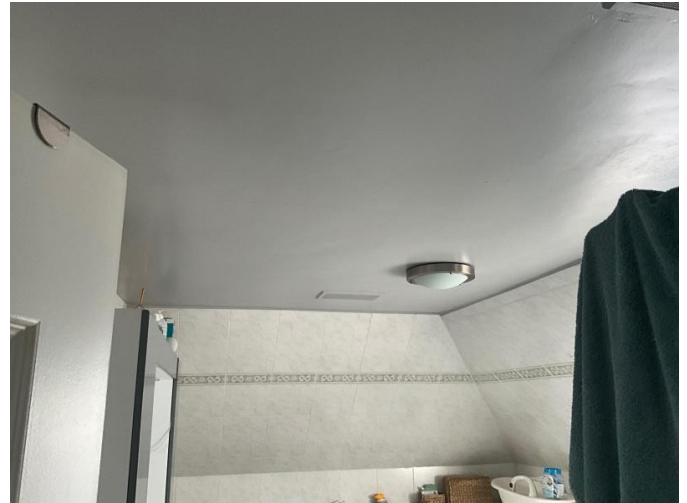
De plafonds in de woning zijn afgewerkt met valse plafonds. Aangezien dit een niet-destructief onderzoek betreft, is er niet onderzocht wat er zich mogelijks achter dit verlaagd plafond bevindt. Het is dus aangewezen om bijkomend onderzoek uit te voeren bij werken.

De asbestdeskundige beoordeelt het materiaal als niet-asbestverdacht.

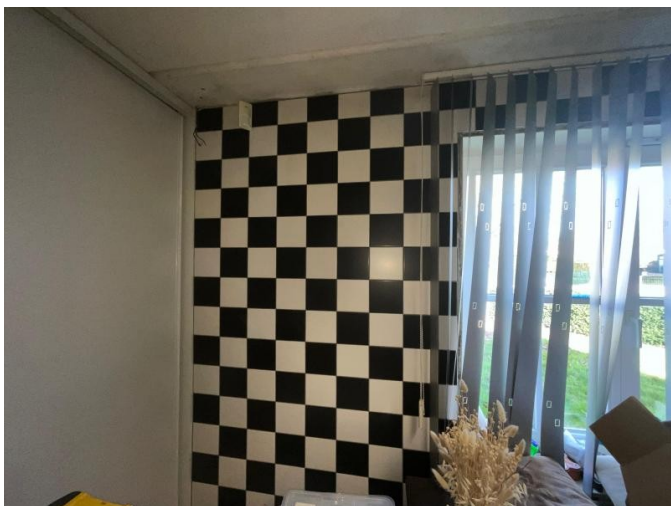
Mogelijk bevindt er zich asbestverdachte tegelijm achter de wandtegels. Dit was niet waarneembaar, er waren geen bestaande beschadiging en/of openingen in de wandtegels. De lijmlaag is dus niet bereikbaar zonder destructief onderzoek en dient verder onderzocht te worden als de tegels van de wand worden verwijderd. Asbesthoudende tegelijm werd gebruikt tot midden jaren '80.

Basis voor advies	Beoordeling op basis van expertise met een vaststelling door de asbestdeskundige.
Primaire drager	Binnenwand
(Asbest)materiaal	In-situ afwerkingslagen - Lijmlaag

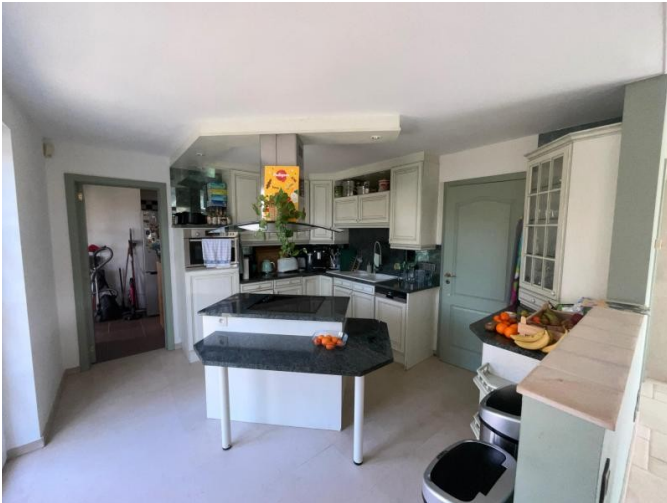
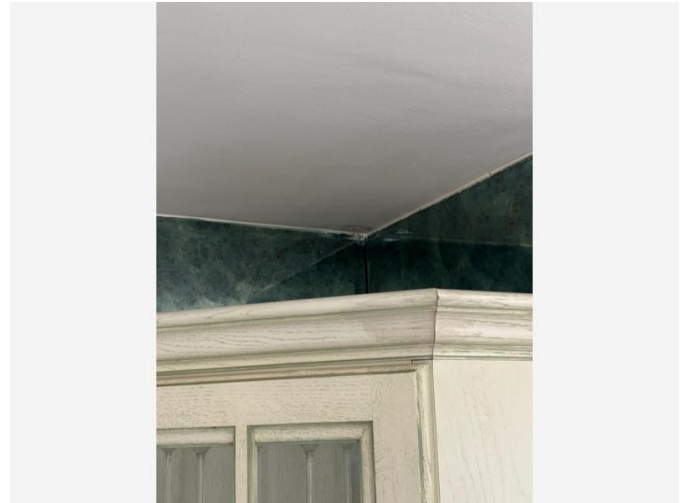
## Fiche 5: Pleisterwerk plafond

Geen asbest

#	Type	Referentie	Resultaat
5.1	Mengmonster	MM2	Geen asbest

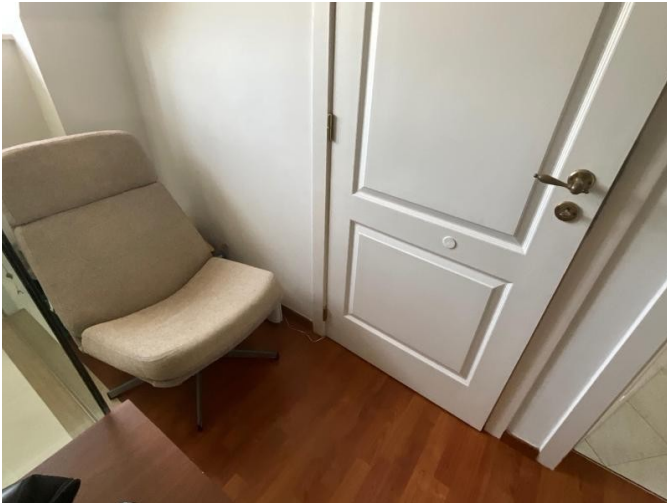
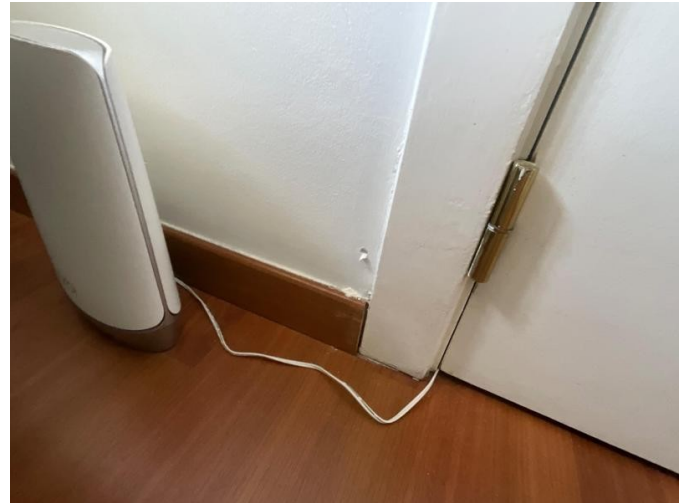
## Fiche 6: Pleisterwerk binnenmuren

Geen asbest

#	Type	Referentie	Resultaat
6.1	Mengmonster	MM1	Geen asbest

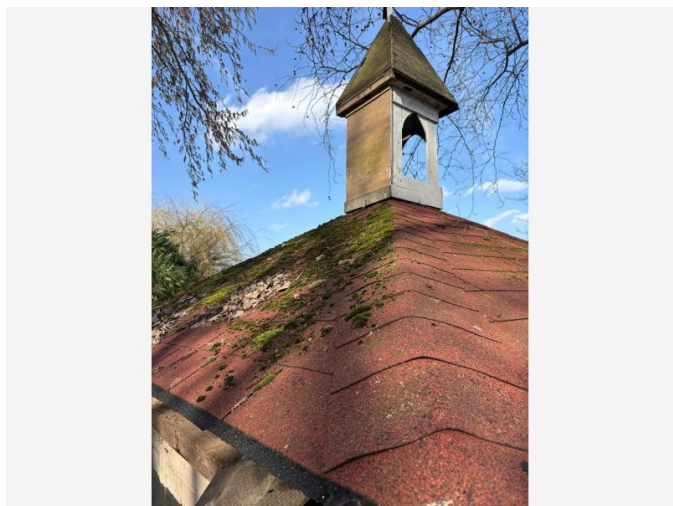
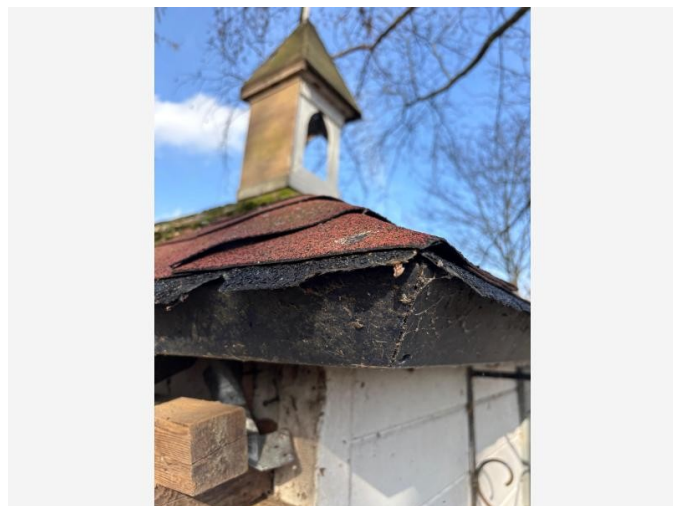
Geen asbest

#	Type	Referentie	Resultaat
7.1	Puntmonster	PM4	Geen asbest

<b>Beschrijving</b>	Bitumineuze shingles
<b>Omgeving</b>	Buiten
<b>Primaire drager</b>	Schuin dak
<b>Bindmiddel van materiaal</b>	Bitumen (roofing, teer, asfalt)
<b>Gebondenheid op basis van bindmiddel</b>	Hecht
<b>Hoeveelheid (oppervlakte - aantal)</b>	<ul style="list-style-type: none"><li>• 20,00 m<sup>2</sup> - 1 stuk</li></ul>
<b>Totale oppervlakte</b>	20,00 m <sup>2</sup>
<b>Identificatiemethode</b>	Een monstername door de asbestdeskundige met laboanalyse door een asbestlabo.
<b>Destructieve handeling voor identificatie</b>	Nee
<b>Opmerking</b>	<p>De vermelde oppervlaktes, diktes en volumes betreffen een bereedeneerde schatting.</p> <p>Er worden geen rechten verleend aan deze oppervlaktes/diktes/volumes.</p>

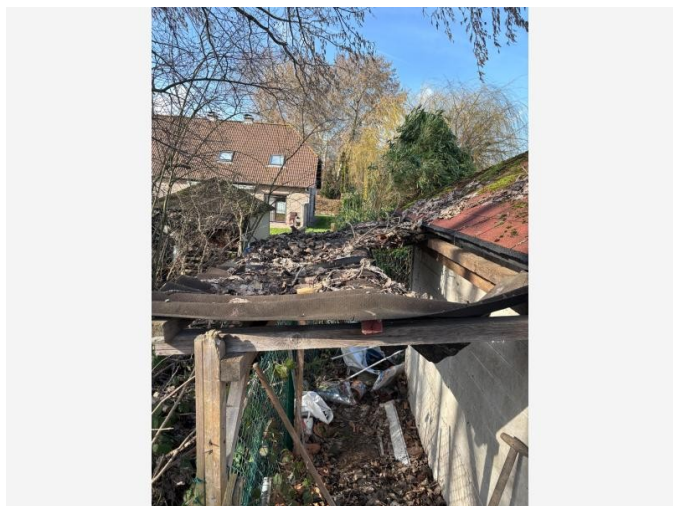
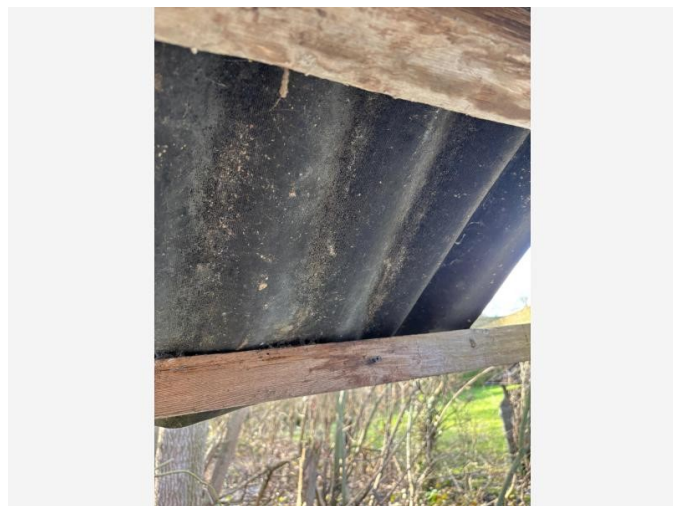
## Fiche 8: Bitumineuze golfplaten

Geen asbest

#	Type	Referentie	Resultaat
8.1	Puntmonster	PM5	Geen asbest
