Asbestinventarisatetest

Stationsstraat 29/032, 1930 Zaventem

Attestnummer : 20260420-000085.001

Uitgegeven op : 20.04.2026

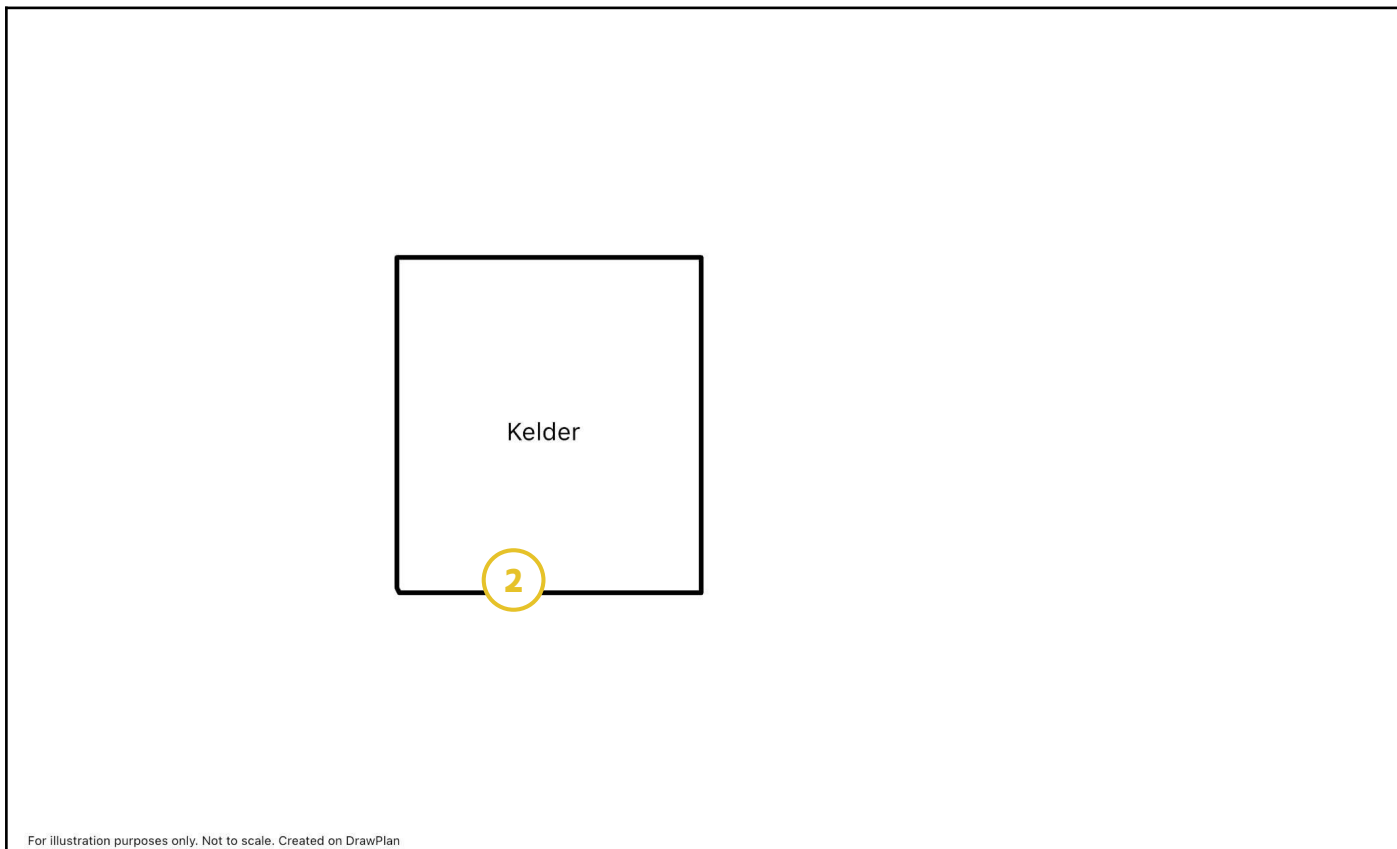
Plan 1.3: Grondplan kelder

Beschrijving	Type	Actie
2. Bakeliet schakelaars/stopcontacten	Asbestmateriaal	Zorgvuldig beheren

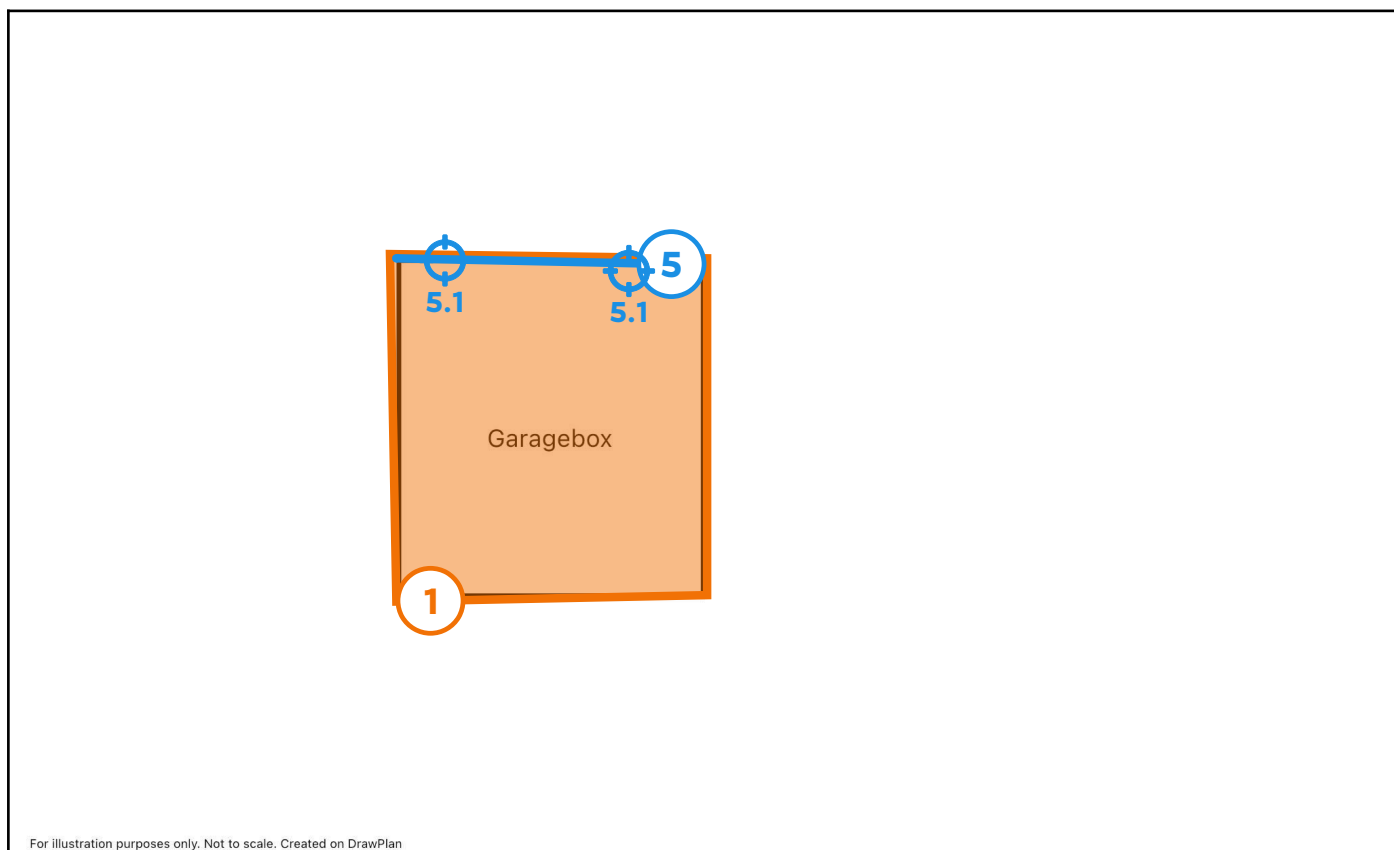
Plan 2.1: Grondplan garagebox

Beschrijving	Type	Actie
1. Dak bestaande uit golfplaten	Asbestmateriaal	Verwijderen
5. Cementen smeerlaag binnen	Geen asbest	-
5.1 Code: MM03 - Cementering garagebox	Mengmonster	-

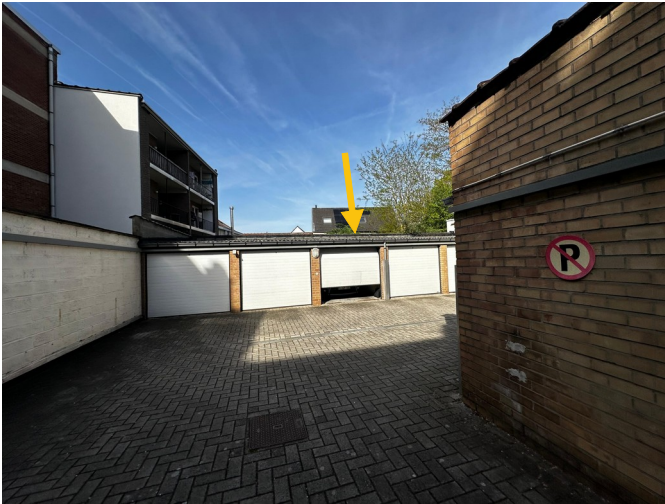
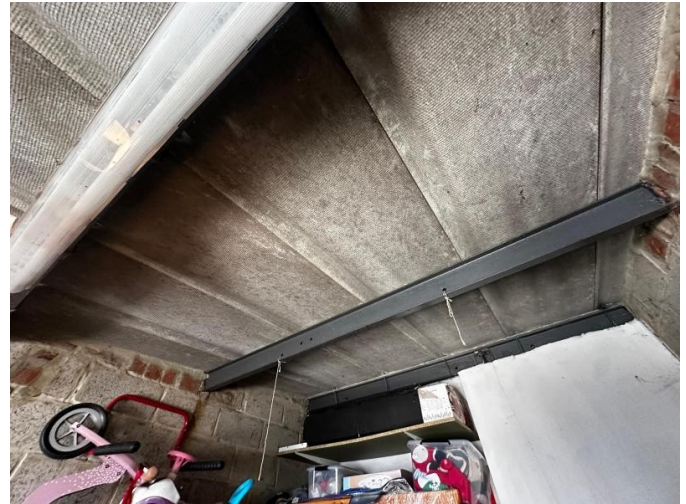
Het asbestmateriaal valt onder de mijlpaal van 2034.

Eindbeoordeling materiaalrisico

Verhoogd materiaalrisico en/of verhoogde kans op vezelvrijgave

Gebondenheid	Categorie 1: hechtgebonden in oorsprong
Asbestsoort (vezeltype)	Crocidoliet aanwezig
Asbestconcentratie	Laag (< 50%)
Afschermingsgraad van het gehele materiaal	Geheel of deels vrij aan de binnenlucht, maar geen contact met binnenluchtstromen
Toestand van het materiaal	Licht beschadigd, licht verweerd. Intacte calciumsilicaatplaat of materiaal met categorie 3-gebondenheid

Beschrijving	Dak bestaande uit golfplaten
Omgeving	Buiten
Primaire drager	Schuin dak
Asbestmateriaal	Dak- en gevelbekleding - Golfplaat
Bindmiddel van asbestmateriaal	Cement
Gebondenheid op basis van bindmiddel	Hecht
Hoeveelheid (oppervlakte - aantal)	<ul style="list-style-type: none">• 15,00 m² - 1 stuk
Totale oppervlakte	15,00 m ²
Eenvoudig bereikbaar	Ja
Bevestigingswijze	<ul style="list-style-type: none">• Geklemd• Geschroefd
Identificatiemethode	<p>De asbestdeskundige beoordeelt het materiaal als asbestverdacht en dus asbesthoudend, en dit zonder monstername.</p> <p>Motivatie: De materialen behoren niet toe aan de eigenaar voor wie de asbestdeskundige de asbestinventaris uitvoert.</p>
Destructieve handeling voor identificatie	Nee
Opmerking	De hoeveelheid is een zo nauwkeurig mogelijke opmeting. Hieraan kunnen evenwel geen rechten worden ontleend.

Verwijderen

- Verwijder dit asbestmateriaal zo snel mogelijk. Volg de toestand goed op.
- Hemelwater dat afspoelt van asbestcement daken of gevels kan asbestdeeltjes bevatten. Gebruik het enkel voor gesloten circuits (bv. spoelen toiletten). Reinig na het vervangen van het dak of de gevel de dakgoten en regenwaterput of -ton om asbesthoudend sediment of slib te verwijderen

- Eenvoudige handelingen: mag via doe-het-zelf of door werknemer(s) met opleidingsattest eenvoudige handelingen
Deze toepassing kan door een aannemer die over een opleidingsattest eenvoudige handelingen beschikt of door een particulier (doe-het-zelf), verwijderd worden indien er geen verhoogd risico op vrijgave van asbestvezels (max. concentratie 0,01 vezels/cm³ - CODEX Art. VI.3-54) ontstaat en de toepassing voorafgaand wordt gefixeerd/bevochtigd; de individuele elementen zonder machinale werktuigen (boormachine, slijpschijf, hogedrukreiniger,...) en zonder breken of gooien een voor een losgemaakt worden; en ten slotte dubbel en luchtdicht verpakt weggevoerd worden naar een erkend afvalpunt (recyclagepark).

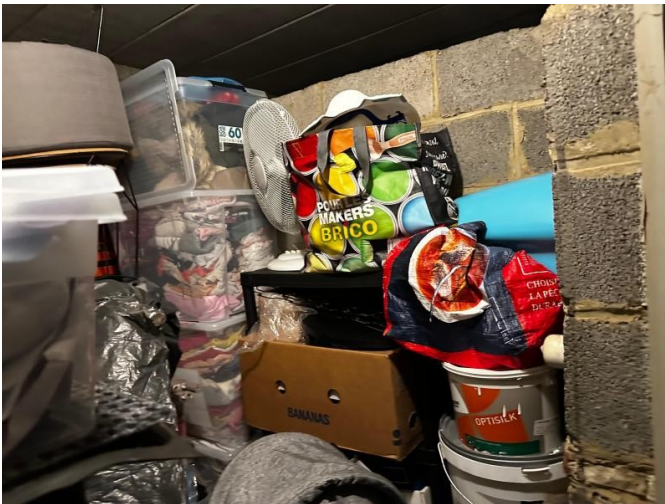
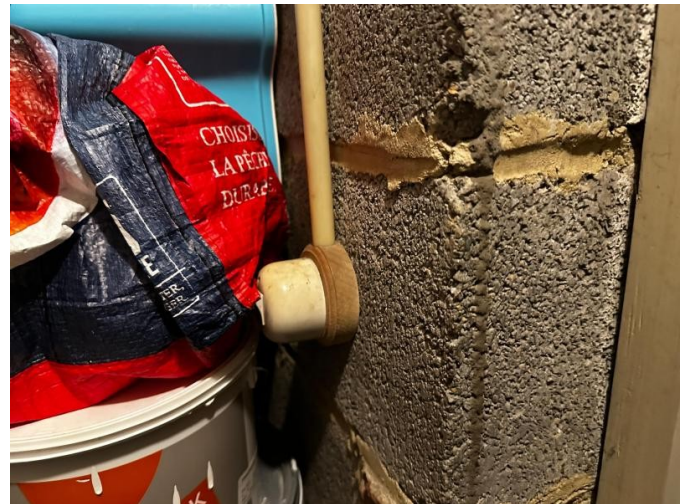
Het asbestmateriaal valt onder de mijlpaal van 2040.

Eindbeoordeling materiaalrisico	Laag materiaalrisico en/of verlaagde kans op vezelvrijgave
---------------------------------	--

Gebondenheid	Categorie 1: hechtgebonden in oorsprong
Asbestsoort (vezeltype)	Crocidoliet aanwezig
Asbestconcentratie	Laag (< 50%)
Afschermingsgraad van het gehele materiaal	Geheel of deels vrij aan de binnenlucht, maar geen contact met binnenluchtstromen
Toestand van het materiaal	Onbeschadigd, niet verweerd

Beschrijving	Bakeliet schakelaars/stopcontacten
Omgeving	Binnen
Primaire drager	Communicatie en elektrische infrastructuur en uitrusting
Asbestmateriaal	Plaat, paneel, tablet - Type Bakeliet
Bindmiddel van asbestmateriaal	Kunststof of -hars
Gebondenheid op basis van bindmiddel	Hecht
Hoeveelheid (oppervlakte - dikte - aantal)	<ul style="list-style-type: none"> • 0,10 m² - 1,00 cm - 1 stuk
Totaal volume	0,001 m ³
Eenvoudig bereikbaar	Ja
Bevestigingswijze	<ul style="list-style-type: none"> • Geschroefd
Identificatiemethode	<p>De asbestdeskundige beoordeelt het materiaal als asbestverdacht en dus asbesthoudend, en dit zonder monstername.</p> <p>Motivatie: De monstername brengt andere schade aan dan schade die inherent is aan de monstername.</p>
Destructieve handeling voor identificatie	Nee
Opmerking	De hoeveelheid is een zo nauwkeurig mogelijke opmeting. Hieraan kunnen evenwel geen rechten worden ontleend. Monstername niet uitgevoerd wegens risico op beschadiging van een elektrisch component en mogelijke blootstelling aan spanning of storingen in de elektrische installatie.

Zorgvuldig beheren

- Zorg voor een veilig beheer. Vermijd het beschadigen van het asbestmateriaal. Controleer de toestand jaarlijks op wijzigingen.
- Voer bijkomende staalname(s) uit.

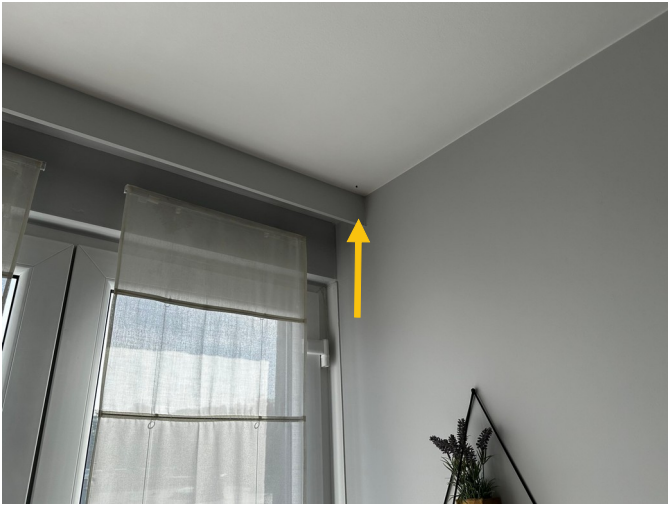
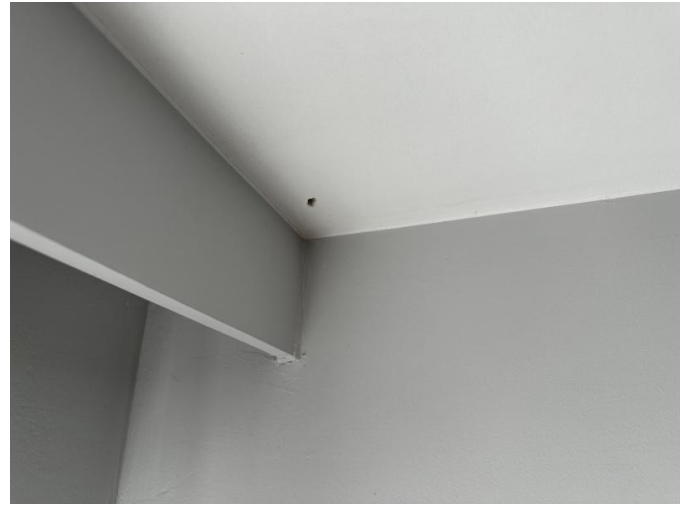
Fiche 4: Pleisterwerk plafonds

Geen asbest

#	Type	Referentie	Resultaat
4.1	Mengmonster	MM02 - Pleisterwerken plafonds	Geen asbest

Beschrijving	Pleisterwerk plafonds
Omgeving	Binnen
Primaire drager	Plafond
Bindmiddel van materiaal	Gips - kalk
Gebondenheid op basis van bindmiddel	Niet-hechtgebonden
Hoeveelheid (oppervlakte - dikte - aantal)	• 200,00 m ² - 1,00 cm - 1 stuk
Totaal volume	2,00 m ³
Identificatiemethode	Een monstername door de asbestdeskundige met laboanalyse door een asbestlabo.
Destructieve handeling voor identificatie	Nee
Opmerking	De hoeveelheid is een zo nauwkeurig mogelijke opmeting. Hieraan kunnen evenwel geen rechten worden ontleend. Waar mogelijk, wordt staalname uitgevoerd conform het inspectieprotocol: in een droge ruimte zoals een slaapkamer, In het appartement is geen traphal en stookruimte aanwezig, hier werden bijgevolg geen staalnamen genomen. De plafonds van de natte ruimtes, badkamer en keuken, werden afgewerkt met gyproc. Hier werd ook geen staal genomen.

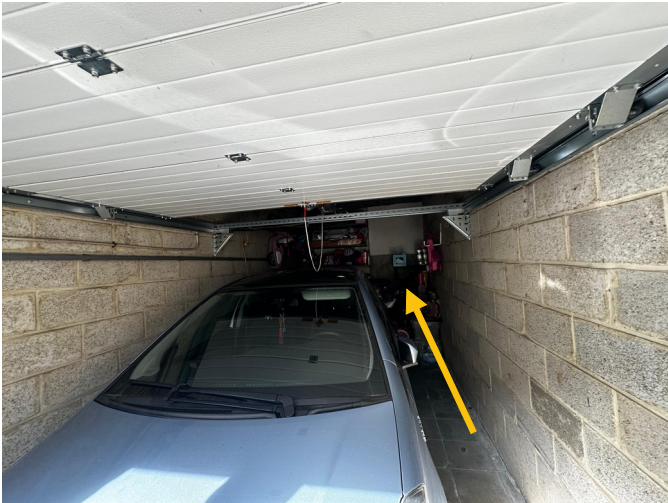
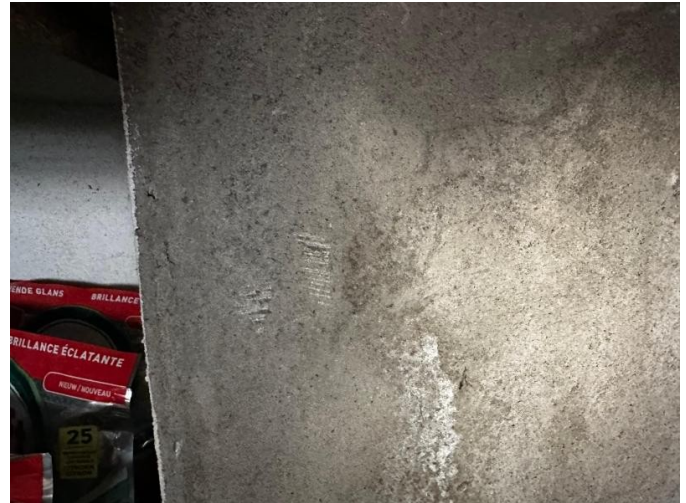
Fiche 5: Cementen smeerlaag binnen

Geen asbest

#	Type	Referentie	Resultaat
5.1	Mengmonster	MM03 - Cementering garagebox	Geen asbest

Beschrijving	Cementen smeerlaag binnen
Omgeving	Binnen
Primaire drager	Binnenwand
Bindmiddel van materiaal	Cement
Gebondenheid op basis van bindmiddel	Hecht
Hoeveelheid (gewicht - aantal)	<ul style="list-style-type: none">• 20,00 kg - 1 stuk
Totaal gewicht	20,00 kg
Identificatiemethode	Een monstername door de asbestdeskundige met laboanalyse door een asbestlabo.
Destructieve handeling voor identificatie	Nee
Opmerking	De hoeveelheid is een zo nauwkeurig mogelijke opmeting. Hieraan kunnen evenwel geen rechten worden ontleend.

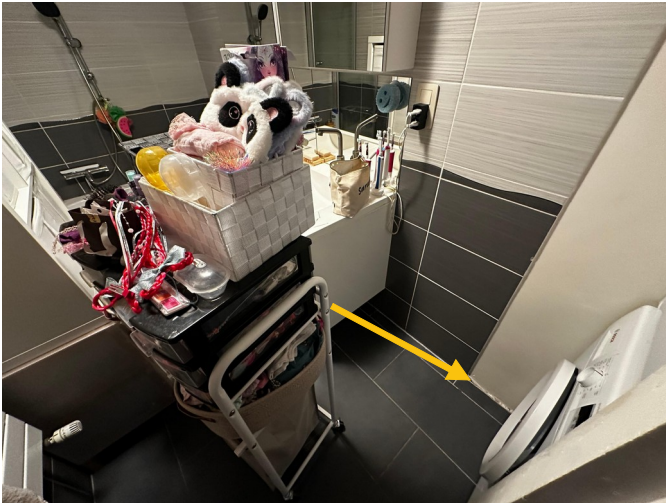
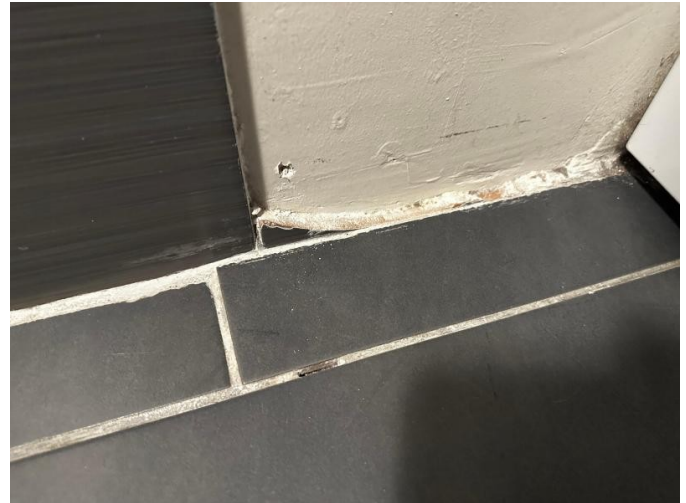
Fiche 6: Pleisterwerk wanden

Geen asbest

#	Type	Referentie	Resultaat
6.1	Mengmonster	MM01 - Pleisterwerken wanden	Geen asbest

Beschrijving	Pleisterwerk wanden
Omgeving	Binnen
Primaire drager	Binnenwand
Bindmiddel van materiaal	Gips - kalk
Gebondenheid op basis van bindmiddel	Niet-hechtgebonden
Hoeveelheid (oppervlakte - dikte - aantal)	• 300,00 m ² - 1,00 cm - 1 stuk
Totaal volume	3,00 m ³
Identificatiemethode	Een monstername door de asbestdeskundige met laboanalyse door een asbestlabo.
Destructieve handeling voor identificatie	Nee
Opmerking	De hoeveelheid is een zo nauwkeurig mogelijke opmeting. Hieraan kunnen evenwel geen rechten worden ontleend. Waar mogelijk, wordt staalname uitgevoerd conform het inspectieprotocol: in een droge ruimte zoals een slaapkamer, in een natte ruimte zoals een keuken of badkamer, er is geen traphal en stookruimte aanwezig in het appartement. Hier werd bijgevolg geen staal genomen.

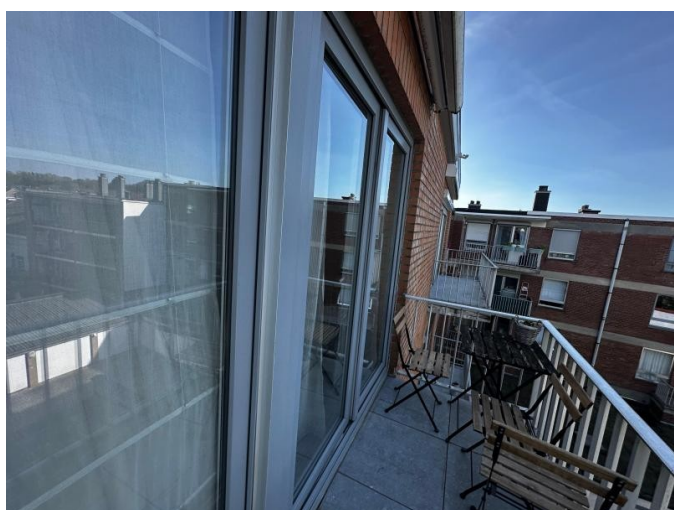
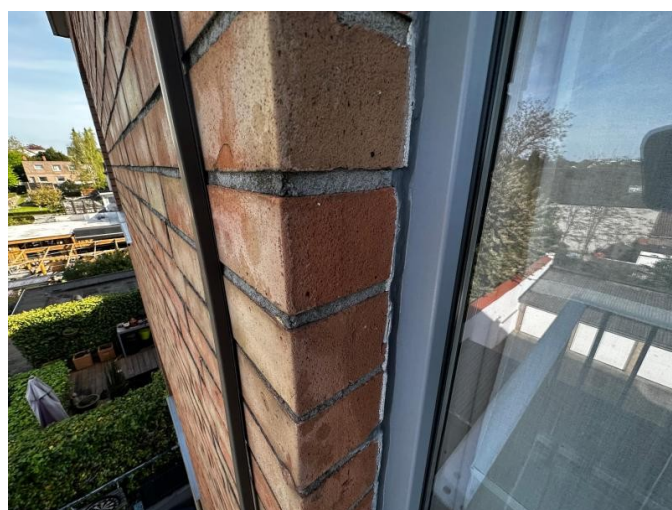
Beschrijving	Notitie	Terug te vinden op plannen
Fiche 7: Kit aan de ramen	De kit aan de ramen is niet asbestverdacht. Vernieuwde ramen met niet asbestverdachte silicone.	Plan 1.1: Grondplan appartement
