Asbestinventarisatetest

Molenstraat 38, 3140 Keerbergen

Attestnummer : 20260123-000165.000

Uitgegeven op : 23.01.2026

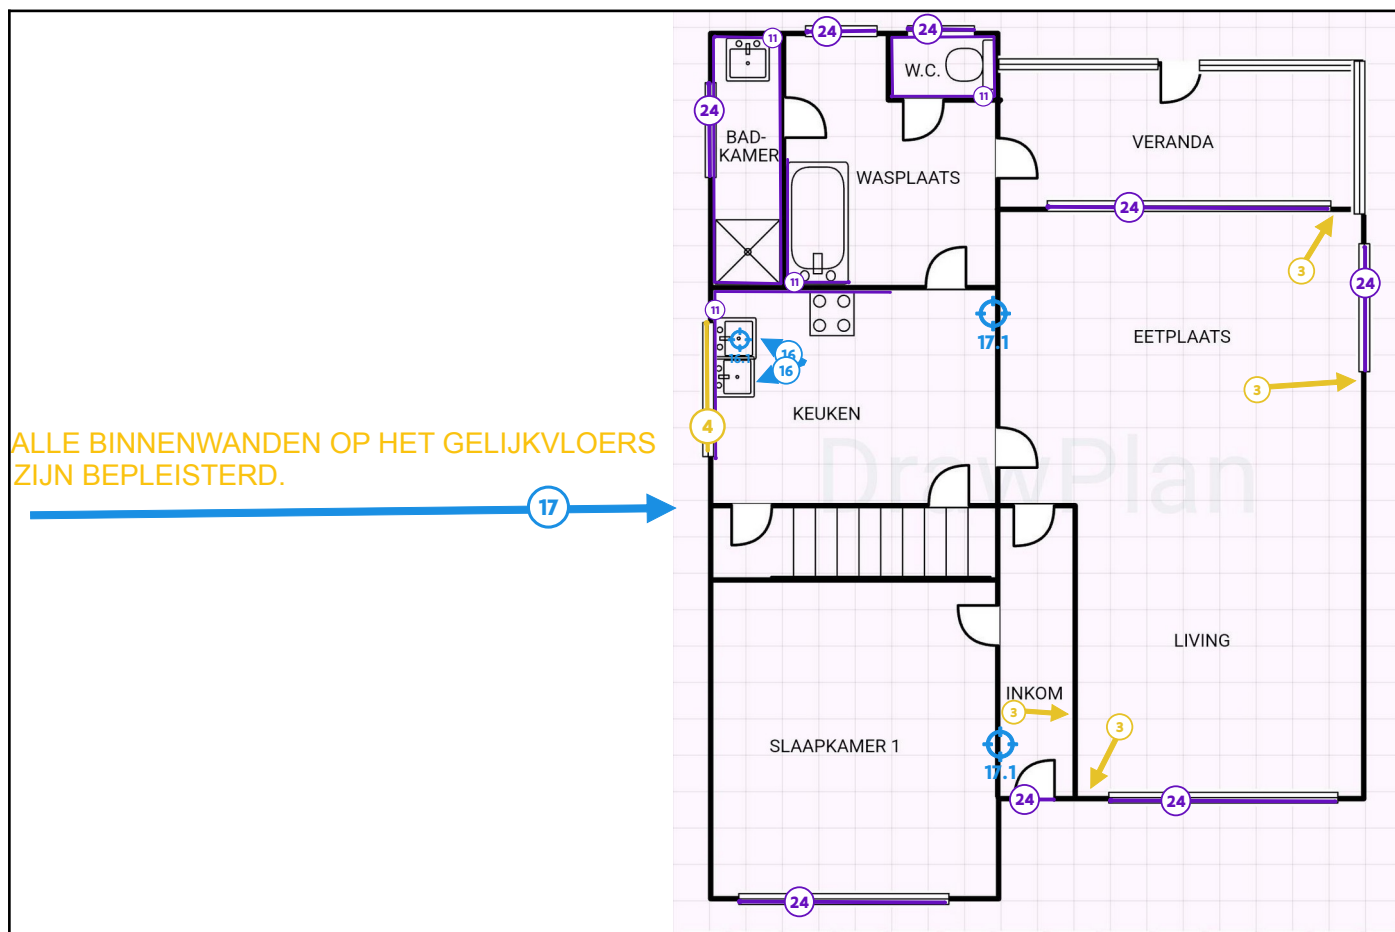
Plan 1.1: GLV

Beschrijving	Type	Actie
3. radiatorknoppen bakeliet	Asbestmateriaal	Zorgvuldig beheren
4. kit/mastiek raamwerk keuken en veranda (tussen glas en kader)	Asbestmateriaal	Zorgvuldig beheren
11. Tegellijm faiencetegels	Advies	-
16. coating spoelbakken keuken	Geen asbest	-
16.1 Code: S3.	Puntmonster	-
17. Pleisterwerk wanden	Geen asbest	-
17.1 Code: S1.	Mengmonster	-
24. kit/mastiek ramen woonst	Overige ruimte of materiaal	-

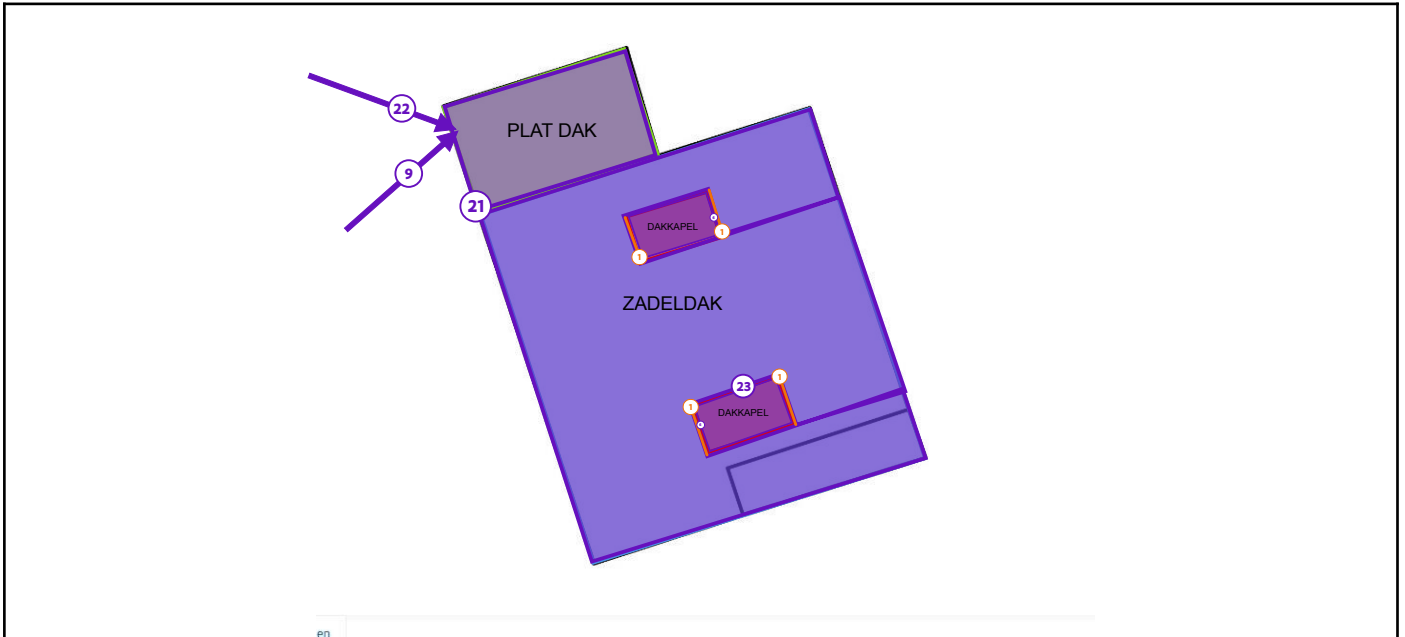
Plan 1.7: DAKENPLAN WOONST

Beschrijving	Type	Actie
1. leien zijkanten erkers	Asbestmateriaal	Verwijderen
6. dakbedekking dakkapellen woonst	Beperking	-
9. Schouw plat dak woonst	Beperking	-
21. Roofing plat dak woonst	Overige ruimte of materiaal	-
22. rookgaskanaal plat dak woonst	Overige ruimte of materiaal	-
23. dakbedekking zadeldak woonst	Overige ruimte of materiaal	-

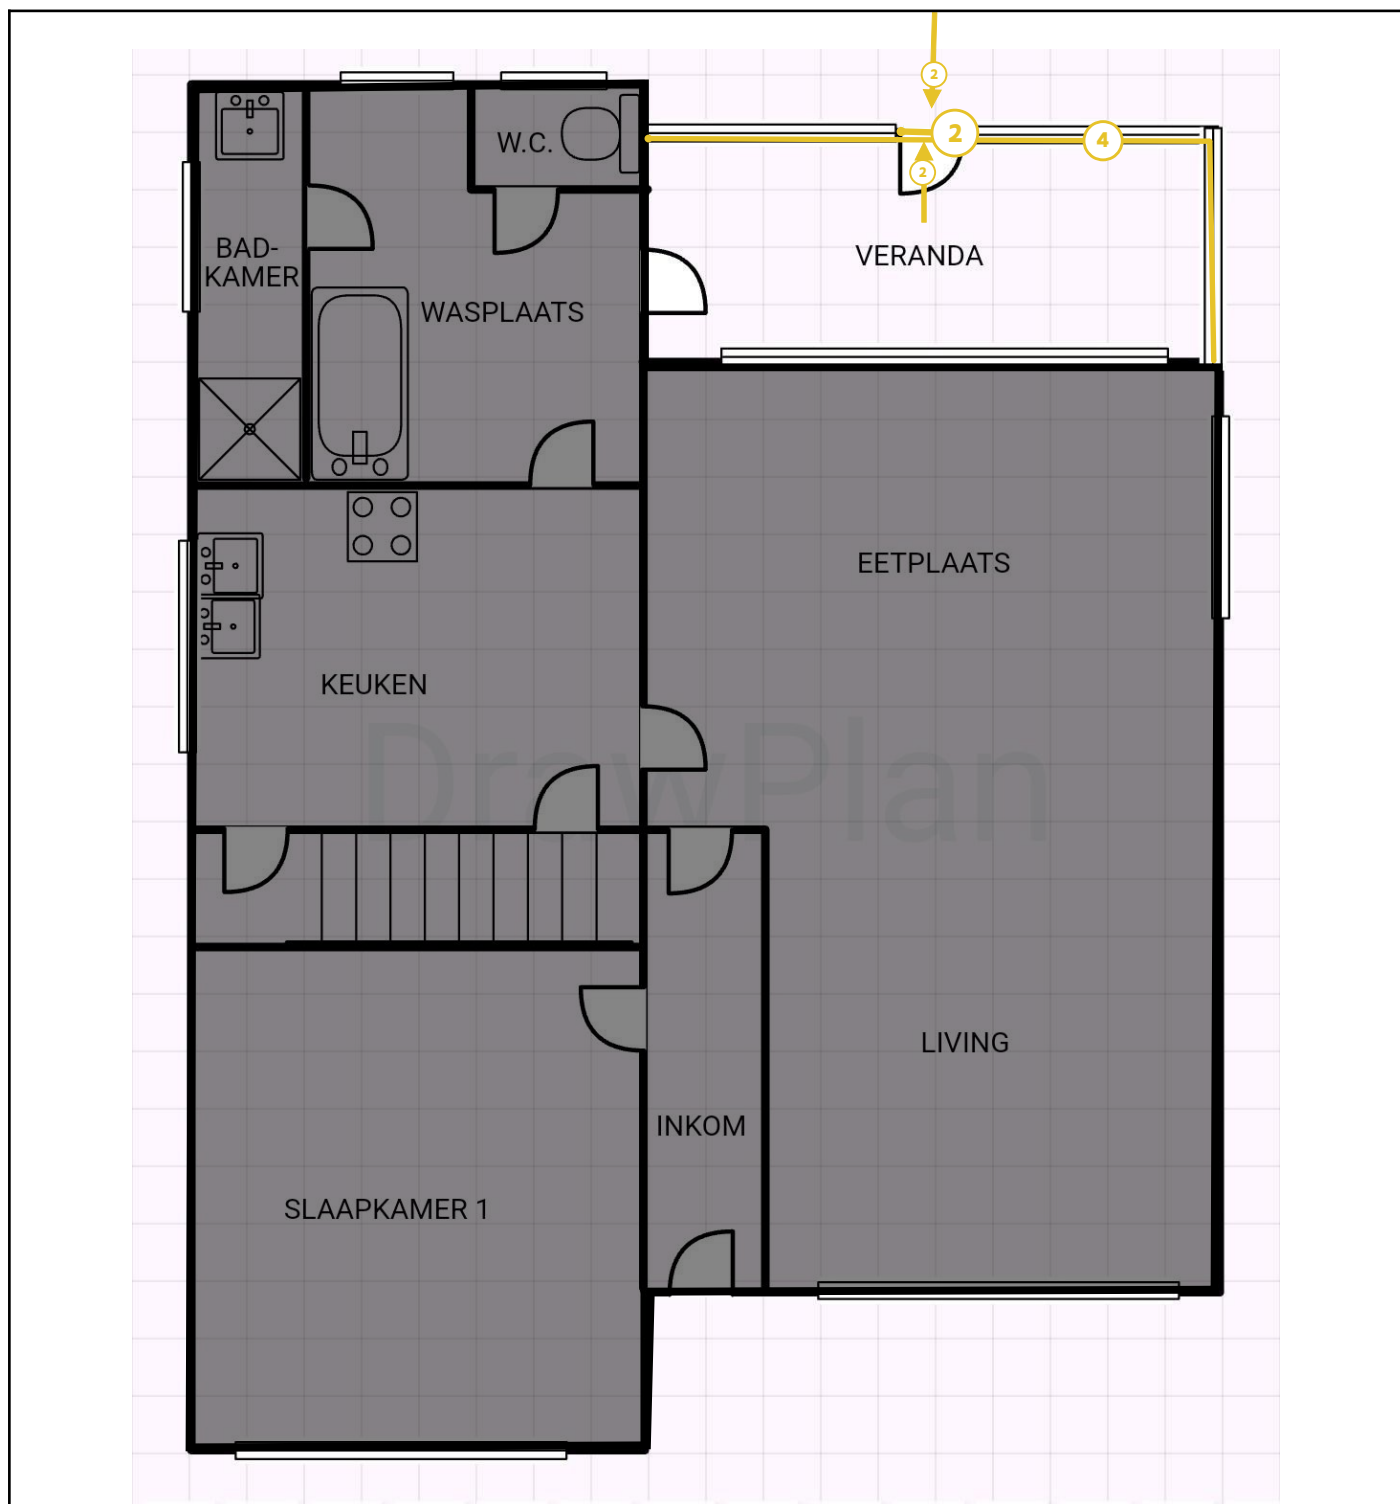
Plan 2.1: VERANDA

Beschrijving	Type	Actie
2. Glasal deurpaneel	Asbestmateriaal	Zorgvuldig beheren

4. kit/mastiek raamwerk keuken en veranda (tussen glas en kader)	Asbestmateriaal	Zorgvuldig beheren
---	-----------------	--------------------

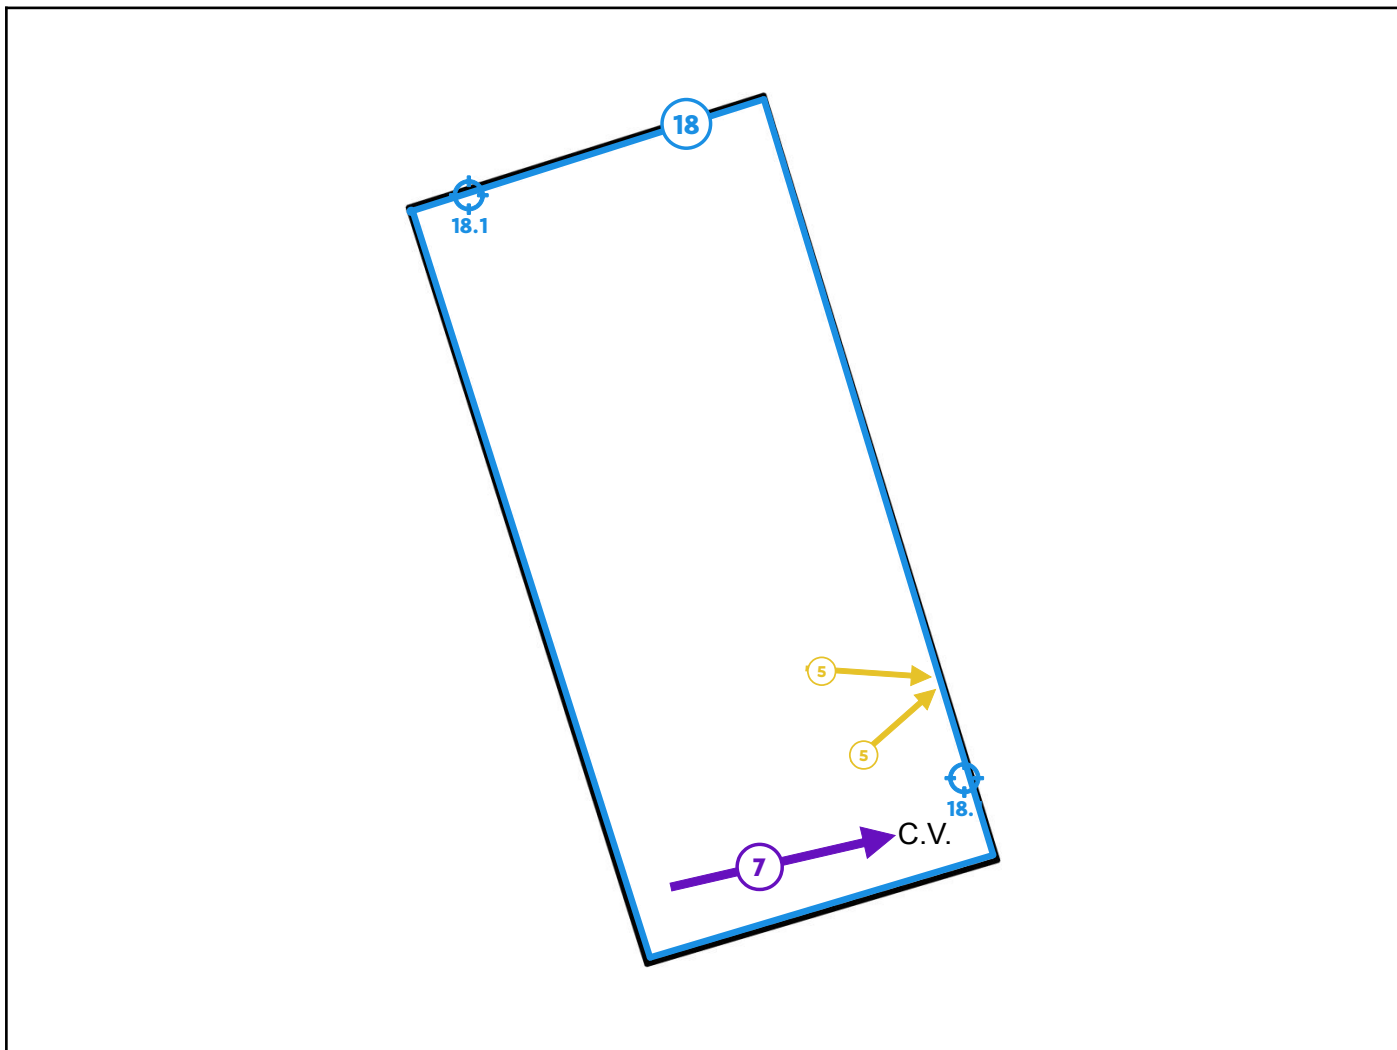
Plan 3.1: LOSSTAANDE GARAGE

Beschrijving	Type	Actie
5. Bakeliet hoofdschakelaars garage	Asbestmateriaal	Zorgvuldig beheren
7. cv ketel buderus	Beperking	-
18. Cementering binnenwanden losstaande garge	Geen asbest	-
18.1 Code: S4.	Mengmonster	-

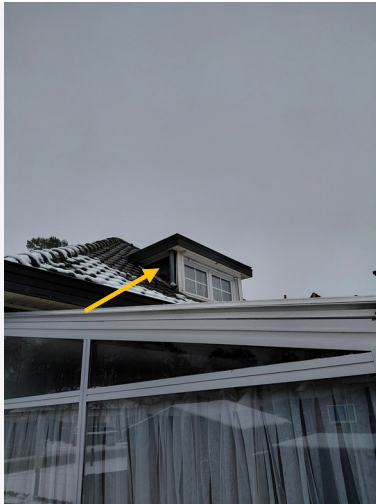
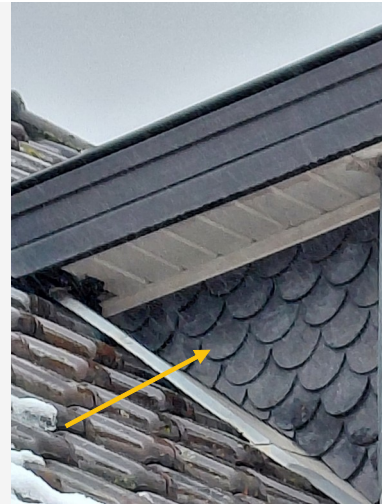
Het asbestmateriaal valt onder de mijlpaal van 2034.

Laag materiaalrisico en/of verlaagde kans op vezelvrijgave

Gebondenheid	Categorie 1: hechtgebonden in oorsprong
Asbestsoort (vezeltype)	Crocidoliet aanwezig
Asbestconcentratie	Laag (< 50%)
Afschermingsgraad van het gehele materiaal	Geheel of deels vrij aan de buitenlucht
Toestand van het materiaal	Licht beschadigd, licht verweerd. Intact calciumsilicaatmateriaal of categorie III 'gebondenheid'

Beschrijving	leien zijkanten erkers
Omgeving	Buiten
Primaire drager	Wand buitenschil
Asbestmateriaal	Dak- en gevelbekleding - Lei, shingle
Bindmiddel van asbestmateriaal	Cement
Gebondenheid op basis van bindmiddel	Hecht
Hoeveelheid (oppervlakte - aantal)	<ul style="list-style-type: none">• 3,20 m² - 4 stuks
Totale oppervlakte	12,80 m ²
Eenvoudig bereikbaar	Ja
Bevestigingswijze	<ul style="list-style-type: none">• Genageld, geniet
Identificatiemethode	<p>De asbestdeskundige beoordeelt het materiaal als asbestverdacht en dus asbesthoudend, en dit zonder monstername.</p> <p>Motivatie: Er is een onderzoeksbeperking die monstername verhindert; De ruimte of het materiaal bevindt zich hoger dan 3,5 meter vanaf een vaste ondergrond.</p>
Destructieve handeling voor identificatie	Nee
Opmerking	<p>De leien zijn visueel en volgens expertise als asbestverdacht beschouwd.</p> <p>De leien waren niet bereikbaar (hoogte > 3,50m) en er kon bijgevolg geen staal genomen worden om uit te sluiten dat deze asbestverdachte toepassing niet-asbesthoudend is. Het is aangewezen om bijkomend onderzoek uit te voeren bij renovatiewerken. De vermelde oppervlaktes, diktes en volumes betreffen een bereedeneerde schatting. Er worden geen rechten verleend aan deze oppervlaktes/diktes/volumes.</p>

- Verwijder dit asbestmateriaal zo snel mogelijk. Volg de toestand goed op.
- Hemelwater dat afspoelt van asbestcement daken of gevels kan asbestdeeltjes bevatten. Gebruik het enkel voor gesloten circuits (bv. spoelen toiletten). Reinig na het vervangen van het dak of de gevel de dakgoten en regenwaterput of -ton om asbesthoudend sediment of slib te verwijderen
- Voer bijkomende staalname(s) uit.

- Eenvoudige handelingen: mag via doe-het-zelf of door werknemer(s) met opleidingsattest eenvoudige handelingen
Deze toepassing kan door een aannemer die over een opleidingsattest eenvoudige handelingen beschikt of door een particulier (doe-het-zelf), verwijderd worden indien er geen verhoogd risico op vrijgave van asbestvezels (max. concentratie 0,01 vezels/cm³ - CODEX Art. VI.3-54) ontstaat en de toepassing voorafgaand wordt gefixeerd/bevochtigd; de individuele elementen zonder machinale werktuigen (boormachine, slijpschijf, hogedrukreiniger,...) en zonder breken of gooien een voor een losgemaakt worden; en ten slotte dubbel en luchtdicht verpakt weggevoerd worden naar een erkend afvalpunt (recyclagepark).

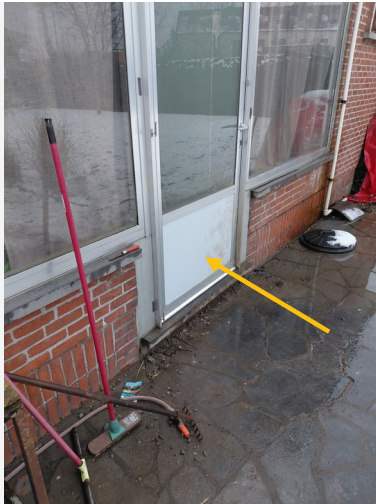
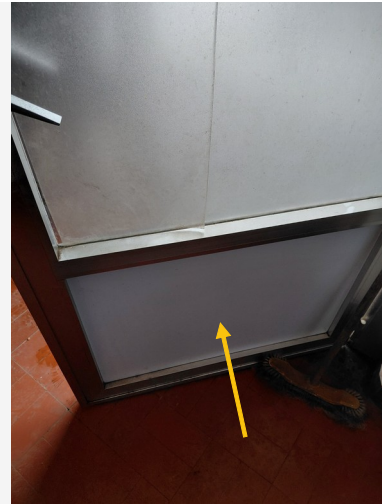
Het asbestmateriaal valt onder de mijlpaal van 2040.

Eindbeoordeling materiaalrisico	Laag materiaalrisico en/of verlaagde kans op vezelvrijgave
---------------------------------	--

Gebondenheid	Categorie 1: hechtgebonden in oorsprong
Asbestsoort (vezeltype)	Crocidoliet aanwezig
Asbestconcentratie	Laag (< 50%)
Afschermingsgraad van het gehele materiaal	Geheel of deels (ook) vrij aan de binnenlucht
Toestand van het materiaal	Onbeschadigd, niet verweerd

Beschrijving	Glasal deurpaneel
Omgeving	Buiten
Primaire drager	Wandopening verticaal (raam, deur, ...)
Asbestmateriaal	Plaat, paneel, tablet - Geëmailleerd, type Glasal
Bindmiddel van asbestmateriaal	Cement
Gebondenheid op basis van bindmiddel	Hecht
Hoeveelheid (oppervlakte - dikte - aantal)	• 0,56 m ² - 1,00 cm - 2 stuks
Totaal volume	0,011 m ³
Eenvoudig bereikbaar	Ja
Bevestigingswijze	• Geklemd
Identificatiemethode	<p>De asbestdeskundige beoordeelt het materiaal als asbestverdacht en dus asbesthoudend, en dit zonder monstername.</p> <p>Motivatie: De monstername brengt andere schade aan dan schade die inherent is aan de monstername.</p>
Destructieve handeling voor identificatie	Nee
Opmerking	De hoeveelheid is een zo nauwkeurig mogelijke opmeting. Hieraan kunnen evenwel geen rechten worden ontleend.

- Zorg voor een veilig beheer. Vermijd het beschadigen van het asbestmateriaal. Controleer de toestand jaarlijks op wijzigingen.
- Voer bijkomende staalname(s) uit.

- Eenvoudige handelingen: mag via doe-het-zelf of door werknemer(s) met opleidingsattest eenvoudige handelingen
Deze toepassing kan door een aannemer die over een opleidingsattest eenvoudige handelingen beschikt of door een particulier (doe-het-zelf), verwijderd worden indien er geen verhoogd risico op vrijgave van asbestvezels (max. concentratie 0,01 vezels/cm³ - CODEX Art. VI.3-54) ontstaat en de toepassing voorafgaand wordt gefixeerd/bevochtigd; de individuele elementen zonder machinale werktuigen (boormachine, slijpschijf, hogedrukreiniger,...) en zonder breken of gooien een voor een losgemaakt worden; en ten slotte dubbel en luchtdicht verpakt weggevoerd worden naar een erkend afvalpunt (recyclagepark).

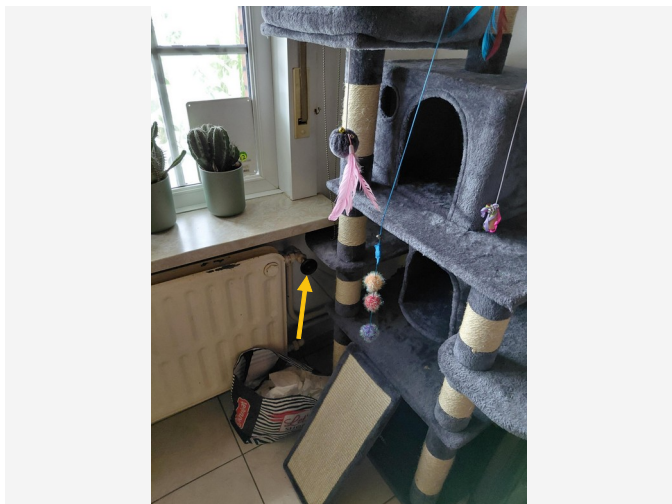
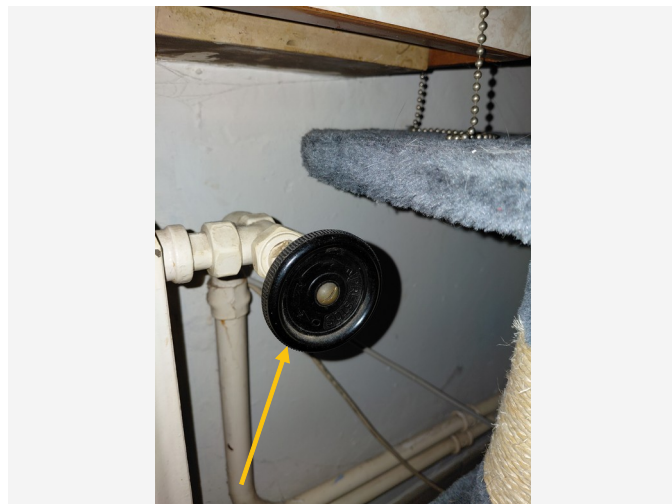
Het asbestmateriaal valt onder de mijlpaal van 2040.

Beschrijving	radiatorknoppen bakeliet
Omgeving	Binnen
Primaire drager	HVAC infrastructuur en uitrusting
Asbestmateriaal	Plaat, paneel, tablet - Type Bakeliet
Bindmiddel van asbestmateriaal	Kunststof of -hars
Gebondenheid op basis van bindmiddel	Hecht
Hoeveelheid (oppervlakte - dikte - aantal)	• 0,10 m ² - 1,20 cm - 4 stuks
Totaal volume	0,005 m ³
Eenvoudig bereikbaar	Ja
Bevestigingswijze	• Geschroefd
Identificatiemethode	<p>De asbestdeskundige beoordeelt het materiaal als asbestverdacht en dus asbesthoudend, en dit zonder monstername.</p> <p>Motivatie: De monstername brengt andere schade aan dan schade die inherent is aan de monstername.</p>
Destructieve handeling voor identificatie	Nee
Opmerking	<p>Het is moeilijk te bepalen of de bakeliettoepassingen in de woning ook effectief asbesthoudend zijn (het kan ook gaan om de asbestvrije variant).</p> <p>-Er werd geen monster genomen owv beschadiging aan een hvac gerelateerde toepassing, extra controle bij verwijdering van het verdacht materiaal. Vermoedelijk zullen de toepassingen verwijderd worden bij vervanging van de radiatoren.</p>

- Zorg voor een veilig beheer. Vermijd het beschadigen van het asbestmateriaal. Controleer de toestand jaarlijks op wijzigingen.
- Voer bijkomende staalname(s) uit.

- Eenvoudige handelingen: mag via doe-het-zelf of door werknemer(s) met opleidingsattest eenvoudige handelingen
De radiatorknoppen kunnen eenvoudig losgeschroefd worden.

Losschroeven en dubbel verpakken in plastic , sluit luchtdicht af en breng dit als hechtgebonden afval naar een plaatselijk containerpark.

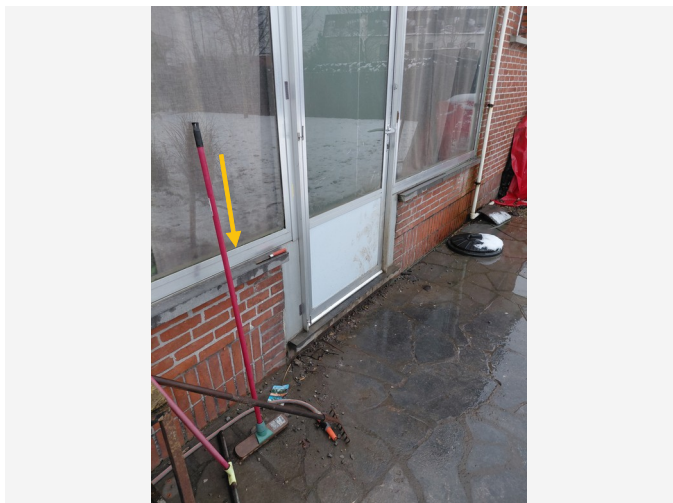
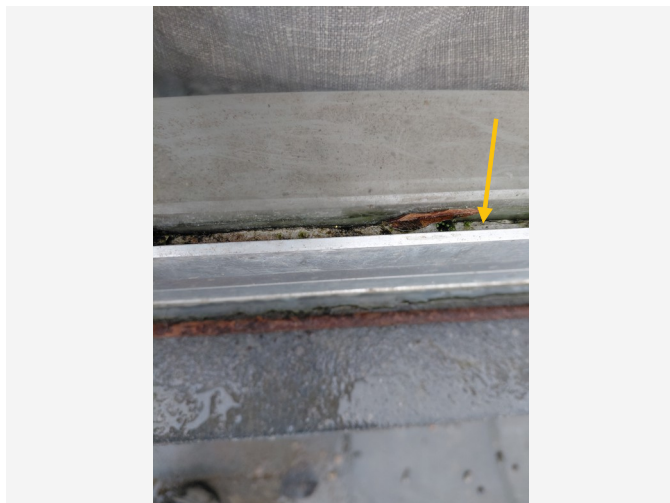
Fiche 4: kit/mastiek raamwerk keuken en veranda (tussen glas en kader)

Beschrijving	kit/mastiek raamwerk keuken en veranda (tussen glas en kader)
Omgeving	Grenst aan binnen- en buitenlucht
Primaire drager	Wandopening verticaal (raam, deur, ...)
Asbestmateriaal	In-situ afwerkingslagen - Pasta, stopverf, voegsel, stopsel, vulsel, mastiek, katten, ...
Bindmiddel van asbestmateriaal	Kitten, mastiek, pasta
Gebondenheid op basis van bindmiddel	Hecht
Hoeveelheid (gewicht - aantal)	<ul style="list-style-type: none"> • 7,60 kg - 1 stuk
Totaal gewicht	7,60 kg
Eenvoudig bereikbaar	Ja
Bevestigingswijze	<ul style="list-style-type: none"> • Verlijmd, ingegoten, versmeerd
Identificatiemethode	<p>De asbestdeskundige beoordeelt het materiaal als asbestverdacht en dus asbesthoudend, en dit zonder monstername.</p> <p>Motivatie: De monstername brengt andere schade aan dan schade die inherent is aan de monstername.</p>
Destructieve handeling voor identificatie	Nee
Opmerking	<p>De stopverf werd niet bemonsterd omwille van esthetische redenen (kans op glasbreuk). Mogelijks asbestverdachte stopverf (hard). Extra controle aangewezen bij renovatiewerken. De toepassing blijft asbestverdacht.</p> <p>Het gewicht is een beredeneerde schatting. Er worden geen rechten verleend aan deze gewichten.</p>

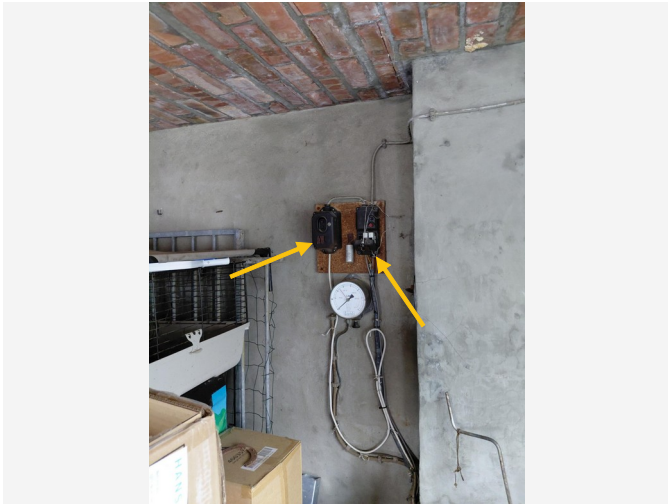
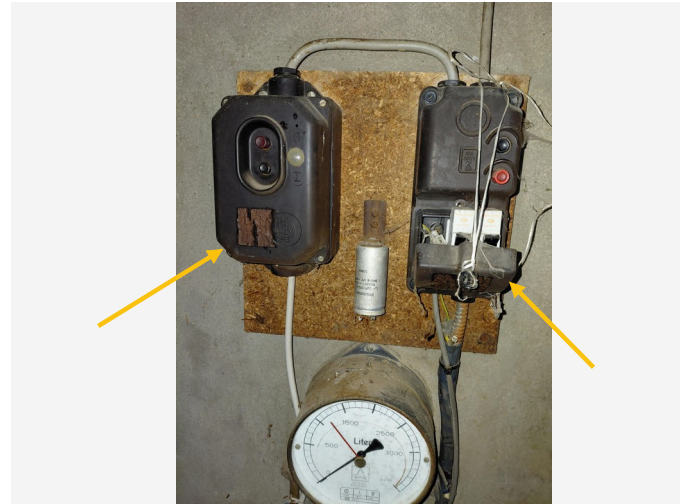
Beschrijving	Bakeliet hoofdschakelaars garage
Omgeving	Binnen
Primaire drager	Communicatie en elektrische infrastructuur en uitrusting
Asbestmateriaal	Plaat, paneel, tablet - Type Bakeliet
Bindmiddel van asbestmateriaal	Kunststof of -hars
Gebondenheid op basis van bindmiddel	Hecht
Hoeveelheid (oppervlakte - dikte - aantal)	• 0,20 m ² - 1,00 cm - 2 stuks
Totaal volume	0,004 m ³
Eenvoudig bereikbaar	Ja
Bevestigingswijze	• Geschroefd
Identificatiemethode	De asbestdeskundige beoordeelt het materiaal als asbestverdacht en dus asbesthoudend, en dit zonder monstername. Motivatie: De monstername brengt andere schade aan dan schade die inherent is aan de monstername.
Destructieve handeling voor identificatie	Nee
Opmerking	De hoeveelheid is een zo nauwkeurig mogelijke opmeting. Hieraan kunnen evenwel geen rechten worden ontleend.

- Eenvoudige handelingen: mag via doe-het-zelf of door werknemer(s) met opleidingsattest eenvoudige handelingen
Deze toepassing kan door een aannemer die over een opleidingsattest eenvoudige handelingen beschikt of door een particulier (doe-het-zelf), verwijderd worden indien er geen verhoogd risico op vrijgave van asbestvezels (max. concentratie 0,01 vezels/cm³ - CODEX Art. VI.3-54) ontstaat en de toepassing voorafgaand wordt gefixeerd/bevochtigd; de individuele elementen zonder machinale werktuigen (boormachine, slijpschijf, hogedrukreiniger,...) en zonder breken of gooien een voor een losgemaakt worden; en ten slotte dubbel en luchtdicht verpakt weggevoerd worden naar een erkend afvalpunt (recyclagepark).

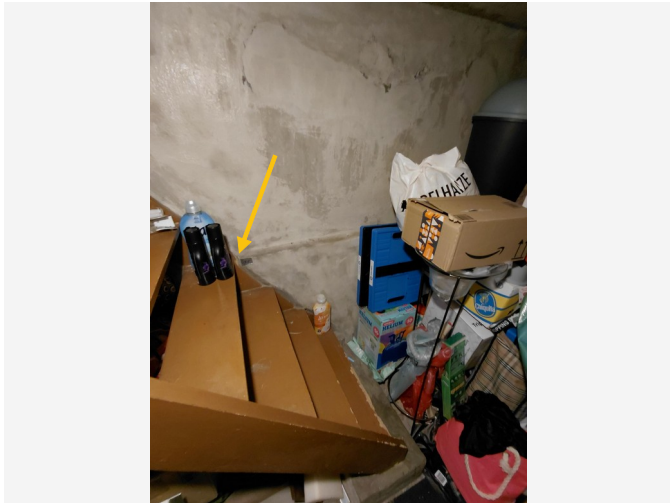
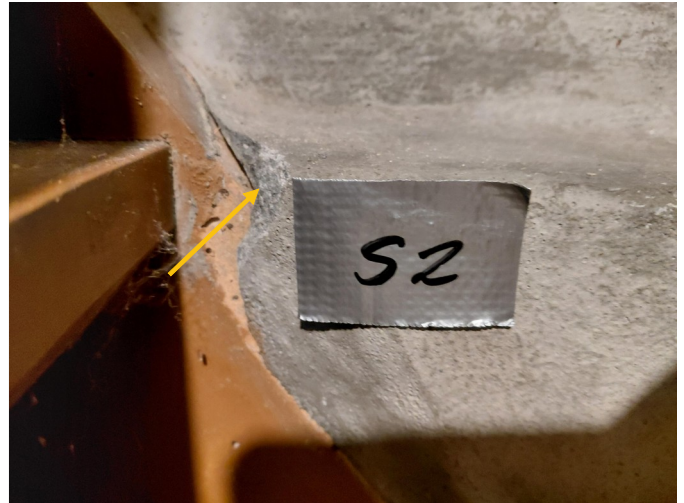
Beschrijving	Cementering binnenwanden kelder
Omgeving	Binnen
Primaire drager	Binnenwand
Bindmiddel van materiaal	Cement
Gebondenheid op basis van bindmiddel	Hecht
Hoeveelheid (gewicht - aantal)	<ul style="list-style-type: none">• 2.750,00 kg - 1 stuk
Totaal gewicht	2.750,00 kg
Identificatiemethode	Een monstername door de asbestdeskundige met laboanalyse door een asbestlabo.
Destructieve handeling voor identificatie	Nee
Opmerking	De hoeveelheid is een zo nauwkeurig mogelijke opmeting. Hieraan kunnen evenwel geen rechten worden ontleend.

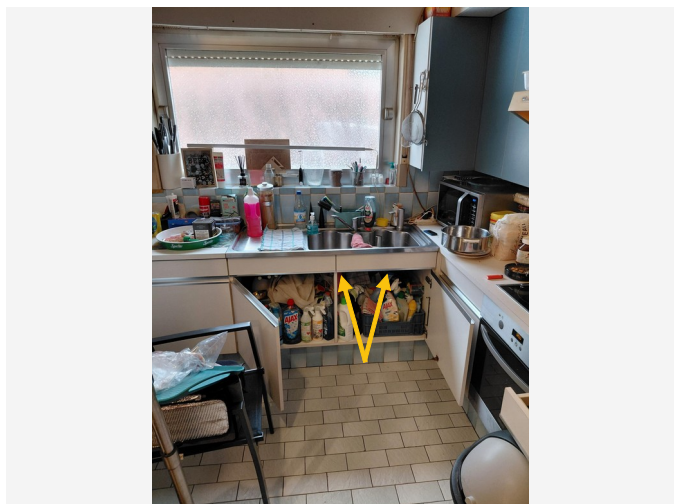
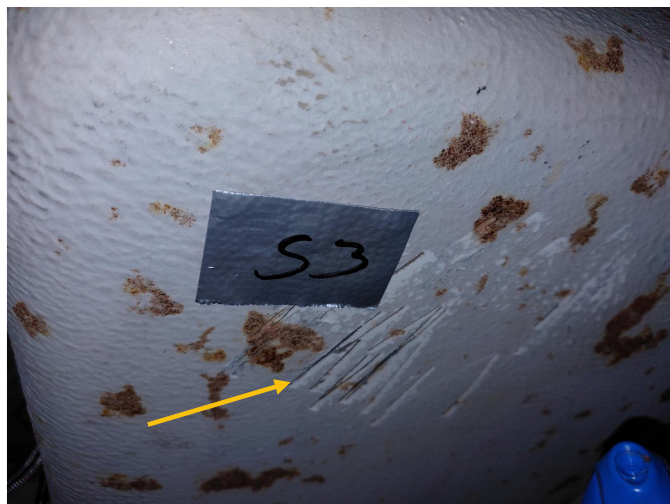
Beschrijving	coating spoelbakken keuken
Omgeving	Binnen
Primaire drager	Sanitaire infrastructuur en uitrusting (toe- en afvoer)
Bindmiddel van materiaal	Kunststof of -hars
Gebondenheid op basis van bindmiddel	Hecht
Hoeveelheid (oppervlakte - aantal)	• 0,40 m ² - 2 stuks
Totale oppervlakte	0,80 m ²
Identificatiemethode	Een monstername door de asbestdeskundige met laboanalyse door een asbestlabo.
Destructieve handeling voor identificatie	Nee
Opmerking	De vermelde oppervlaktes en volumes betreffen een beredeneerde schatting. Er worden geen rechten verleend aan deze oppervlaktes/volumes.

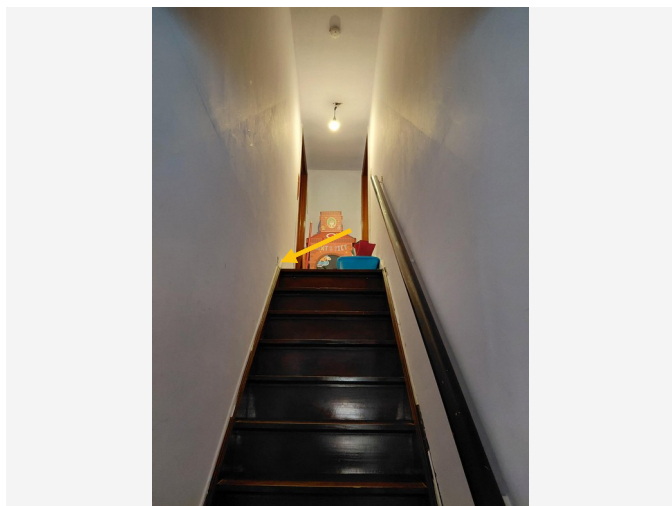
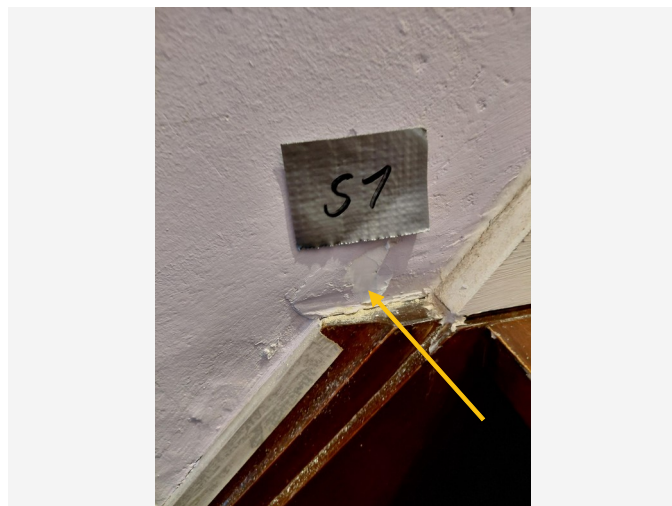
Beschrijving	Pleisterwerk wanden
Omgeving	Binnen
Primaire drager	Binnenwand
Bindmiddel van materiaal	Gips - kalk
Gebondenheid op basis van bindmiddel	Niet-hechtgebonden
Hoeveelheid (oppervlakte - dikte - aantal)	• 248,10 m ² - 2,00 cm - 1 stuk
Totaal volume	4,962 m ³
Identificatiemethode	Een monstername door de asbestdeskundige met laboanalyse door een asbestlabo.
Destructieve handeling voor identificatie	Nee
Opmerking	<p>Volgens het inspectieprotocol is een monstername van het pleisterwerk verplicht om dit te identificeren als niet-asbesthoudend.</p> <p>Locatie staalnames: individuele ruimte: inkomhal / natte ruimte: keuken / traphal: V+1</p> <p>De technische ruilte/stookplaats (losstaande garage) is niet bepleisterd met gips/kalk (cementering).</p> <p>De vermelde oppervlaktes en volumes betreffen een beredeneerde schatting. Er worden geen rechten verleend aan deze oppervlaktes/volumes. De dikte is een schatting die voorkomt uit de monsterplaatsen en is daarom niet altijd representatief.</p>

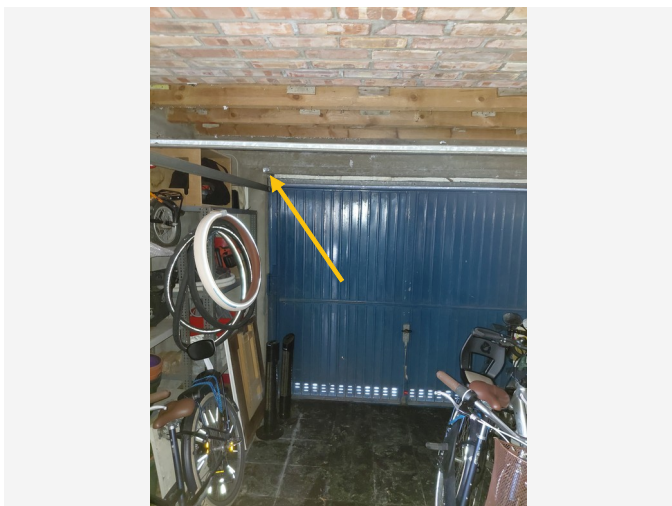
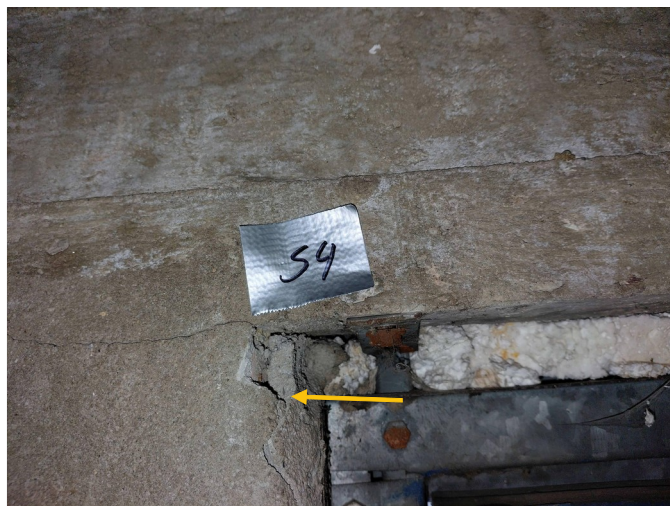
Beschrijving	Cementering binnenwanden losstaande garge
Omgeving	Binnen
Primaire drager	Binnenwand
Bindmiddel van materiaal	Cement
Gebondenheid op basis van bindmiddel	Hecht
Hoeveelheid (gewicht - aantal)	<ul style="list-style-type: none">• 3.450,00 kg - 1 stuk
Totaal gewicht	3.450,00 kg
Identificatiemethode	Een monstername door de asbestdeskundige met laboanalyse door een asbestlabo.
Destructieve handeling voor identificatie	Nee
Opmerking	De hoeveelheid is een zo nauwkeurig mogelijke opmeting. Hieraan kunnen evenwel geen rechten worden ontleend.

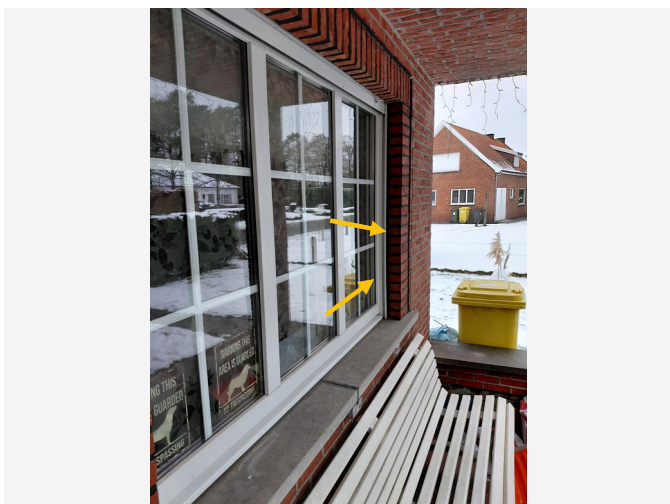
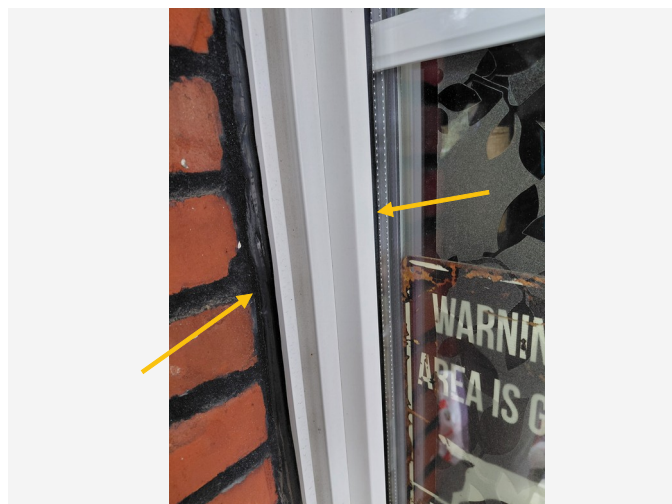
Fiche 24: kit/mastiek ramen woonst	<p>De gebruikte siliconen kit aan de woonst buiten het keukenraam en het raamwerk van de veranda (asbestverdacht) is niet asbestverdacht.</p>	Plan 1.1: GLV Plan 1.2: V+1
