# Asbestinventarisatetest

Mercuriuslaan 13, 3270 Scherpenheuvel-Zichem

Attestnummer : **20260728-000085.000**

Eindconclusie:

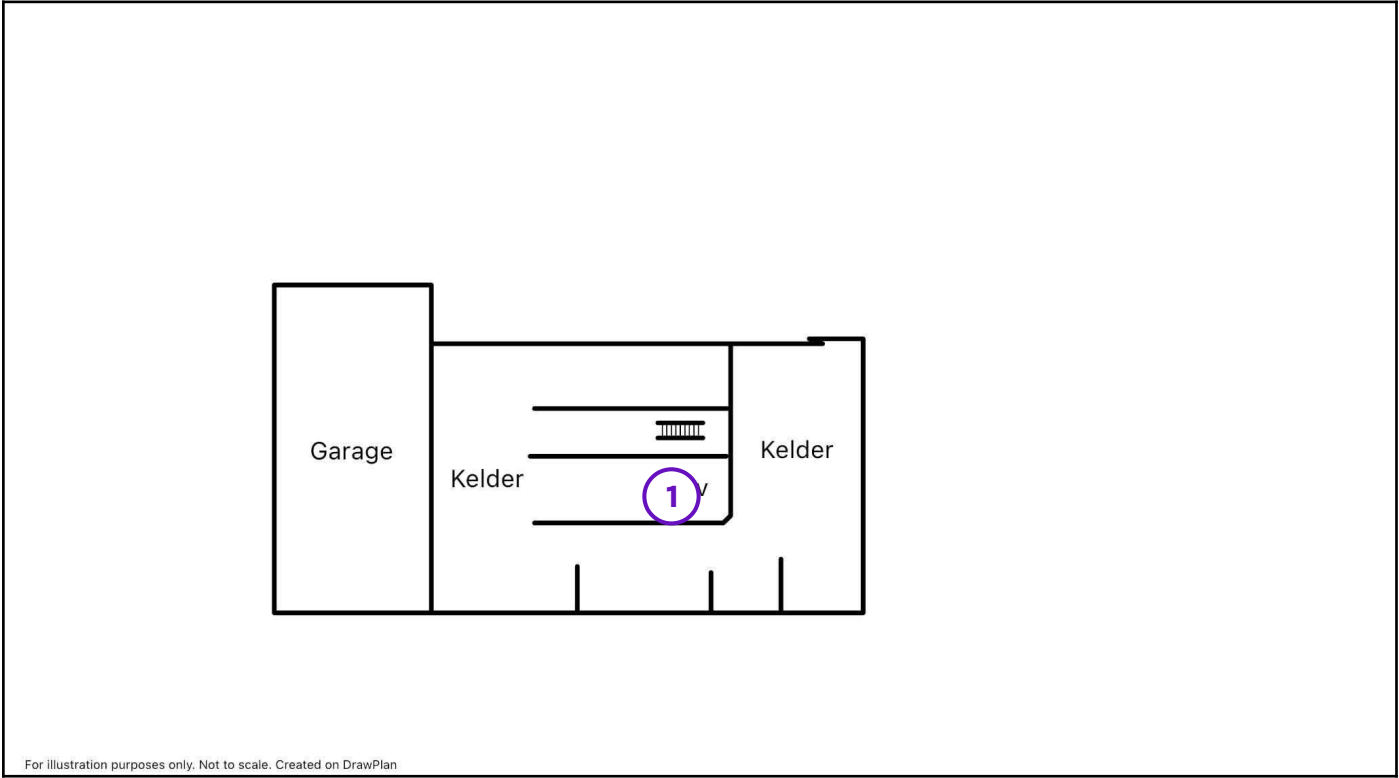
# Plan 1.1: Grondplan kelder

| Beschrijving | Type | Actie |
|---|---|---|
| 1. CV-ketel (niet waarneembare materialen) | Beperking | - |

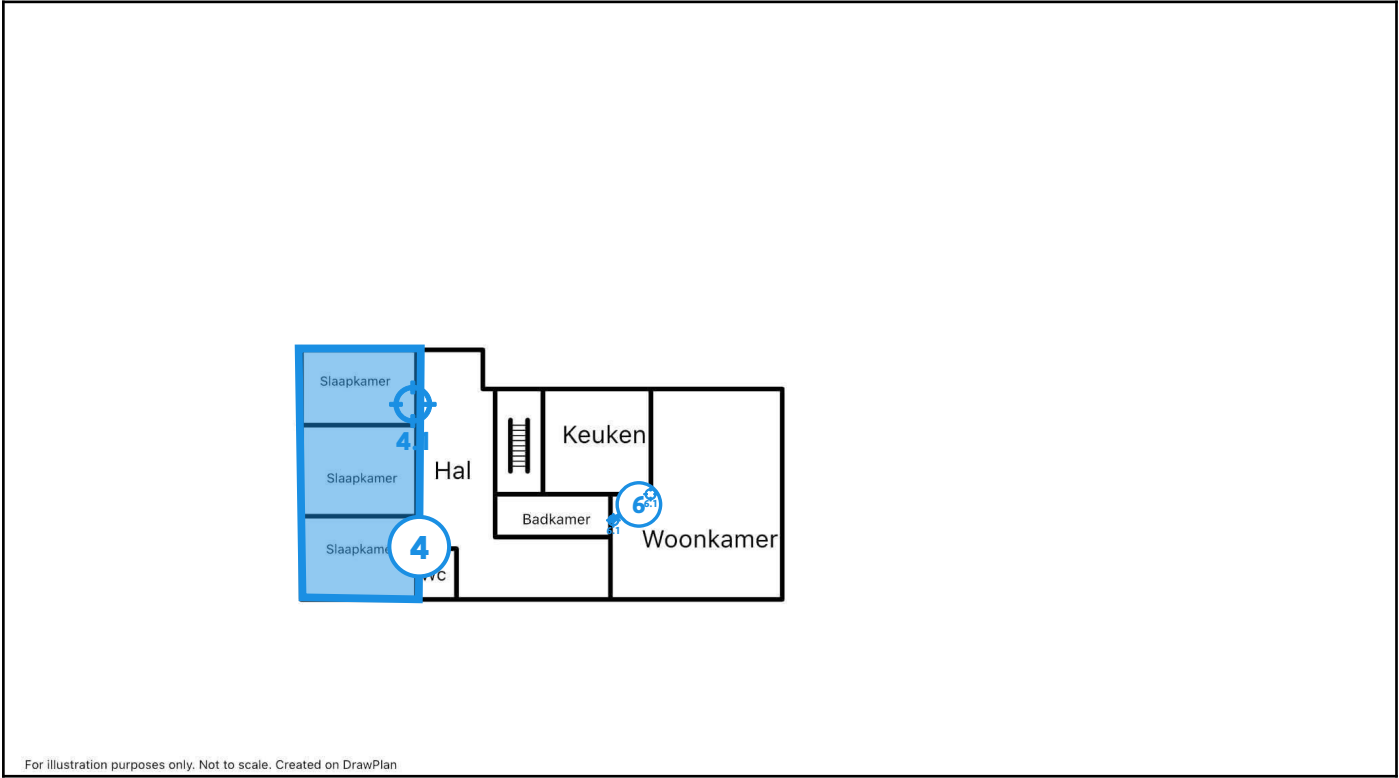
# Plan 1.2: Grondplan gelijkvloers

| Beschrijving | Type | Actie |
|---|---|---|
| 4. Vinyl | Geen asbest | - |
| 6. Pleisterwerk wanden (kachel) | Geen asbest | - |

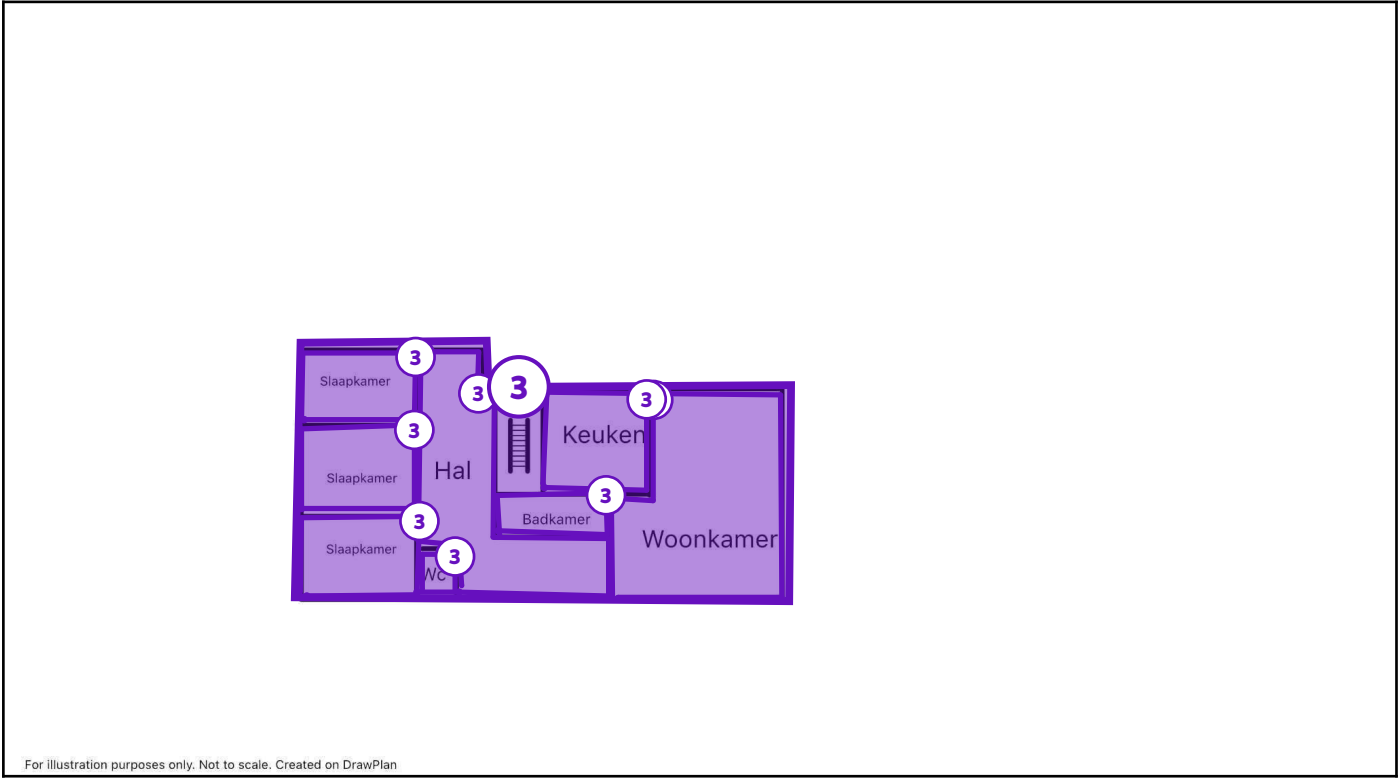
# Plan 1.3: Grondplan gelijkvloers wanden en plafonds

| Beschrijving | Type | Actie |
|---|---|---|
| 3. Plafonds en muren bestaande uit voorzetpanelen | Advies | - |

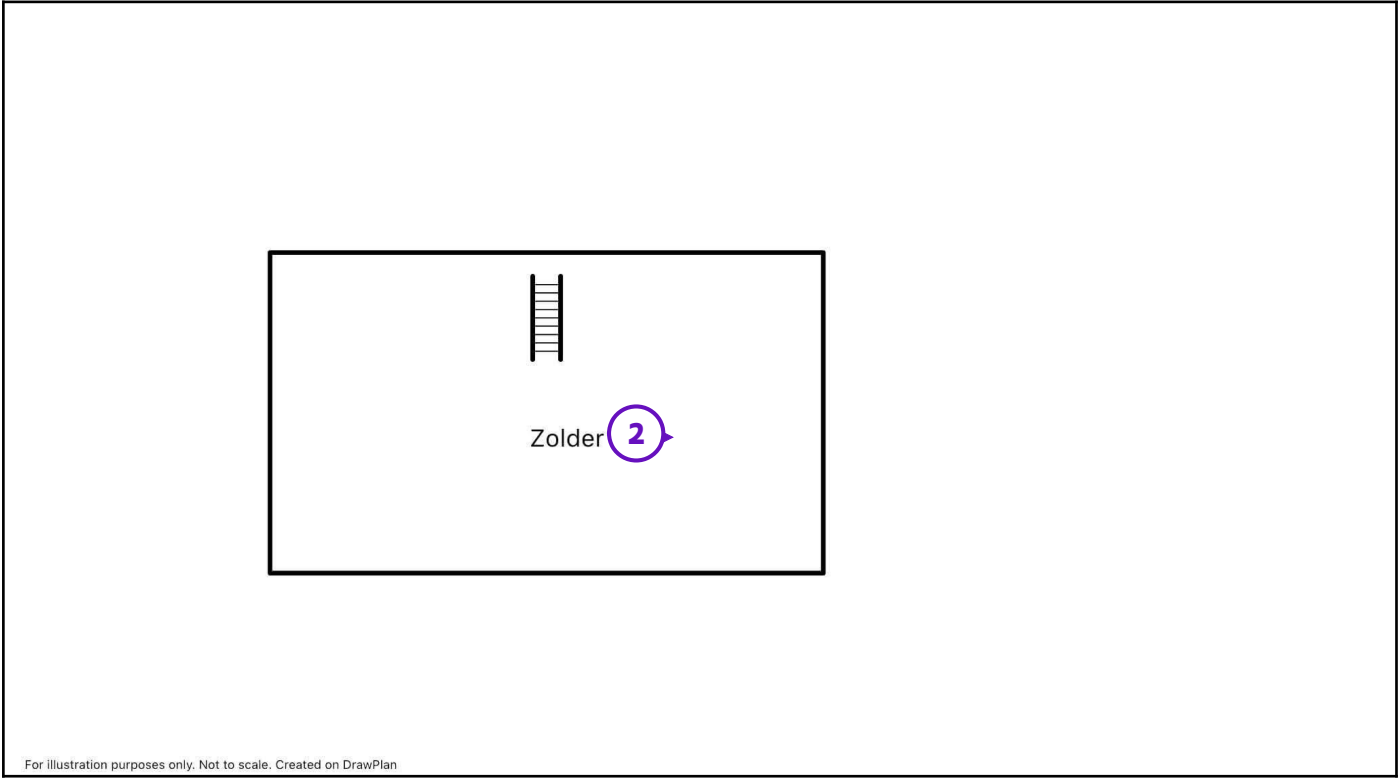
# Plan 1.4: Grondplan zolder

| Beschrijving | Type | Actie |
|---|---|---|
| 2. Schouw | Beperking | - |

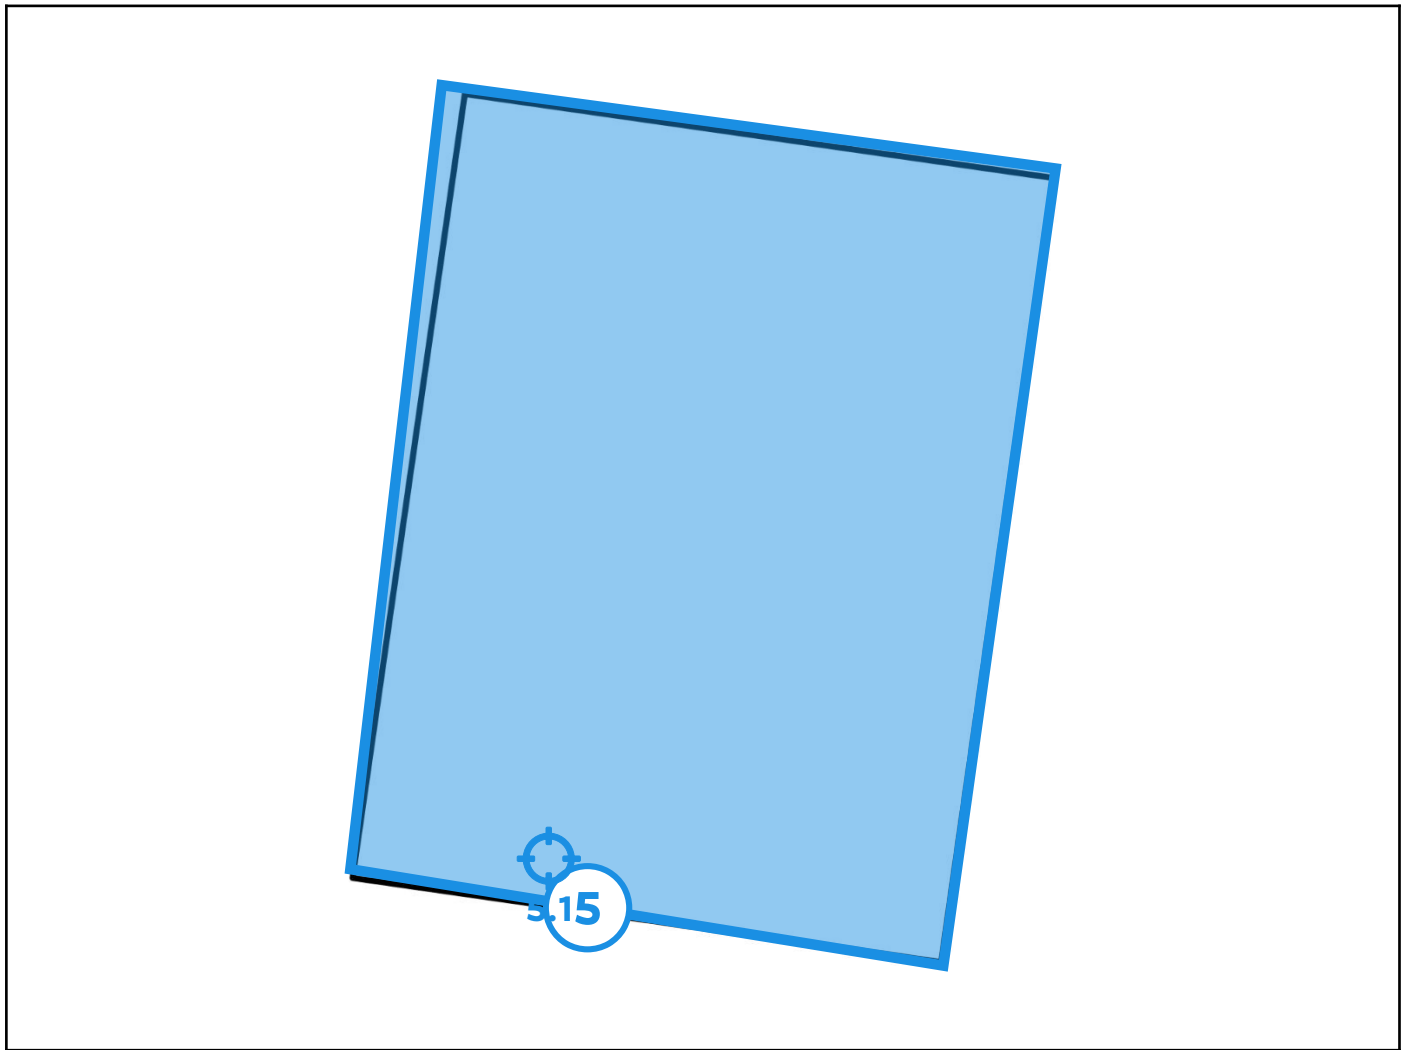
## Plan 2.1: Bijgebouw plan

| Beschrijving | Type | Actie |
|---|---|---|
| 5. Bitumen dakbedekking tuinhuis | Geen asbest | - |

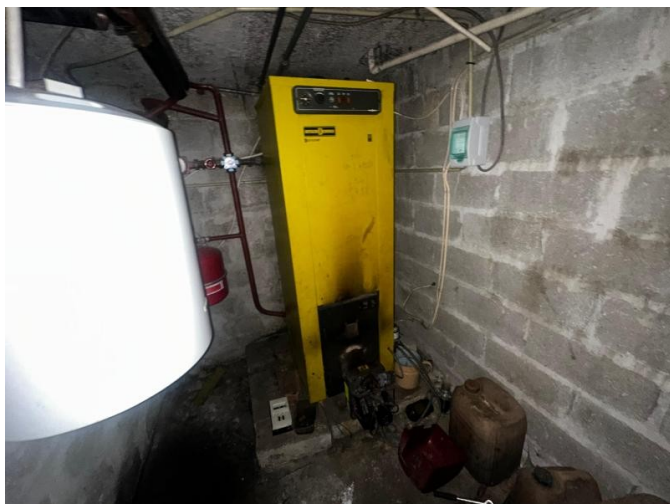
Situeringsfoto

**Reden:** Niet waarneembaar

**Uitleg van de asbestdeskundige:** De CV-ketel bevat mogelijk asbestverdachte dichtingen en/of isolerend materiaal die niet waarneembaar zijn. Op dit ogenblik kan hiervoor in de databank geen adviesfiche voor opgesteld worden.

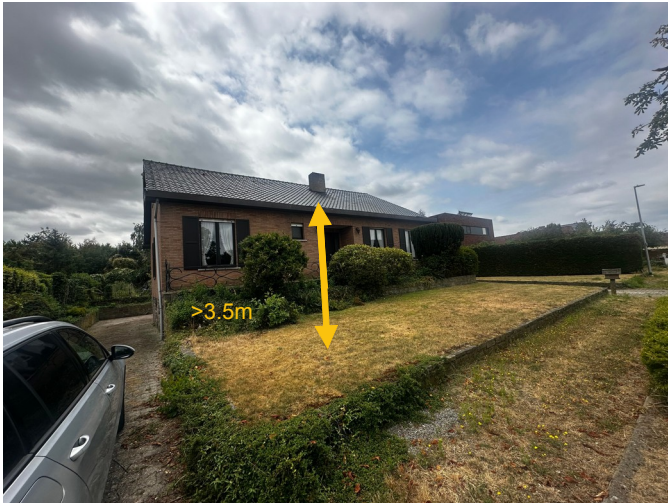
*Situeringfoto*

**Reden:** Het te onderzoeken materiaal situeert zich hoger dan 3,50 m te rekenen vanaf een veilige ondergrond

**Uitleg van de asbestdeskundige:** De schouw bevat binnenin mogelijk een asbestcement rookgaskanaal. Laat dit onderzoeken bij eventuele werken.

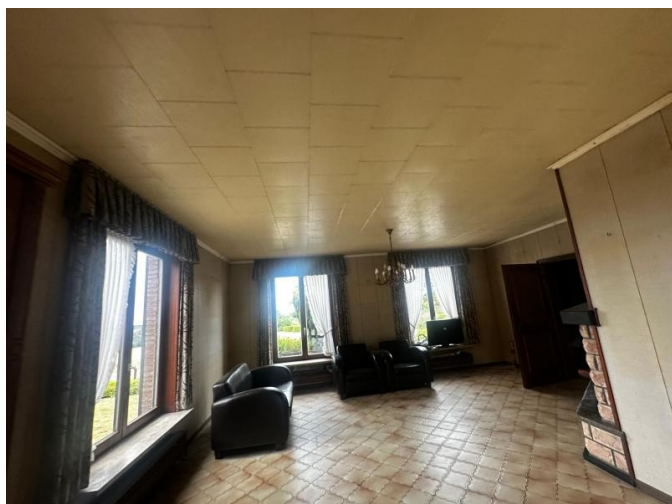
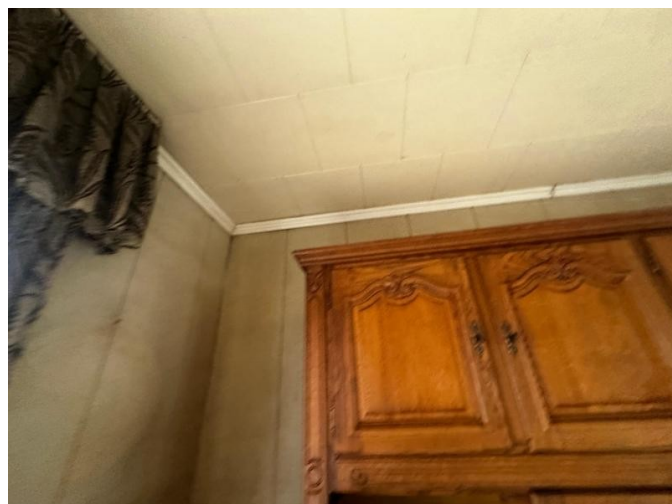
## Fiche 3: Plafonds en muren bestaande uit voorzetpanelen

### Informatie over een materiaal dat de asbestdeskundige niet kan waarnemen of vaststellen

| Basis voor advies | Beoordeling op basis van expertise met een vaststelling door de asbestdeskundige. |

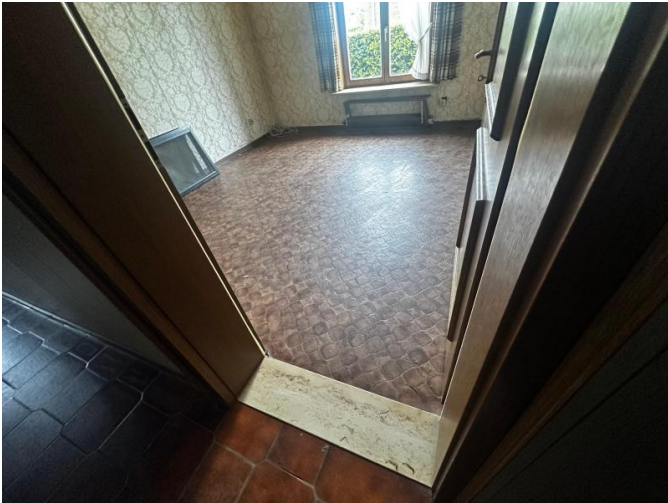
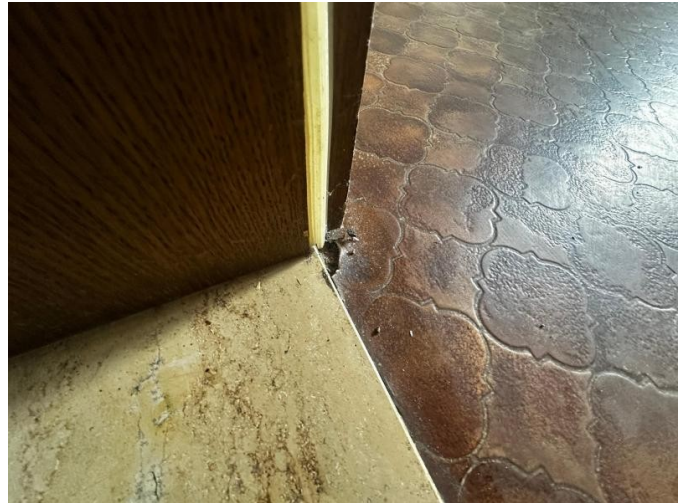
## Fiche 4: Vinyl

Geen asbest

| # | Type | Referentie | Resultaat |
|---|---|---|---|
| 4.1 | Puntmonster | PM02 - Vinyl slaapkamers | Geen asbest |

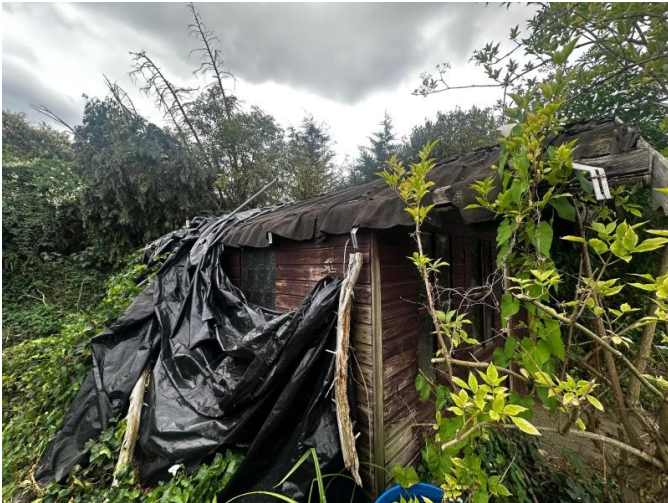
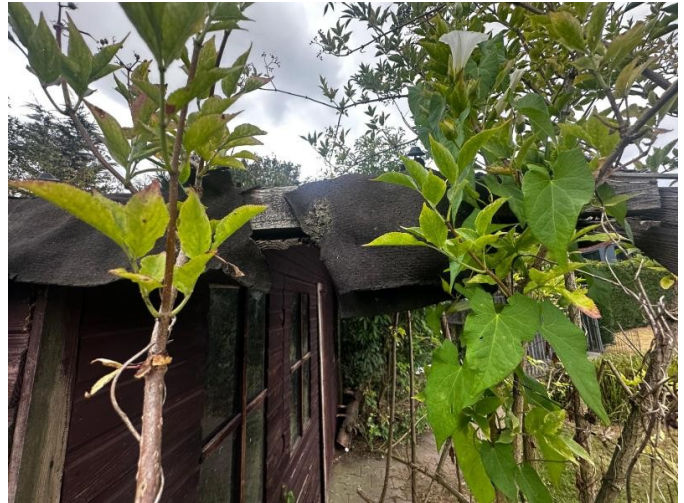
## Fiche 5: Bitumen dakbedekking tuinhuis

Geen asbest

| # | Type | Referentie | Resultaat |
|---|---|---|---|
| 5.1 | Puntmonster | PM01 - Bitumen tuinhuis | Geen asbest |

| Opmerking | Staalname tot op de eventuele onderliggende lagen is niet mogelijk zonder uitbreiding naar een destructief onderzoek. |

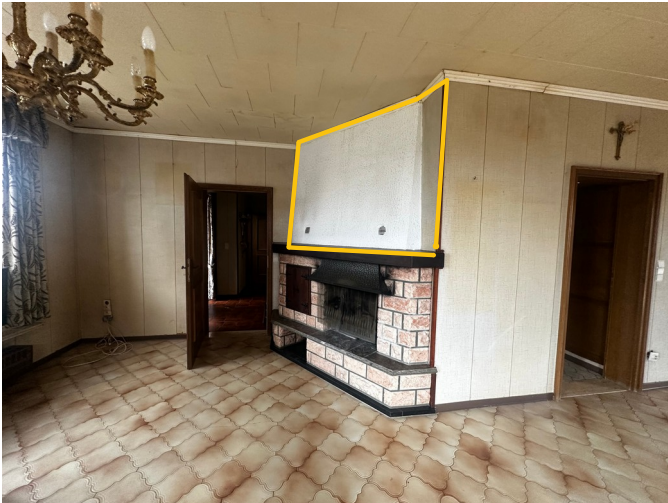
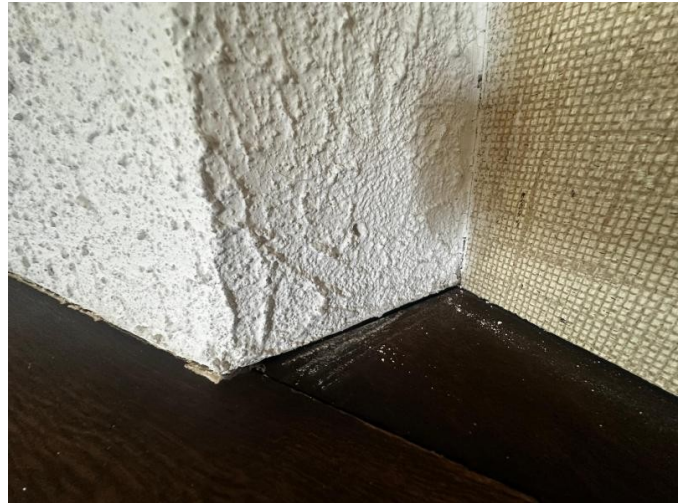
## Fiche 6: Pleisterwerk wanden (kachel)

Geen asbest

| # | Type | Referentie | Resultaat |
|---|---|---|---|
| 6.1 | Mengmonster | MM01 - Pleisterwerk kachel | Geen asbest |

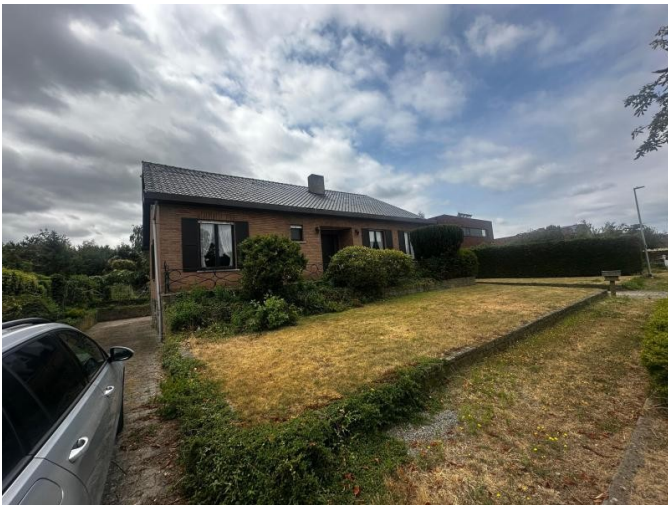
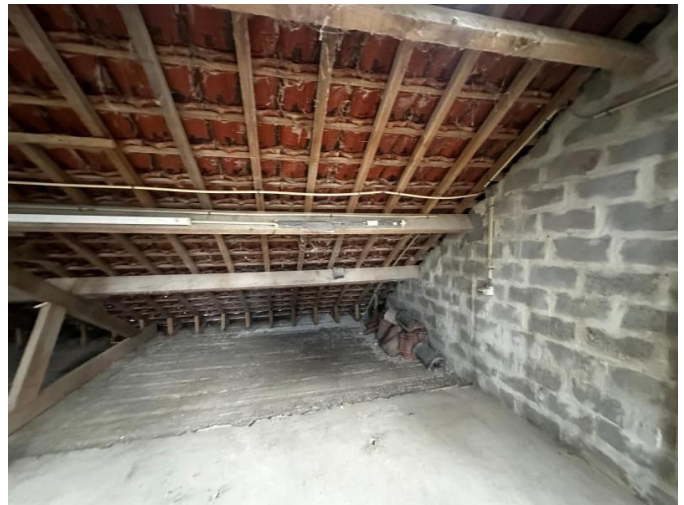
### Fiche 7: Dakbedekking bestaande uit pannen (niet verdacht)

| Beschrijving | Notitie | Terug te vinden op plannen |
|---|---|---|
| Fiche 7: Dakbedekking bestaande uit pannen (niet verdacht) | De dakbedekking is niet-asbestverdacht. | - |

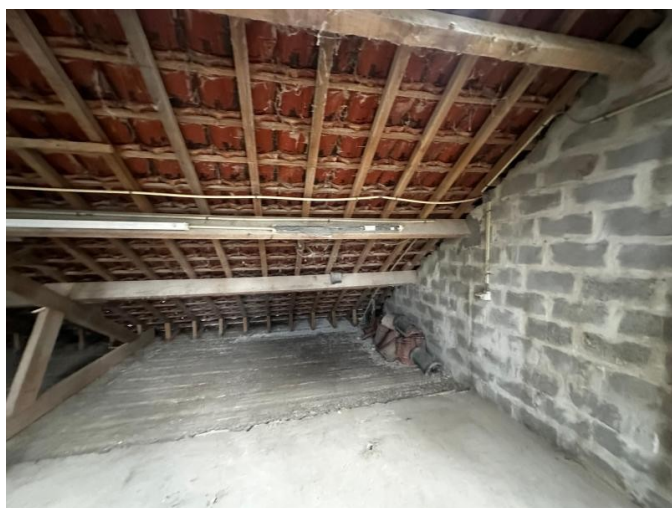
### Fiche 8: Geen asbestverdacht onderdak aangetroffen

| Beschrijving | Notitie | Terug te vinden op plannen |
|---|---|---|
| Fiche 8: Geen asbestverdacht onderdak aangetroffen | Na het optillen van een pan werd geen asbestverdacht onderdak aangetroffen. Dit betekent niet dat er geen onderdak aanwezig kan zijn op plaatsen die niet gecontroleerd werden. Bij werken, laat een eventueel aangetroffen onderdak controleren op aanwezigheid van asbest. | - |
