# Asbestinventarisatetest

Damlaan 48, 1820 Steenokkerzeel

Attestnummer : 20260821-000011.000

Uitgegeven op : 21.08.2026

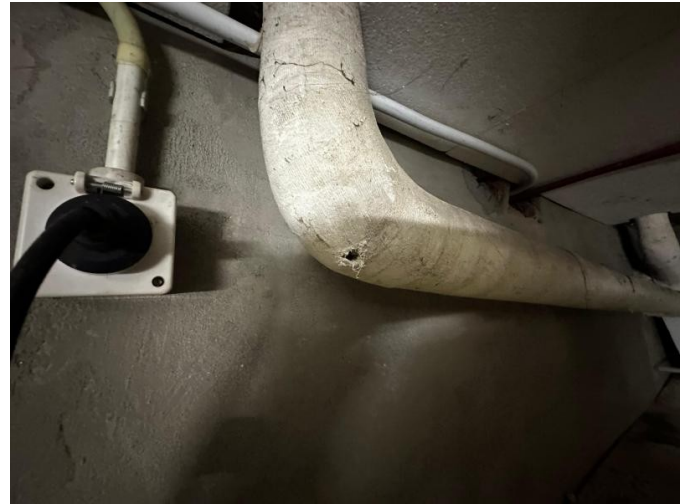
Het asbestmateriaal valt onder de mijlpaal van 2034.

Verwijderen

- Zorg voor een veilig beheer. Vermijd het beschadigen van het asbestmateriaal. Controleer de toestand jaarlijks op wijzigingen.
- Verwijder dit asbestmateriaal zo snel mogelijk. Volg de toestand goed op.

- Hermetische zone (erkend asbestverwijderaar)  
Deze toepassing kan enkel door een erkende asbestverwijderaar via de methodiek van hermetische zone verwijderd worden omdat verwijdering via de methodiek van eenvoudige handelingen en/of couveusezakmethode niet mogelijk is; en er automatisch een verhoogd risico op vrijgave van asbestvezels (max. concentratie 0,01 vezels/cm - CODEX Art. VI.3-54) ontstaat. (Bron: CODEX - Art. VI.3-61.- par 1.)

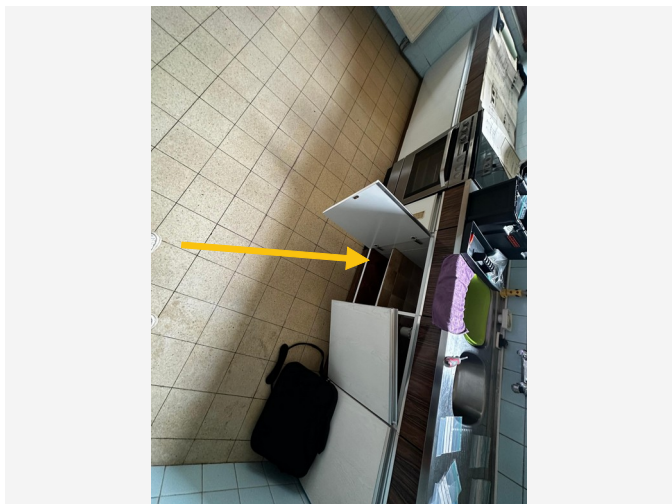
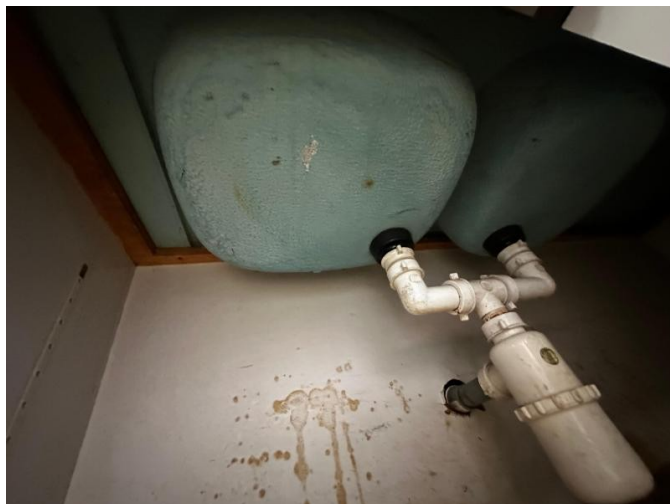
| Opmerking | De hoeveelheid is een zo nauwkeurig mogelijke opmeting. Hieraan kunnen evenwel geen rechten worden ontleend. Monstername niet uitgevoerd wegens risico op beschadiging van een elektrisch component en mogelijke blootstelling aan spanning of storingen in de elektrische installatie. |

- Eenvoudige handelingen: mag via doe-het-zelf of door werknemer(s) met opleidingsattest eenvoudige handelingen  
Deze toepassing kan door een aannemer die over een opleidingsattest eenvoudige handelingen beschikt of door een particulier (doe-het-zelf), verwijderd worden indien er geen verhoogd risico op vrijgave van asbestvezels (max. concentratie 0,01 vezels/cm<sup>3</sup> - CODEX Art. VI.3-54) ontstaat en de toepassing voorafgaand wordt gefixeerd/bevochtigd; de individuele elementen zonder machinale werktuigen (boormachine, slijpschijf, hogedrukreiniger,...) en zonder breken of gooien een voor een losgemaakt worden; en ten slotte dubbel en luchtdicht verpakt weggevoerd worden naar een erkend afvalpunt (recyclagepark).
