# Asbestinventarisatetest

Molenstraat 42, 3270 Scherpenheuvel-Zichem

Attestnummer : 20230606-000149.000

Uitgegeven op : 06.06.2023

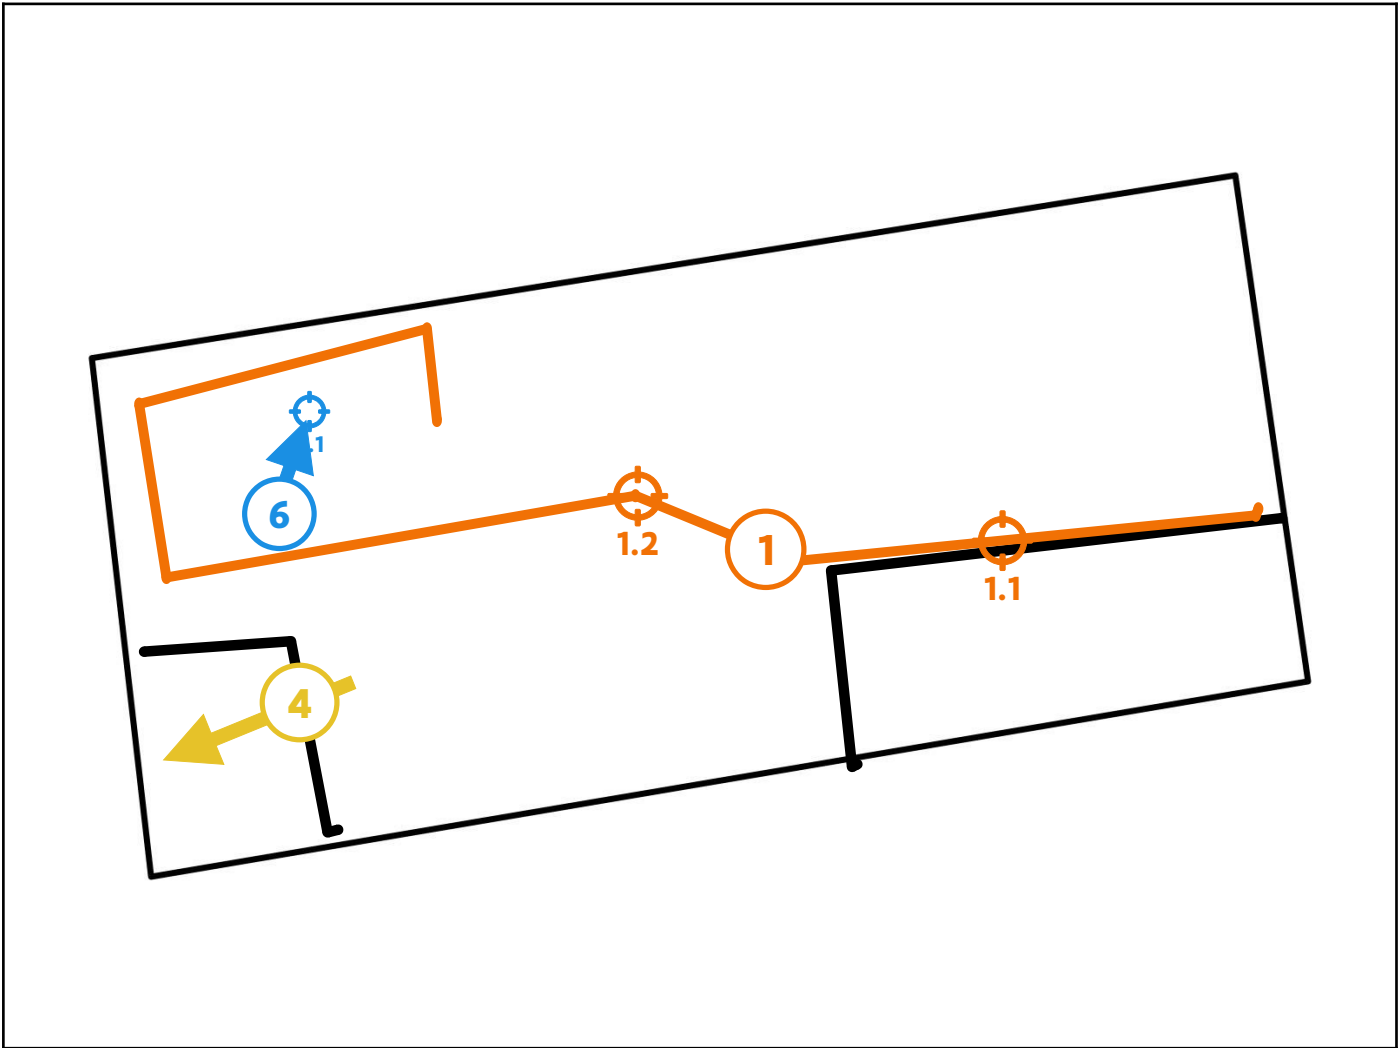
# Plan 1.1: Kelder

| Beschrijving | Type | Actie |
|---|---|---|
| 1. Leidingisolatie | Asbestmateriaal | Verwijderen |
| 4. Bakeliet schakelaar | Asbestmateriaal | Zorgvuldig beheren |

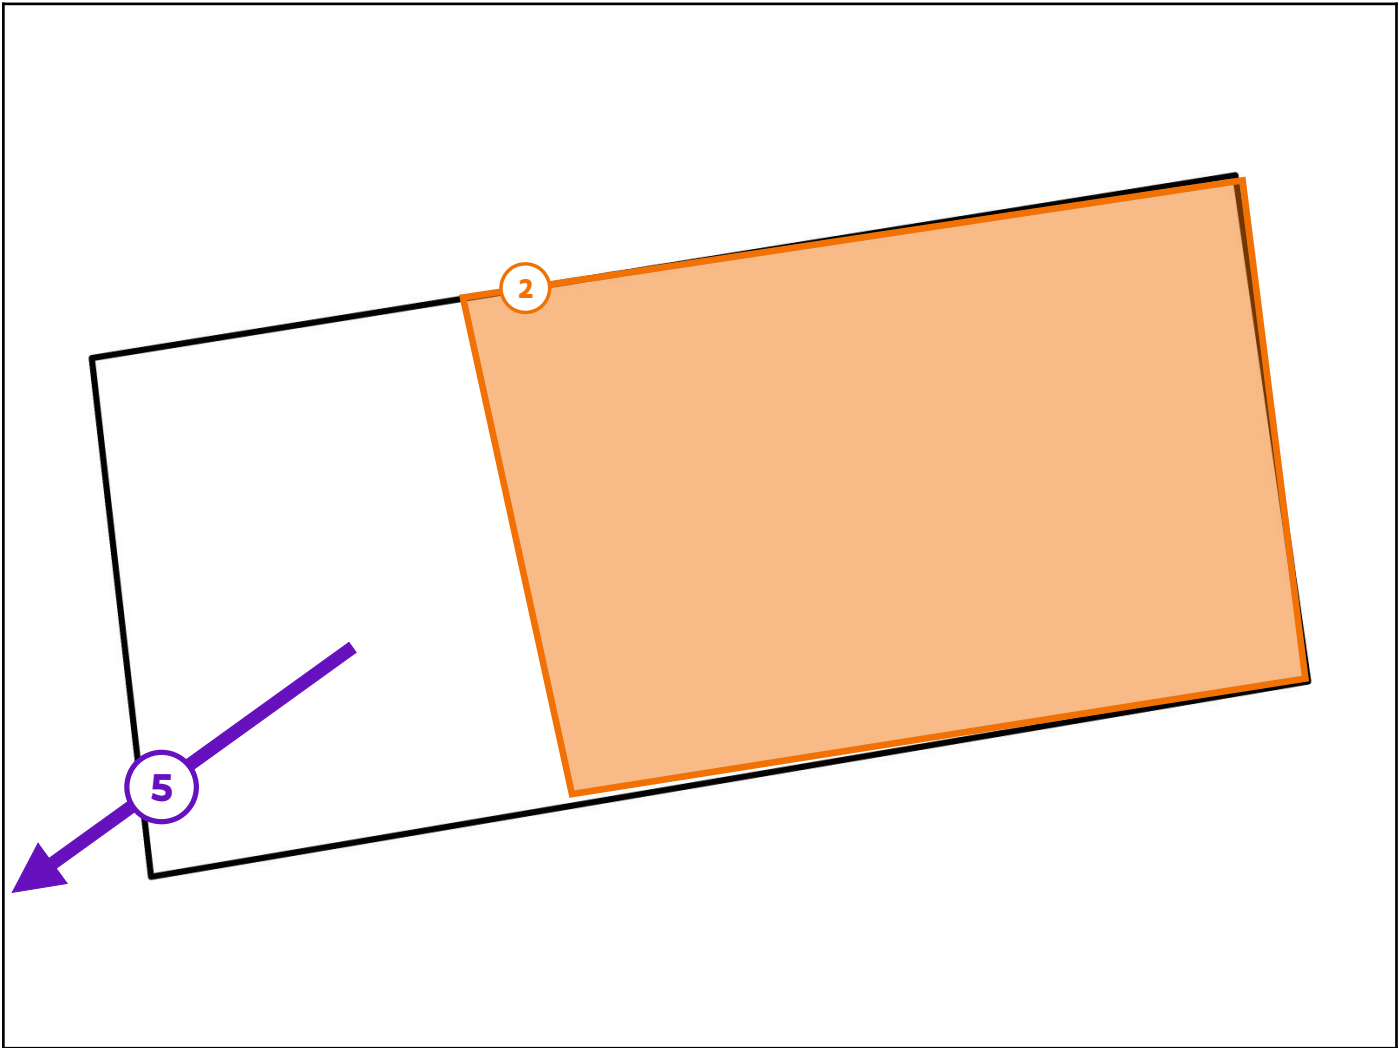
# Plan 1.5: Hoofdgebouw plan

| Beschrijving | Type | Actie |
|---|---|---|
| 2. Leien | Asbestmateriaal | Verwijderen |
| 5. Tuinhuis | Beperking | - |

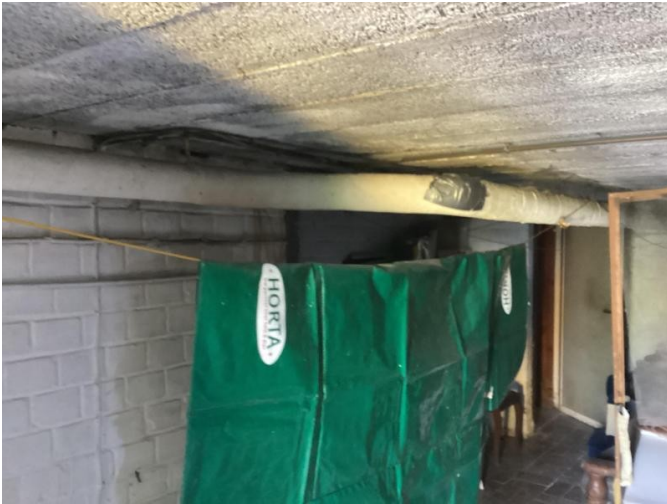
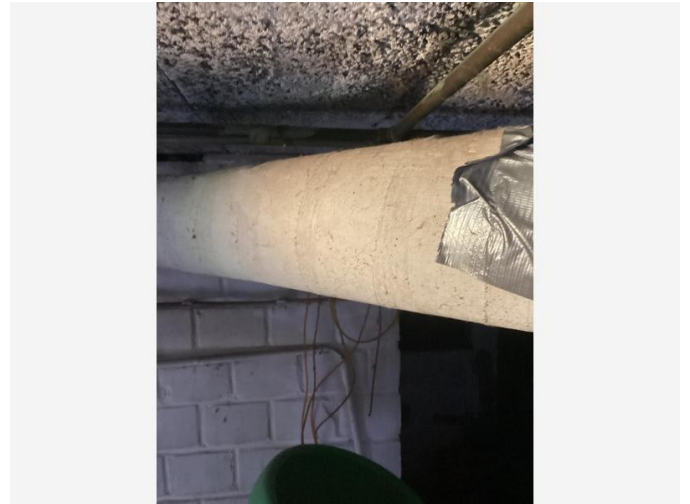
| Eindbeoordeling materiaalisico | Verhoogd materiaalisico en/of verhoogde kans op vezelvrijgave |

| Gebondenheid | Categorie 2: niet-hechtgebonden met matrix |
| Asbestsoort (vezeltype) | Amfibool aanwezig, uitgezonderd crocidoliet |
| Asbestconcentratie | Hoog ( $\geq 50\%$ ) |
| Afschermingsgraad van het gehele materiaal | Geheel of deels (ook) vrij aan de binnenlucht |
| Toestand van het materiaal | Licht beschadigd, licht verweerd. Intact materiaal type Pical – asbestboard of categorie III 'gebondenheid' |

| # | Type | Referentie | Resultaat |
|---|---|---|---|
| 1.1 | Puntmonster | 4 | Amosiet |
| 1.2 | Puntmonster | 5 | Amosiet |

| Beschrijving | Leidingisolatie |
| Asbestmateriaal | In-situ afwerkingslagen - Thermische isolatie |

Verwijderen

- Zorg voor een veilig beheer. Vermijd het beschadigen van het asbestmateriaal. Controleer de toestand jaarlijks op wijzigingen.

- Hermetische zone (erkend asbestverwijderaar)  
Deze toepassing mag enkel verwijderd worden door een erkende firma.

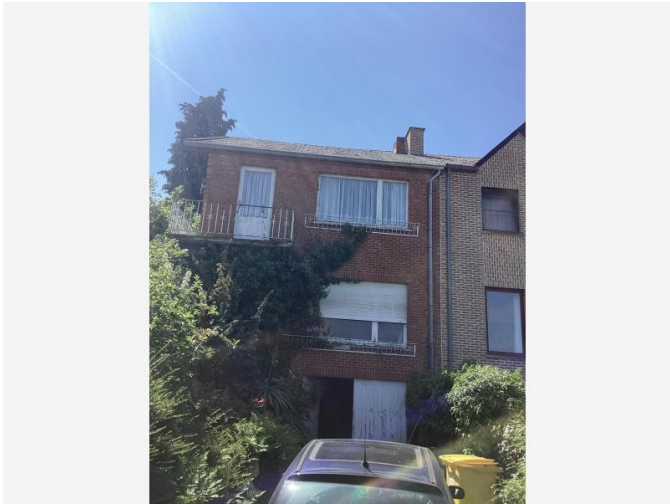
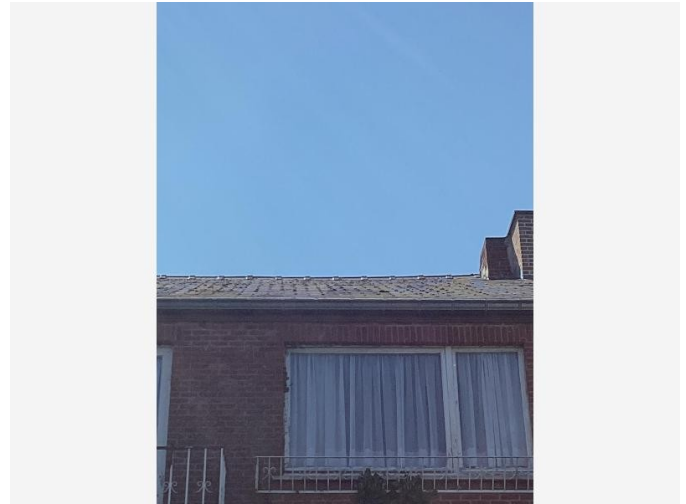
| Eindbeoordeling materiaalrisico | Verhoogd materiaalrisico en/of verhoogde kans op vezelvrijgave |

| Gebondenheid | Categorie 1: hechtgebonden in oorsprong |
| Asbestsoort (vezeltype) | Crocidoliet aanwezig |
| Asbestconcentratie | Laag (< 50%) |
| Toestand van het materiaal | Licht beschadigd, licht verweerd. Intact materiaal type Pical – asbestboard of categorie III 'gebondenheid' |

| Beschrijving | Leien |
| Asbestmateriaal | Dak- en gevelbekleding - Lei, shingle |

Verwijderen

- Zorg voor een veilig beheer. Vermijd het beschadigen van het asbestmateriaal. Controleer de toestand jaarlijks op wijzigingen.
- Hemelwater dat afspoelt van asbestcement daken of gevels kan asbestdeeltjes bevatten. Gebruik het enkel voor gesloten circuits (bv. spoelen toiletten). Reinig na het vervangen van het dak of de gevel de dakgoten en regenwaterput of -ton om asbesthoudend sediment of slib te verwijderen

- Eenvoudige handelingen: mag via doe-het-zelf of door werknemer(s) met opleidingsattest eenvoudige handelingen  
Verwijderen zonder verdere beschadigingen.

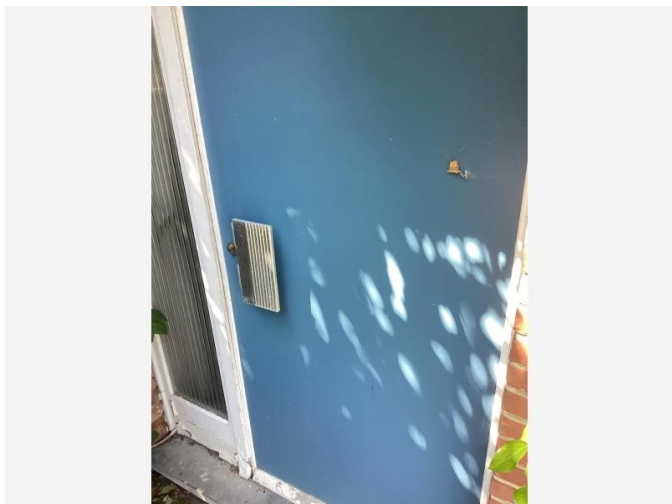
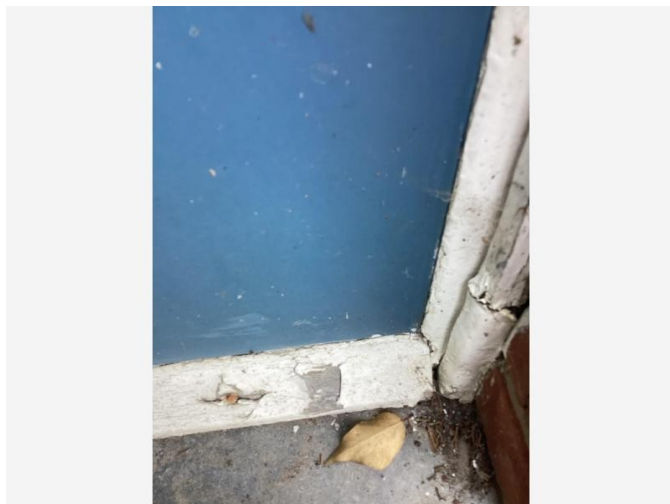
| Eindbeoordeling materiaalrisico | Zeer laag materiaalrisico en/of zeer lage kans op vezelvrijgave |

| Gebondenheid | Categorie 1: hechtgebonden in oorsprong |
| Asbestsoort (vezeltype) | Crocidoliet aanwezig |
| Toestand van het materiaal | Onbeschadigd, niet verweerd |

| Beschrijving | Deur |
| Asbestmateriaal | Plaat, paneel, tablet - Geëmailleerd, type Glasal |

Zorgvuldig beheren

- Zorg voor een veilig beheer. Vermijd het beschadigen van het asbestmateriaal. Controleer de toestand jaarlijks op wijzigingen.

- Eenvoudige handelingen: mag via doe-het-zelf of door werknemer(s) met opleidingsattest eenvoudige handelingen  
Verwijderen zonder de plaat in de deur te beschadigen.

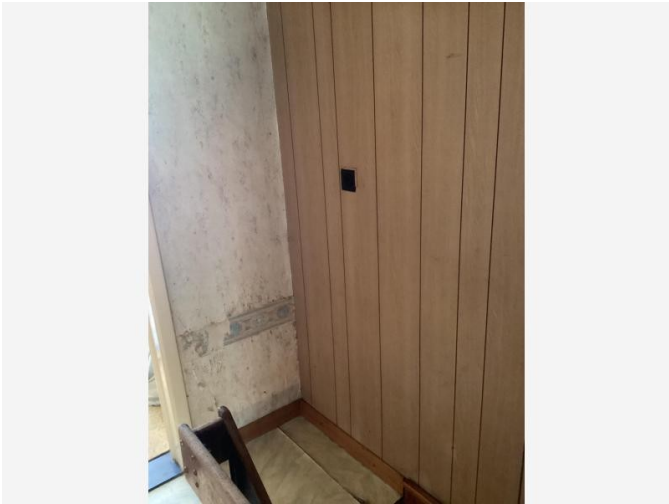
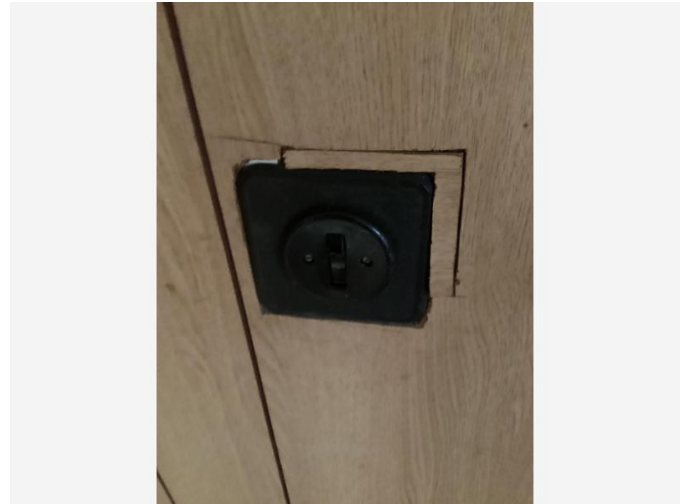
| Eindbeoordeling materiaalarisico | Laag materiaalarisico en/of verlaagde kans op vezelvrijgave |

| Gebondenheid | Categorie 1: hechtgebonden in oorsprong |
| Asbestsoort (vezeltype) | Crocidoliet aanwezig |
| Toestand van het materiaal | Onbeschadigd, niet verweerd |

| Beschrijving | Bakeliet schakelaar |
| Asbestmateriaal | Bakeliet meters, schakelaars en stopcontacten |

Zorgvuldig beheren

- Zorg voor een veilig beheer. Vermijd het beschadigen van het asbestmateriaal. Controleer de toestand jaarlijks op wijzigingen.

- Eenvoudige handelingen: mag via doe-het-zelf of door werknemer(s) met opleidingsattest eenvoudige handelingen  
Verwijderen zonder te beschadigen.

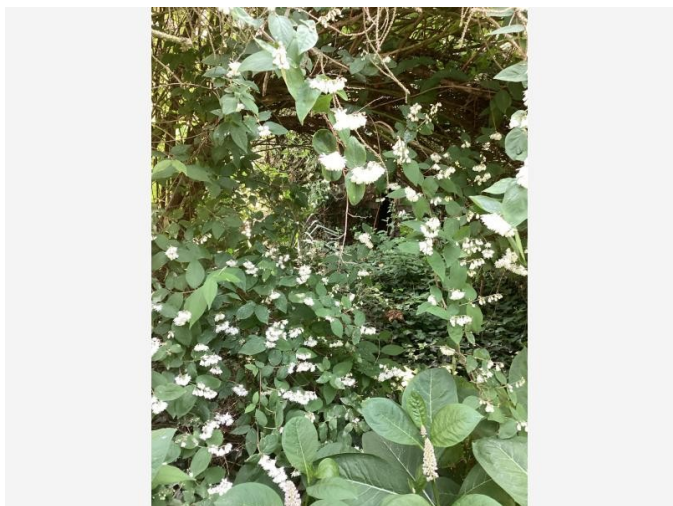
*Situeringsfoto*

**Reden:** Overwoekerende vegetatie

**Uitleg van de asbestdeskundige:** In de tuin is een tuinhuis zichtbaar. Tuinhuis niet bereikbaar voor onderzoek door overwoekerende vegetatie. Ook niet zeker of deze groter is dan 20m<sup>2</sup>.

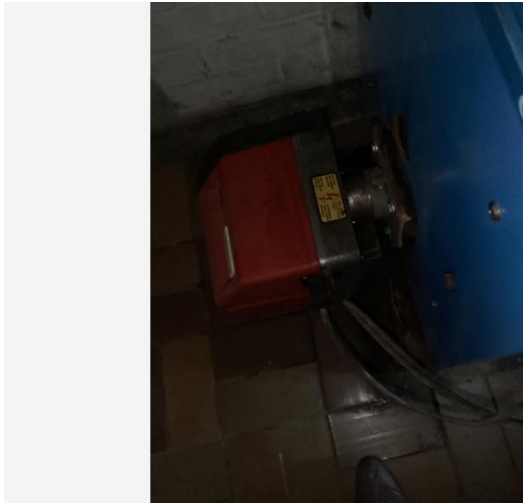
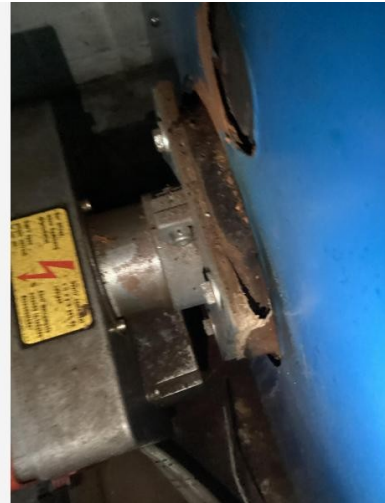
Geen asbest

| # | Type | Referentie | Resultaat |
|---|---|---|---|
| 6.1 | Puntmonster | 6 | Geen asbest |

| Beschrijving | Dichting |

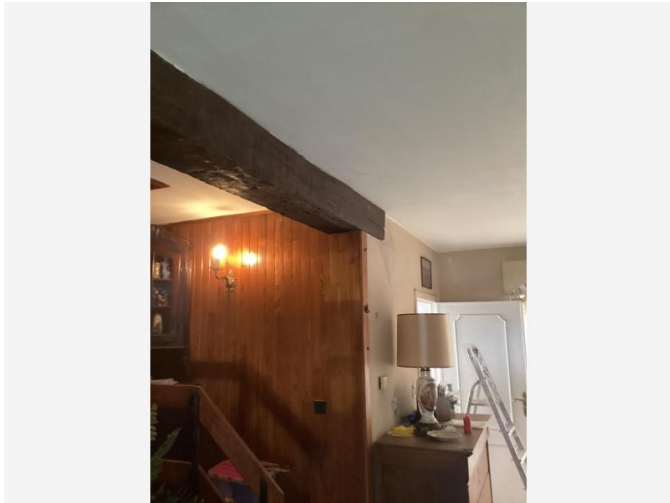
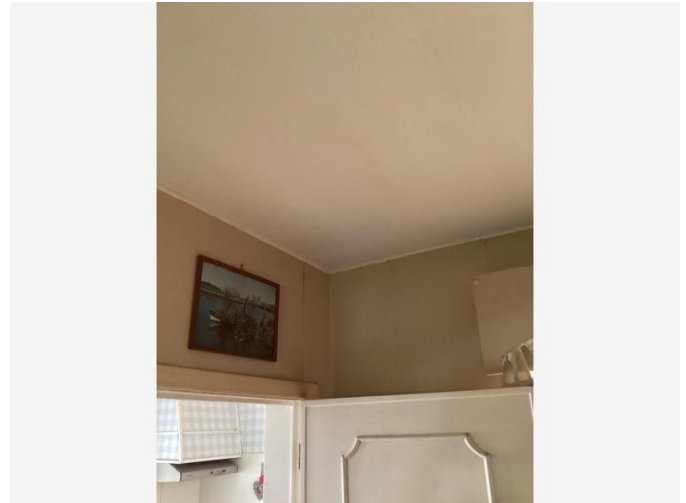
Geen asbest

| # | Type | Referentie | Resultaat |
|---|---|---|---|
| 7.1 | Mengmonster | 1 | Geen asbest |
| 7.2 | Mengmonster | 2 | Geen asbest |

| Beschrijving | Pleisterwerk |

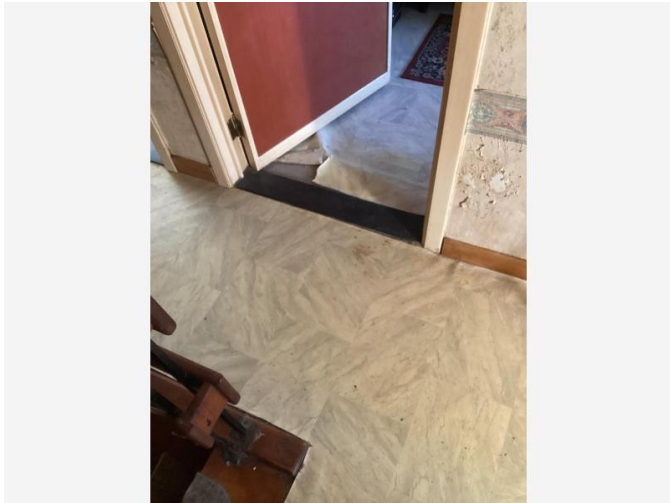
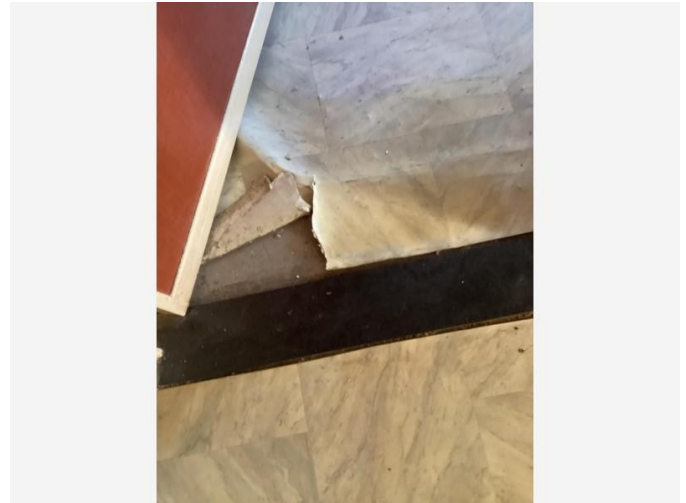
## Fiche 8: Vinyl

Geen asbest

| # | Type | Referentie | Resultaat |
|---|---|---|---|
| 8.1 | Puntmonster | 3 | Geen asbest |
