# Asbestinventarisatetest

Koning Albertlaan 100/0102, 3010 Leuven

Attestnummer : 20260827-000055.000

Uitgegeven op : 27.08.2026

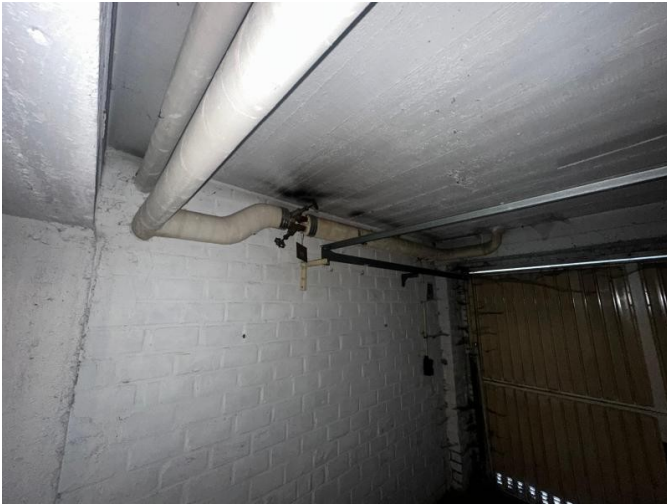
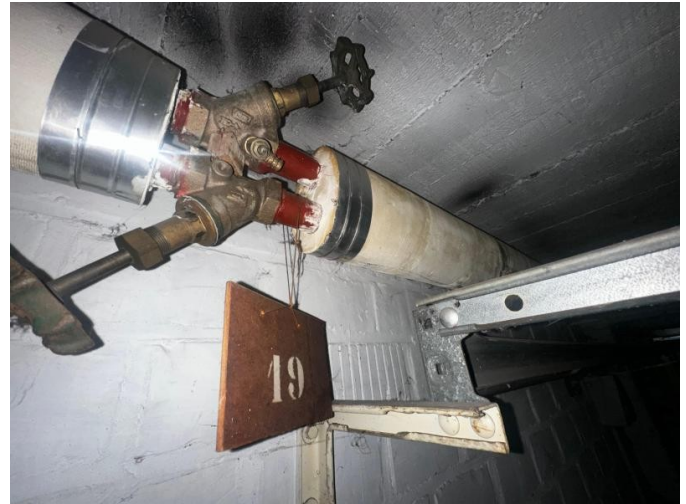
Het asbestmateriaal valt onder de mijlpaal van 2034.

Verwijderen

| Eindbeoordeling materiaalrisico | Verhoogd materiaalrisico en/of verhoogde kans op vezelvrijgave |

| Gebondenheid | Categorie 2: niet-hechtgebonden met matrix |
| Asbestsoort (vezeltype) | Crocidoliet aanwezig |
| Asbestconcentratie | Hoog ( $\geq 50\%$ ) |
| Toestand van het materiaal | Onbeschadigd, niet verweerd |

| Beschrijving | Leidingisolatie (gips) |
| Hoeveelheid (lengte - omtrek - dikte - aantal) | <ul style="list-style-type: none"> <li>• 12,00 m - 30,00 cm - 3,00 cm - 1 stuk</li> </ul> |

- Verwijder dit asbestmateriaal zo snel mogelijk. Volg de toestand goed op.
- Voer bijkomende staalname(s) uit.

- Hermetische zone (erkend asbestverwijderaar)  
Deze toepassing kan enkel door een erkende asbestverwijderaar via de methodiek van hermetische zone verwijderd worden omdat verwijdering via de methodiek van eenvoudige handelingen en/of couveusezakmethode niet mogelijk is; en er automatisch een verhoogd risico op vrijgave van asbestvezels (max. concentratie 0,01 vezels/cm - CODEX Art. VI.3-54) ontstaat. (Bron: CODEX - Art. VI.3-61.- par 1.)

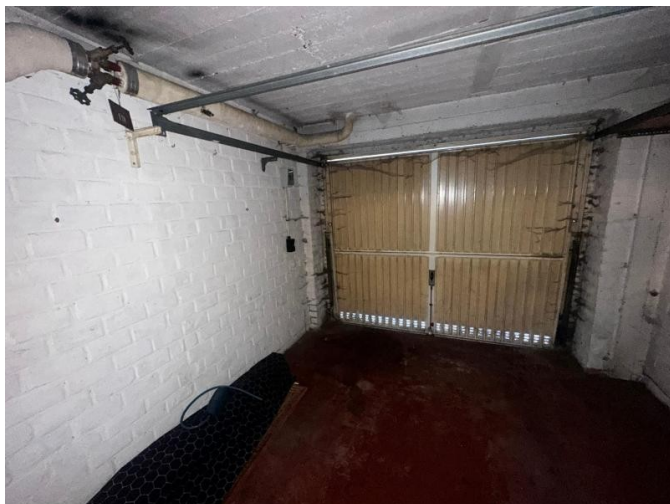
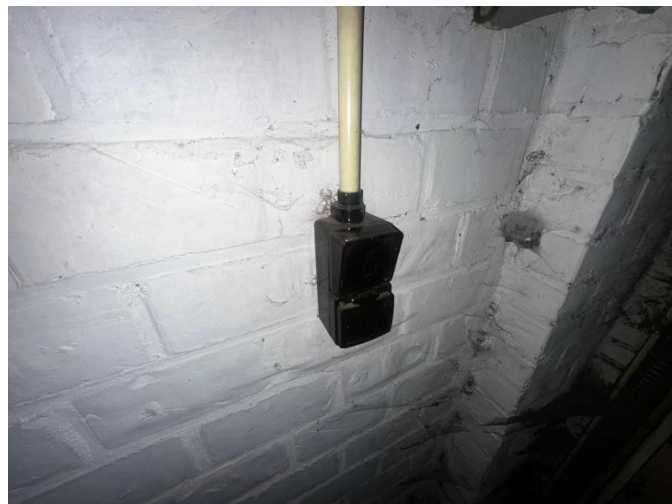
Het asbestmateriaal valt onder de mijlpaal van 2040.

Zorgvuldig beheren

| Eindbeoordeling materiaalarisico | Laag materiaalarisico en/of verlaagde kans op vezelvrijgave |

| Asbestsoort (vezeltype) | Crocidoliet aanwezig |

| Beschrijving | Bakeliet schakelaars/stopcontacten |

- Zorg voor een veilig beheer. Vermijd het beschadigen van het asbestmateriaal. Controleer de toestand jaarlijks op wijzigingen.
- Voer bijkomende staalname(s) uit.

- Eenvoudige handelingen: mag via doe-het-zelf of door werknemer(s) met opleidingsattest eenvoudige handelingen  
Deze toepassing kan door een aannemer die over een opleidingsattest eenvoudige handelingen beschikt of door een particulier (doe-het-zelf), verwijderd worden indien er geen verhoogd risico op vrijgave van asbestvezels (max. concentratie 0,01 vezels/cm<sup>3</sup> - CODEX Art. VI.3-54) ontstaat en de toepassing voorafgaand wordt gefixeerd/bevochtigd; de individuele elementen zonder machinale werktuigen (boormachine, slijpschijf, hogedrukreiniger,...) en zonder breken of gooien een voor een losgemaakt worden; en ten slotte dubbel en luchtdicht verpakt weggevoerd worden naar een erkend afvalpunt (recyclagepark).

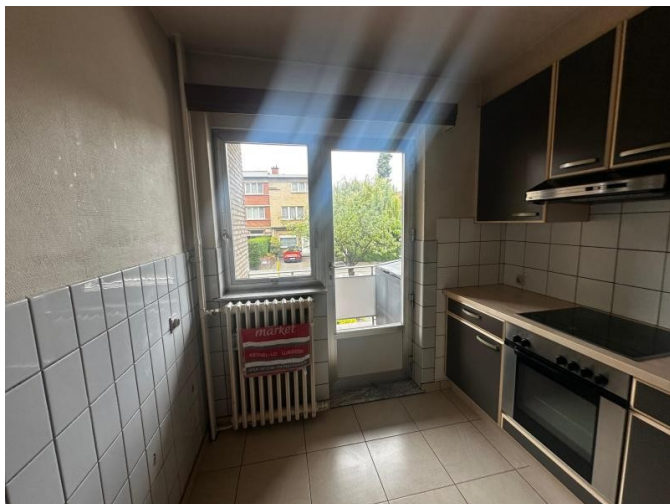
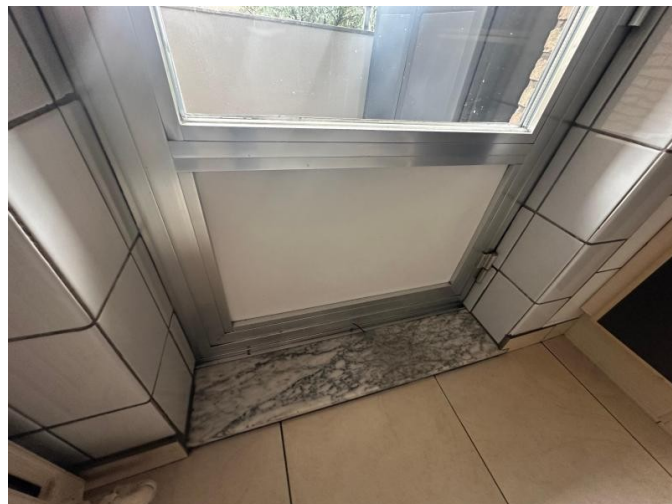
Het asbestmateriaal valt onder de mijlpaal van 2040.

Zorgvuldig beheren

| Eindbeoordeling materiaalisico | Laag materiaalisico en/of verlaagde kans op vezelvrijgave |

| Asbestsoort (vezeltype) | Crocidoliet aanwezig |

| Beschrijving | Glasal vensterpaneel |

- Zorg voor een veilig beheer. Vermijd het beschadigen van het asbestmateriaal. Controleer de toestand jaarlijks op wijzigingen.
- Voer bijkomende staalname(s) uit.

- Eenvoudige handelingen: mag via doe-het-zelf of door werknemer(s) met opleidingsattest eenvoudige handelingen  
Deze toepassing kan door een aannemer die over een opleidingsattest eenvoudige handelingen beschikt of door een particulier (doe-het-zelf), verwijderd worden indien er geen verhoogd risico op vrijgave van asbestvezels (max. concentratie 0,01 vezels/cm<sup>3</sup> - CODEX Art. VI.3-54) ontstaat en de toepassing voorafgaand wordt gefixeerd/bevochtigd; de individuele elementen zonder machinale werktuigen (boormachine, slijpschijf, hogedrukreiniger,...) en zonder breken of gooien een voor een losgemaakt worden; en ten slotte dubbel en luchtdicht verpakt weggevoerd worden naar een erkend afvalpunt (recyclagepark).

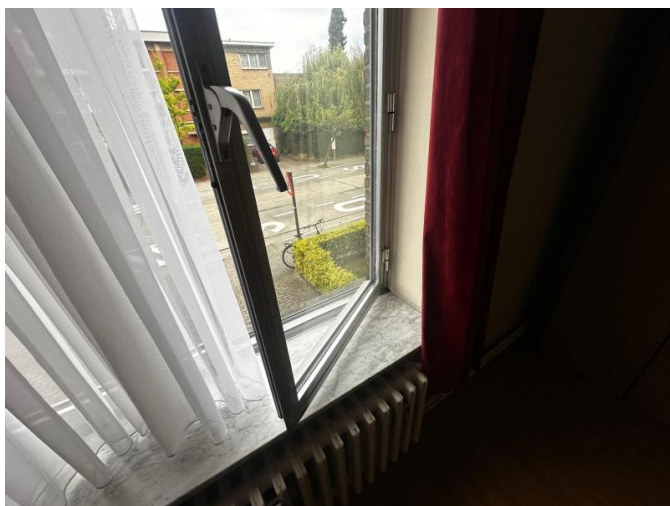
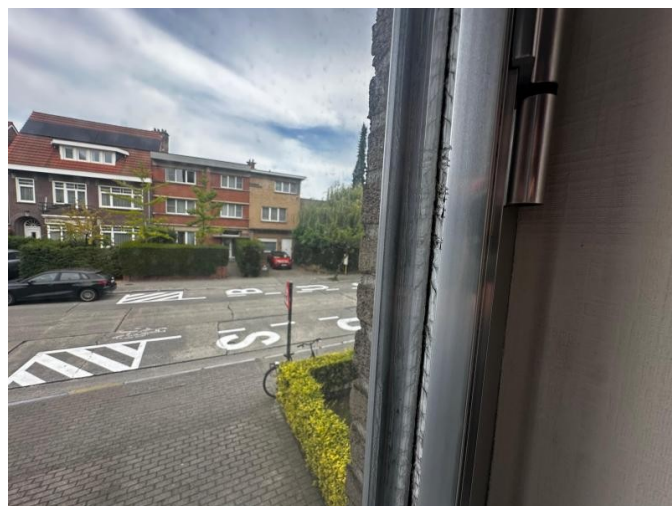
Het asbestmateriaal valt onder de mijlpaal van 2040.

Zorgvuldig beheren

| Eindbeoordeling materiaalarisico | Laag materiaalarisico en/of verlaagde kans op vezelvrijgave |

| Asbestsoort (vezeltype) | Alleen chrysotiel aanwezig |

- Zorg voor een veilig beheer. Vermijd het beschadigen van het asbestmateriaal. Controleer de toestand jaarlijks op wijzigingen.

- Eenvoudige handelingen: mag via doe-het-zelf of door werknemer(s) met opleidingsattest eenvoudige handelingen  
Deze toepassing kan door een aannemer die over een opleidingsattest eenvoudige handelingen beschikt of door een particulier (doe-het-zelf), verwijderd worden indien er geen verhoogd risico op vrijgave van asbestvezels (max. concentratie 0,01 vezels/cm<sup>3</sup> - CODEX Art. VI.3-54) ontstaat en de toepassing voorafgaand wordt gefixeerd/bevochtigd; de individuele elementen zonder machinale werktuigen (boormachine, slijpschijf, hogedrukreiniger,...) en zonder breken of gooien een voor een losgemaakt worden; en ten slotte dubbel en luchtdicht verpakt weggevoerd worden naar een erkend afvalpunt (recyclagepark).

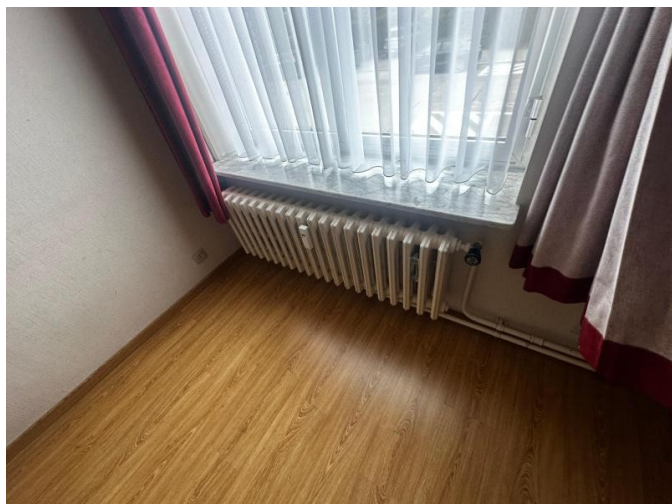
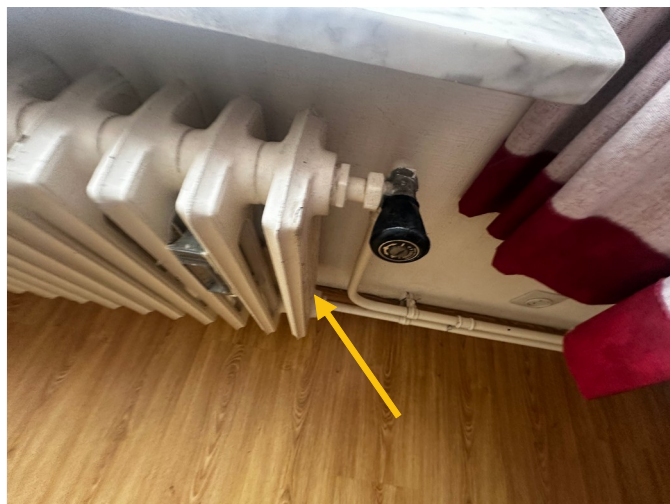
Verschillende oude radiatoren aanwezig in het appartement.  
Alle radiatoren bevatten asbestverdachte radiatorknoppen.

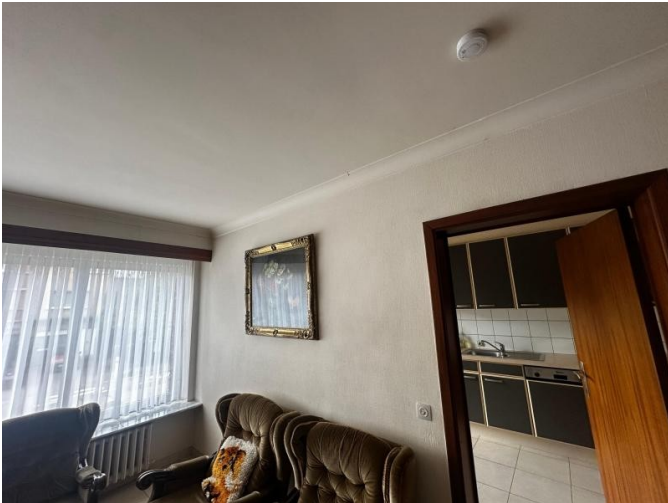
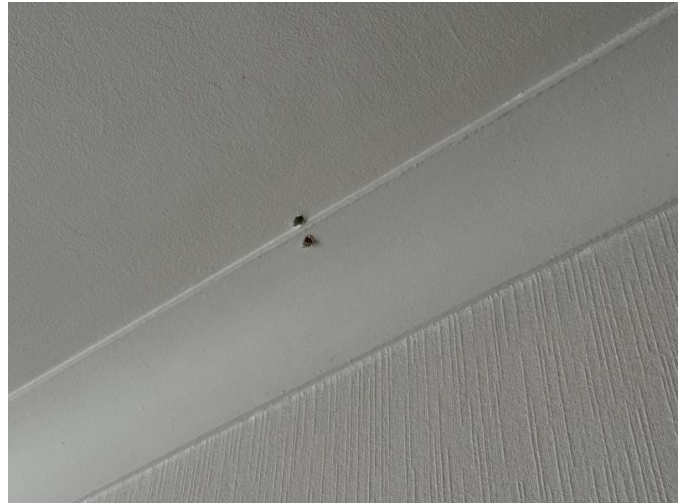
## Fiche 8: Pleisterwerk plafonds

Geen asbest

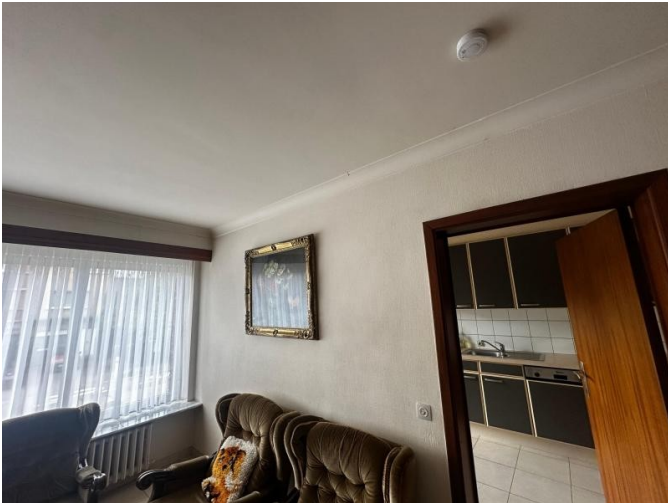
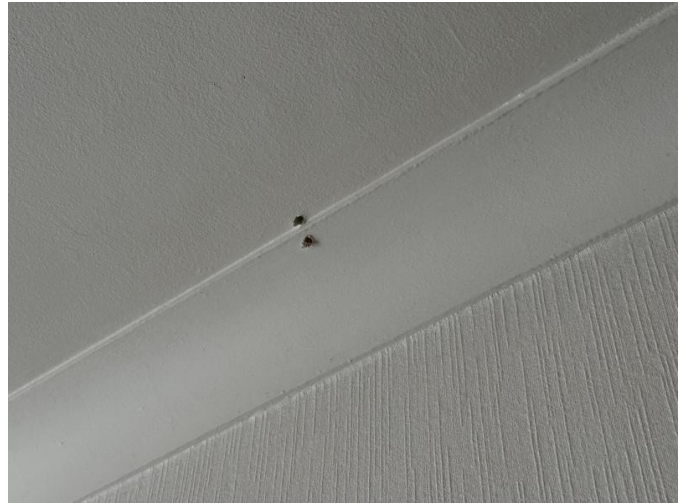
## Fiche 9: Sierlijsten

Geen asbest
