# Asbestinventarisatetest

Reeboklaan 14, 3001 Leuven

Attestnummer : 20260728-000174.000

Uitgegeven op : 28.07.2026

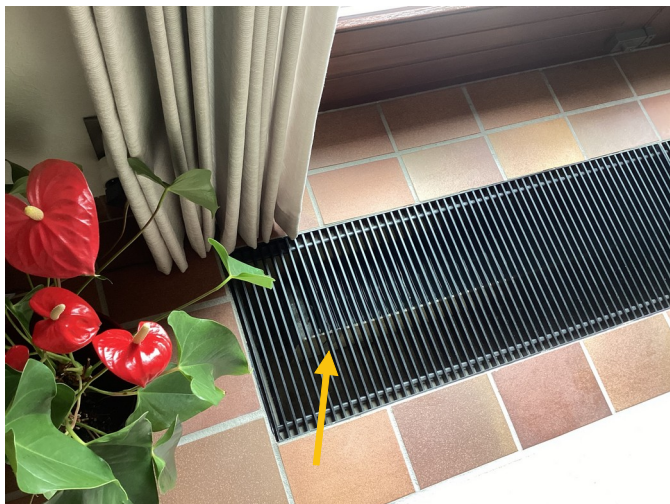
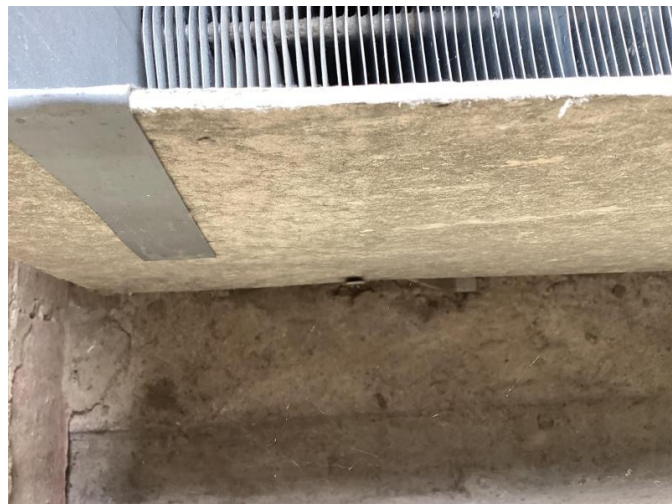
Het asbestmateriaal valt onder de mijlpaal van 2040.

| Eindbeoordeling materiaalrisico | Verhoogd materiaalrisico en/of verhoogde kans op vezelvrijgave |

| Gebondenheid | Categorie 1: hechtgebonden in oorsprong |
| Asbestsoort (vezeltype) | Crocidoliet aanwezig |
| Asbestconcentratie | Laag (< 50%) |
| Afschermingsgraad van het gehele materiaal | Geheel of deels vrij aan binnenluchtstromen |
| Toestand van het materiaal | Licht beschadigd, licht verweerd. Intacte calciumsilicaatplaat of materiaal met categorie 3-gebondenheid |

| Beschrijving | Plaatje in verwarming |
| Asbestmateriaal | Plaat, paneel, tablet - Type Menuiserite |
| Hoeveelheid (oppervlakte - dikte - aantal) | • 0,30 m <sup>2</sup> - 1,00 cm - 2 stuks |
| Identificatiemethode | <p>De asbestdeskundige beoordeelt het materiaal als asbestverdacht en dus asbesthoudend, en dit zonder monsternamen.</p> <p>Motivatie: De opdrachtgever weigert om het materiaal te laten bemonsteren.</p> |

Verwijderen

- Zorg voor een veilig beheer. Vermijd het beschadigen van het asbestmateriaal. Controleer de toestand jaarlijks op wijzigingen.
- Voer bijkomende staalname(s) uit.

- Eenvoudige handelingen: mag via doe-het-zelf of door werknemer(s) met opleidingsattest eenvoudige handelingen  
De eigenaars mogen dit zelf verwijderen aangezien het gaat over een Hechtgebonden asbest materiaal die niet beschadigd is en perfect bereikbaar is om deze op een veilige manier te verwijderen. Bekijk hieromtrent zeker onderstaande link en het Codex boek VI  
<https://ovam.vlaanderen.be/wie-mag-wat-verwijderen>  
Hoe rekening met volgende punten ivm de verwijdering:  
\* Trek beschermende kledij aan: een aansluitend stofmasker (beschermingsklasse FFP3), een wegwerpoverall CATIII type 5/6 , stevige afspoelbare schoenen en wegwerphandschoenen. U vindt deze spullen bij de betere doe-het-zelfzaak of een gespecialiseerde bouwhandel.

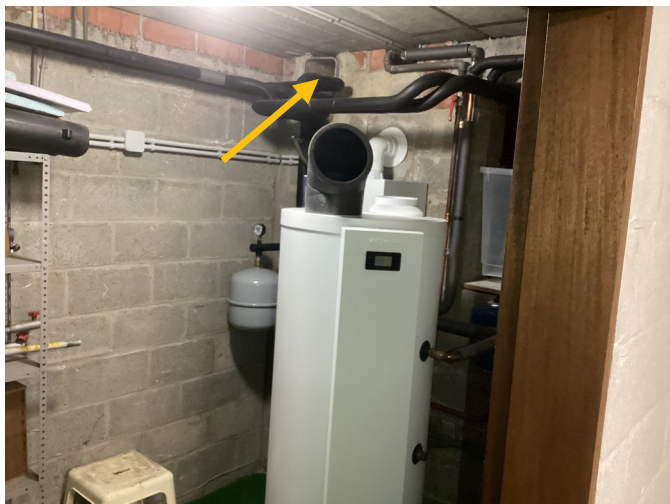
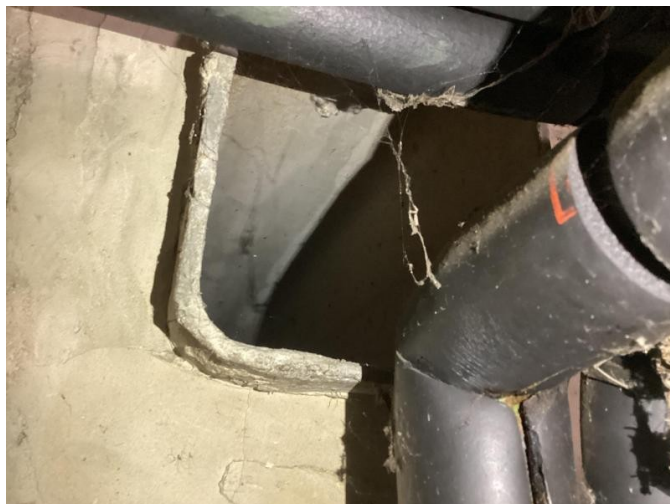
Het asbestmateriaal valt onder de mijlpaal van 2040.

Elke activiteit die kan leiden tot het verstoren van de toepassing kan resulteren in een vrijgave van asbestvezels die zich kunnen verspreiden doorheen de nabije omgeving via luchtverplaatsing en vasthechting aan kledij.

| Eindbeoordeling materiaalrisico | Verhoogd materiaalrisico en/of verhoogde kans op vezelvrijgave |

| Asbestsoort (vezeltype) | Crocidoliet aanwezig |
| Afschermingsgraad van het gehele materiaal | Geheel of deels vrij aan de binnenlucht, maar geen contact met binnenluchtstromen |
| Toestand van het materiaal | Licht beschadigd, licht verweerd. Intacte calciumsilicaatplaat of materiaal met categorie 3-gebondenheid |

| # | Type | Referentie | Resultaat |
|---|---|---|---|
| 2.1 | Puntmonster | 61650/03 | Crocidoliet, Chrysotiel |

| Beschrijving | Verluchtingsbuis |
| Asbestmateriaal | Buis, koker, leiding, pijp, doorvoer |
| Hoeveelheid (lengte - omtrek - dikte - aantal) | • 5,00 m - 50,00 cm - 2,00 cm - 1 stuk |

Verwijderen

- Zorg voor een veilig beheer. Vermijd het beschadigen van het asbestmateriaal. Controleer de toestand jaarlijks op wijzigingen.

- Eenvoudige handelingen: mag via doe-het-zelf of door werknemer(s) met opleidingsattest eenvoudige handelingen  
Deze toepassing kan door een aannemer die over een opleidingsattest eenvoudige handelingen beschikt of door een particulier (doe-het-zelf), verwijderd worden indien er geen verhoogd risico op vrijgave van asbestvezels (max. concentratie 0,01 vezels/cm<sup>3</sup> - CODEX Art. VI.3-54) ontstaat en de toepassing voorafgaand wordt gefixeerd/bevochtigd; de individuele elementen zonder machinale werktuigen (boormachine, slijpschijf, hogedrukreiniger,...) en zonder breken of gooien een voor een losgemaakt worden; en ten slotte dubbel en luchtdicht verpakt weggevoerd worden naar een erkend afvalpunt (recyclagepark).

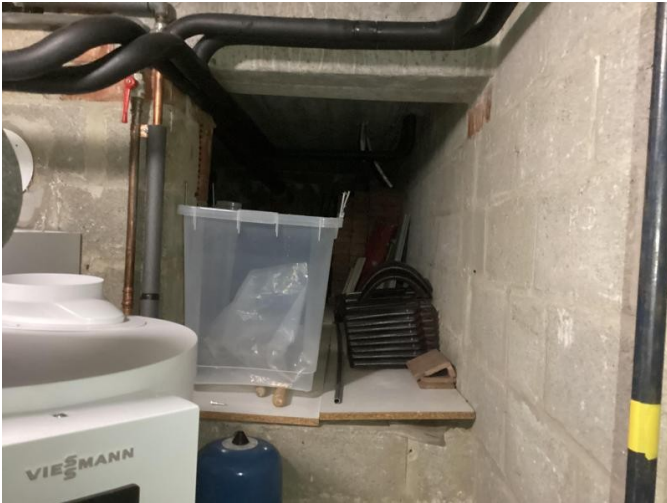
#### Permanente beperking

**Reden:** Hoogte minder dan 1,5 meter

**Uitleg van de asbestdeskundige:** Ruimtes met een hoogte lager dan 1,5 meter hoeven in het kader van een asbestattest voor verkoop of schenking niet onderzocht te worden.

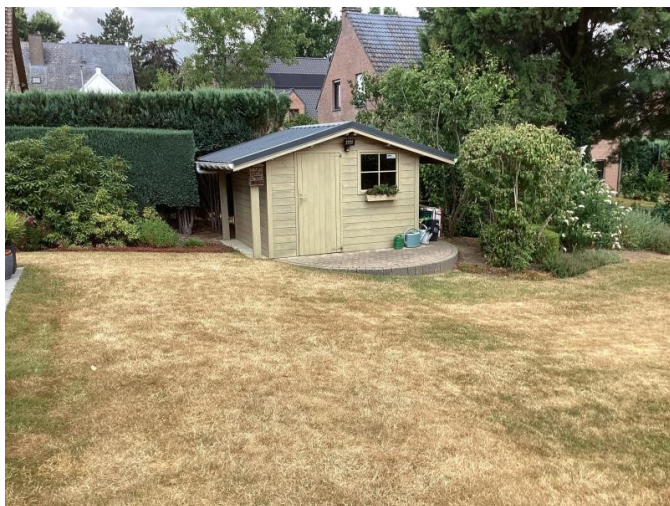
### Uitgesloten van inspectie

**Bouwjaar:** 2013

*Constructies gebouwd vanaf 2001 moeten niet onderzocht worden*

| Opmerking | Het tuinhuis is geplaatst in het jaar 2013, hiervan heeft de eigenaar een factuur als bewijs. |

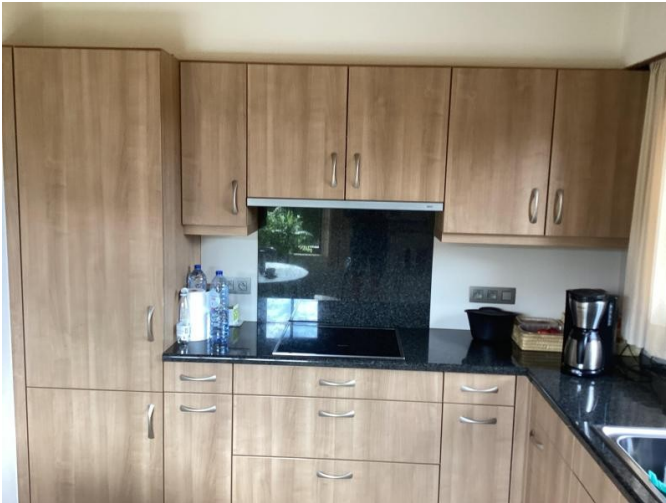
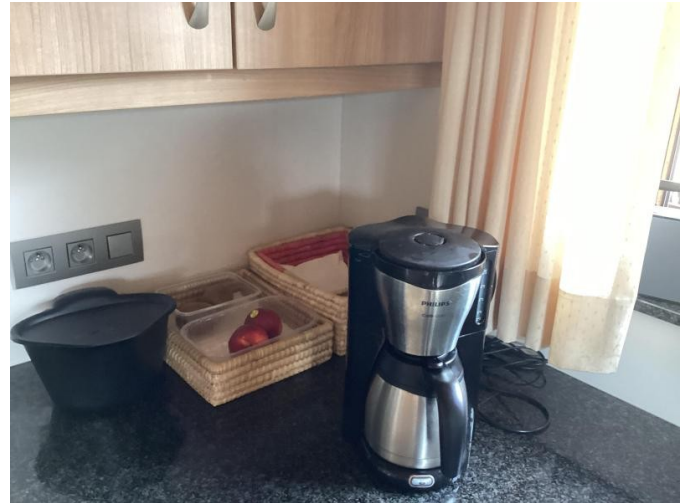
Tijdens de uitgevoerde asbestinventarisatie zijn bepaalde constructiedelen niet volledig visueel of fysiek toegankelijk geweest. Dit betreft onder andere afwerkingen zoals betegelde wanden, valse wanden, verlaagde plafonds of andere afwerkingen die geen directe inkijk toelaten.

Hierdoor kan niet met zekerheid worden vastgesteld welke materialen zich hierachter bevinden en of er mogelijk asbesthoudende toepassingen aanwezig zijn. Bij eventuele toekomstige verbouwings-, renovatie- of sloopwerken waarbij deze verborgen zones worden geopend, dient steeds rekening gehouden te worden met de mogelijkheid dat er alsnog asbesthoudende materialen aangetroffen kunnen worden. In dat geval is aanvullend onderzoek aangewezen alvorens de werkzaamheden verder te zetten.

| Basis voor advies | De asbestdeskundige beoordeelt het materiaal als niet-asbestverdacht. |

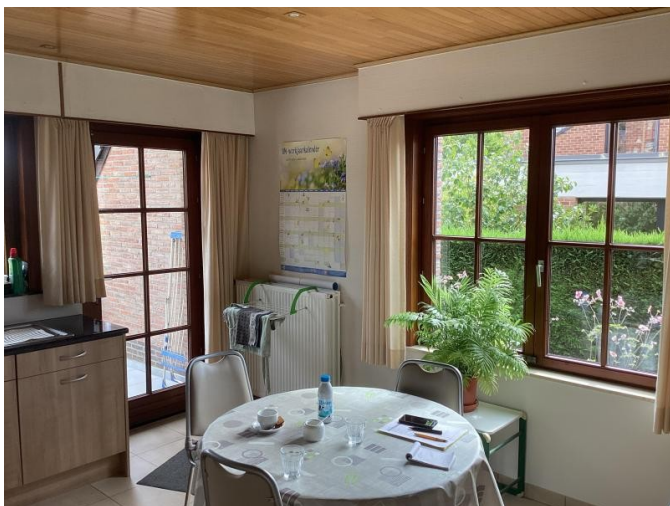
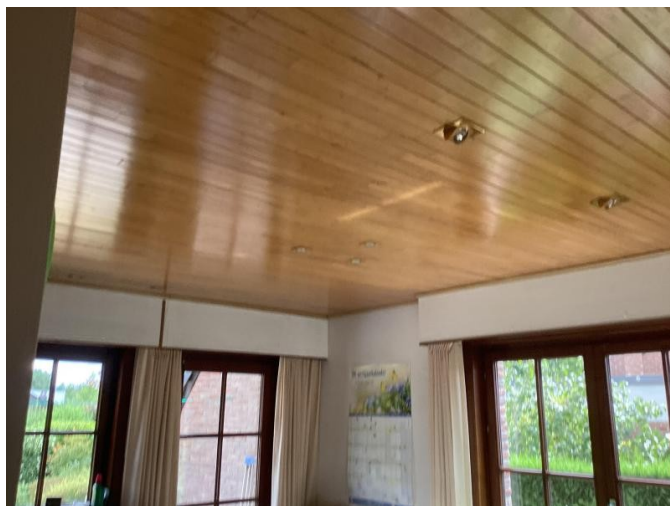
Tijdens de uitgevoerde asbestinventarisatie waren bepaalde zones, zoals valse plafonds, niet volledig toegankelijk. Hierdoor kan niet met zekerheid worden vastgesteld welke materialen zich hierachter bevinden en of er mogelijk asbesthoudende toepassingen aanwezig zijn.

Bij toekomstige werken waarbij deze plafonds worden geopend, dient steeds rekening gehouden te worden met de mogelijkheid dat er alsnog asbesthoudende materialen aangetroffen kunnen worden. In dat geval is aanvullend onderzoek noodzakelijk alvorens de werkzaamheden verder te zetten.

| Basis voor advies | De asbestdeskundige beoordeelt het materiaal als niet-asbestverdacht. |

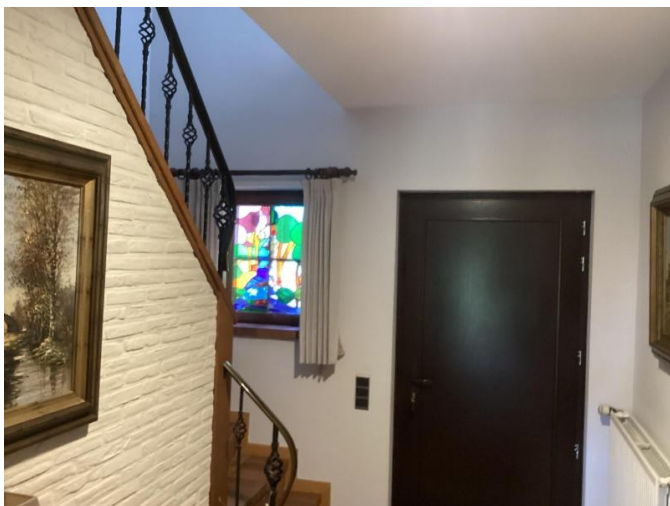
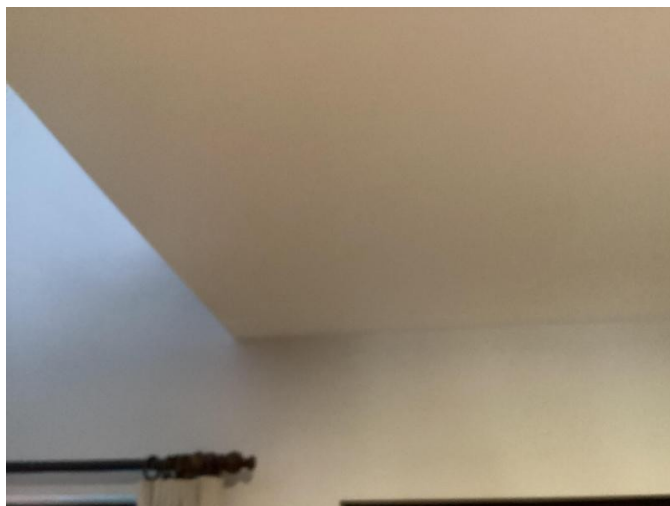
## Fiche 7: Pleisterwerk plafonds

Geen asbest

| # | Type | Referentie | Resultaat |
|---|---|---|---|
| 7.1 | Mengmonster | 61650/02 | Geen asbest |

| Opmerking | <p>Er zijn stalen genomen op de voorgeschreven en toegankelijke plaatsen, met name op locaties waar pleisterwerk aanwezig is.</p> <p>Trap.</p> <p>Wc.</p> <p>Het plafond van de keuken , badkamer en cv ruimte zijn niet bepleisterd met gips/kalk.</p> <p>Bij enkele plafonds is vastgesteld dat deze deels zijn bezet, waardoor het niet volledig zichtbaar is wat zich hierachter bevindt. Het is daarom mogelijk dat er achter deze bezette muren verdachte materialen aanwezig zijn, welke niet direct kunnen worden geïnspecteerd of bemonsterd.</p> |

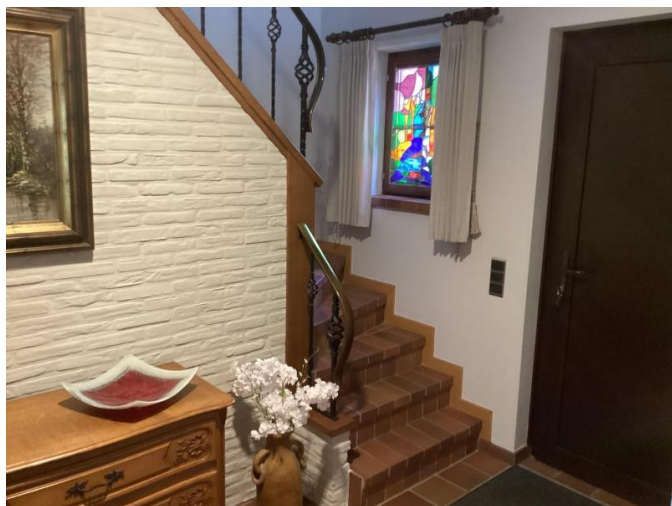
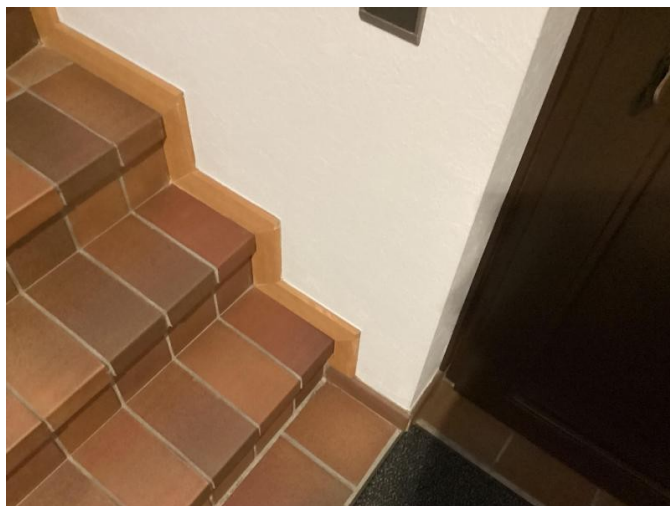
## Fiche 8: Pleisterwerk muren

Geen asbest

| # | Type | Referentie | Resultaat |
|---|---|---|---|
| 8.1 | Mengmonster | 61650/01 | Geen asbest |

| Opmerking | <p>Er zijn stalen genomen op de voorgeschreven en toegankelijke plaatsen, met name op locaties waar pleisterwerk aanwezig is.</p> <p>Trap.</p> <p>Bureel.</p> <p>Keuken.</p> <p>De muren van de cv ruimte zijn niet bepleisterd met gips/kalk.</p> <p>Bij enkele muren is vastgesteld dat deze deels zijn bezet, waardoor het niet volledig zichtbaar is wat zich hierachter bevindt. Het is daarom mogelijk dat er achter deze bezette muren verdachte materialen aanwezig zijn, welke niet direct kunnen worden geïnspecteerd of bemonsterd.</p> |

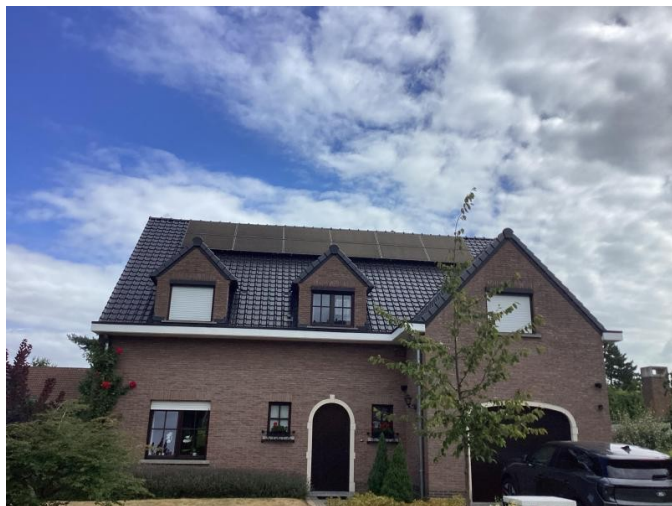
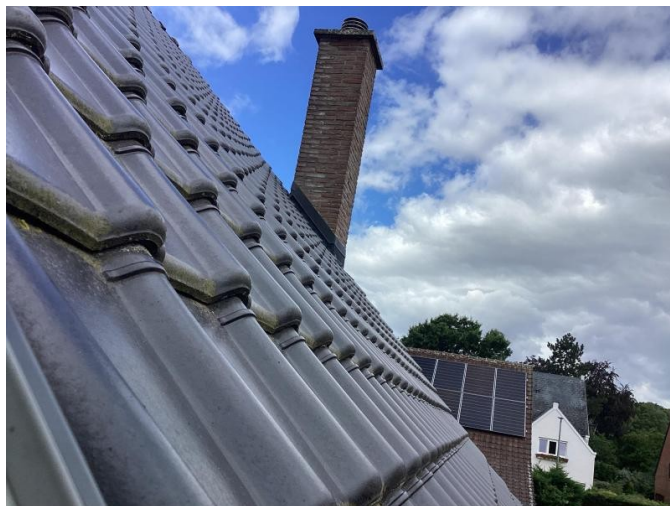
### Fiche 9: Dakbedekking bestaande uit pannen (niet verdacht)

| Beschrijving | Notitie | Terug te vinden op plannen |
|---|---|---|
| Fiche 9: Dakbedekking bestaande uit pannen (niet verdacht) | De dakbedekking is niet-asbestverdacht. | - |

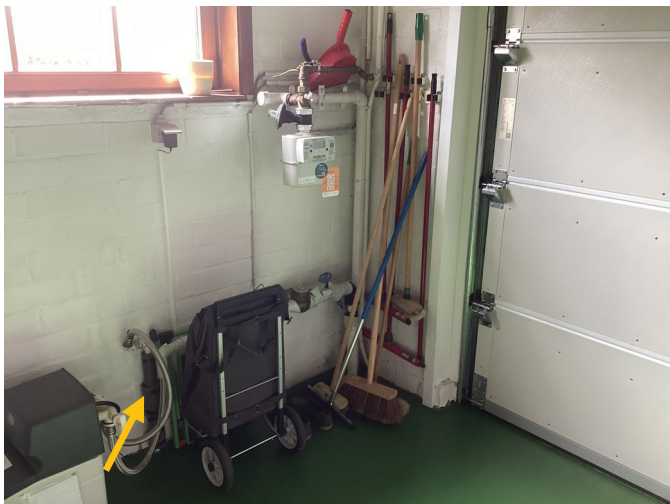
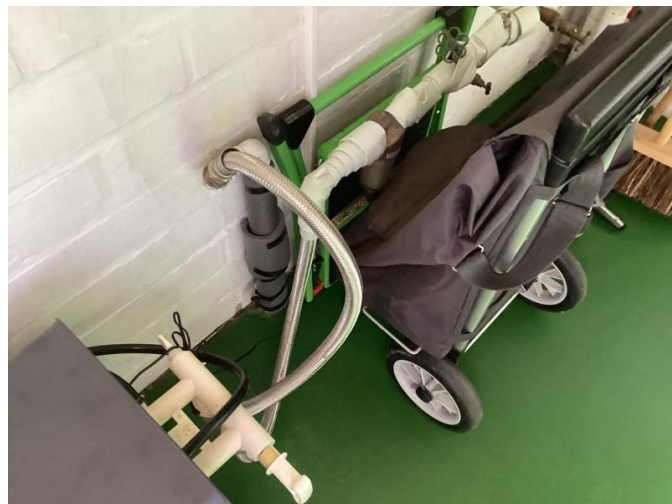
## Fiche 10: Leidingisolatie (niet verdacht)

| Beschrijving | Notitie | Terug te vinden op plannen |
|---|---|---|
| Fiche 10: Leidingisolatie (niet verdacht) | De leidingisolatie is niet-asbestverdacht. | - |

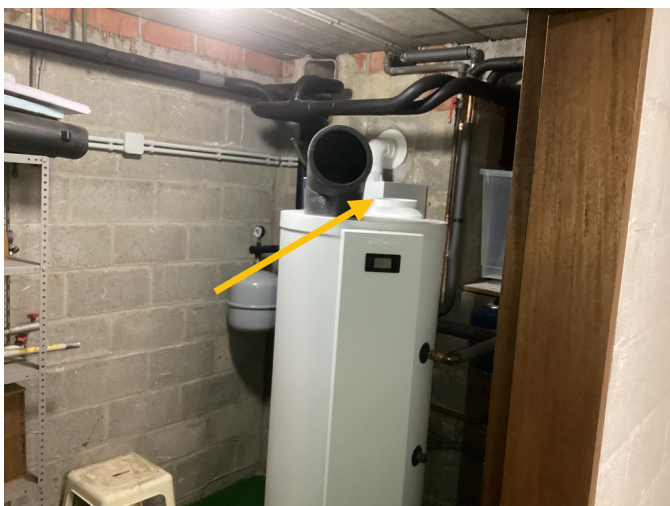
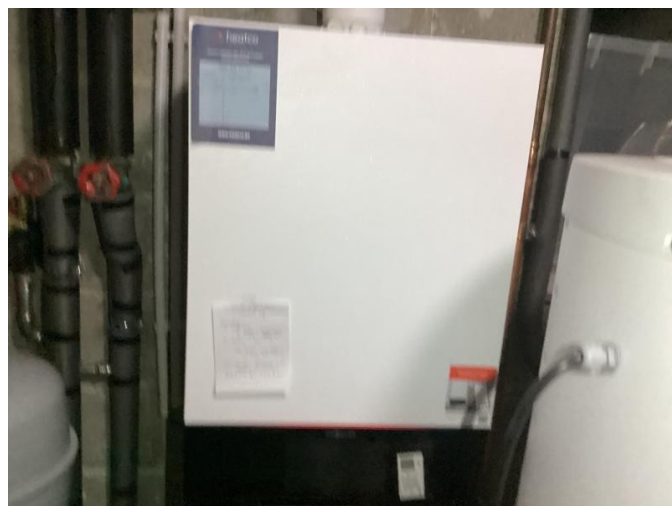
## Fiche 11: CV-ketel (niet verdacht)

| Beschrijving | Notitie | Terug te vinden op plannen |
|---|---|---|
| Fiche 11: CV-ketel (niet verdacht) | De CV-ketel (dichtingen, isolerend materiaal) is niet asbestverdacht. | Plan 1.7: Grondplan kelder |

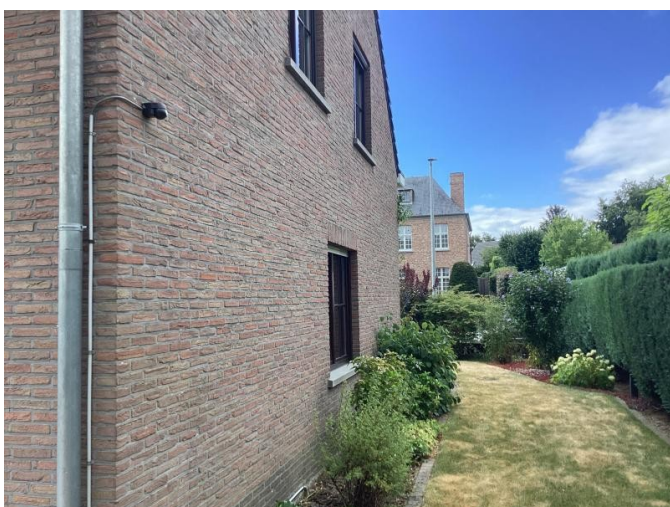
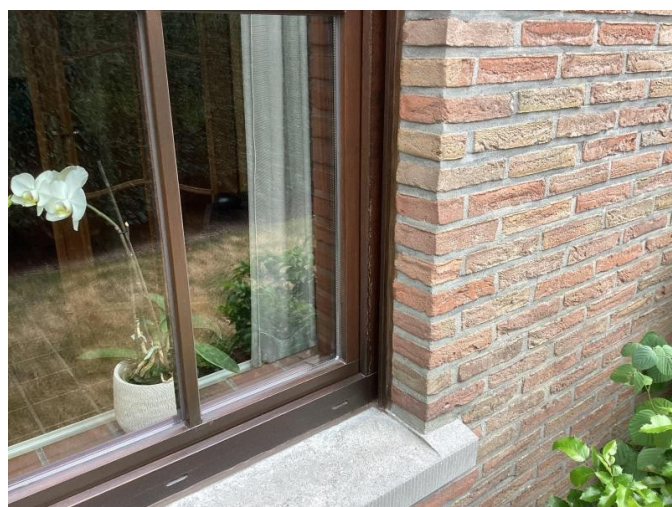
## Fiche 12: Afwerkingsmateriaal schrijnwerk

| Beschrijving | Notitie | Terug te vinden op plannen |
|---|---|---|
| Fiche 12: Afwerkingsmateriaal schrijnwerk | Deze bestaat uit siliconen. | - |

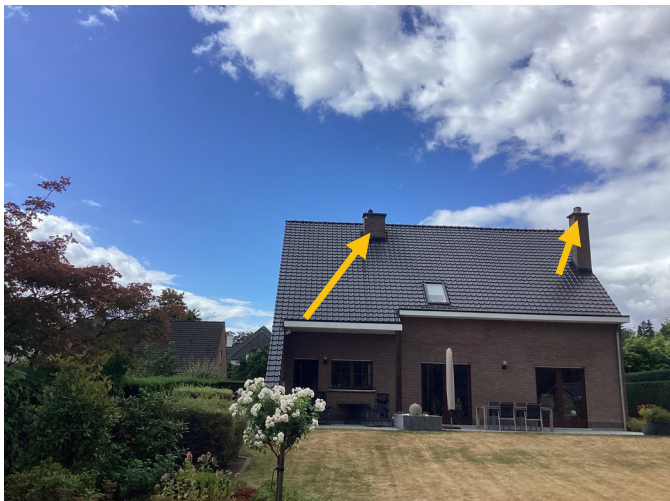
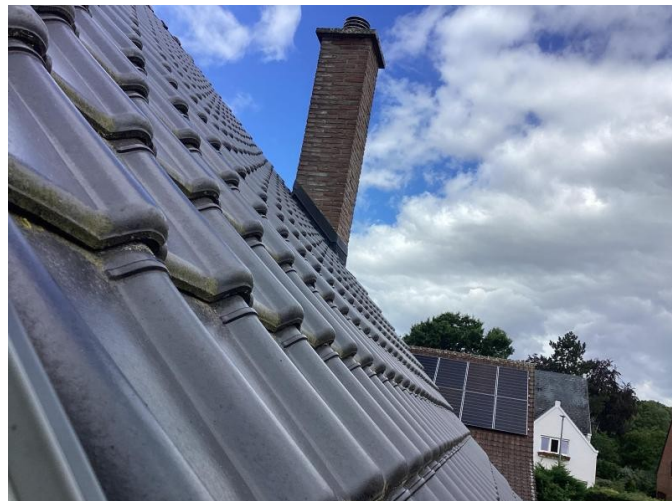
## Fiche 13: Rookgaskanaal (niet verdacht)

| Beschrijving | Notitie | Terug te vinden op plannen |
|---|---|---|
| Fiche 13: Rookgaskanaal (niet verdacht) | Het rookgaskanaal is niet-asbestverdacht. | - |

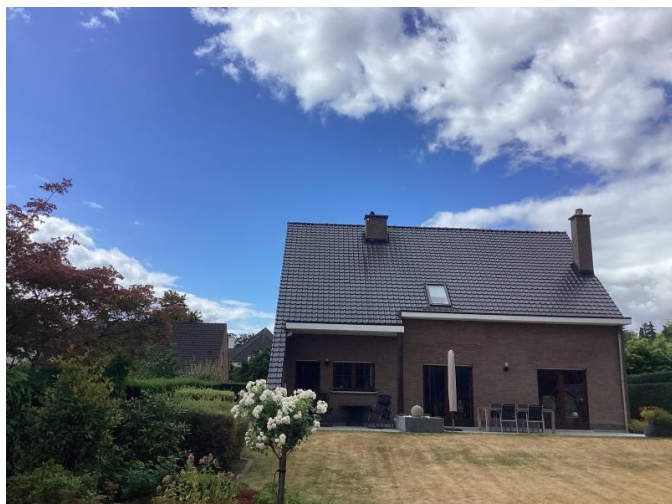
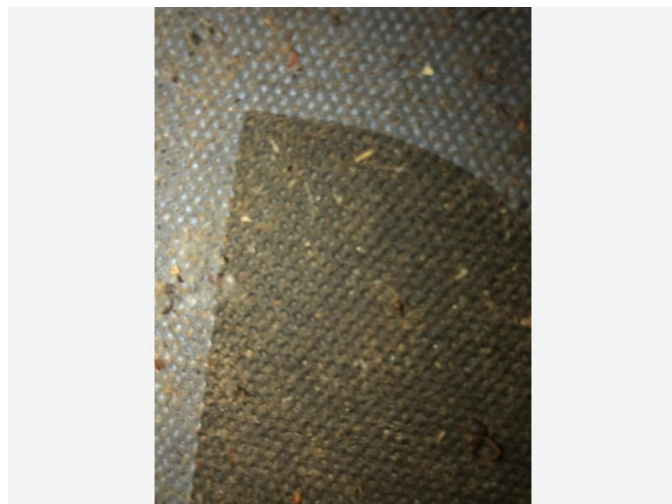
### Fiche 14: Geen asbestverdacht onderdak aangetroffen

| Beschrijving | Notitie | Terug te vinden op plannen |
|---|---|---|
| Fiche 14: Geen asbestverdacht onderdak aangetroffen | Na het optillen van een pan werd geen asbestverdacht onderdak aangetroffen. Dit betekent niet dat er geen onderdak aanwezig kan zijn op plaatsen die niet gecontroleerd werden. Bij werken, laat een eventueel aangetroffen onderdak controleren op aanwezigheid van asbest. | - |
