# Asbestinventarisatetest

Neervelpsestraat 23, 3360 Bierbeek

Attestnummer : 20251005-000205.000

**Niet-asbestveilig**

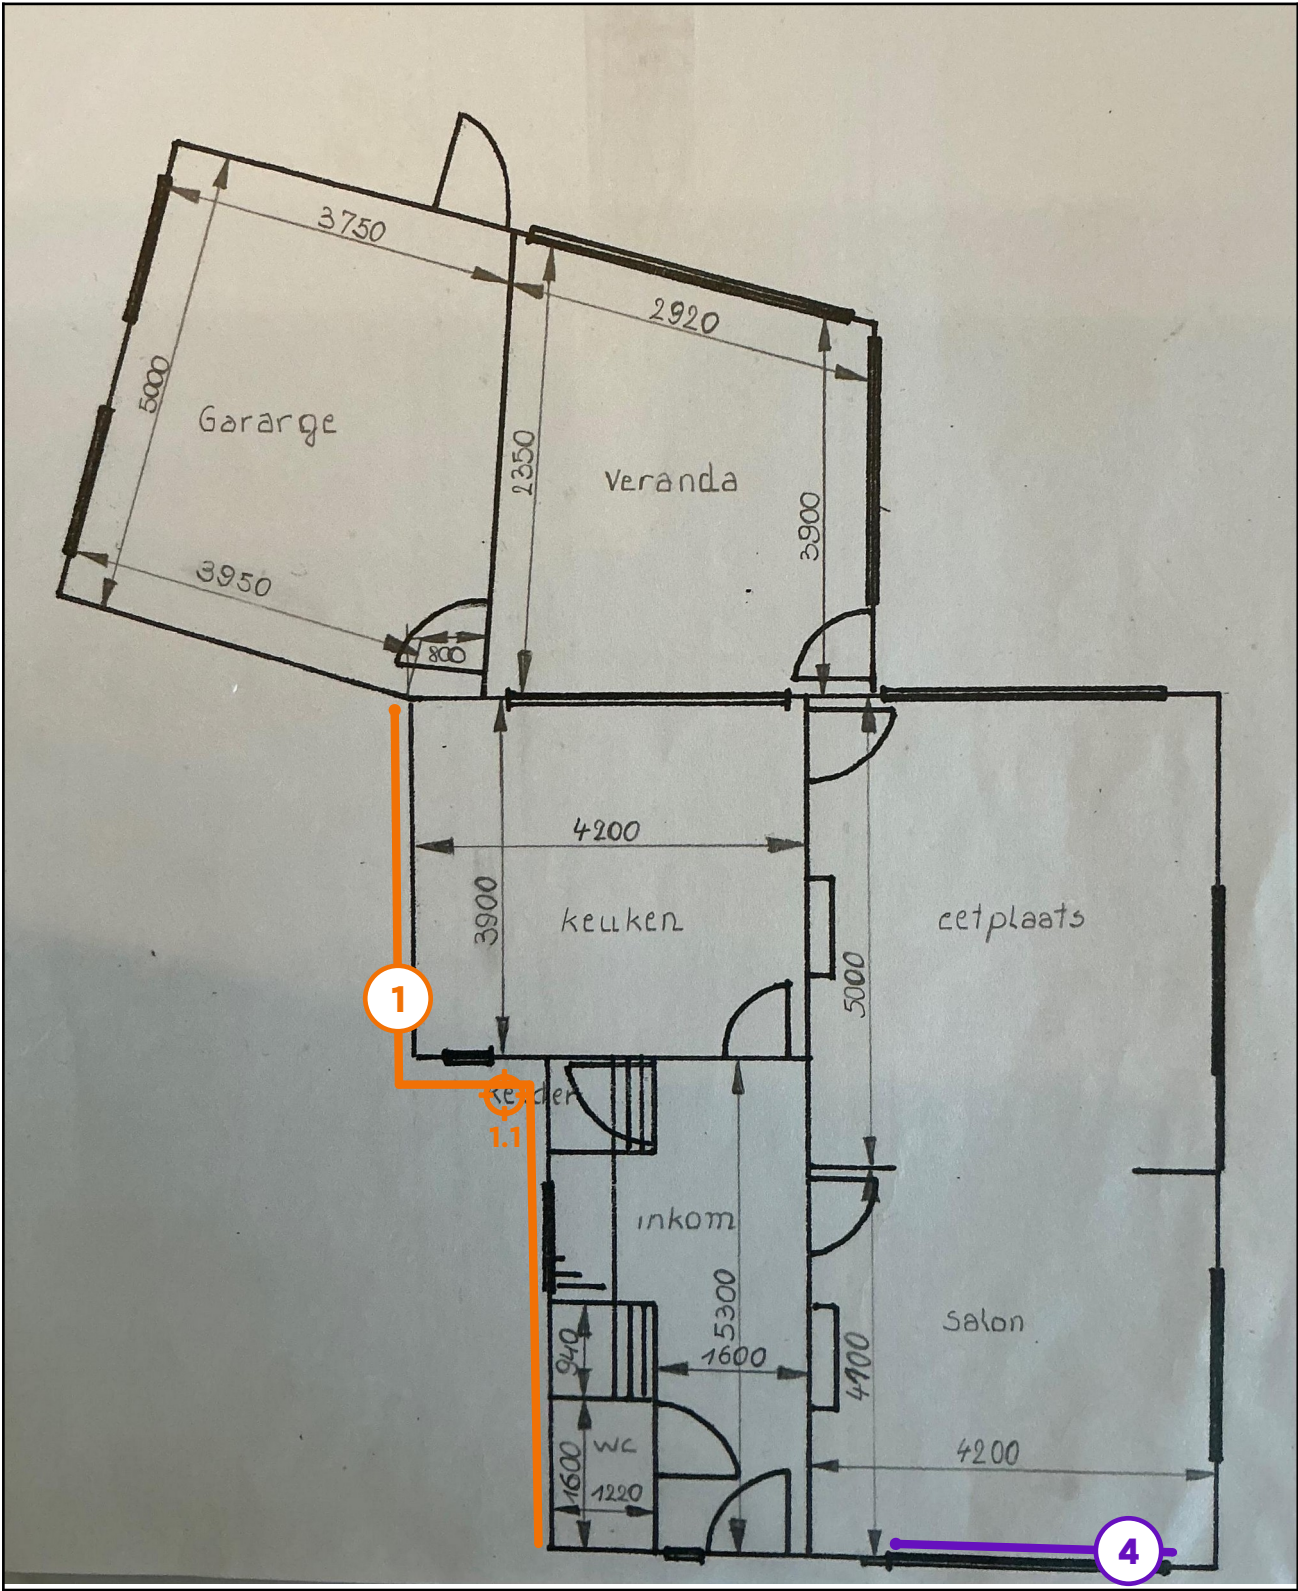
Plan 1.3: Gelijkvloers

| 1. Gevelleien | Asbestmateriaal | <a href="#">Verwijderen</a> |

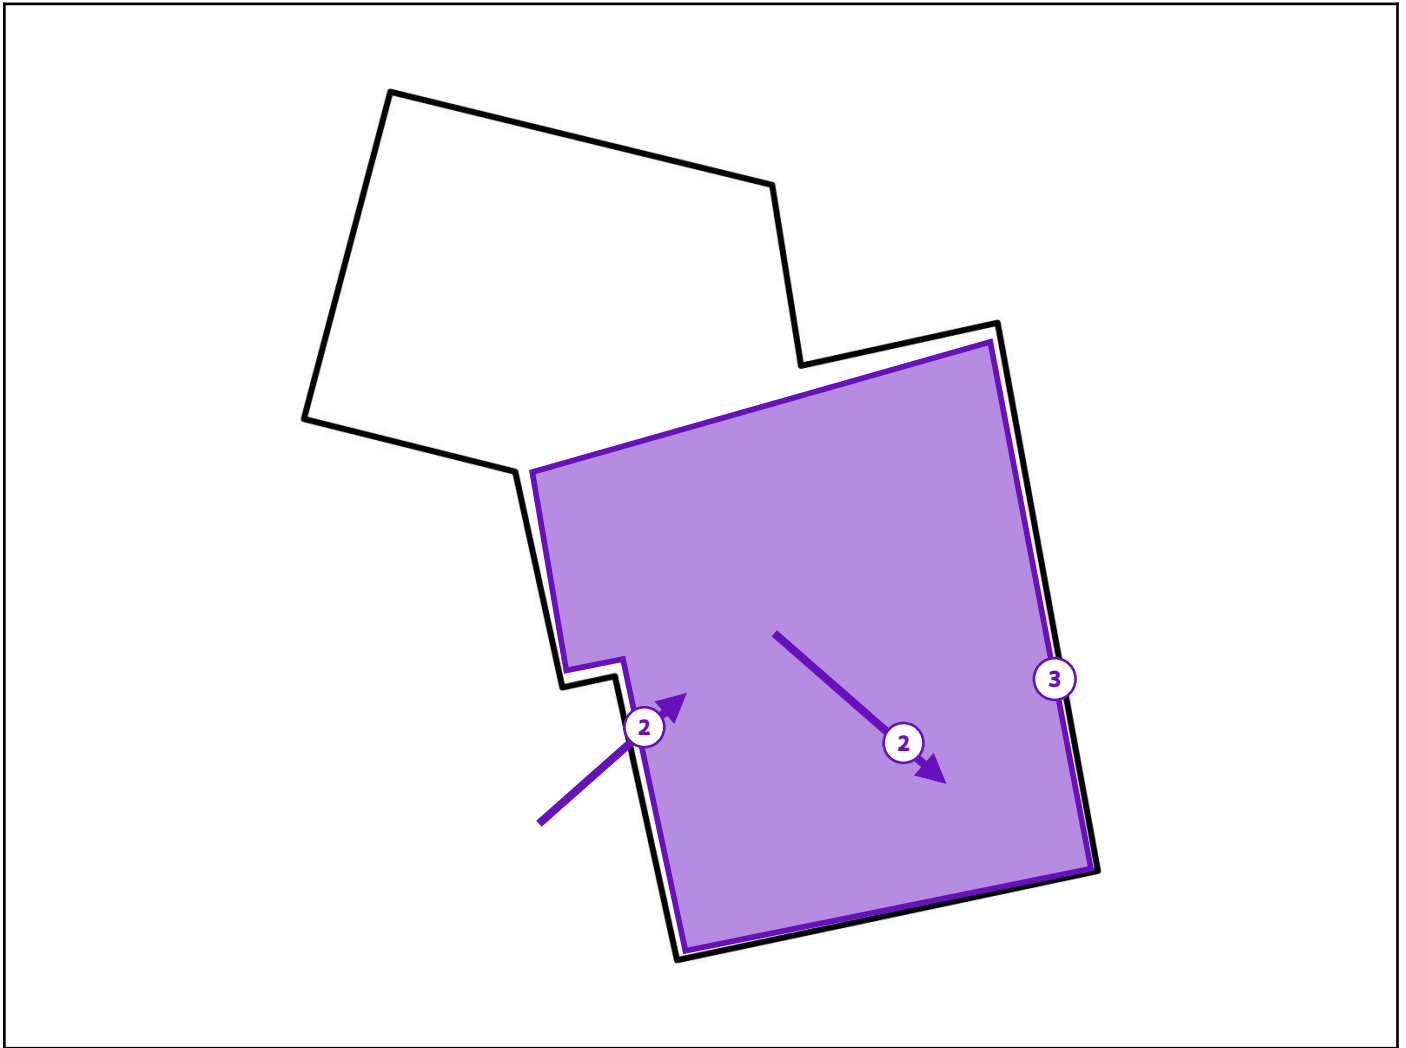
## Plan 1.7: Hoofdgebouw plan

| Beschrijving | Type | Actie |
|---|---|---|
| 2. Schouwen | Beperking | - |
| 3. Onderdak | Beperking | - |

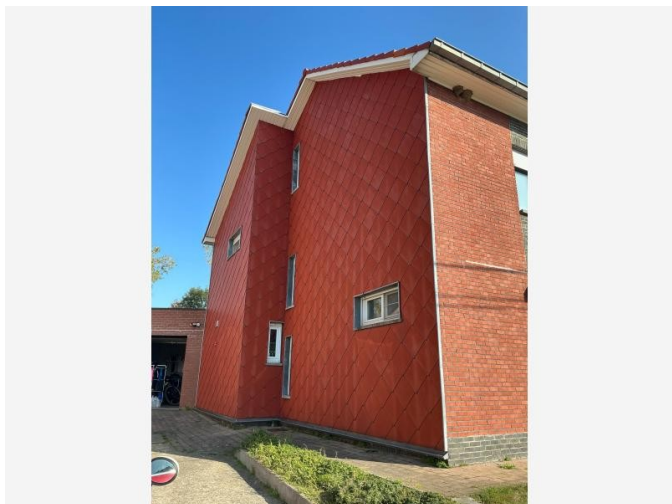
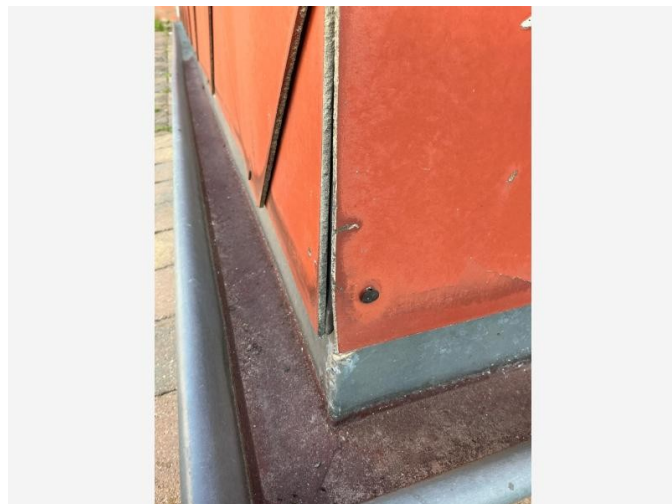
Het asbestmateriaal valt onder de mijlpaal van 2034.

| Eindbeoordeling materiaalisico | Laag materiaalisico en/of verlaagde kans op vezelvrijgave |

| Toestand van het materiaal | Licht beschadigd, licht verweerd. Intact calciumsilicaatmateriaal of categorie III 'gebondenheid' |

| Asbestmateriaal | Dak- en gevelbekleding - Lei, shingle |
| Hoeveelheid (oppervlakte - aantal) | • 130,00 m <sup>2</sup> - 1 stuk |

Verwijderen

- Eenvoudige handelingen: mag via doe-het-zelf of door werknemer(s) met opleidingsattest eenvoudige handelingen  
Voor dak/gevel leien voorziet de wet geen verplichting om deze asbestverdachte toepassing te laten verwijderen door een firma met een opleidingsattest eenvoudige handelingen. U mag, in principe, ongeacht beschadigingen of vrije asbestvezels, deze asbesttoepassing zelf verwijderen met inachtneming van de nodige veiligheidsmaatregelen om uzelf en uw omgeving te beschermen (dragen van mondmasker FFP3, handschoenen, wegwerpovertrek met beschermingsgraad CAT III type 5,6). Een beschadigde asbesttoepassing in slechte staat kan makkelijk verder breken of vergruizen. Er komen dan schadelijke asbestvezels vrij die ingeademd kunnen worden.

1. leien mogen niet breken of beschadigd worden (nooit gooien of breken)
2. besproei de leien met speciaal fixeermiddel (per keer +- 5m<sup>2</sup>)
3. bevestigingsnagel lei losmaken d.m.v. klauwhamer met blokje hout eronder om beschadiging te vermijden
4. leien één voor één losmaken
5. leien één voor één voorzichtig stapelen in een asbestafvalzak (niet breken)
6. met het asbestafval kunt u terecht op het recyclagepark of bij een geregistreerde asbestinzamelaar.

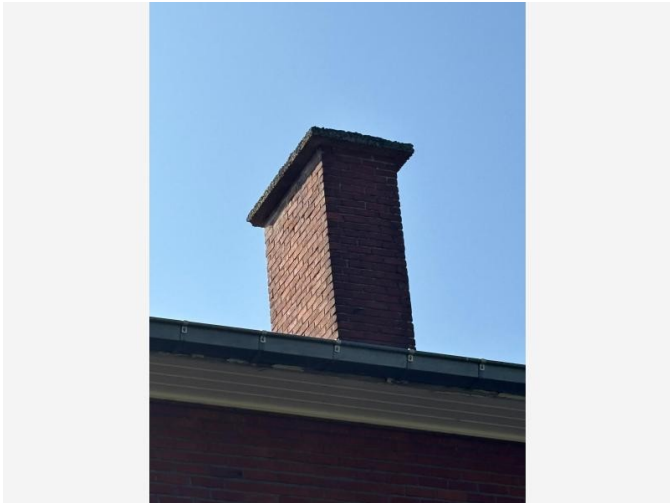
*Situeringsfoto*

**Reden:** Het te onderzoeken materiaal situeert zich hoger dan 3,50 m te rekenen vanaf een veilige ondergrond

**Uitleg van de asbestdeskundige:** De schouw bevindt zich op een hoogte groter dan 3.5m waardoor geen visuele inspectie kon gebeuren; rondom de schouw alsook binnenin de schouw. Bij werken met een hoogtewerker wordt aangeraden deze inspectie uit te voeren.

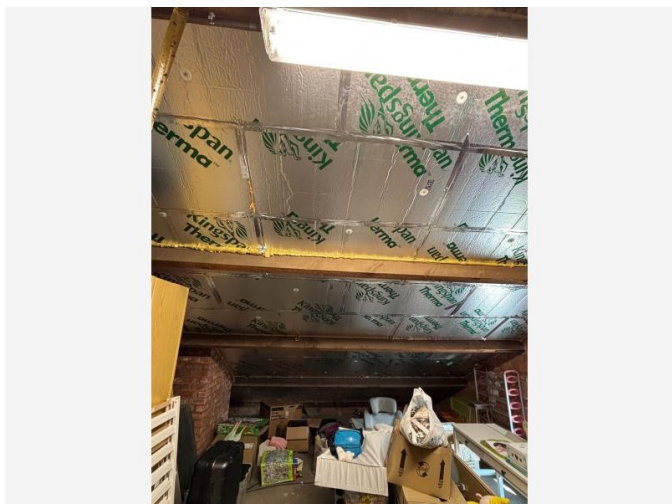
Situeringsfoto

**Reden:** Het te onderzoeken materiaal situeert zich hoger dan 3,50 m te rekenen vanaf een veilige ondergrond

**Uitleg van de asbestdeskundige:** Het dak werd vanuit de binnenkant recent helemaal geïsoleerd. Voorts zijn er geen dakramen aanwezig om de pannen van buitenuit op te heffen. Het dak bevindt zich tevens ook op een hoogte groter dan 3.5m waardoor geen visuele inspectie kon gebeuren zonder een hoogtewerker. Volgens de eigenaar is er geen onderdak aanwezig en is het isolatie materiaal tussen de kepers en gordingen geplaatst, onmiddellijk onder de pannen.

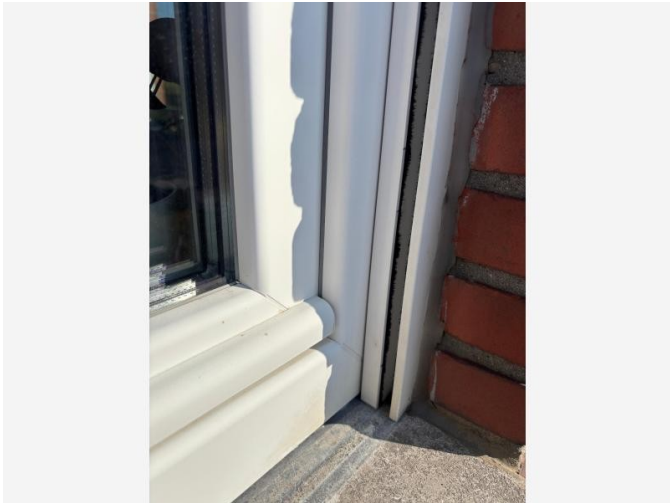
Vrije foto

De aanduiding op het plan geldt voor alle ramen en deuren. Niet asbest verdacht.

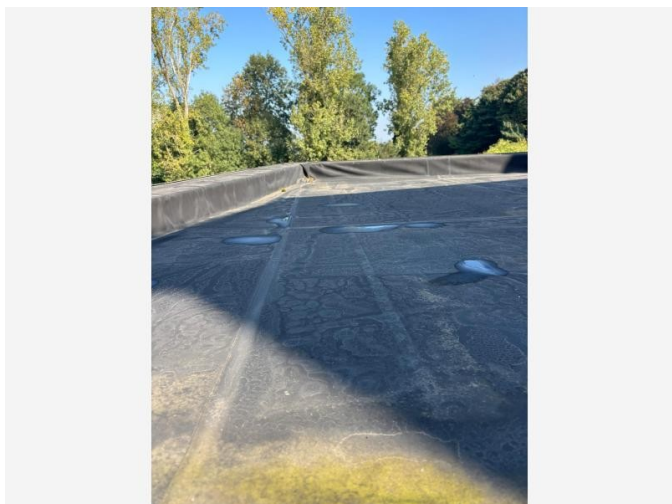
Vrije foto

Er ligt een nieuwe dakbedekking met EPDM op de garage. Er kan echter geen uitspraak worden gedaan over eventuele onderliggende lagen. Dit vereist destructief onderzoek wat niet in deze opdracht ligt.

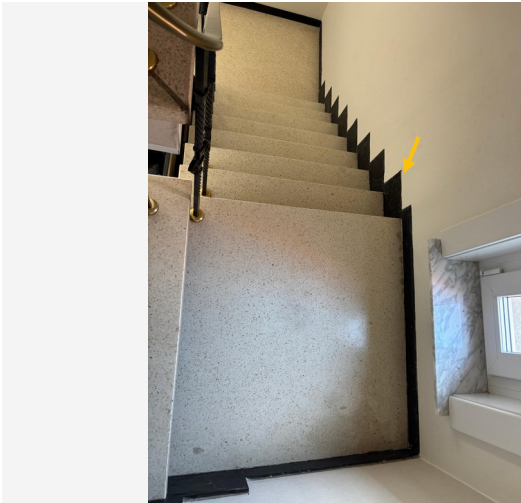
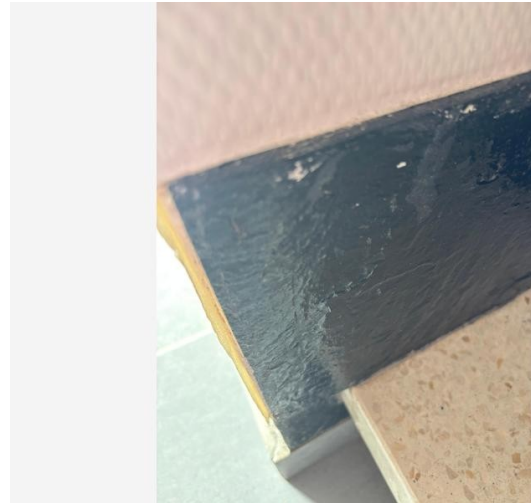
## Fiche 7: Plinten - traphal

Geen asbest

| # | Type | Referentie | Resultaat |
|---|---|---|---|
| 7.1 | Puntmonster | MM04 | Geen asbest |

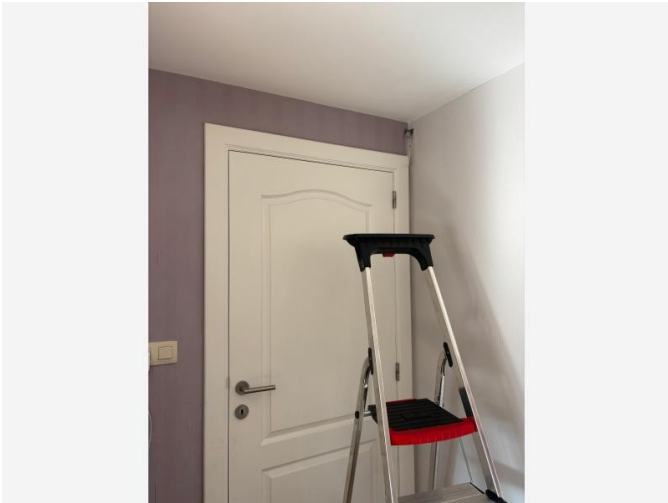
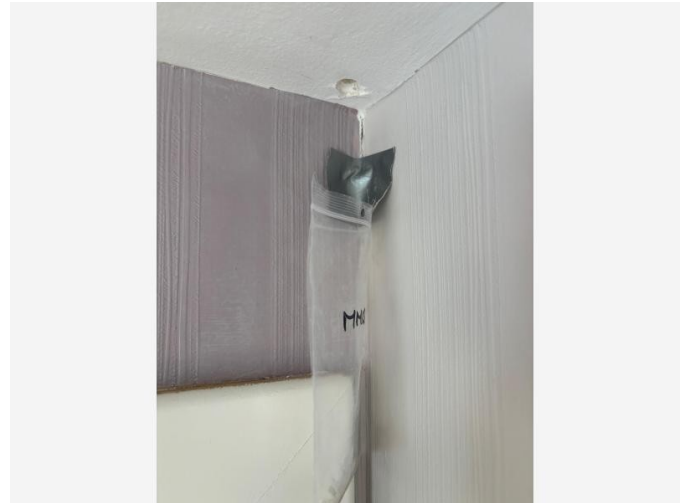
## Fiche 8: Pleisterwerk - plafonds

Geen asbest

| # | Type | Referentie | Resultaat |
|---|---|---|---|
| 8.1 | Mengmonster | MM02 | Geen asbest |
