# Asbestinventarisat attest

Ophemstraat 46, 3050 Oud-Heverlee

Attestnummer : 20251010-000377.000

**Niet-asbestveilig**

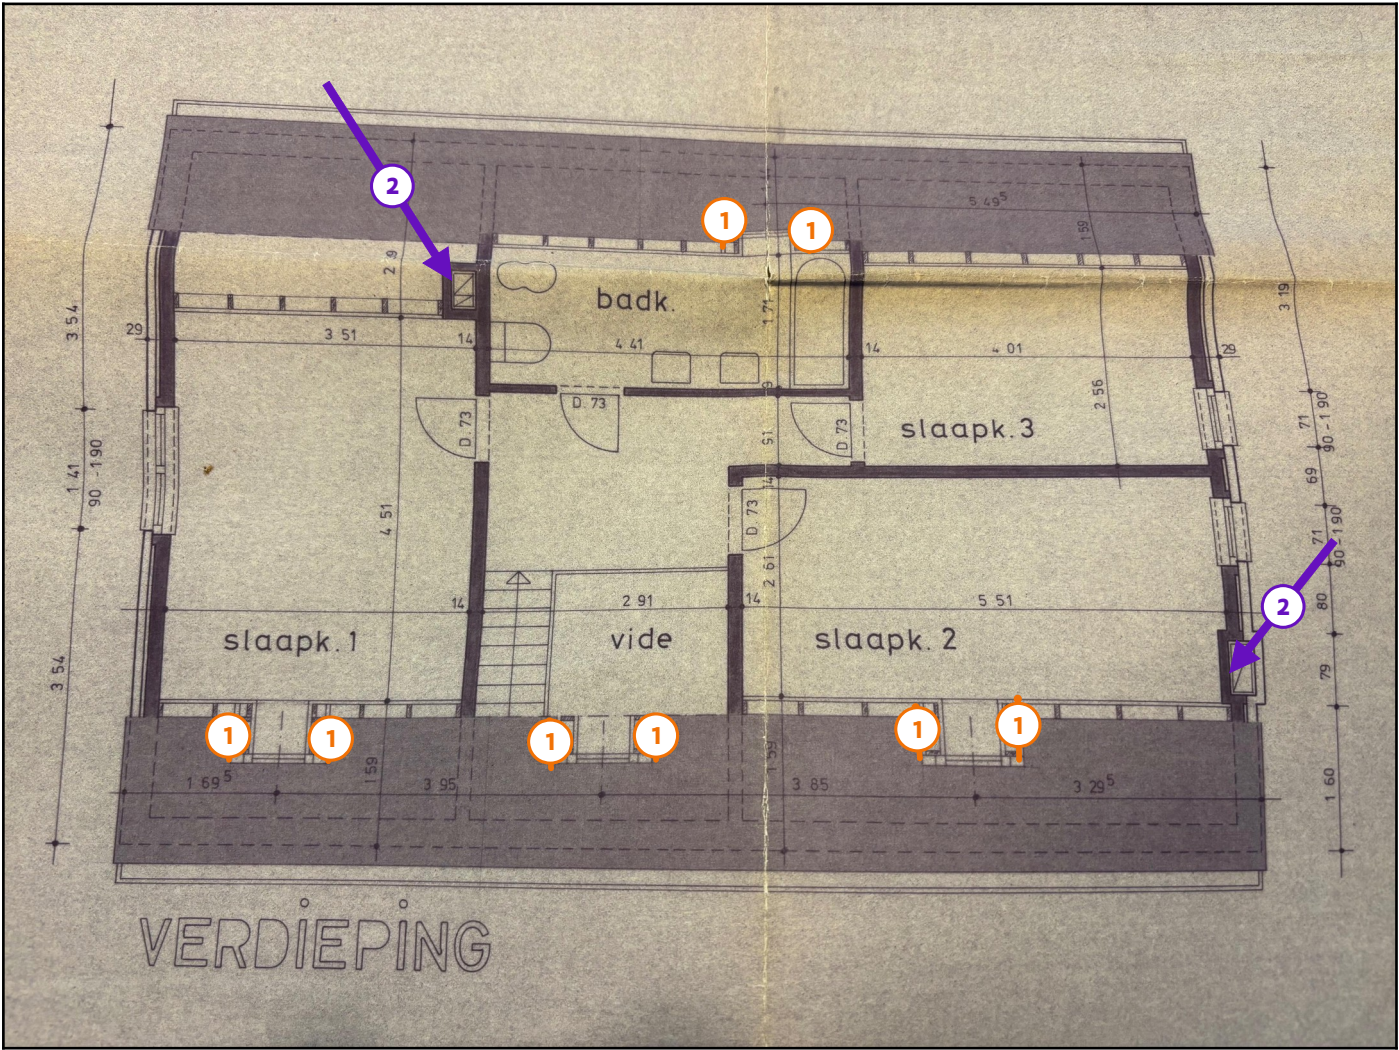
# Plan 1.5: 1ste verdieping

| Beschrijving | Type | Actie |
|---|---|---|
| 1. Gevelleien aan de dakkapellen | Asbestmateriaal | Verwijderen |
| 2. Schouwen | Beperking | - |

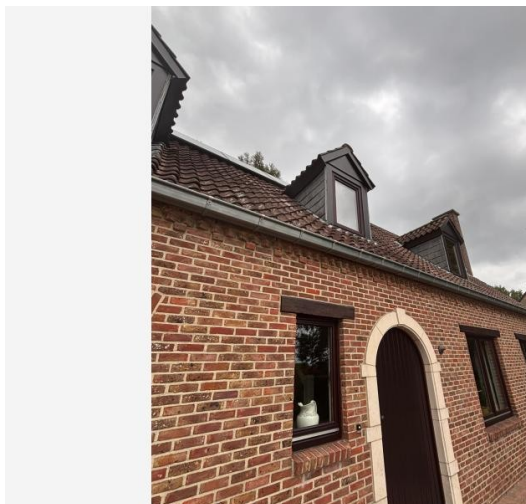
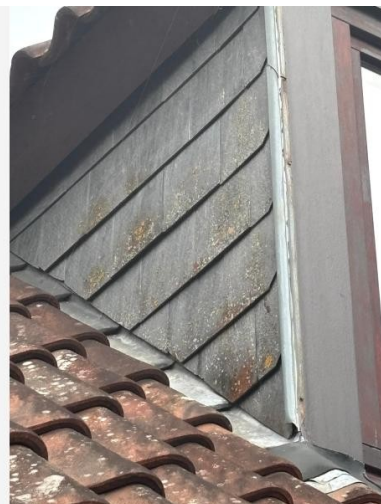
Overzichtsfoto

Detailfoto

Het asbestmateriaal valt onder de mijlpaal van 2034.

| Eindbeoordeling materiaalisico | Laag materiaalisico en/of verlaagde kans op vezelvrijgave |

| Gebondenheid | Categorie 1: hechtgebonden in oorsprong |
| Asbestsoort (vezeltype) | Crocidoliet aanwezig |
| Asbestconcentratie | Laag (< 50%) |
| Toestand van het materiaal | Licht beschadigd, licht verweerd. Intact calciumsilicaatmateriaal of categorie III 'gebondenheid' |

| Beschrijving | Gevelleien aan de dakkapellen |

Verwijderen

- Zorg voor een veilig beheer. Vermijd het beschadigen van het asbestmateriaal. Controleer de toestand jaarlijks op wijzigingen.

- Eenvoudige handelingen: mag via doe-het-zelf of door werknemer(s) met opleidingsattest eenvoudige handelingen  
Voor dakleien voorziet de wet geen verplichting om deze asbestverdachte toepassing te laten verwijderen door een firma met een opleidingsattest eenvoudige handelingen. U mag, in principe, ongeacht beschadigingen of vrije asbestvezels, deze asbesttoepassing zelf verwijderen met inachtneming van de nodige veiligheidsmaatregelen om uzelf en uw omgeving te beschermen (dragen van mondmasker FFP3, handschoenen, wegwerpovertrek met beschermingsgraad CAT III type 5,6). Een beschadigde asbesttoepassing in slechte staat kan makkelijk verder breken of vergruizen. Er komen dan schadelijke asbestvezels vrij die ingeademd kunnen worden.

1. leien mogen niet breken of beschadigd worden (nooit gooien of breken)
2. besproei de leien met speciaal fixeermiddel (per keer +- 5m<sup>2</sup>)
3. bevestigingsnagel lei losmaken d.m.v. klauwhamer met blokje hout eronder om beschadiging te vermijden
4. leien één voor één losmaken
5. leien één voor één voorzichtig stapelen in een asbestafvalzak (niet breken)
6. met het asbestafval kunt u terecht op het recyclagepark of bij een geregistreerde asbestinzamelaar.

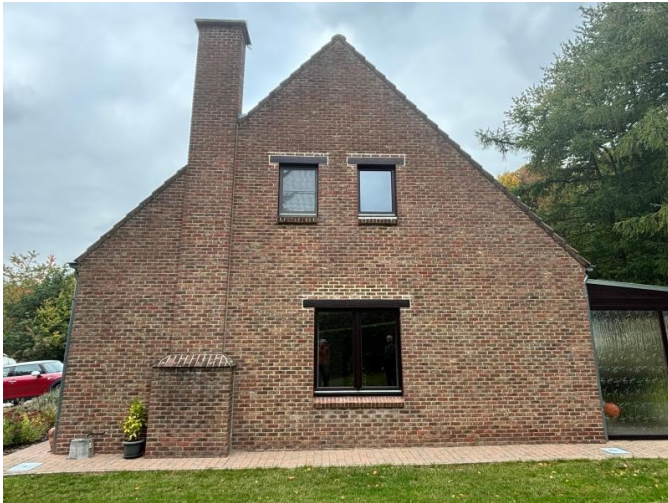
*Situeringsfoto*

**Reden:** Het te onderzoeken materiaal situeert zich hoger dan 3,50 m te rekenen vanaf een veilige ondergrond

**Uitleg van de asbestdeskundige:** De schouwen zijn volledig afgewerkt van binnen en zijn hoger dan 3.5m waardoor geen inspectie kon gebeuren aan de binnenzijde.

Bij werken aan de schouw van voornamelijk aan de verwarmingsketel moet worden bekeken of hier een asbest cement buis aanwezig is.

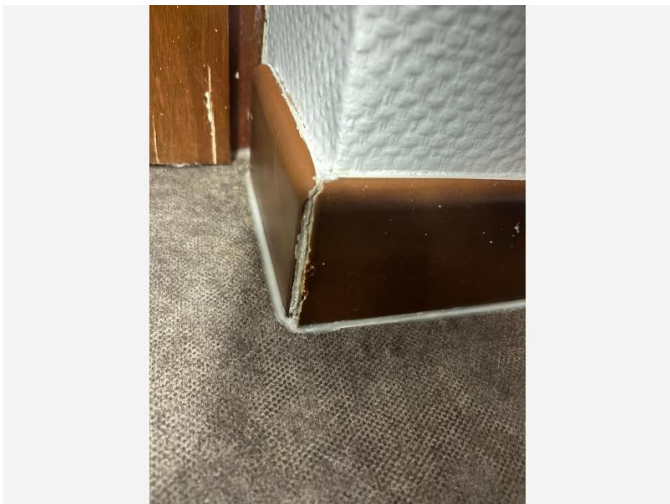
Vrije foto

In de periode van dit bouwjaar werden woningen voorzien van plinten die met zwarte lijm werden vastgemaakt. De plinten die we hier zagen, zijn allemaal intact en kon er geen lijm worden vastgesteld. Bij werken wordt aangeraden om de plinten na te kijken op eventuele asbesthoudende lijm.

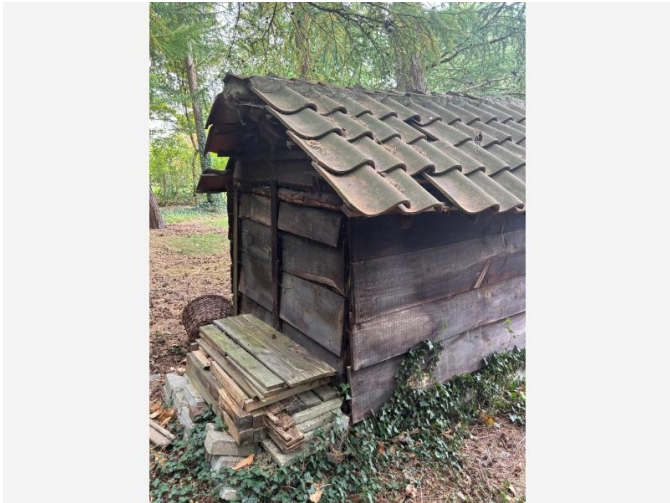
Vrije foto

Houten constructie met pannendak.

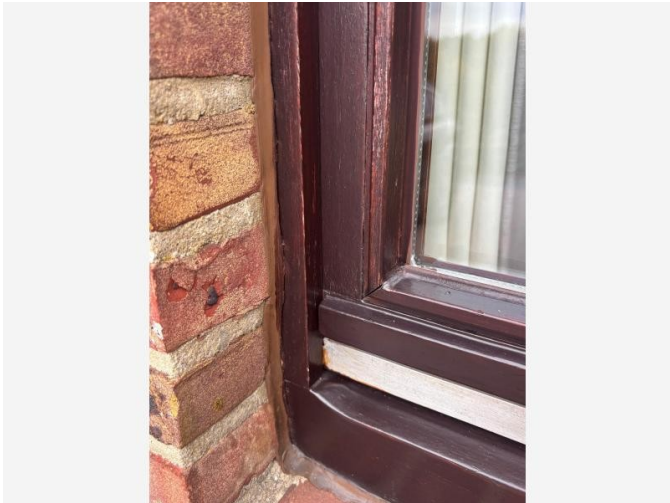
Vrije foto

Niet asbest verdachte mastiek en stopverf aanwezig. De aanduiding op het plan geldt voor alle ramen en deuren.

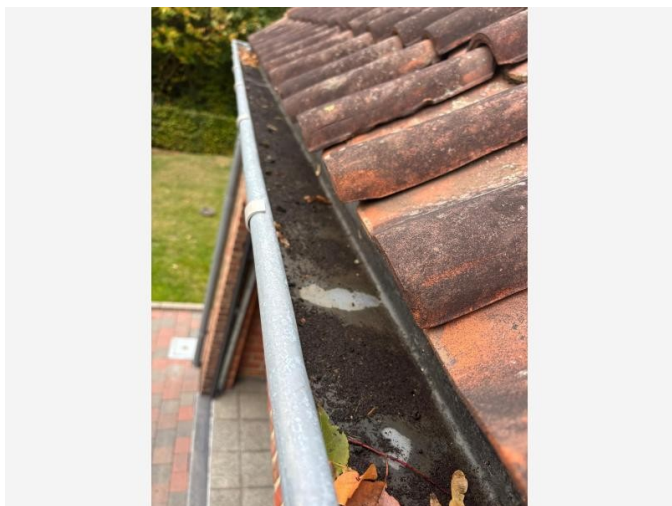
Vrije foto

Er werden pannen opgeheven aan de voorkant van de woning en men kon een zacht onderdak waarnemen; niet asbest verdacht noch menuiserie.

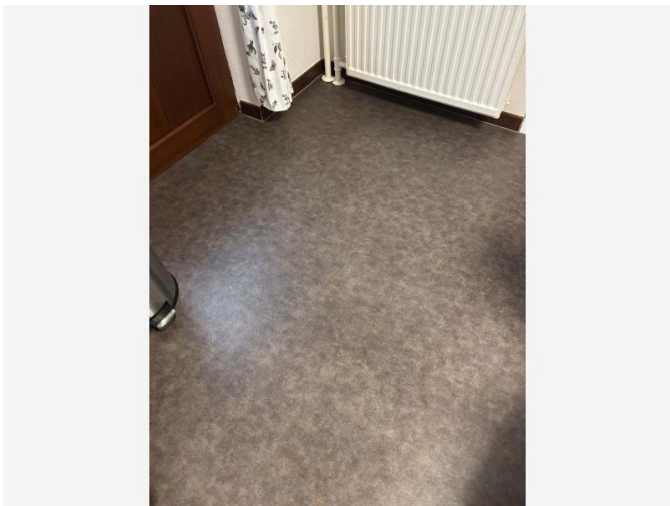
Vrije foto

Op basis van de uitleg van de eigenaar, kon worden genoteerd dat er na 2001 een nieuwe vloer is gelegd in de keuken OVER een bestaande vloer. Deze werd ge-egaliseerd en voorzien van een stevige gelijmde nieuwe vinylvloer. De oude vloer is dus niet zichtbaar waardoor geen uitspraak kan gedaan worden gedaan. Bij eventuele toekomstige werken wordt aangeraden om deze vloer te laten nakijken.

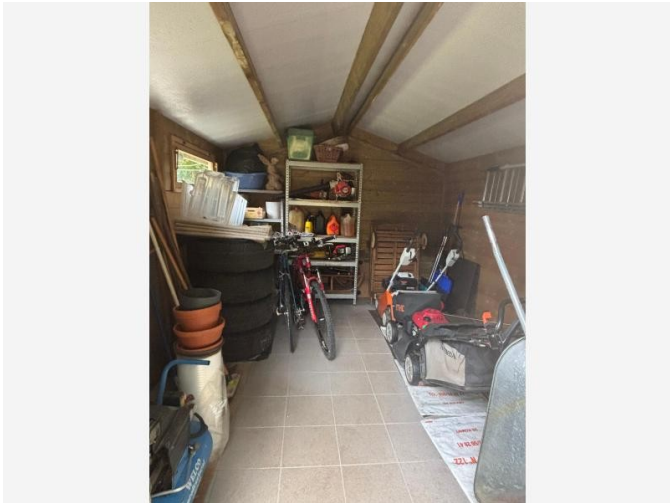
Vrije foto

Houten constructie met metalen dak.

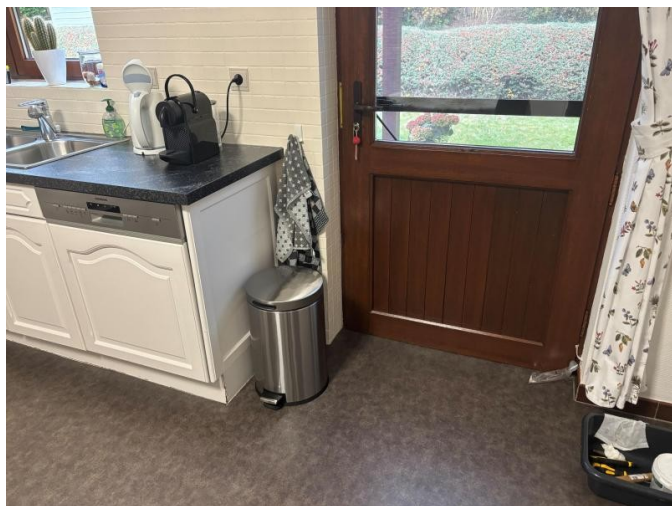
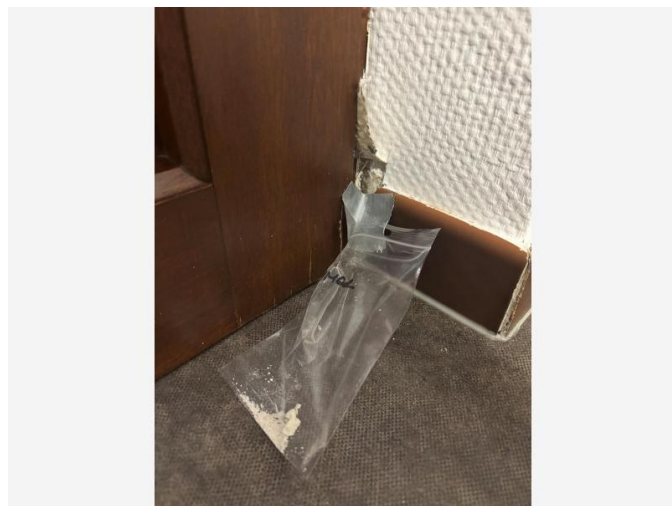
## Fiche 9: Pleisterwerk - muren

Geen asbest

| # | Type | Referentie | Resultaat |
|---|---|---|---|
| 9.1 | Mengmonster | MM01 | Geen asbest |

| Opmerking | <p>Geen staal mogelijk in de stookruimte gezien voorzien is van bakstenen en betonnen welfsels.</p> <p>De hoeveelheid pleisterwerk vermeld in deze fiche is een benadering. Om de juiste hoeveelheid te bepalen dient er een doorgedreven opmeting en destructief onderzoek plaats te vinden om de dikte van het pleisterwerk te bepalen en tevens de plaatsen te detecteren waar pleisterwerk ontbreekt. Dit kadert momenteel niet in onze opdracht.</p> |

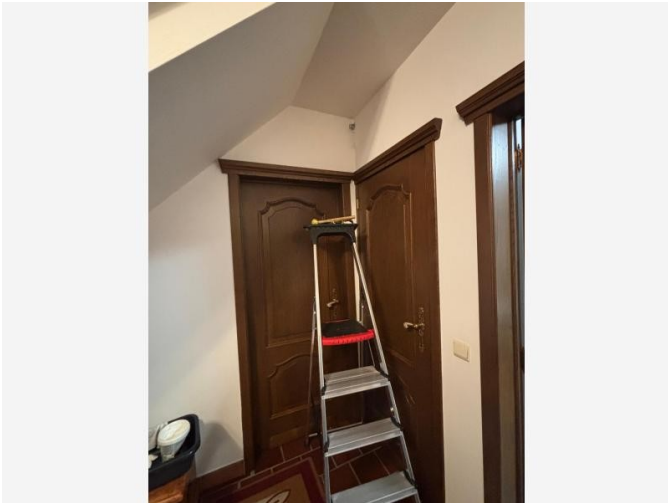
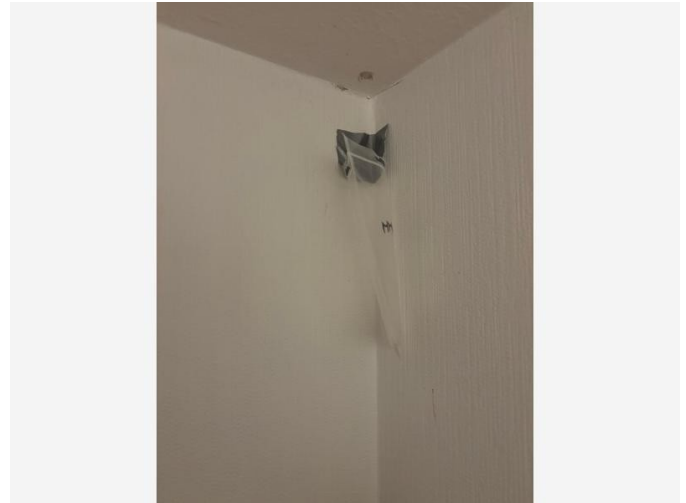
## Fiche 10: Pleisterwerk - plafonds

Geen asbest

| # | Type | Referentie | Resultaat |
|---|---|---|---|
| 10.1 | Mengmonster | MM02 | Geen asbest |

| Opmerking | Bijna de volledige woning is voorzien van plafonds waarbij geen pleisterwerk aanwezig is. Enkel in de inkomhal is er pleisterwerk gevonden. |
