# Asbestinventarisatattest

Eekhoornlaan 6A, 3210 Lubbeek

Attestnummer : 20250506-000544.000

Uitgegeven op : 06.05.2025

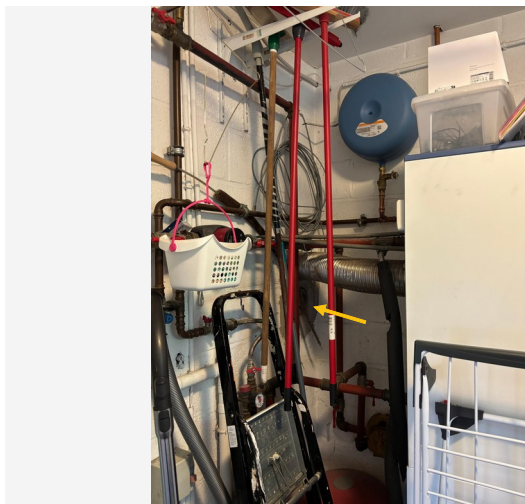
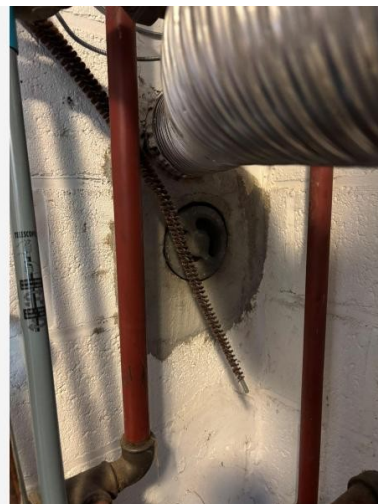
| Eindbeoordeling materiaalrisico | Laag materiaalrisico en/of verlaagde kans op vezelvrijgave |

| Gebondenheid | Categorie 1: hechtgebonden in oorsprong |
| Asbestsoort (vezeltype) | Crocidoliet aanwezig |
| Asbestconcentratie | Laag (< 50%) |
| Afschermingsgraad van het gehele materiaal | Geheel of deels (ook) vrij aan de binnenlucht |
| Toestand van het materiaal | Onbeschadigd, niet verweerd |

| Beschrijving | Toezichtsluik - verwarmingsketel |
| Asbestmateriaal | Brandwerende afsluiting (prefab geheel) - Luik |

Het asbestmateriaal valt onder de mijlpaal van 2040.

Zorgvuldig beheren

- Zorg voor een veilig beheer. Vermijd het beschadigen van het asbestmateriaal. Controleer de toestand jaarlijks op wijzigingen.

- Eenvoudige handelingen: mag via doe-het-zelf of door werknemer(s) met opleidingsattest eenvoudige handelingen  
Voor deze toepassing voorziet de wet geen verplichting om dit te laten verwijderen door een firma met een opleidingsattest eenvoudige handelingen. U mag, in principe, ongeacht beschadigingen of vrije asbestvezels, deze asbesttoepassing zelf verwijderen met inachtneming van de nodige veiligheidsmaatregelen om Uzelf en uw omgeving te beschermen (dragen van mondkap FFP3, handschoenen, wegwerpoverall met beschermingsgraad CAT III type 5,6). Een beschadigde asbesttoepassing in slechte staat kan makkelijk verder breken of vergruizen. Er komen dan schadelijke asbestvezels vrij die ingeademd kunnen worden.

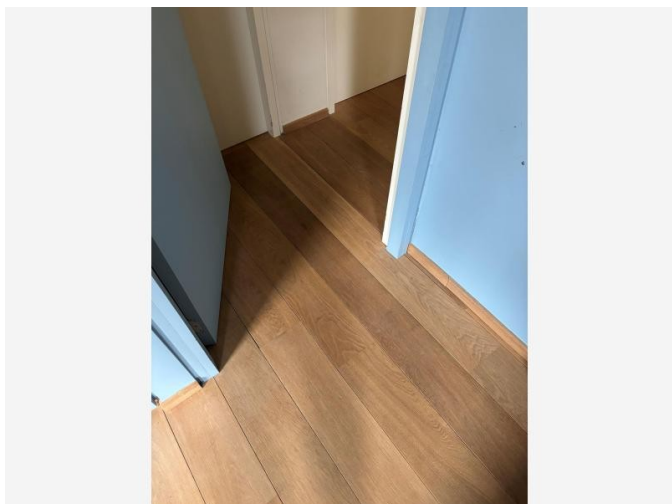
Overal nieuwe vloerbedekking.

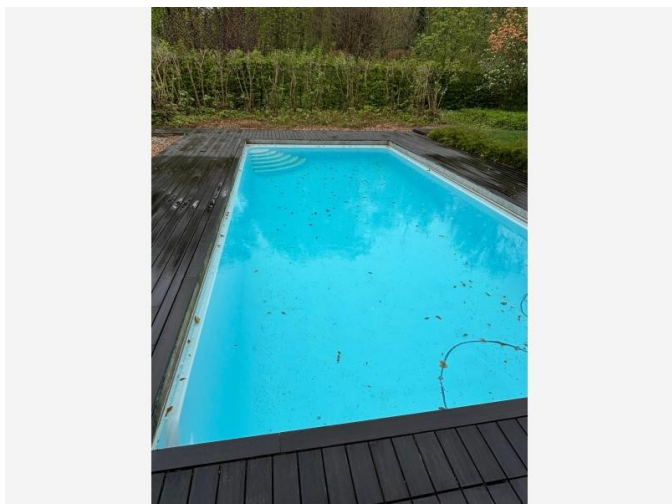
Geen asbestverdachte toepassingen aanwezig.

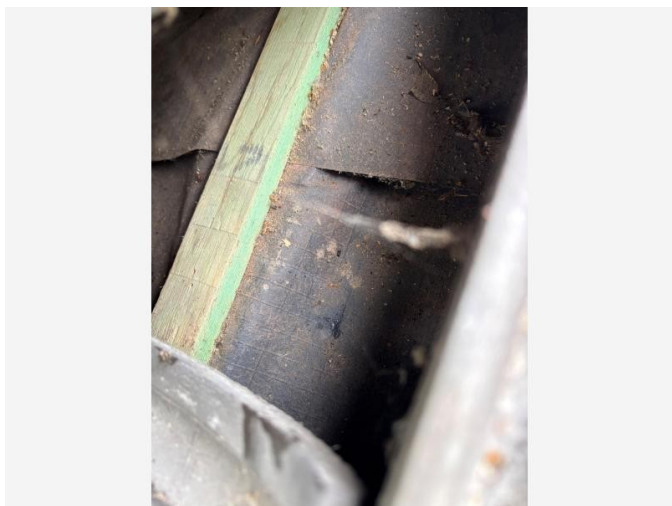
Bij het opheffen van het dak kon een doek worden waargenomen. Het dak werd bij de verbouwing volledig gerenoveerd.

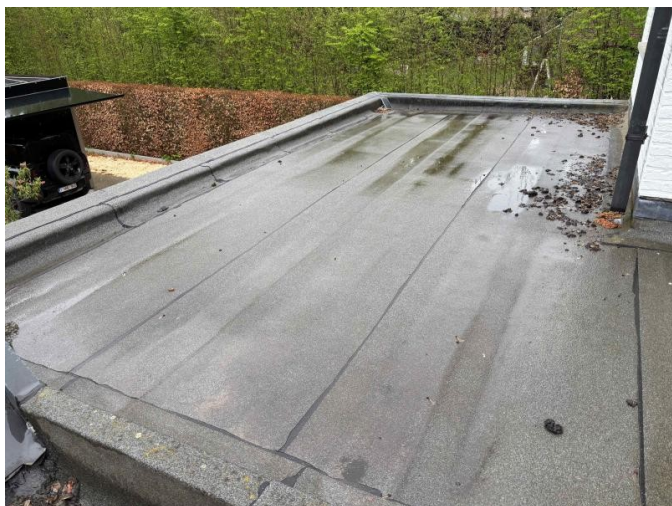
Dit plat dak werd gelegd bij de grote renovatiewerken - na 2006 (zie bouwvergunning). Niet asbestverdacht.

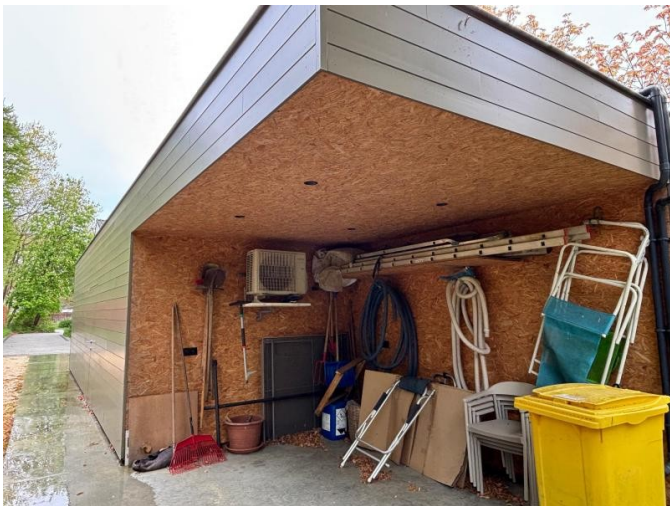
Geen asbestverdachte toepassingen aanwezig.

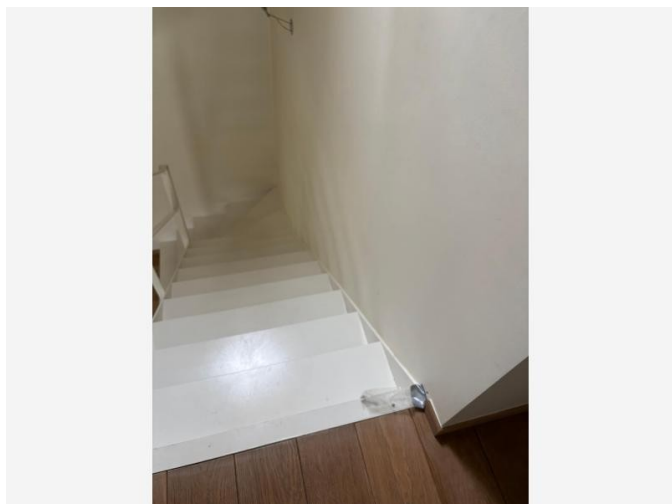
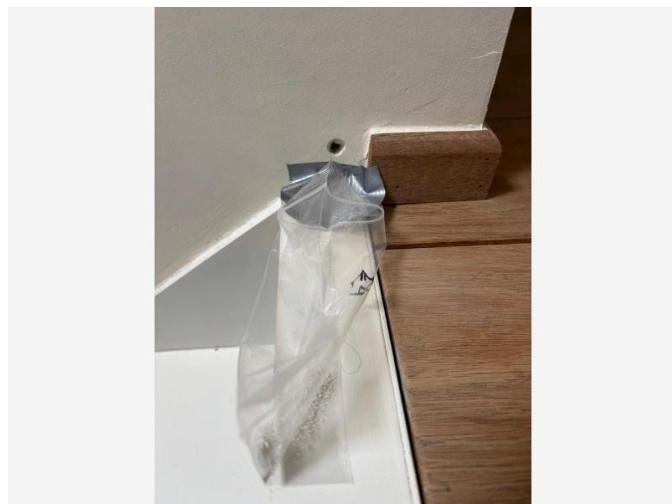
## Fiche 7: Pleisterwerk - muren

Geen asbest

| # | Type | Referentie | Resultaat |
|---|---|---|---|
| 7.1 | Mengmonster | MM01 | Geen asbest |

| Opmerking | <p>De hoeveelheid pleisterwerk vermeld in deze fiche is een benadering. Om de juiste hoeveelheid te bepalen dient er een doorgedreven opmeting en destructief onderzoek plaats te vinden om de dikte van het pleisterwerk te bepalen en tevens de plaatsen te detecteren waar pleisterwerk ontbreekt. Dit kadert momenteel niet in onze opdracht.</p> <p>Geen staalname mogelijk in de stookruimte gezien deze muren bestaan uit bakstenen - geen pleister.</p> |

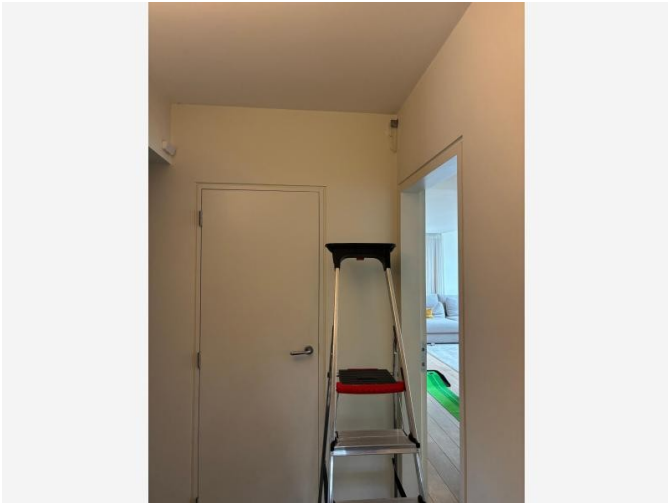
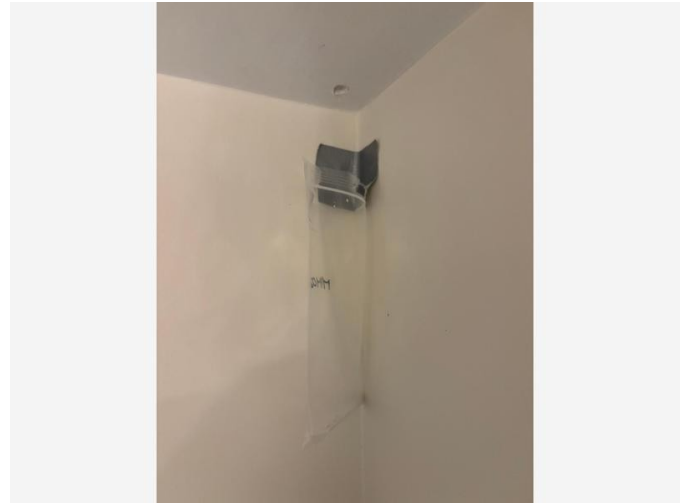
## Fiche 8: Pleisterwerk - plafonds

Geen asbest

| # | Type | Referentie | Resultaat |
|---|---|---|---|
| 8.1 | Mengmonster | MM02 | Geen asbest |

| Opmerking | <p>Praktisch de volledige woning is voorzien van gyproc plafonds waarachter leidingen en spots zitten. Enkel in de zij inkomhal en de wasruimte kon er nog pleister worden gevonden.</p> <p>De hoeveelheid pleisterwerk vermeld in deze fiche is een benadering. Om de juiste hoeveelheid te bepalen dient er een doorgedreven opmeting en destructief onderzoek plaats te vinden om de dikte van het pleisterwerk te bepalen en tevens de plaatsen te detecteren waar pleisterwerk ontbreekt. Dit kadert momenteel niet in onze opdracht.</p> |

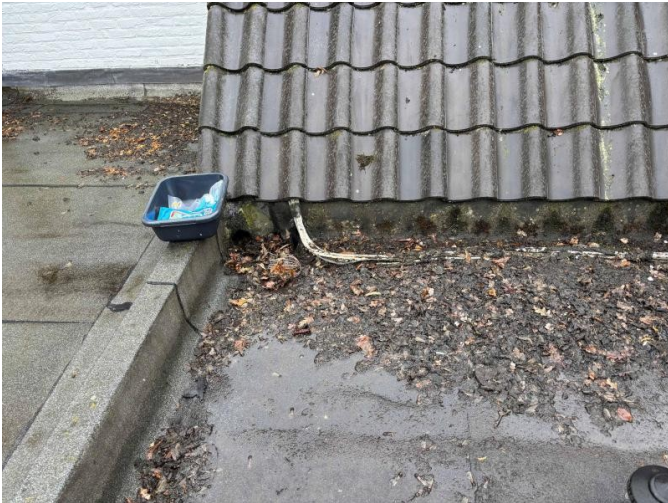
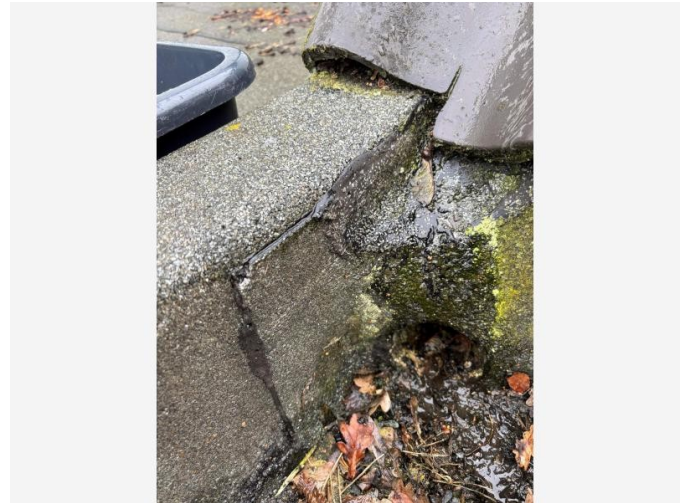
## Fiche 9: Plat dak - oud gedeelte

Geen asbest

| # | Type | Referentie | Resultaat |
|---|---|---|---|
| 9.1 | Puntmonster | MM03 | Geen asbest |
