# Asbestinventarisatetest

Zaventemsesteenweg 140, 1831 Machelen

Attestnummer : 20251022-000112.000

Uitgegeven op : 22.10.2025

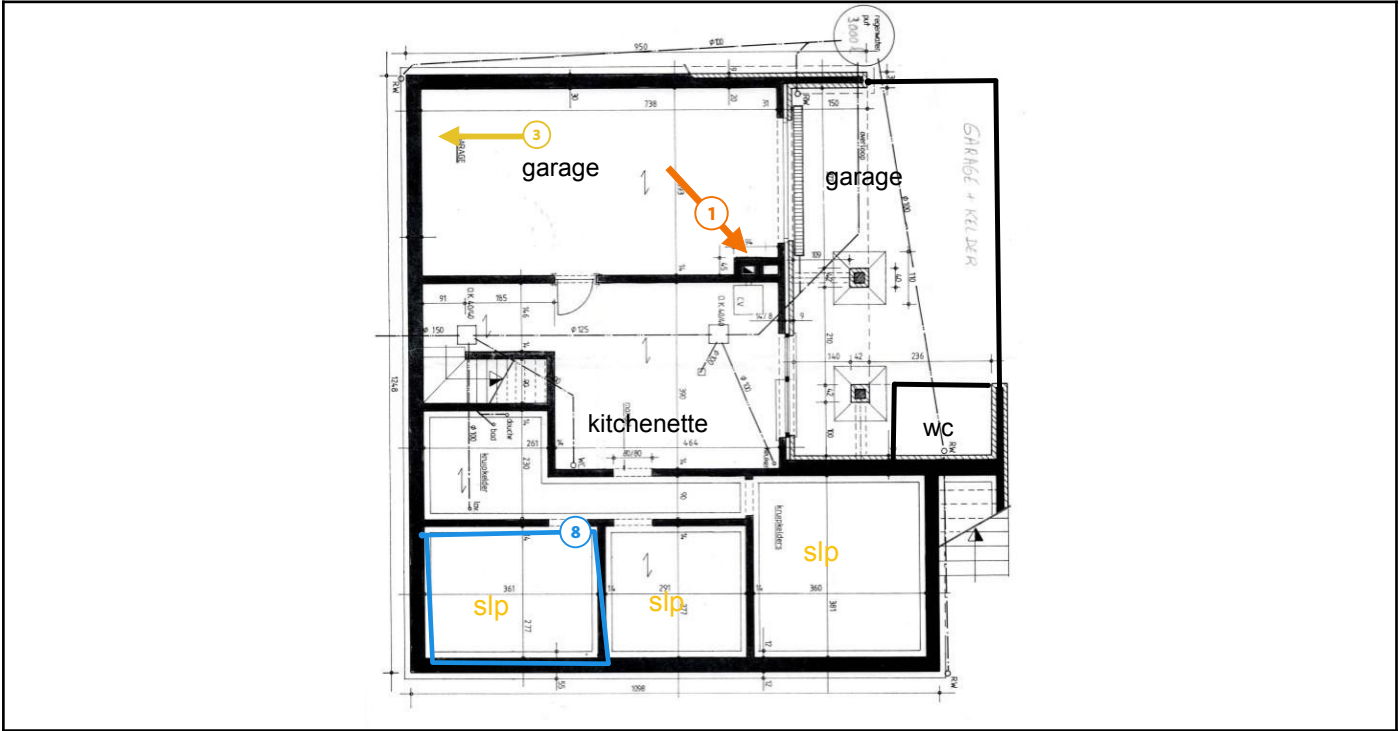
# Plan 1.1: Plan - Garage

| Beschrijving | Type | Actie |
|---|---|---|
| 1. Toezichtsluikje | Asbestmateriaal | Verwijderen |
| 3. Bakeliet elementen | Asbestmateriaal | Zorgvuldig beheren |

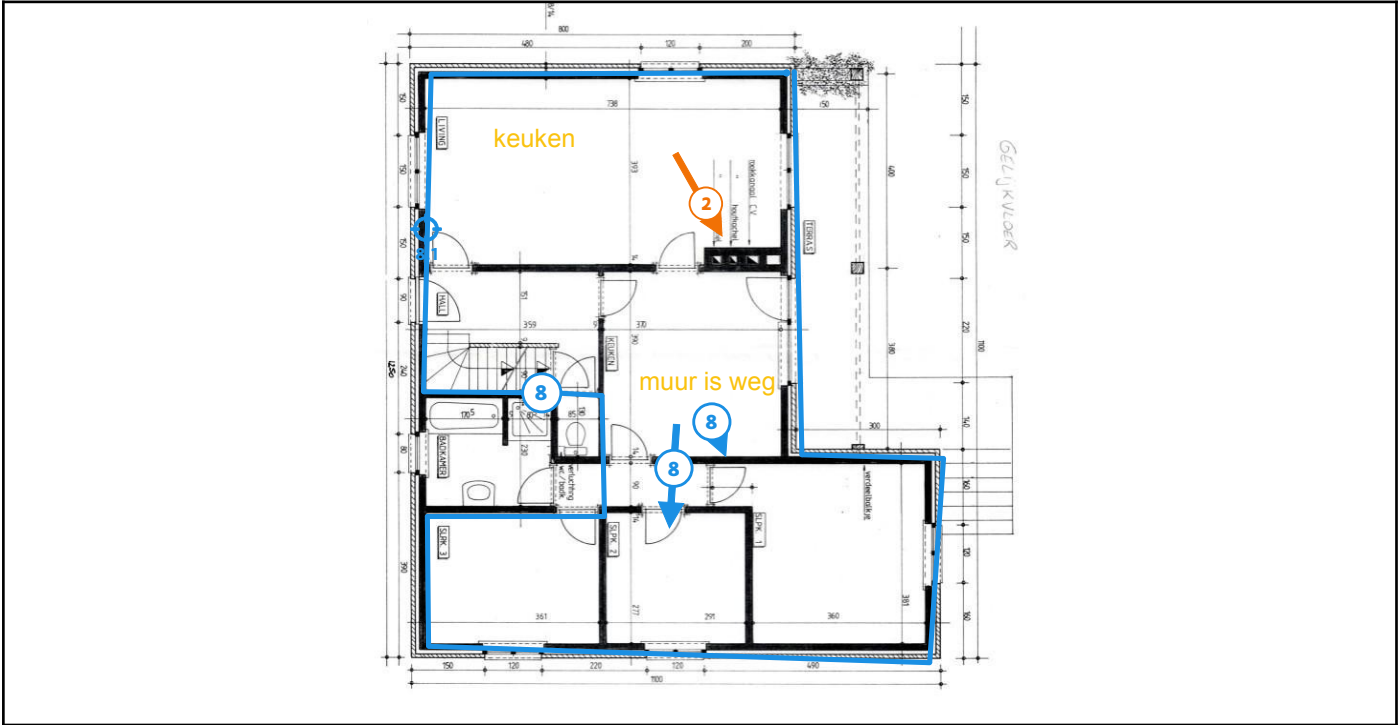
# Plan 1.3: Plan - Gelijkvloers

| Beschrijving | Type | Actie |
|---|---|---|
| 2. Kachel koord | Asbestmateriaal | Verwijderen |

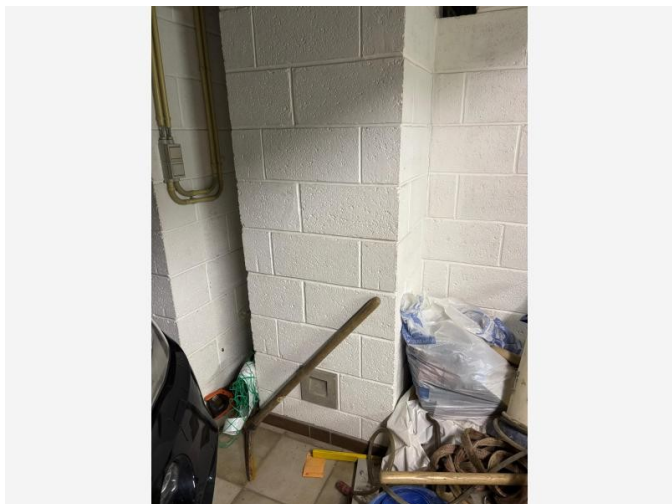
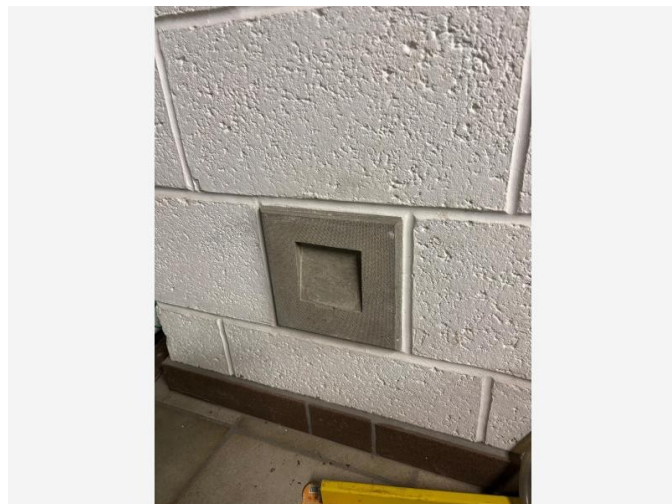
Het asbestmateriaal valt onder de mijlpaal van 2040.

Verwijderen

| Eindbeoordeling materiaalrisico | Verhoogd materiaalrisico en/of verhoogde kans op vezelvrijgave |

| Asbestsoort (vezeltype) | Crocidoliet aanwezig |
| Afschermingsgraad van het gehele materiaal | Geheel of deels (ook) vrij aan de binnenlucht |
| Toestand van het materiaal | Licht beschadigd, licht verweerd. Intact calciumsilicaatmateriaal of categorie III 'gebondenheid' |

| Beschrijving | Toezichtsluikje |
| Asbestmateriaal | Brandwerende afsluiting (prefab geheel) - Luik |

- Zorg voor een veilig beheer. Vermijd het beschadigen van het asbestmateriaal. Controleer de toestand jaarlijks op wijzigingen.

- Eenvoudige handelingen: mag via doe-het-zelf of door werknemer(s) met opleidingsattest eenvoudige handelingen  
Indien het asbestverdachte materiaal volledig intact is en er geen vrije asbestvezels zichtbaar zijn, voorziet de wet geen verplichting om deze asbestverdachte toepassing te laten verwijderen door een firma met een opleidingsattest eenvoudige handelingen.

Daarom wordt u aangeraden een erkende asbestverwijderaar aan te stellen. Zij zullen bijkomende maatregelen nemen indien nodig om de vezelemissie onder controle te houden.

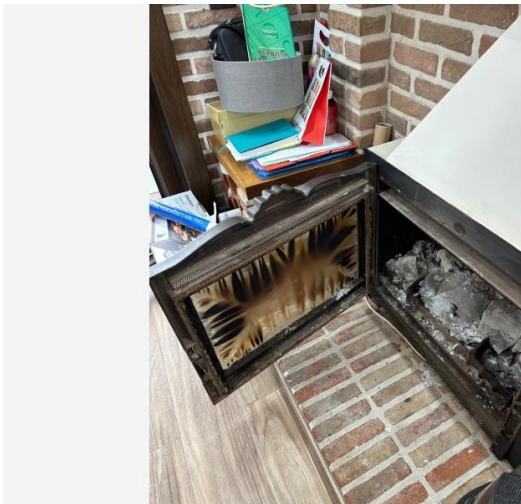
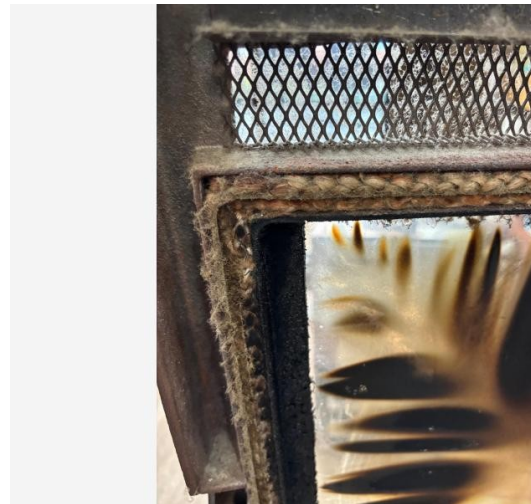
Het asbestmateriaal valt onder de mijlpaal van 2034.

Verwijderen

| Eindbeoordeling materiaalrisico | Zeer laag materiaalrisico en/of zeer lage kans op vezelvrijgave |

| Gebondenheid | Categorie 3: niet-hechtgebonden met weinig of geen matrix |
| Asbestsoort (vezeltype) | Alleen chrysotiel |
| Asbestconcentratie | Hoog ( $\geq 50\%$ ) |
| Toestand van het materiaal | Licht beschadigd, licht verweerd. Intact calciumsilicaatmateriaal of categorie III 'gebondenheid' |

| Beschrijving | Kachel koord |
| Asbestmateriaal | Koord, lint, band, strip |

- Zorg voor een veilig beheer. Vermijd het beschadigen van het asbestmateriaal. Controleer de toestand jaarlijks op wijzigingen.

- Eenvoudige handelingen: mag via doe-het-zelf of door werknemer(s) met opleidingsattest eenvoudige handelingen  
Indien het asbestverdachte materiaal volledig intact is en er geen vrije asbestvezels zichtbaar zijn, voorziet de wet geen verplichting om deze asbestverdachte toepassing te laten verwijderen door een firma met een opleidingsattest eenvoudige handelingen.

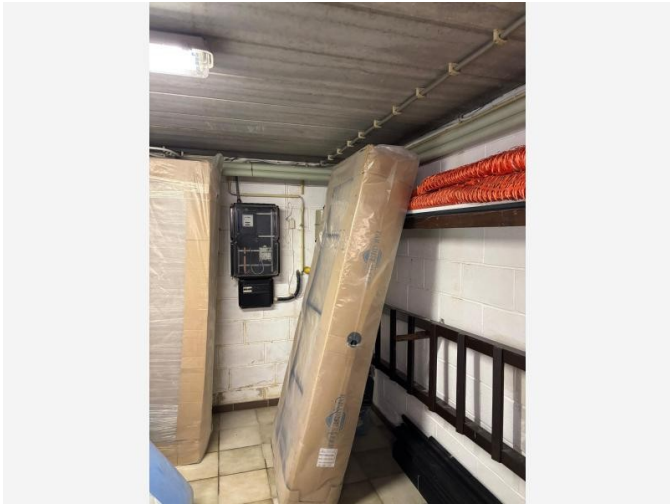
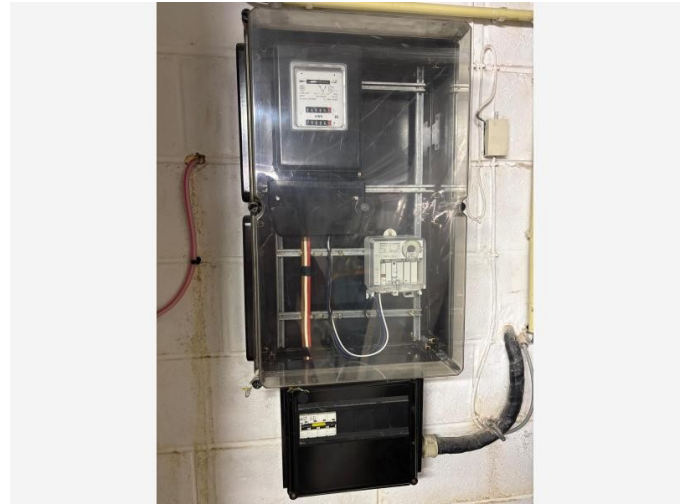
Het asbestmateriaal valt onder de mijlpaal van 2040.

Zorgvuldig beheren

| Eindbeoordeling materiaalrisico | Laag materiaalrisico en/of verlaagde kans op vezelvrijgave |

| Asbestsoort (vezeltype) | Crocidoliet aanwezig |
| Toestand van het materiaal | Onbeschadigd, niet verweerd |

| Beschrijving | Bakeliet elementen |
| Asbestmateriaal | Plaat, paneel, tablet - Type Bakeliet |
| Opmerking | Eigendom van de nutsmaatschappij. |

- Zorg voor een veilig beheer. Vermijd het beschadigen van het asbestmateriaal. Controleer de toestand jaarlijks op wijzigingen.

- Eenvoudige handelingen: mag via doe-het-zelf of door werknemer(s) met opleidingsattest eenvoudige handelingen  
Eenvoudige handelingen: mag via doe-het-zelf of door werknemer(s) met opleidingsattest eenvoudige handelingen gelijkaardige toepassingen kunnen eenvoudig losgeschroefd worden --> EH doe-het-zelf.

Afgesloten of verzegelde kast (eigendom van Fluvius) --> EH opgeleid techniker personeel 8u basisopleiding asbest.

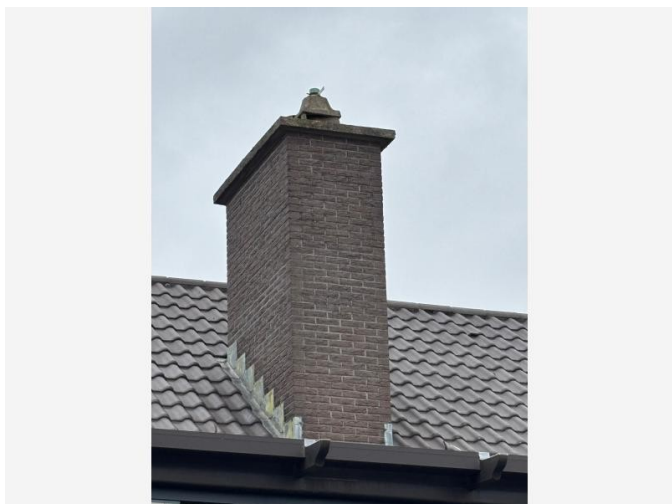
*Situeringfoto*

**Reden:** Het te onderzoeken materiaal situeert zich hoger dan 3,50 m te rekenen vanaf een veilige ondergrond

**Uitleg van de asbestdeskundige:** Er kon geen inspectie gebeuren via de binnenkant van de woning aan de schouw (dichtgemaakt) als via de buitenkant (te hoog: >3.5m). Bij werken wordt aangeraden de schouw in zijn geheel na te kijken; binnenkant schouw, schouwhoed, buis etc.

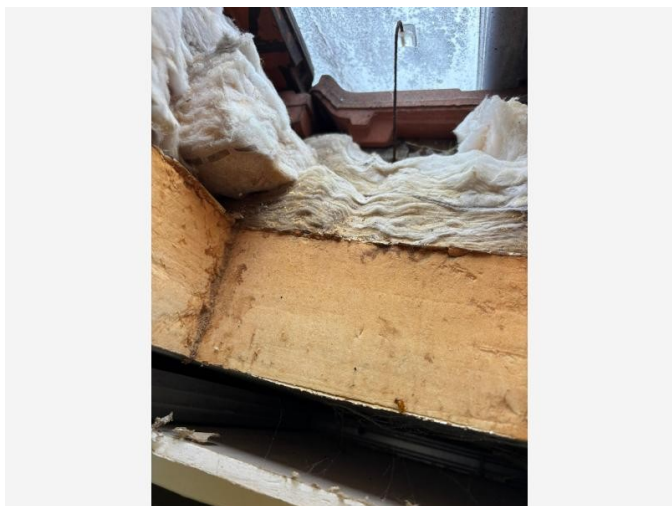
Vrije foto

Er was een snede gemaakt in het dak om de isolatie aan te tonen aan de energiedeskundige. Hieruit kon men vanbinnenuit de dak opbouw bekijken; gyproc-pur-minerale wol- pannen. Geen asbestverdacht onderdak aanwezig.

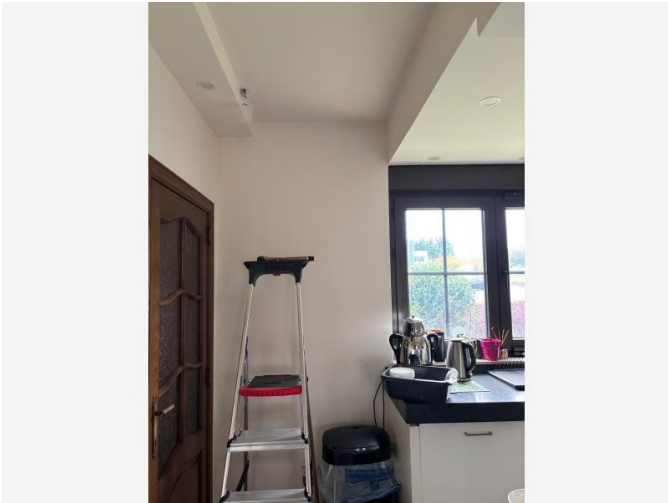
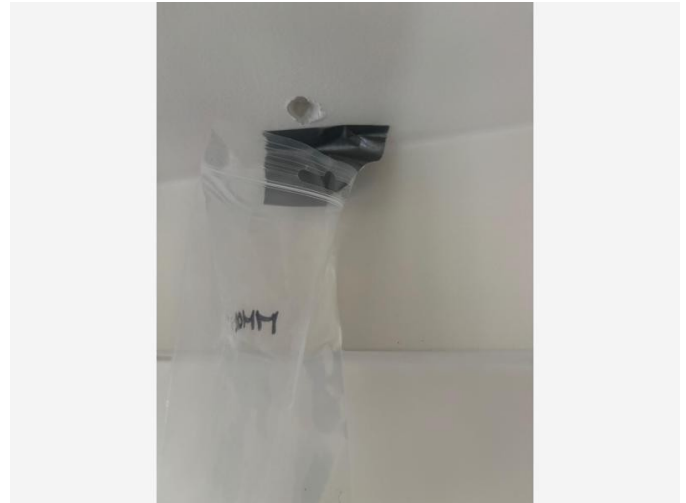
## Fiche 6: Pleisterwerk - plafonds

Geen asbest

| # | Type | Referentie | Resultaat |
|---|---|---|---|
| 6.1 | Mengmonster | MM02 | Geen asbest |

| Opmerking | <p>Geen staalname mogelijk van een stookruimte gezien deze bevindt in de garage voorzien van bakstenen muren en betonnen welfsels.</p> <p>De hoeveelheid pleisterwerk vermeld in deze fiche is een benadering. Om de juiste hoeveelheid te bepalen dient er een doorgedreven opmeting en destructief onderzoek plaats te vinden om de dikte van het pleisterwerk te bepalen en tevens de plaatsen te detecteren waar pleisterwerk ontbreekt. Dit kadert momenteel niet in onze opdracht.</p> |

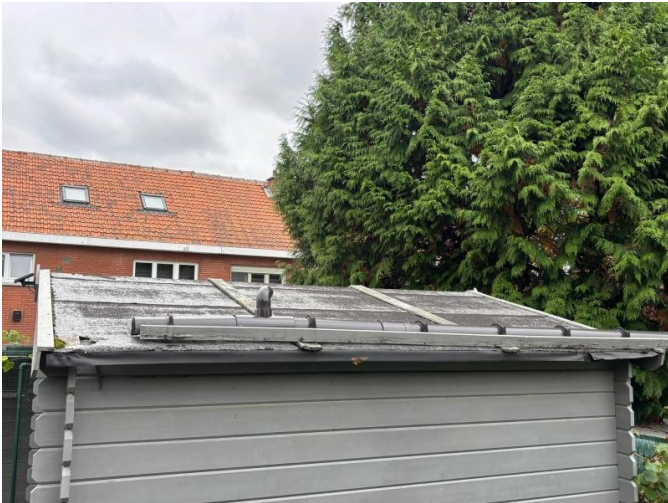
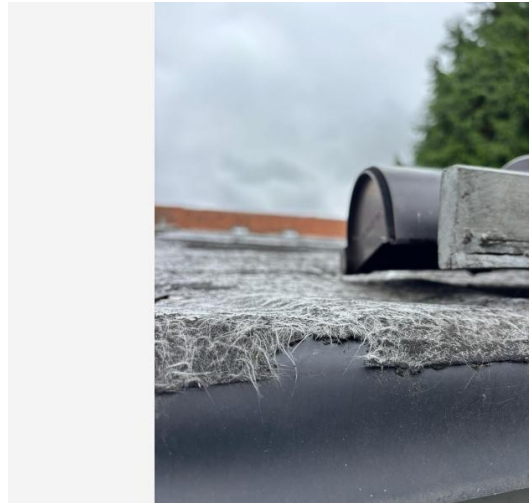
## Fiche 7: Dakbedekking - tuinhuis

Geen asbest

| # | Type | Referentie | Resultaat |
|---|---|---|---|
| 7.1 | Puntmonster | MM03 | Geen asbest |

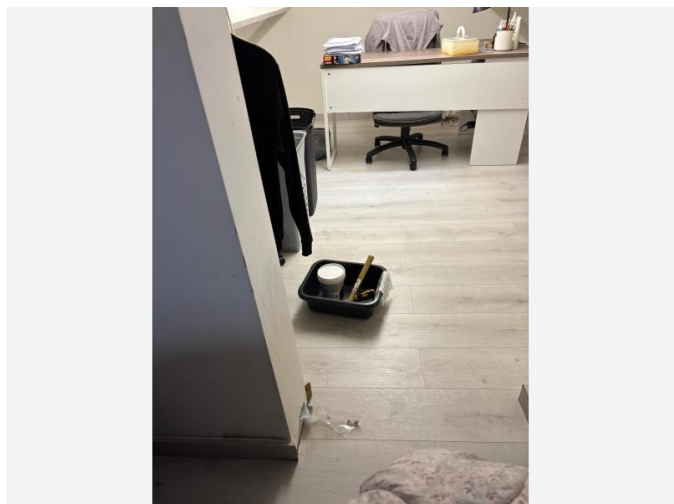
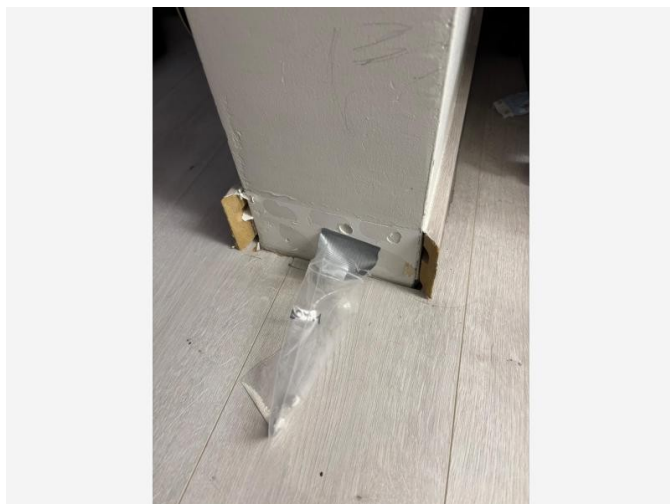
## Fiche 8: Pleisterwerk - muren

Geen asbest

| # | Type | Referentie | Resultaat |
|---|---|---|---|
| 8.1 | Mengmonster | MM01 | Geen asbest |

| Opmerking | <p>Geen staalname mogelijk van een stookruimte gezien deze bevindt in de garage voorzien van bakstenen muren en betonnen welfsels.</p> <p>De hoeveelheid pleisterwerk vermeld in deze fiche is een benadering. Om de juiste hoeveelheid te bepalen dient er een doorgedreven opmeting en destructief onderzoek plaats te vinden om de dikte van het pleisterwerk te bepalen en tevens de plaatsen te detecteren waar pleisterwerk ontbreekt. Dit kadert momenteel niet in onze opdracht.</p> |
