# Asbestinventarisatattest

Hertogstraat 157/0401, 3001 Leuven

Attestnummer : 20251229-000275.000

Uitgegeven op : 29.12.2025

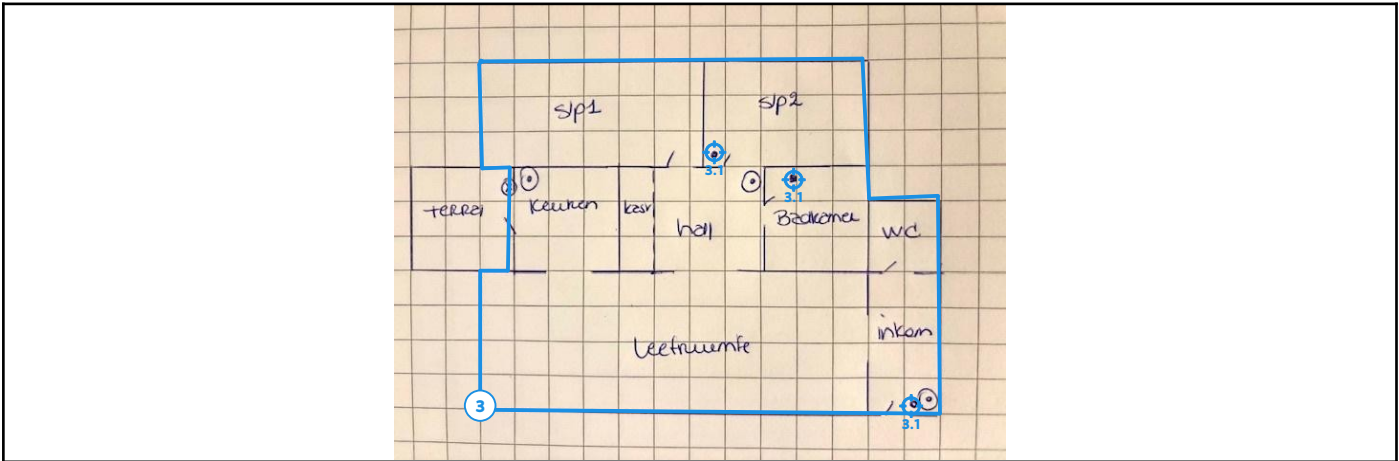
# Plan 1.1: Plan - B0401

| Beschrijving | Type | Actie |
|---|---|---|
| 3. Pleisterwerk wanden | Geen asbest | - |
| 3.1 Code: MM01 | Mengmonster | - |

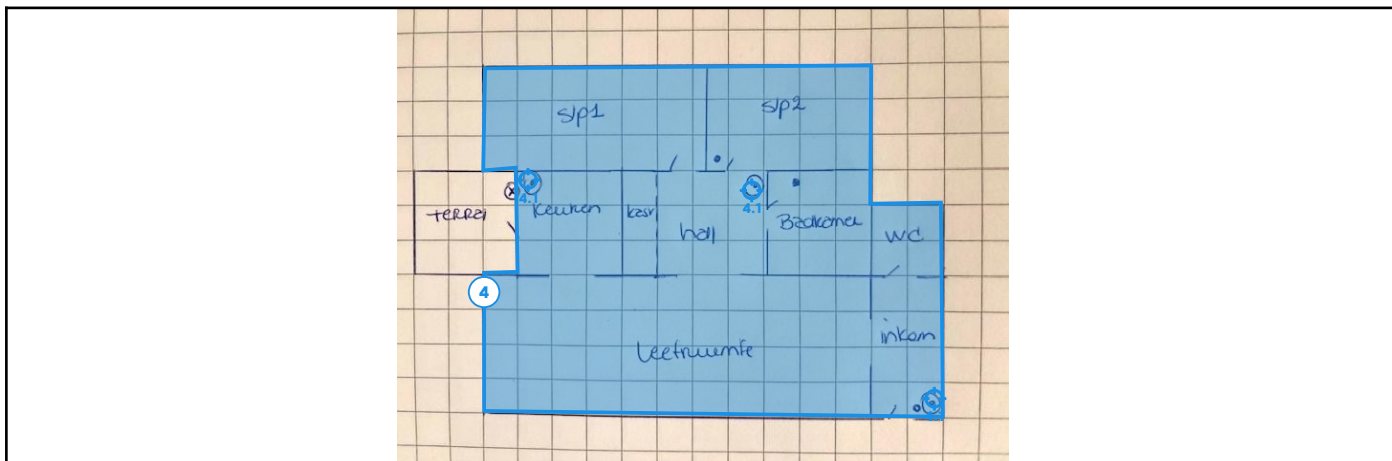
## Plan 1.2: Plan - B0401

| Beschrijving | Type | Actie |
|---|---|---|
| 4. Pleisterwerk plafonds | Geen asbest | - |
| 4.1 Code: MM02 | Mengmonster | - |

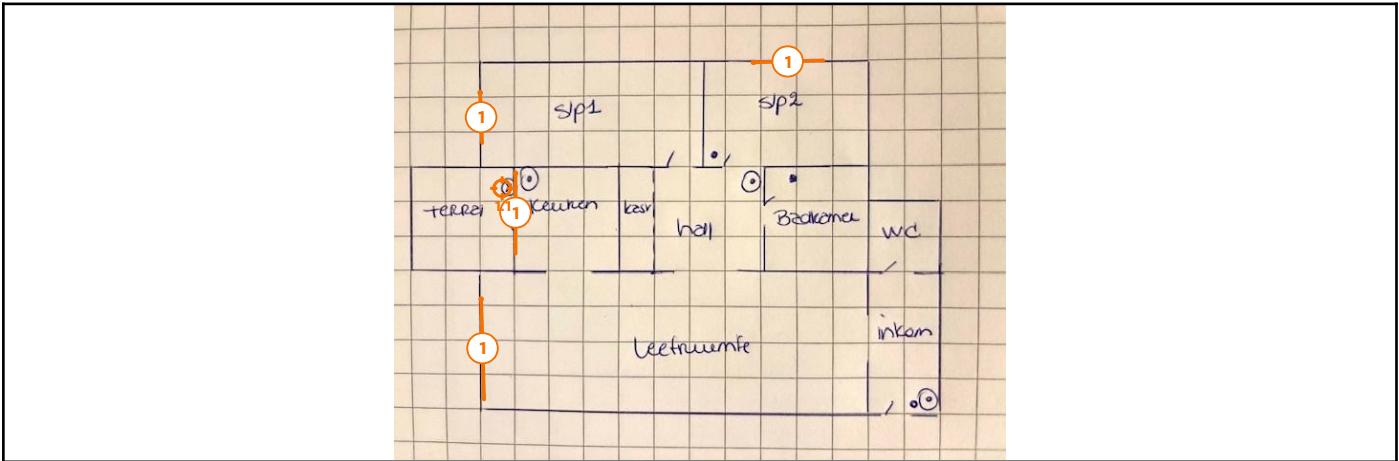
# Plan 1.3: Plan - B0401

| Beschrijving | Type | Actie |
|---|---|---|
| 1. Afdichtingsmateriaal aan schrijnwerk | Asbestmateriaal | Verwijderen |
| 1.1 Code: MM03 | Puntmonster | - |

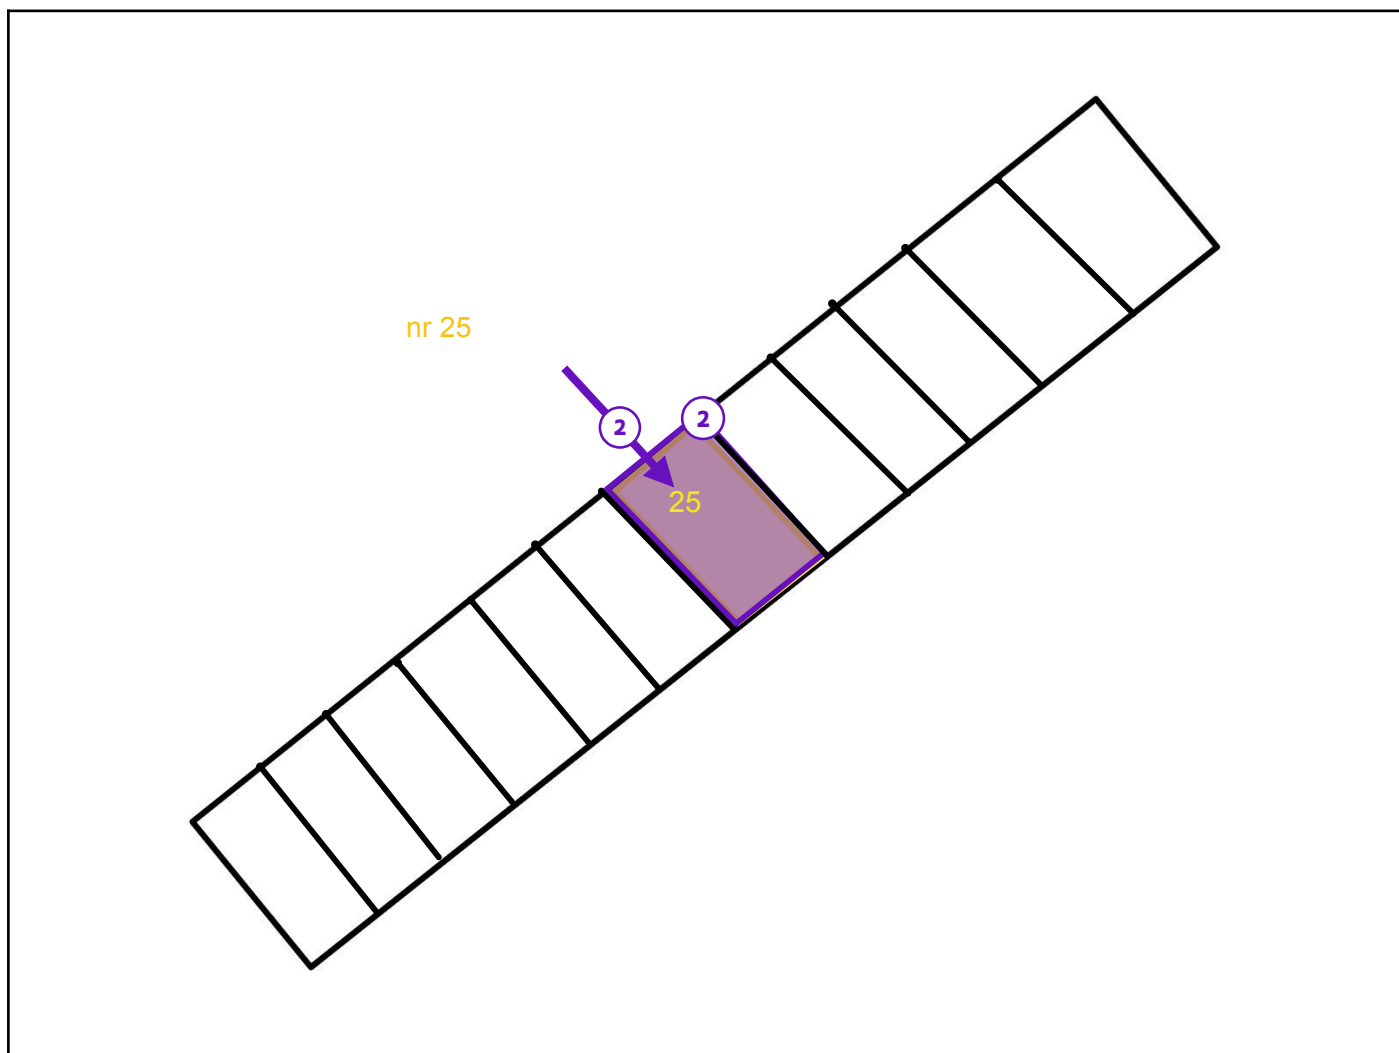
## Plan 2.1: Garagebox nr 25

| Beschrijving | Type | Actie |
|---|---|---|
| 2. Garagebox 25 - binnenkant | Advies | - |

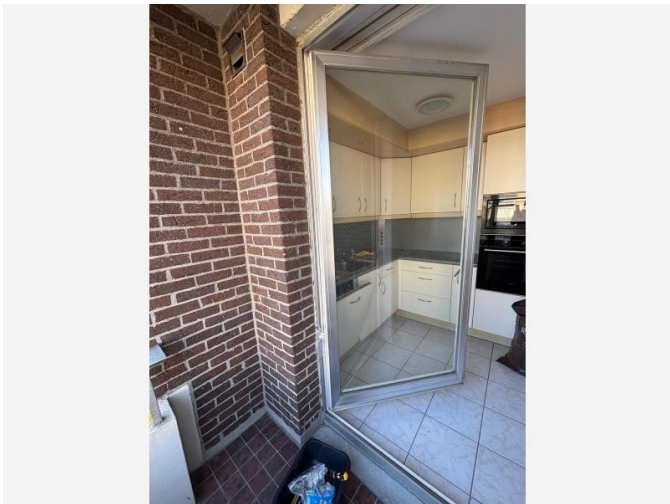
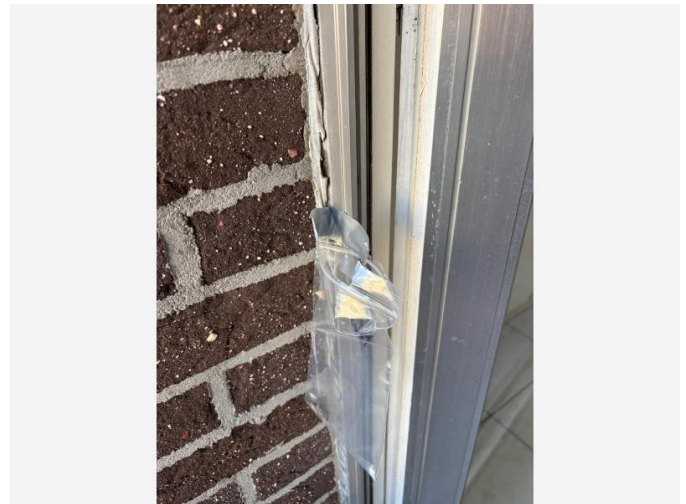
Overzichtsfoto

Detailfoto

Het asbestmateriaal valt onder de mijlpaal van 2040.

| Eindbeoordeling materiaalrisico | Verhoogd materiaalrisico en/of verhoogde kans op vezelvrijgave |

| Gebondenheid | Categorie 1: hechtgebonden in oorsprong |
| Asbestsoort (vezeltype) | Alleen chrysotiel |
| Asbestconcentratie | Laag (< 50%) |
| Afschermingsgraad van het gehele materiaal | Geheel of deels vrij aan de buitenlucht |
| Toestand van het materiaal | Matig beschadigd, matig verweerd |

| # | Type | Referentie | Resultaat |
|---|---|---|---|
| 1.1 | Puntmonster | MM03 | Chrysotiel |

| Beschrijving | Afdichtingsmateriaal aan schrijnwerk |
| Omgeving | Buiten |

Verwijderen

- Zorg voor een veilig beheer. Vermijd het beschadigen van het asbestmateriaal. Controleer de toestand jaarlijks op wijzigingen.

- Eenvoudige handelingen: mag via doe-het-zelf of door werknemer(s) met opleidingsattest eenvoudige handelingen  
Voor ramen met asbesthoudende mastiek / stopverf voorziet de wet geen verplichting om deze asbesthoudende toepassing te laten verwijderen door een firma met een opleidingsattest eenvoudige handelingen. U mag, in principe, ongeacht beschadigingen of vrije asbestvezels, deze asbesttoepassing zelf verwijderen met inachtneming van de nodige veiligheidsmaatregelen om uzelf en uw omgeving te beschermen (dragen van mondkapje FFP3, handschoenen, wegwerpoverall met beschermingsgraad CAT III type 5,6).

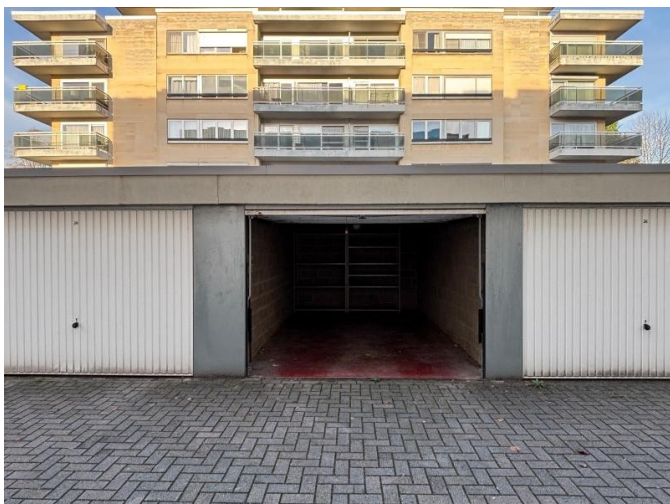
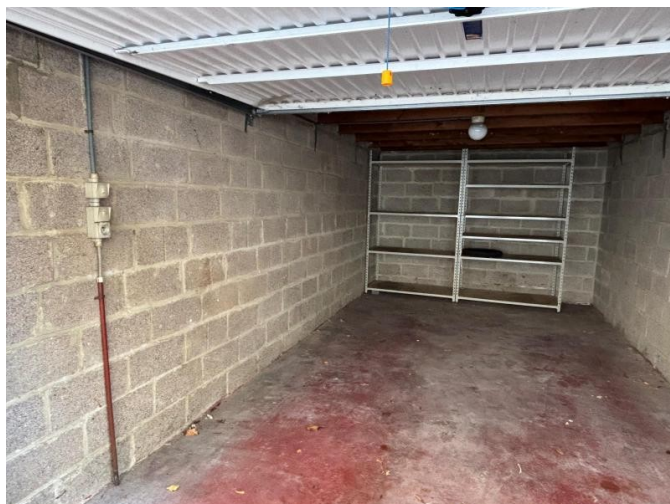
Situeringsfoto

Detailfoto

Bakstenen muren, houten plafondrooster en gegoten betonnen vloer. De dakbedekking behoort ook toe aan de VME en zal daardoor worden besproken en geïnspecteerd in het attest van de gemeenschappelijke delen.

| Basis voor advies | De asbestdeskundige beoordeelt het materiaal als niet-asbestverdacht. |

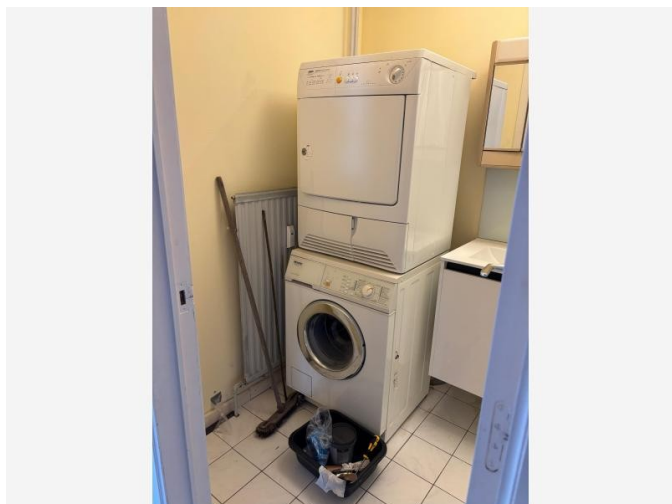
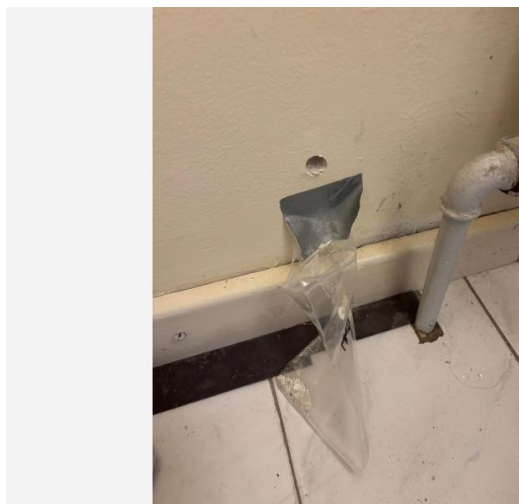
## Fiche 3: Pleisterwerk wanden

Overzichtsfoto

Detailfoto

Geen asbest

| # | Type | Referentie | Resultaat |
|---|---|---|---|
| 3.1 | Mengmonster | MM01 | Geen asbest |

| Opmerking | <p>Geen staalname mogelijk van een trappenhal noch stookruimte. Deze zal geïnspecteerd worden in het attest van de gemeenschappelijke delen.</p> <p>De hoeveelheid pleisterwerk vermeld in deze fiche is een benadering. Om de juiste hoeveelheid te bepalen dient er een doorgedreven opmeting en destructief onderzoek plaats te vinden om de dikte van het pleisterwerk te bepalen en tevens de plaatsen te detecteren waar pleisterwerk ontbreekt. Dit kadert momenteel niet in onze opdracht.</p> |

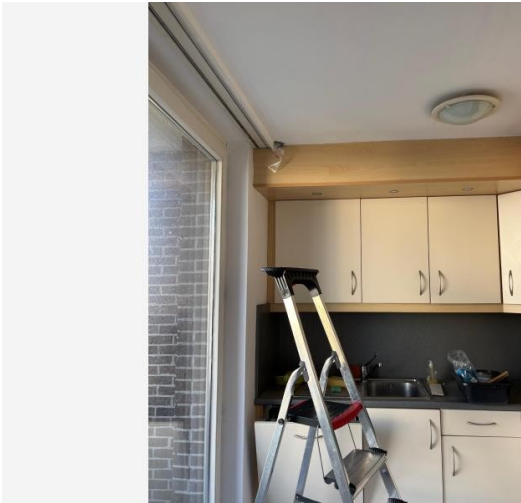
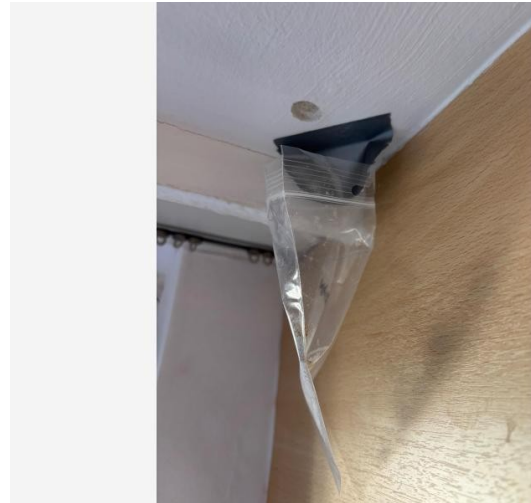
## Fiche 4: Pleisterwerk plafonds

Overzichtsfoto

Detailfoto

Geen asbest

| # | Type | Referentie | Resultaat |
|---|---|---|---|
| 4.1 | Mengmonster | MM02 | Geen asbest |

| Opmerking | <p>Geen staalname mogelijk van een trappenhal noch stookruimte. Deze zal geïnspecteerd worden in het attest van de gemeenschappelijke delen.</p> <p>De hoeveelheid pleisterwerk vermeld in deze fiche is een benadering. Om de juiste hoeveelheid te bepalen dient er een doorgedreven opmeting en destructief onderzoek plaats te vinden om de dikte van het pleisterwerk te bepalen en tevens de plaatsen te detecteren waar pleisterwerk ontbreekt. Dit kadert momenteel niet in onze opdracht.</p> |
