# Asbestinventarisatattest

Waversebaan 48, 3050 Oud-Heverlee

Attestnummer : 20260121-000169.000

Uitgegeven op : 21.01.2026

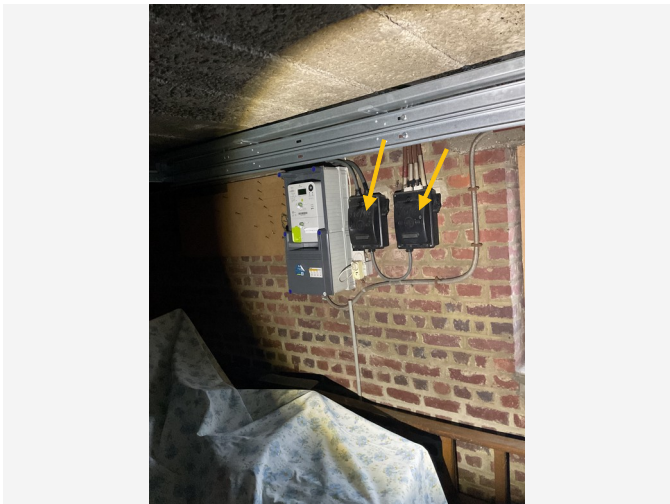
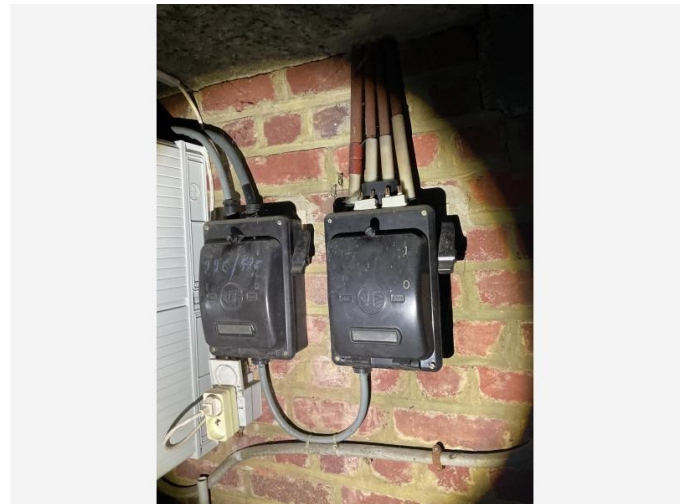
Het asbestmateriaal valt onder de mijlpaal van 2040.

| Eindbeoordeling materiaalrisico | Laag materiaalrisico en/of verlaagde kans op vezelvrijgave |

| Asbestsoort (vezeltype) | Crocidoliet aanwezig |
| Toestand van het materiaal | Onbeschadigd, niet verweerd |

| Beschrijving | Bakeliet schakelmateriaal kelder |
| Opmerking | De hoeveelheid betreft een schatting, het betreft stopcontacten, schakelaars en verdeelkasten |

- Zorg voor een veilig beheer. Vermijd het beschadigen van het asbestmateriaal. Controleer de toestand jaarlijks op wijzigingen.
- Voer bijkomende staalname(s) uit.

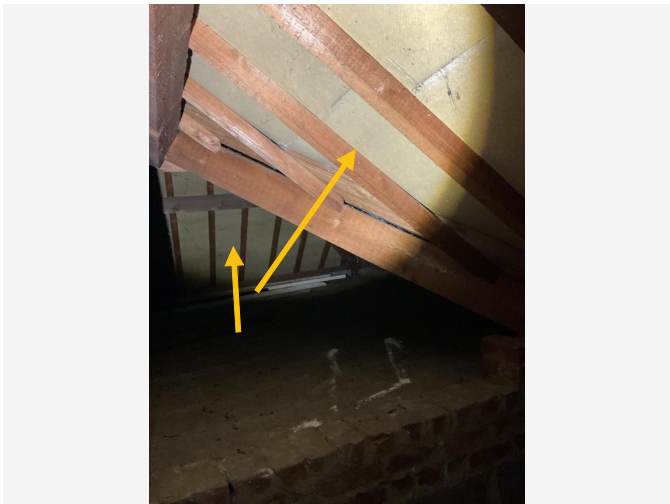
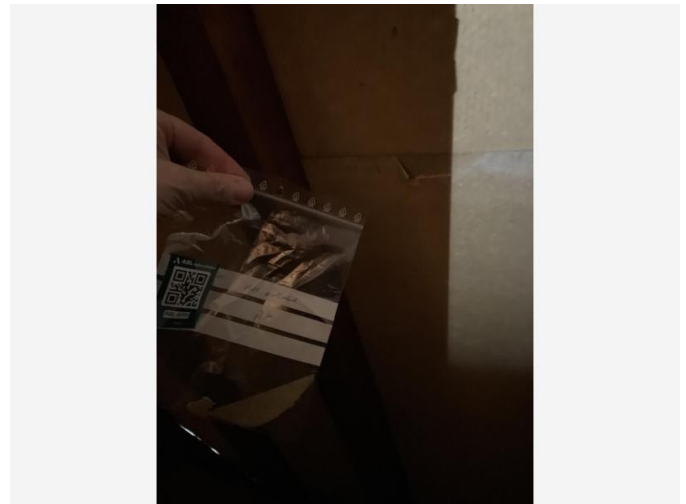
Het asbestmateriaal valt onder de mijlpaal van 2040.

Indien de verwijdering van de platen niet zonder breken of zonder stofvorming verwijderd kan worden dient de hermetische zone van toepassing

| Eindbeoordeling materiaalrisico | Laag materiaalrisico en/of verlaagde kans op vezelvrijgave |

| Asbestsoort (vezeltype) | Alleen chrysotiel |
| Toestand van het materiaal | Licht beschadigd, licht verweerd. Intact calciumsilicaatmateriaal of categorie III 'gebondenheid' |

| # | Type | Referentie | Resultaat |
|---|---|---|---|
| 2.1 | Puntmonster | M06 | Chrysotiel |

- Zorg voor een veilig beheer. Vermijd het beschadigen van het asbestmateriaal. Controleer de toestand jaarlijks op wijzigingen.

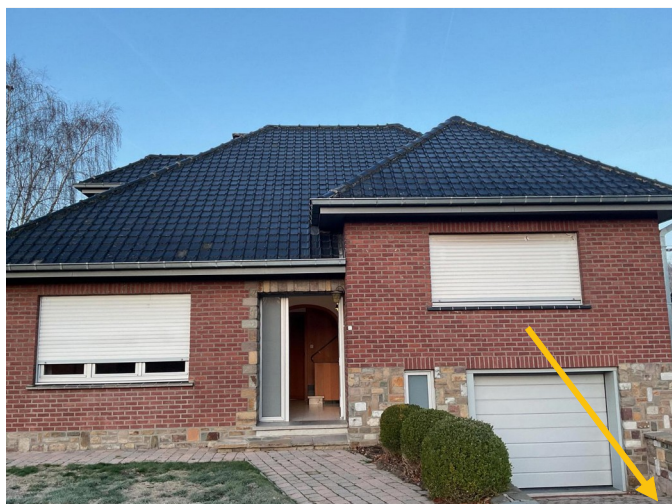
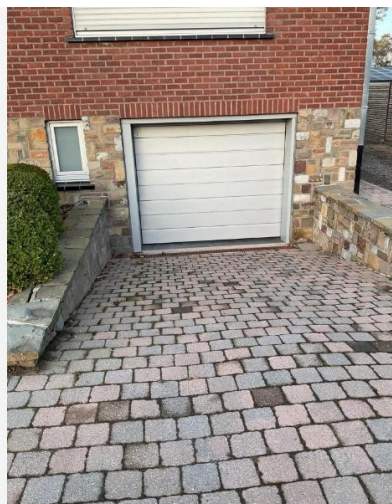
## Fiche 11: Ingezonken garage

| Basis voor advies | De asbestdeskundige beoordeelt het materiaal als niet-asbestverdacht. |

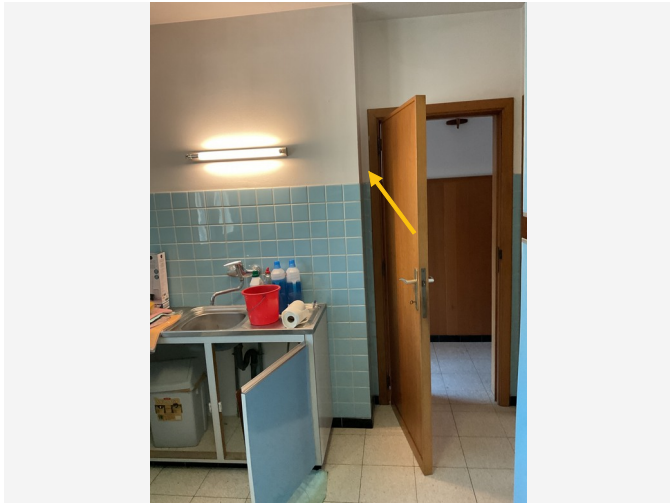
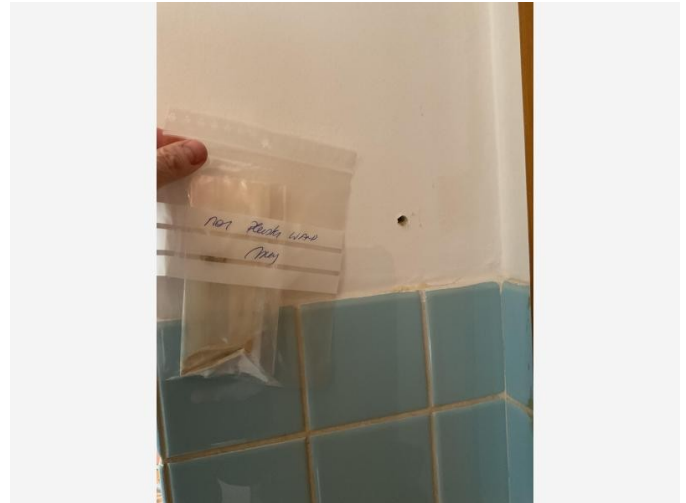
## Fiche 18: Pleisterwerk wanden

| Opmerking | <p>De hoeveelheid betreft een schatting.</p> <p>Het materiaal werd bemonsterd op de volgende locaties: keuken, traphal gvl, slaapkamer 1</p> <p>Het materiaal op volgende verplichte locatie werd niet bemonsterd wegens: geen pleisterwerk in cv lokaal</p> |

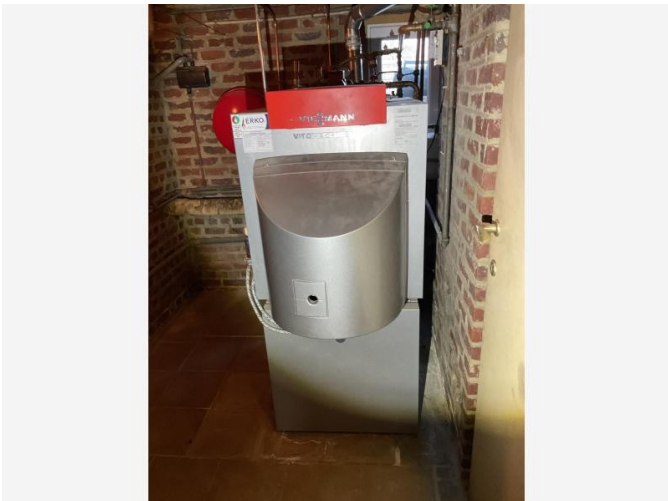
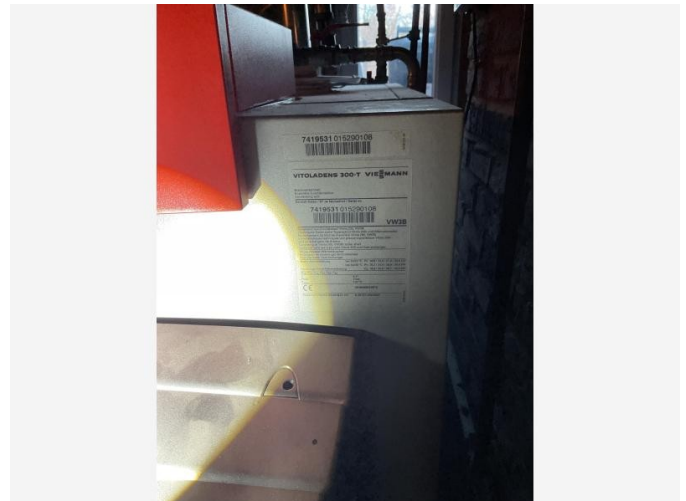
## Fiche 23: Materialen aan de stookketel(dichtingen, isol mat,...) niet verdacht

| Beschrijving | Notitie | Terug te vinden op plannen |
|---|---|---|
| Fiche 23: Materialen aan de stookketel(dichtingen, isol mat,...) niet verdacht | Stookketel niet verdacht, bouwjaar 2019, cv ketel staat in de kelder | Plan 1.1: Kelder |
