# Asbestinventarisatetest

O.-L.-Vrouwstraat 34, 3054 Oud-Heverlee

Attestnummer : **20251005-000206.000**

Uitgegeven op : **05.10.2025**

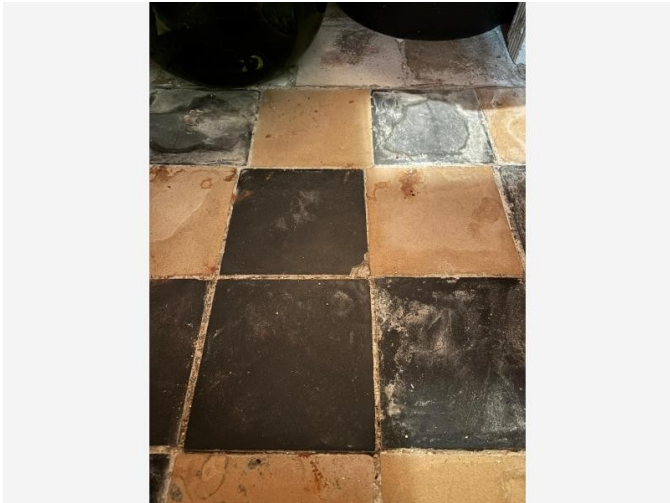
Deze tegels waren in originele staat en konden daarom niet worden bemonsterd zonder deze te beschadigen. Deze cementtegels kunnen dus niet met zekerheid worden uitgesloten. Bij werken wordt aangeraden om een staal te nemen en ze te analyseren.

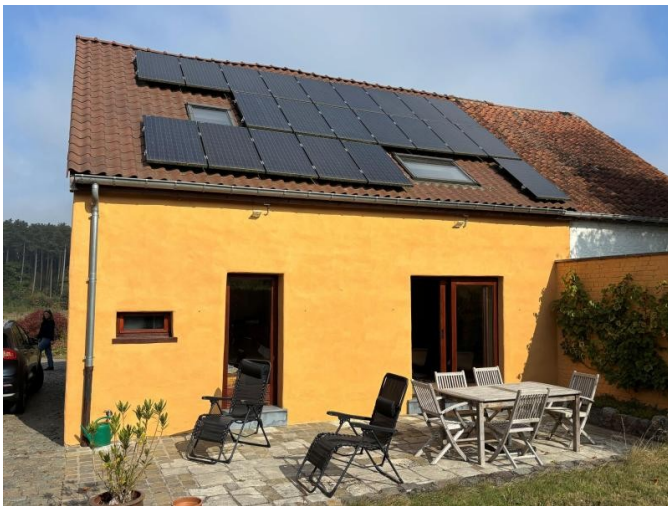
In 2018 werd de woning voorzien van een volledig nieuw dak, latwerk en onderdak folie type Siga met nieuwe dakramen. Ook de oversteek in Thermowood voorzien.

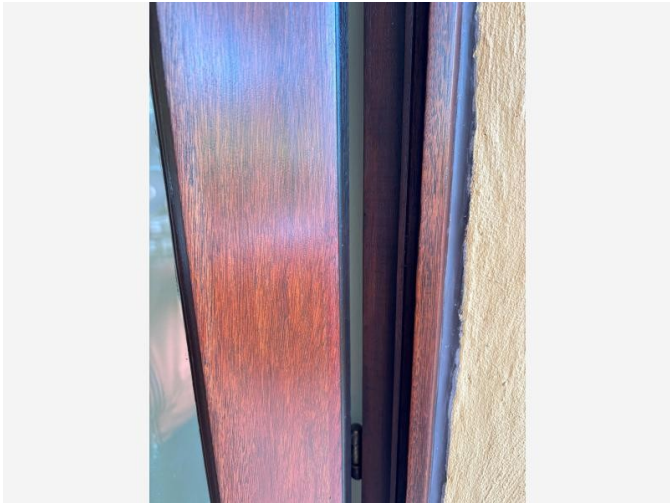
De aanduiding geldt voor alle ramen en deuren. Niet asbest verdacht.

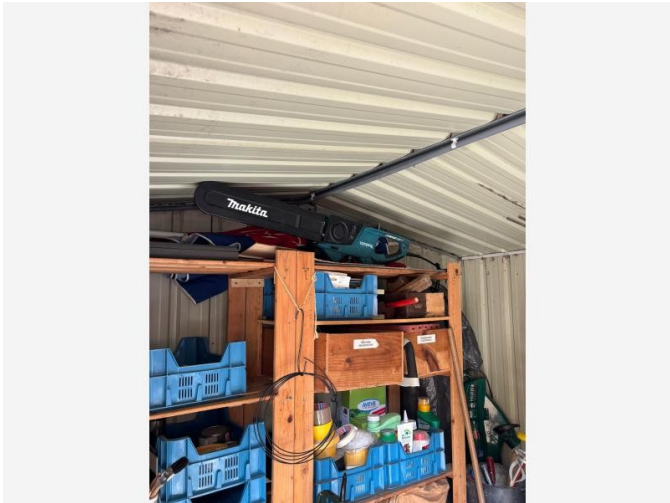
Metalen constructie op een betonnen vloer. Ook de fietsenberging links is een houten constructie met pvc dakje.

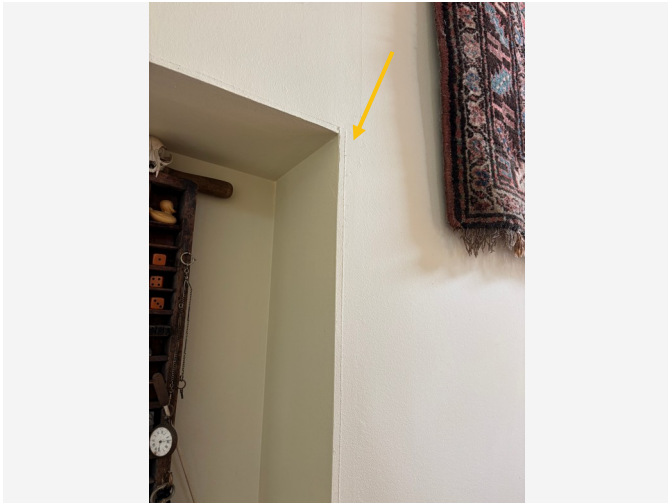
Deze bungalow is een houtstructuur waarbij geen pleisterwerk werd gebruikt maar wel overal houten (gyproc) afwerking.

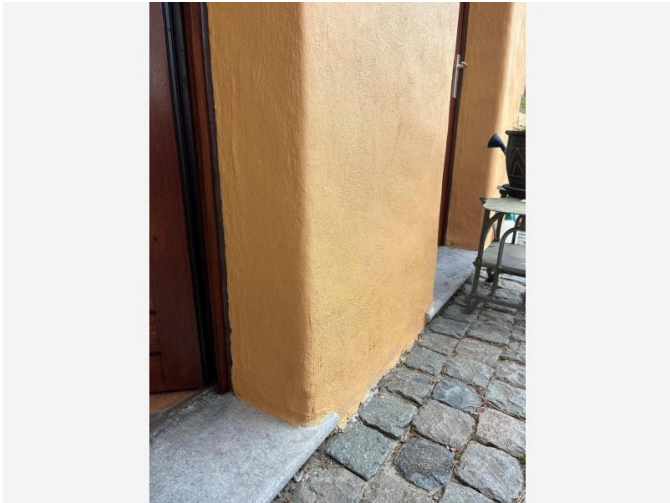
De buitengevel is voorzien van trasskalk en werd aangebracht in 2012. Niet asbest verdacht.

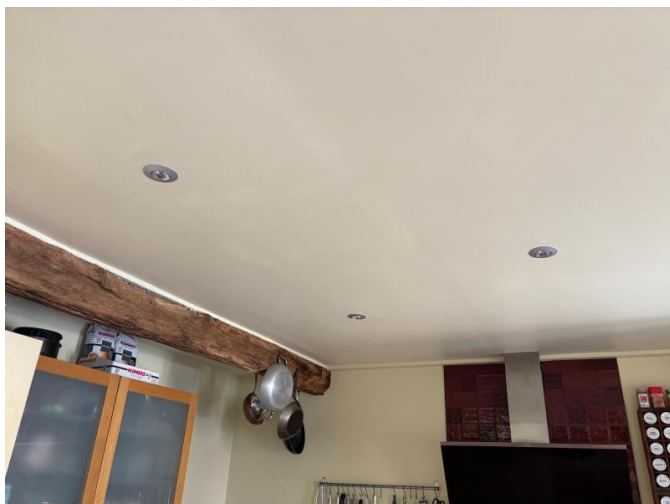
Deze bungalow is een houtstructuur waarbij geen pleisterwerk werd gebruikt maar wel overal houten (gyproc) afwerking.

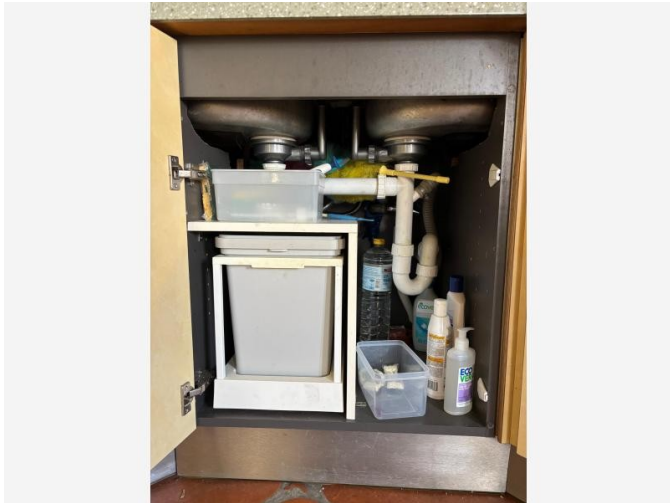
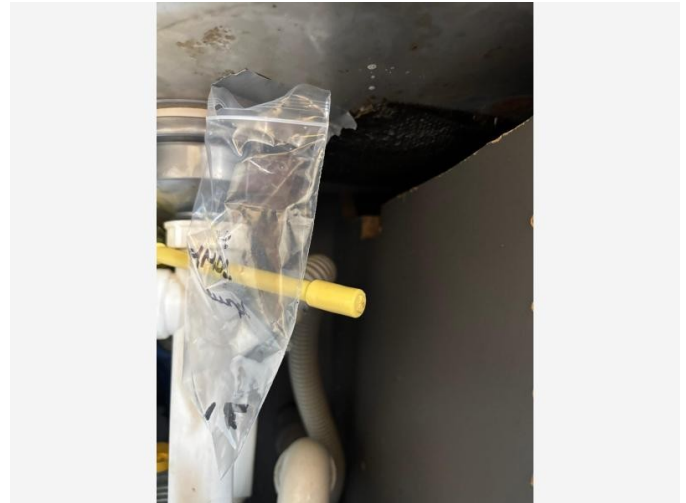
## Fiche 8: Dreunplaat - keuken

Geen asbest

| # | Type | Referentie | Resultaat |
|---|---|---|---|
| 8.1 | Puntmonster | MM01 | Geen asbest |
