# Asbestinventarisatattest

Kerkeveld 58, 3053 Oud-Heverlee

Attestnummer : 20260210-000249.000

Uitgegeven op : 10.02.2026

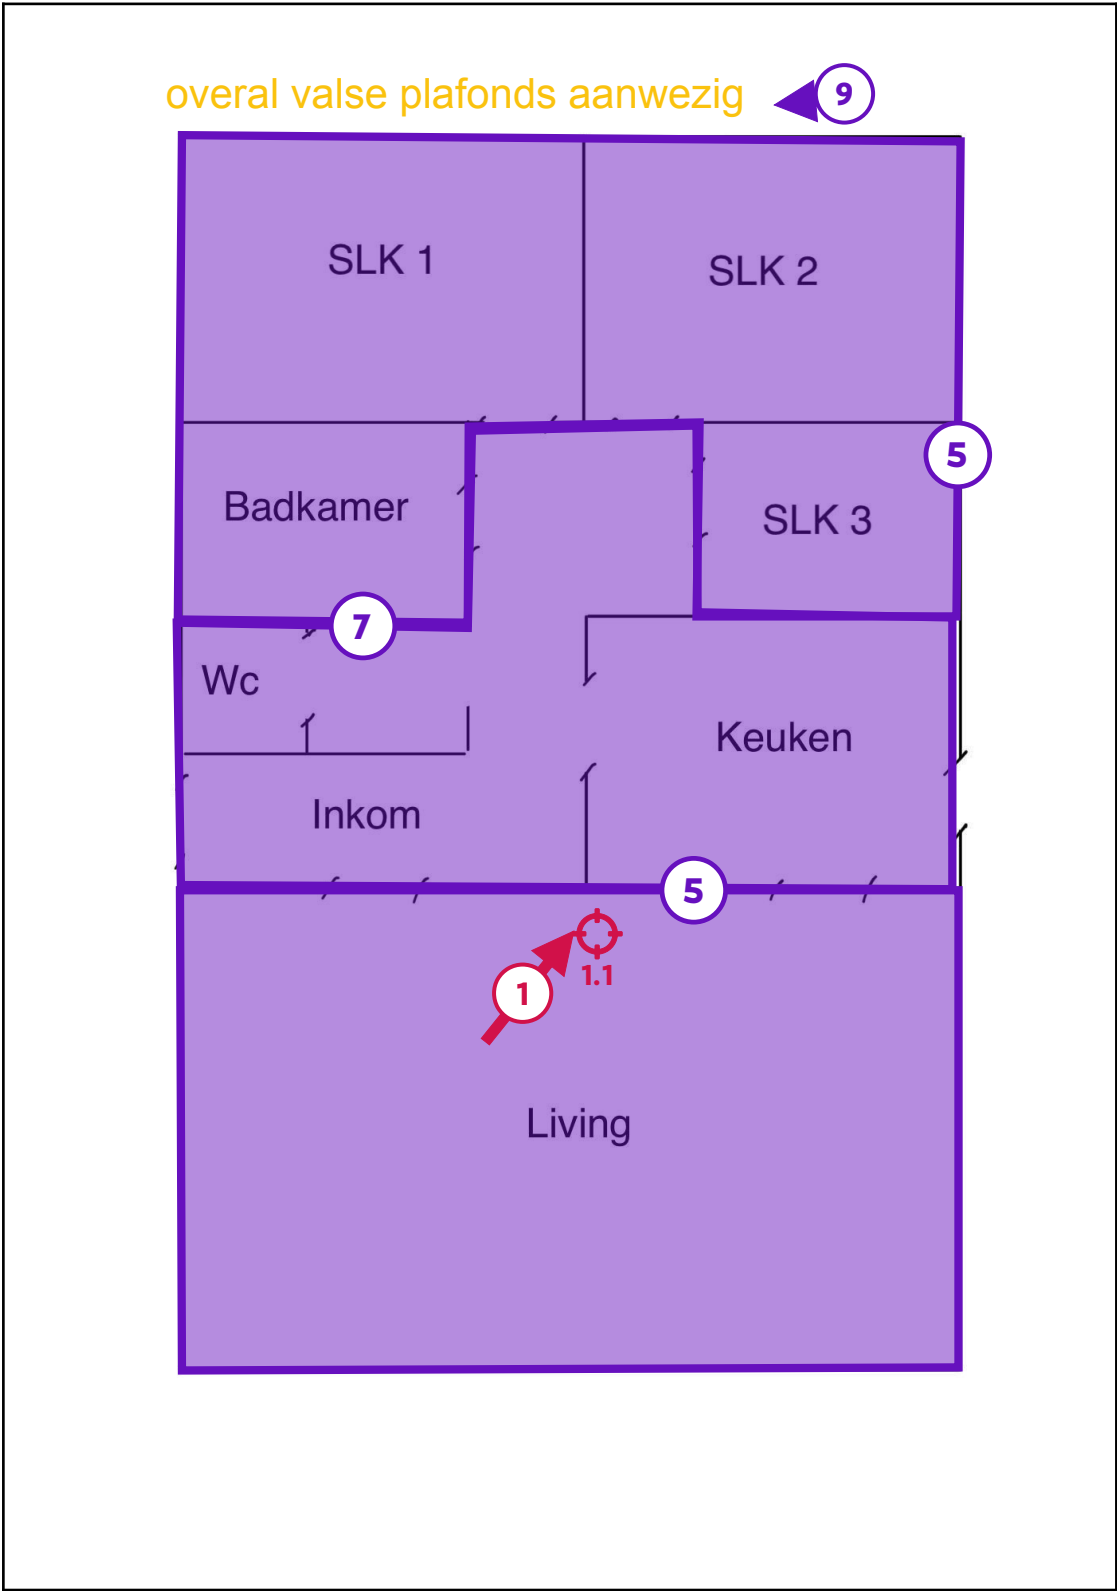
# Plan 1.2: Gelijkvloers

| 1. Koord in kachel | Asbestmateriaal | Dringend verwijderen |

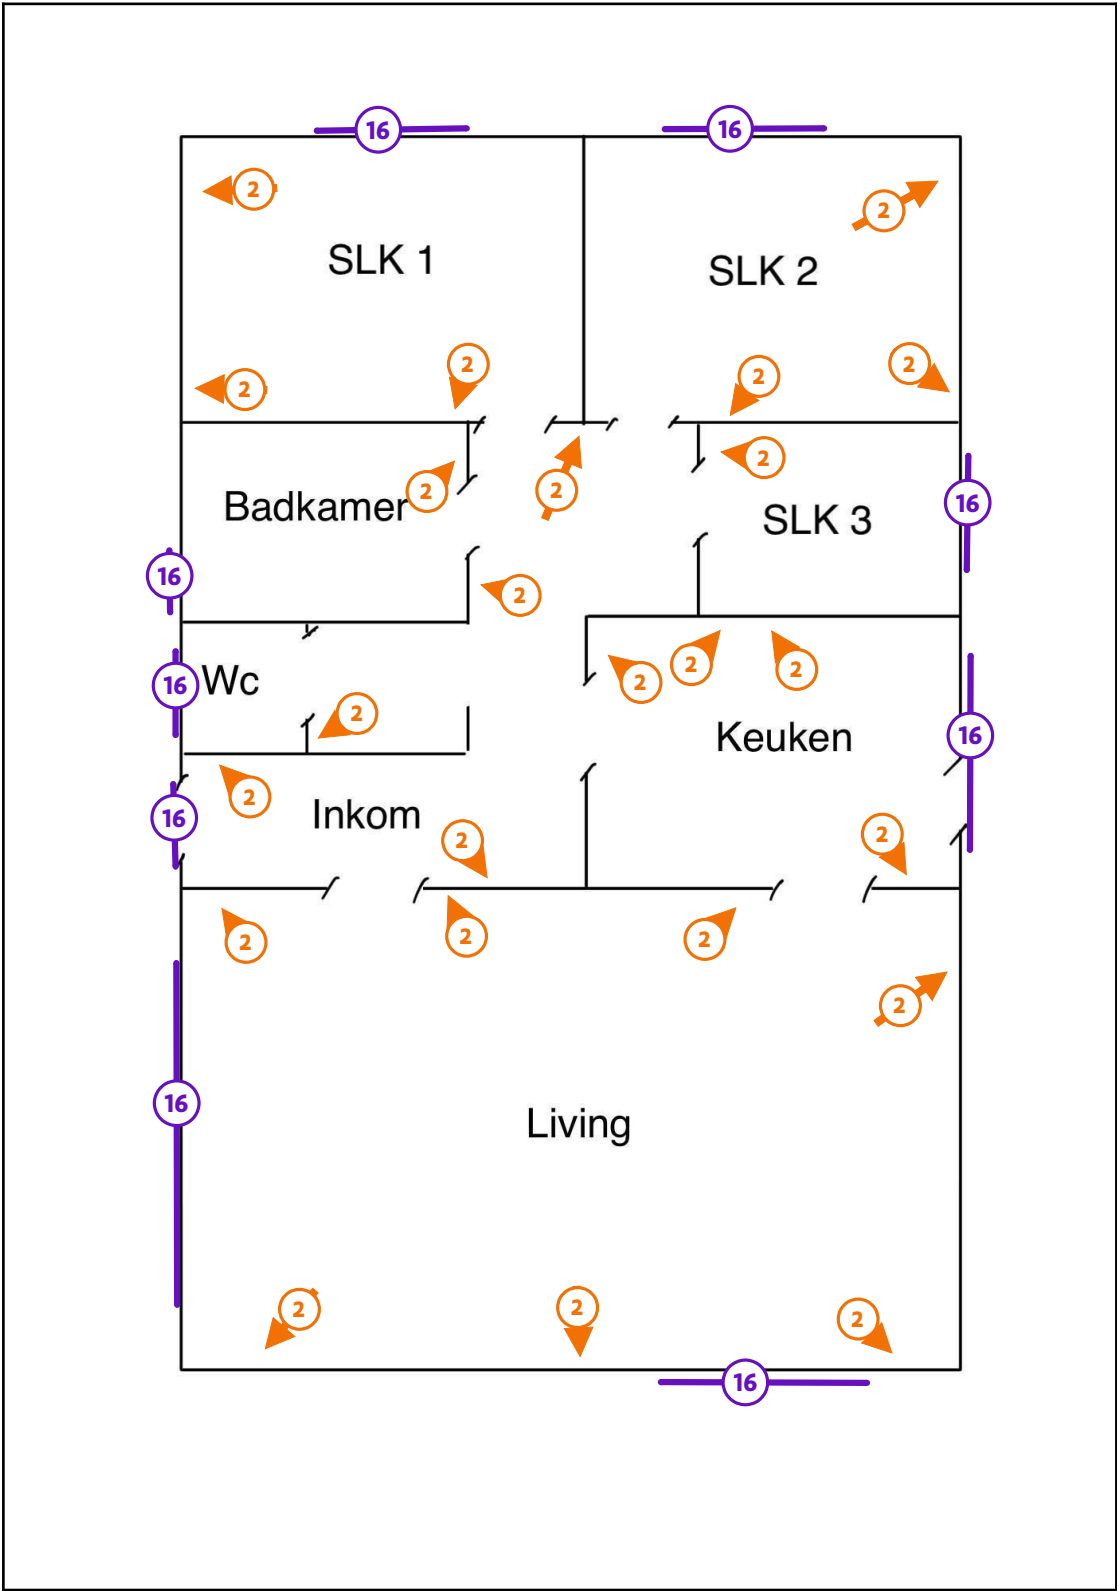
# Plan 1.4: Gelijkvloers

| 2. Bakeliet - Stopcontacten & schakelaars (binnen) | Asbestmateriaal | <a href="#">Verwijderen</a> |

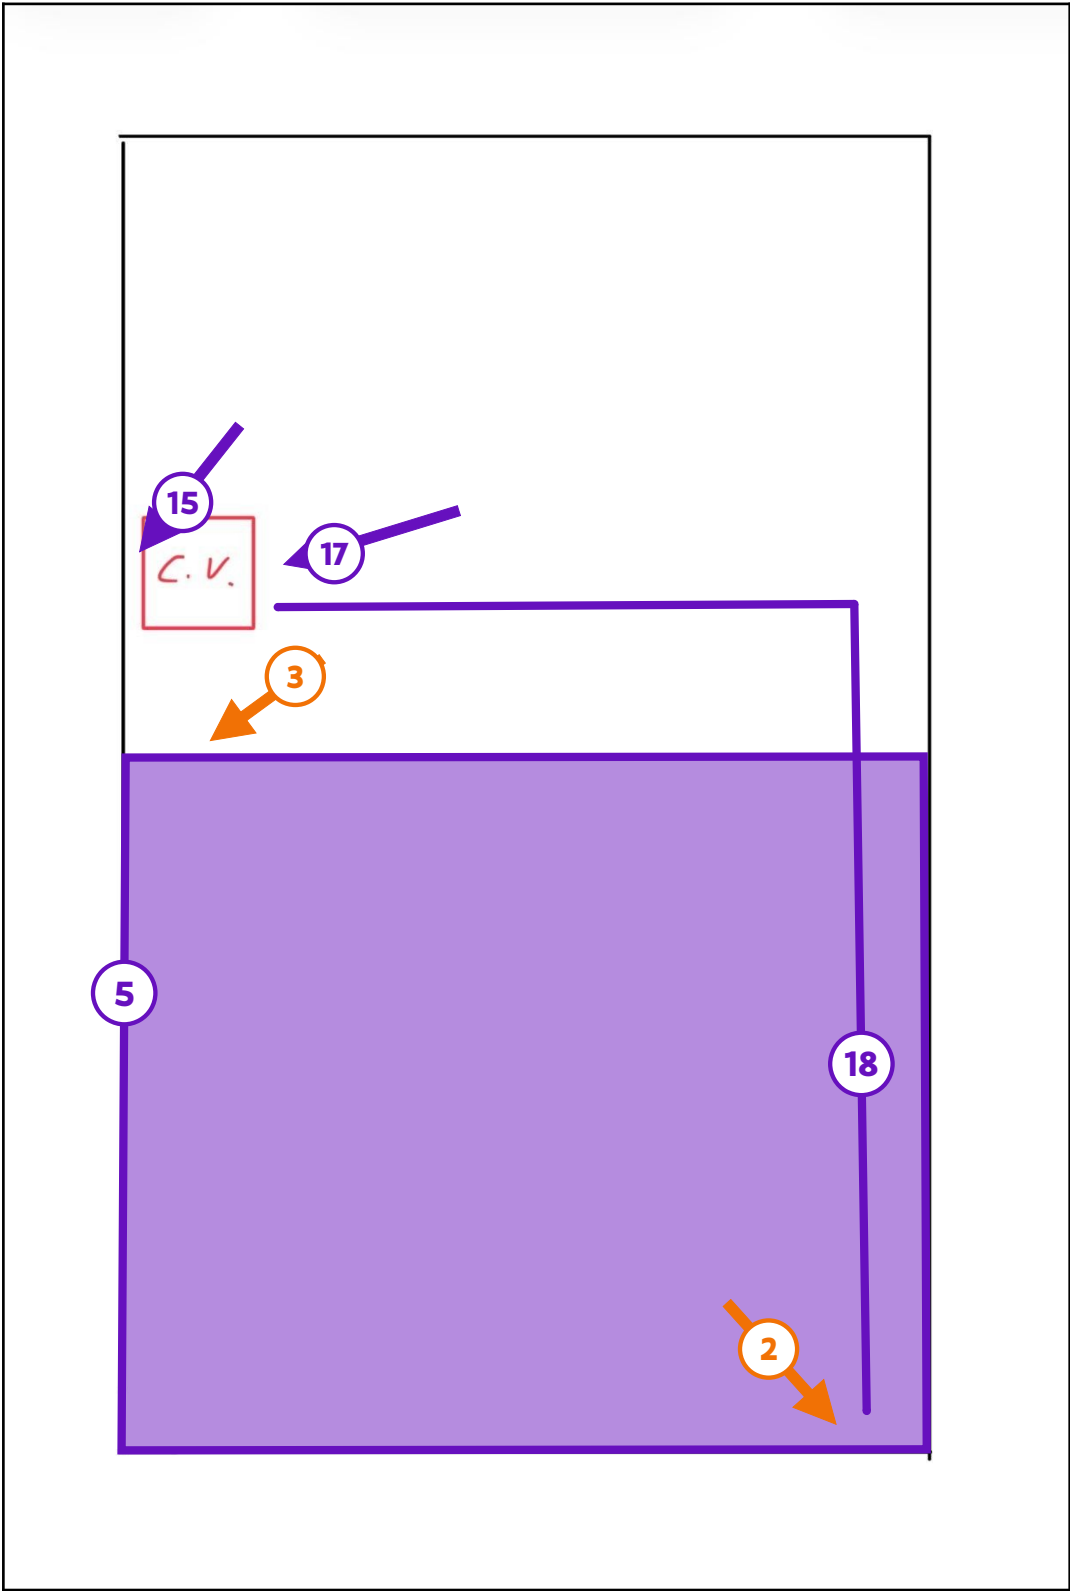
Plan 1.5: Garage

| 2. Bakeliet - Stopcontacten & schakelaars (binnen) | Asbestmateriaal | Verwijderen |
| 3. Roetluik | Asbestmateriaal | Verwijderen |

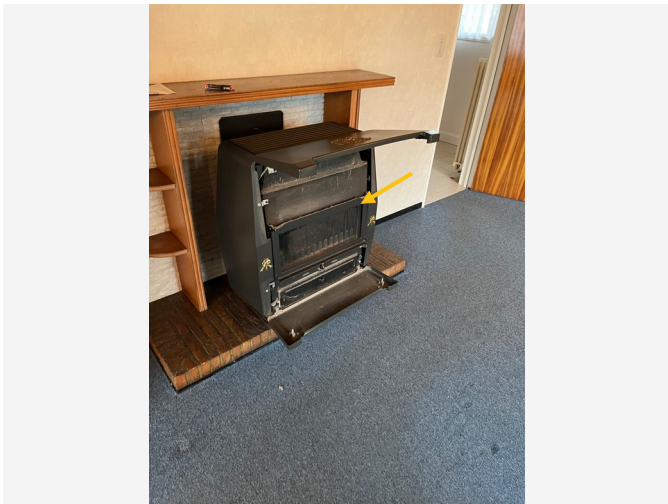
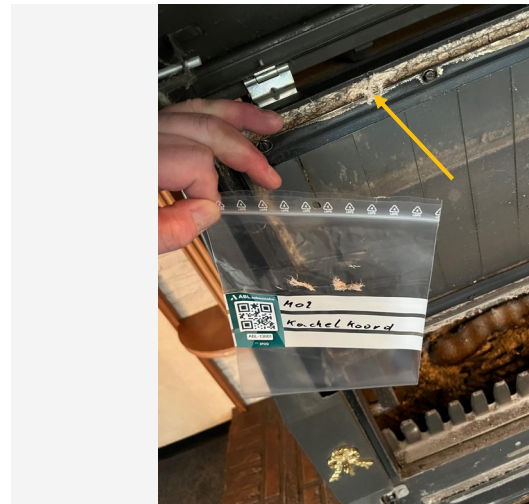
Door de losgebondenheid en mate van beschadiging adviseren wij om deze koord te laten verwijderen door een erkend asbestverwijderaar

| Eindbeoordeling materiaalrisico | Hoog materiaalrisico en/of hoge kans op vezelvrijgave |

| Gebondenheid | Categorie 3: niet-hechtgebonden met weinig of geen matrix |
| Asbestsoort (vezeltype) | Alleen chrysotiel |
| Asbestconcentratie | Hoog ( $\geq 50\%$ ) |
| Toestand van het materiaal | Licht beschadigd, licht verweerd. Intact calciumsilicaatmateriaal of categorie III 'gebondenheid' |

| # | Type | Referentie | Resultaat |
|---|---|---|---|
| 1.1 | Puntmonster | M02 | Chrysotiel |

**Dringend verwijderen**

- Verwijder dit asbestmateriaal zo snel mogelijk. Volg de toestand goed op.

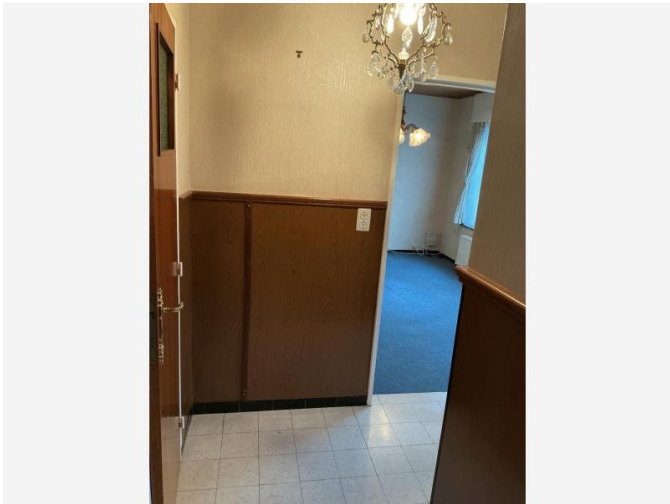
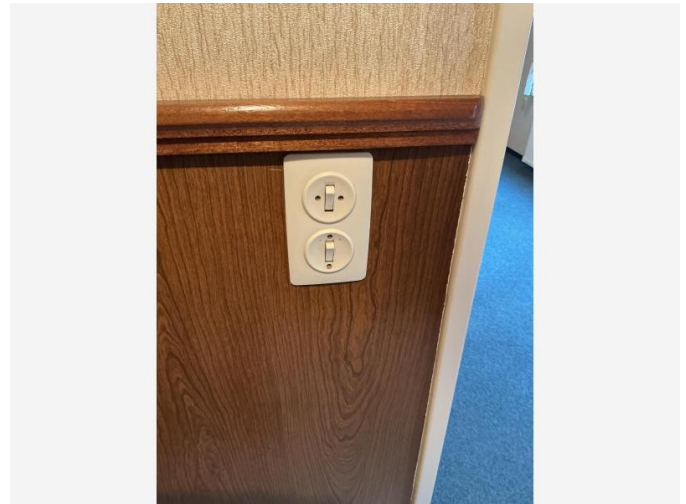
## Fiche 2: Bakeliet - Stopcontacten & schakelaars (binnen)

| Eindbeoordeling materiaalrisico | Verhoogd materiaalrisico en/of verhoogde kans op vezelvrijgave |

| Asbestsoort (vezeltype) | Crocidoliet aanwezig |
| Toestand van het materiaal | Licht beschadigd, licht verweerd. Intact calciumsilicaatmateriaal of categorie III 'gebondenheid' |

| Identificatiemethode | <p>De asbestdeskundige beoordeelt het materiaal als asbestverdacht en dus asbesthoudend, en dit zonder monstername.</p> <p>Motivatie: De monstername brengt andere schade aan dan schade die inherent is aan de monstername.</p> |

Verwijderen

- Zorg voor een veilig beheer. Vermijd het beschadigen van het asbestmateriaal. Controleer de toestand jaarlijks op wijzigingen.
- Voer bijkomende staalname(s) uit.

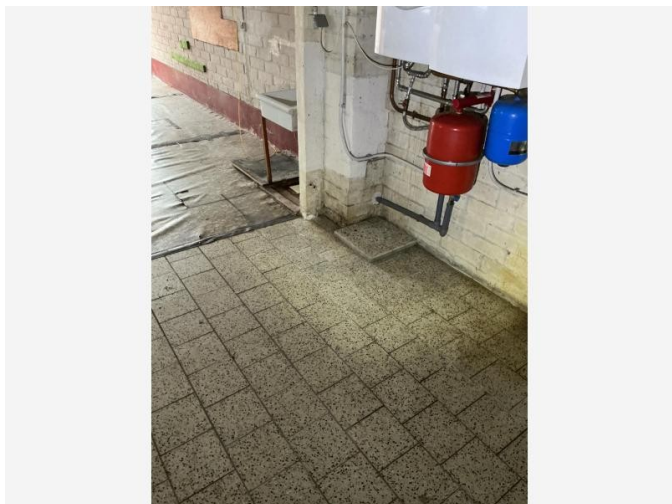
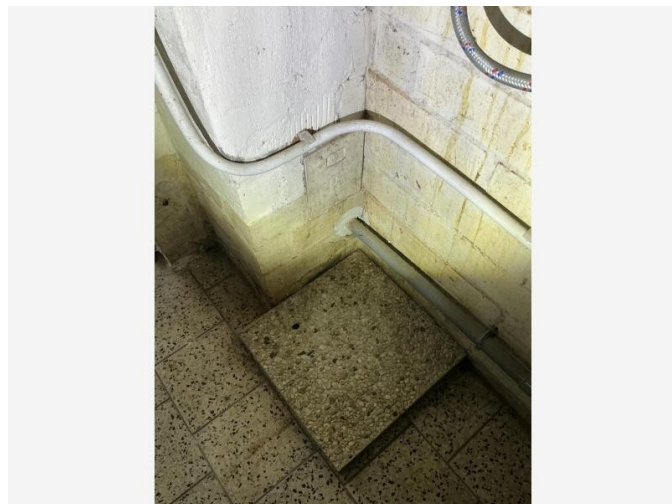
| Eindbeoordeling materiaalrisico | Verhoogd materiaalrisico en/of verhoogde kans op vezelvrijgave |

| Asbestsoort (vezeltype) | Crocidoliet aanwezig |
| Toestand van het materiaal | Licht beschadigd, licht verweerd. Intact calciumsilicaatmateriaal of categorie III 'gebondenheid' |

| Beschrijving | Roetluik |

Verwijderen

- Zorg voor een veilig beheer. Vermijd het beschadigen van het asbestmateriaal. Controleer de toestand jaarlijks op wijzigingen.
- Voer bijkomende staalname(s) uit.

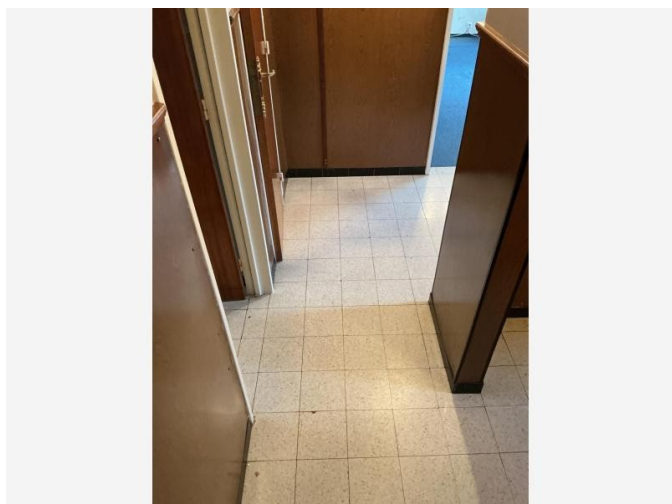
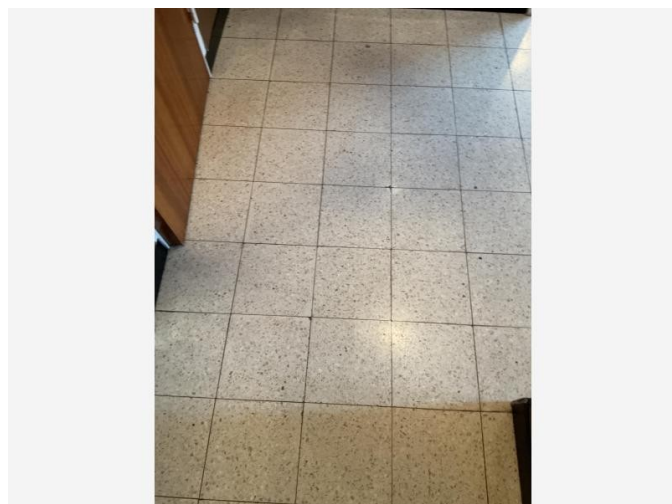
## Fiche 7: Tegellijm onder vloertegels en achter plinttegels

| Basis voor advies | Beoordeling op basis van expertise, zonder een vaststelling door de asbestdeskundige. |

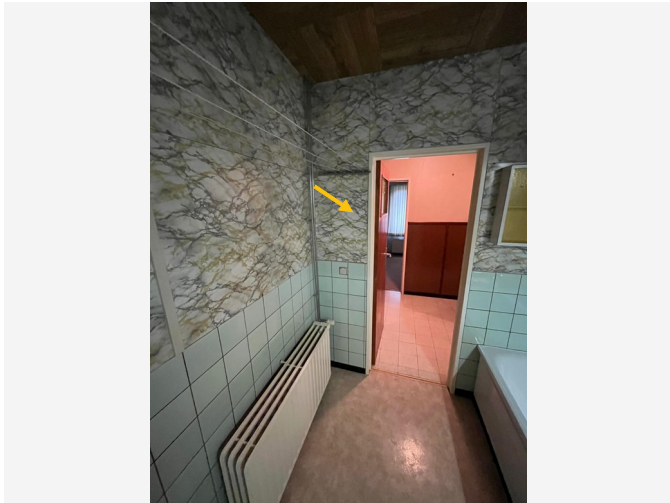
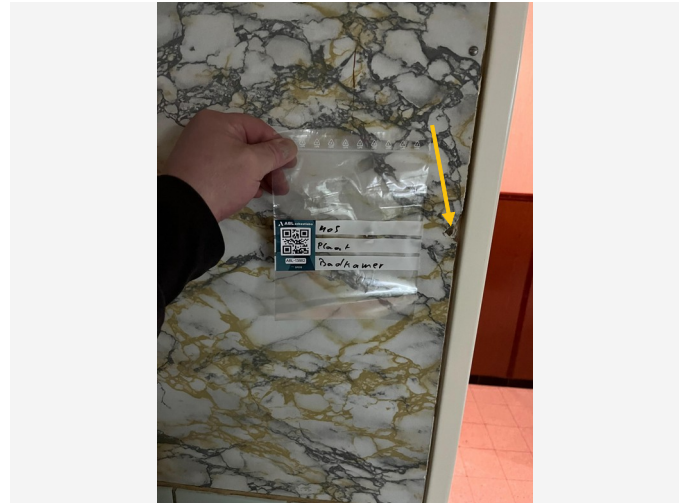
## Fiche 11: Plaat badkamer

Geen asbest

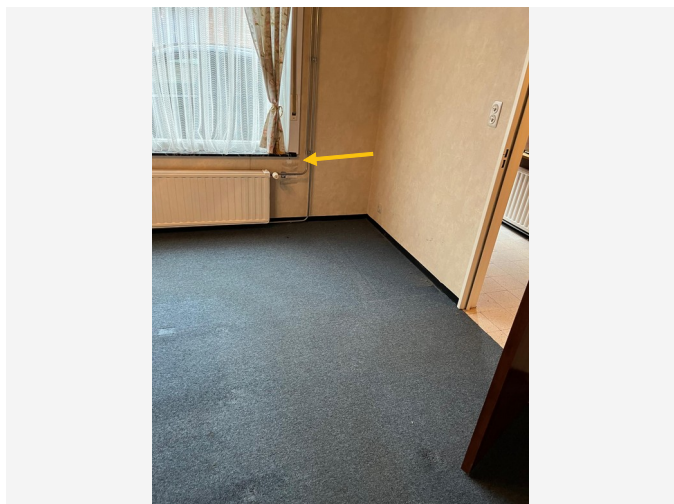
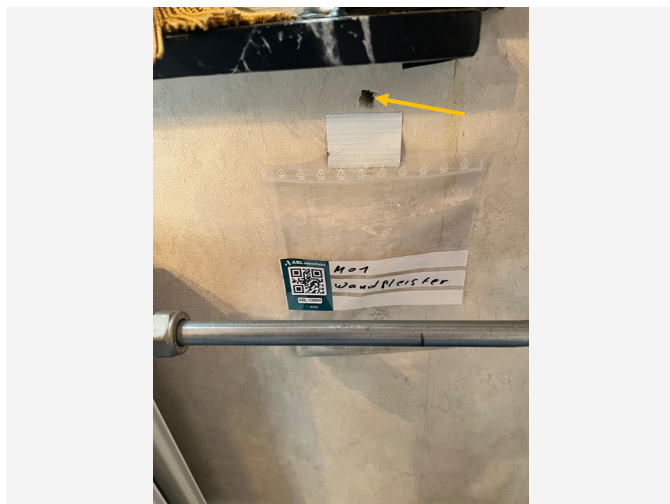
## Fiche 12: Pleisterwerk wanden

Geen asbest

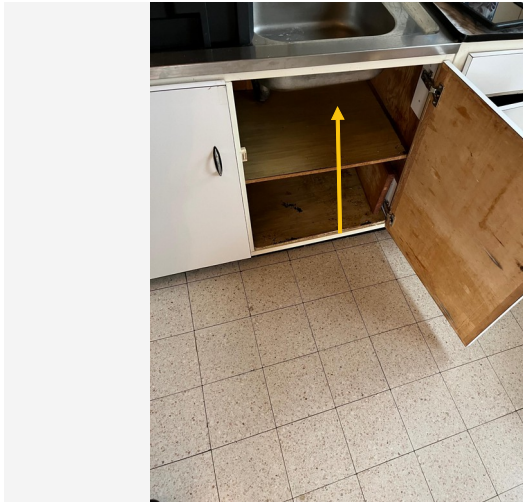
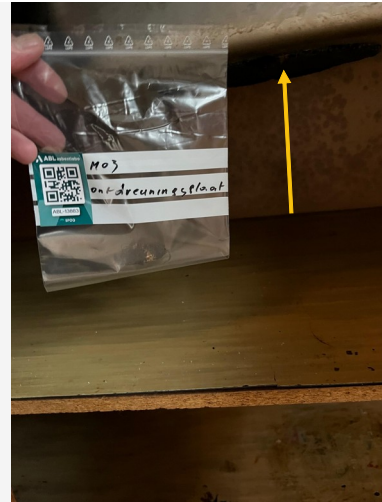
## Fiche 13: Ontdreuningsplaat/anti-dreunplaat onder spoelbak

Geen asbest
