# Asbestinventarisatetest

Burgemeesterstraat 15, 3040 Huldenberg

Attestnummer : 20260210-000057.000

Uitgegeven op : 10.02.2026

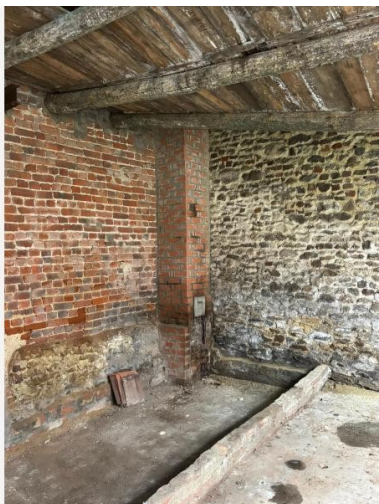
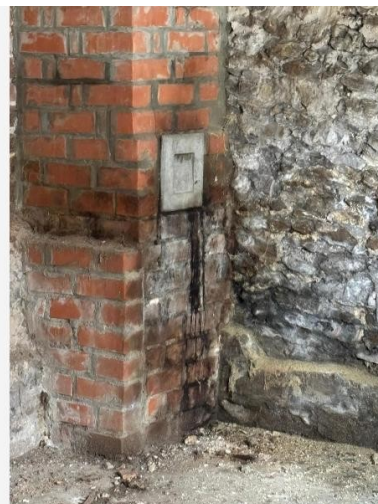
Het asbestmateriaal valt onder de mijlpaal van 2040.

| Eindbeoordeling materiaalrisico | Verhoogd materiaalrisico en/of verhoogde kans op vezelvrijgave |

| Gebondenheid | Categorie 1: hechtgebonden in oorsprong |
| Asbestsoort (vezeltype) | Crocidoliet aanwezig |
| Afschermingsgraad van het gehele materiaal | Geheel of deels vrij aan de buitenlucht |
| Toestand van het materiaal | Matig beschadigd, matig verweerd |

| Beschrijving | Toezichtsluikjes schoorstenen |
| Asbestmateriaal | Brandwerende afsluiting (prefab geheel) - Luik |

- Verwijder dit asbestmateriaal zo snel mogelijk. Volg de toestand goed op.
- Voer bijkomende staalname(s) uit.

- Eenvoudige handelingen: mag via doe-het-zelf of door werknemer(s) met opleidingsattest eenvoudige handelingen  
Voor deze toepassing voorziet de wet geen verplichting om dit te laten verwijderen door een firma met een opleidingsattest eenvoudige handelingen. U mag, in principe, ongeacht beschadigingen of vrije asbestvezels, deze asbesttoepassing zelf verwijderen met inachtneming van de nodige veiligheidsmaatregelen om uzelf en uw omgeving te beschermen (dragen van mondkapje FFP3, handschoenen, wegwerpovertrek met beschermingsgraad CAT III type 5,6). Een beschadigde asbesttoepassing in slechte staat kan makkelijk verder breken of vergruizen. Er komen dan schadelijke asbestvezels vrij die ingeademd kunnen worden.

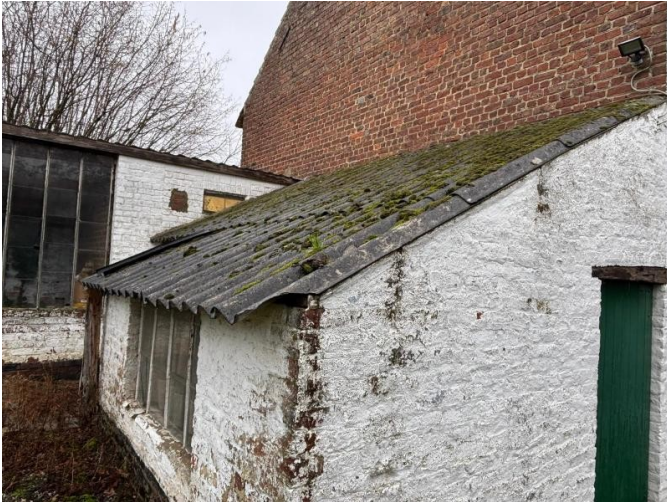
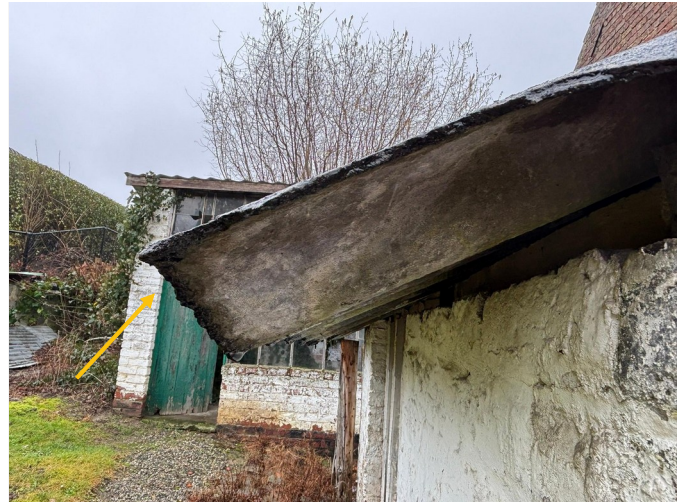
## Fiche 2: Dakbedekking - boven stookolietank ruimte - golfplaten

Het asbestmateriaal valt onder de mijlpaal van 2034.

| Eindbeoordeling materiaalrisico | Verhoogd materiaalrisico en/of verhoogde kans op vezelvrijgave |

| Asbestsoort (vezeltype) | Crocidoliet aanwezig |
| Toestand van het materiaal | Matig beschadigd, matig verweerd |

| # | Type | Referentie | Resultaat |
|---|---|---|---|
| 2.1 | Puntmonster | MM03 | Chrysotiel, Crocidoliet |

| Beschrijving | Dakbedekking - boven stookolietank ruimte - golfplaten |
| Asbestmateriaal | Dak- en gevelbekleding - Golfplaat |

- Verwijder dit asbestmateriaal zo snel mogelijk. Volg de toestand goed op.

- Eenvoudige handelingen: mag via doe-het-zelf of door werknemer(s) met opleidingsattest eenvoudige handelingen  
Voor golfplaten voorziet de wet geen verplichting om deze asbestverdachte toepassing te laten verwijderen door een firma met een opleidingsattest eenvoudige handelingen. U mag, in principe, ongeacht beschadigingen of vrije asbestvezels, deze asbesttoepassing zelf verwijderen met inachtneming van de nodige veiligheidsmaatregelen om uzelf en uw omgeving te beschermen (dragen van mondkap FFP3, handschoenen, wegwerpoverall met beschermingsgraad CAT III type 5,6). Een beschadigde asbesttoepassing in slechte staat kan makkelijk verder breken of vergruizen. Er komen dan schadelijke asbestvezels vrij die ingeademd kunnen worden.

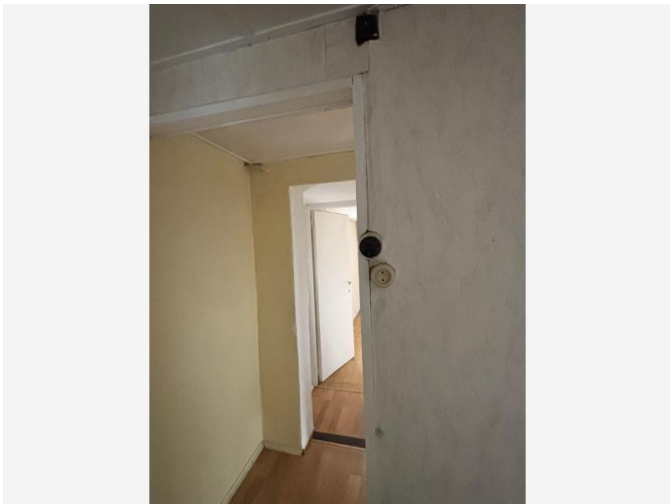
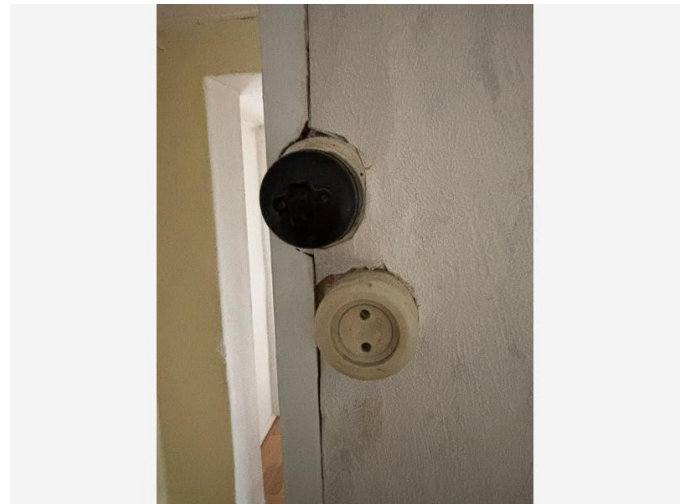
Het asbestmateriaal valt onder de mijlpaal van 2040.

| Eindbeoordeling materiaalarisico | Verhoogd materiaalarisico en/of verhoogde kans op vezelvrijgave |

| Asbestsoort (vezeltype) | Crocidoliet aanwezig |
| Toestand van het materiaal | Licht beschadigd, licht verweerd. Intact calciumsilicaatmateriaal of categorie III 'gebondenheid' |

| Beschrijving | Bakeliet schakelaars |
| Asbestmateriaal | Plaat, paneel, tablet - Type Bakeliet |

- Zorg voor een veilig beheer. Vermijd het beschadigen van het asbestmateriaal. Controleer de toestand jaarlijks op wijzigingen.
- Voer bijkomende staalname(s) uit.

- Eenvoudige handelingen: mag via doe-het-zelf of door werknemer(s) met opleidingsattest eenvoudige handelingen  
Eenvoudige handelingen: mag via doe-het-zelf of door werknemer(s) met opleidingsattest eenvoudige handelingen gelijkaardige toepassingen kunnen eenvoudig losgeschroefd worden --> EH doe-het-zelf.  
Afgesloten of verzegelde kast --> EH opgeleid technieker personeel 8u basisopleiding asbest.  
Meer informatie vindt u via:
  - <https://ovam.vlaanderen.be/voorzorgsmaatregelen-bij-asbestverwijdering>
  - in de "Toelichting" achteraan dit attest

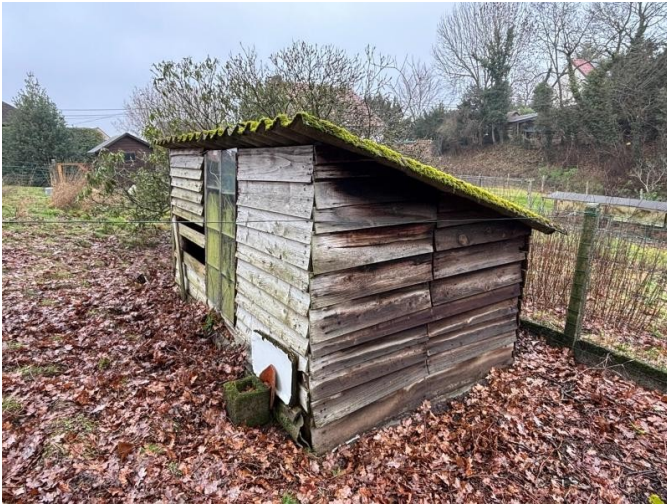
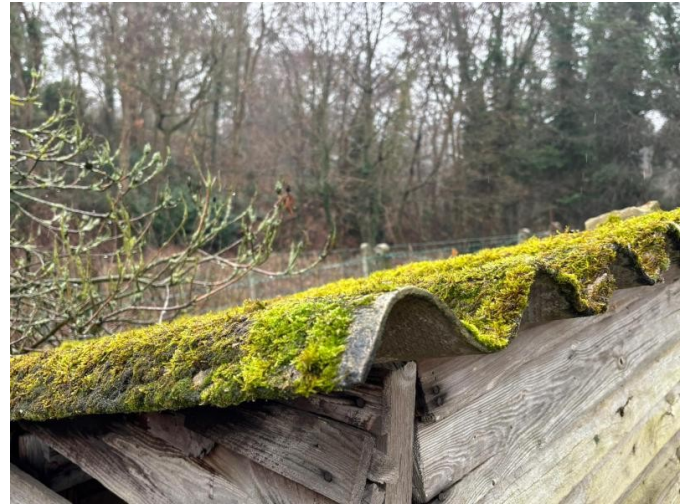
Het asbestmateriaal valt onder de mijlpaal van 2034.

- Verwijder dit asbestmateriaal zo snel mogelijk. Volg de toestand goed op.

- Eenvoudige handelingen: mag via doe-het-zelf of door werknemer(s) met opleidingsattest eenvoudige handelingen  
Voor golfplaten voorziet de wet geen verplichting om deze asbestverdachte toepassing te laten verwijderen door een firma met een opleidingsattest eenvoudige handelingen. U mag, in principe, ongeacht beschadigingen of vrije asbestvezels, deze asbesttoepassing zelf verwijderen met inachtneming van de nodige veiligheidsmaatregelen om Uzelf en uw omgeving te beschermen (dragen van mondmasker FFP3, handschoenen, wegwerpovertrek met beschermingsgraad CAT III type 5,6). Een beschadigde asbesttoepassing in slechte staat kan makkelijk verder breken of vergruizen. Er komen dan schadelijke asbestvezels vrij die ingeademd kunnen worden.

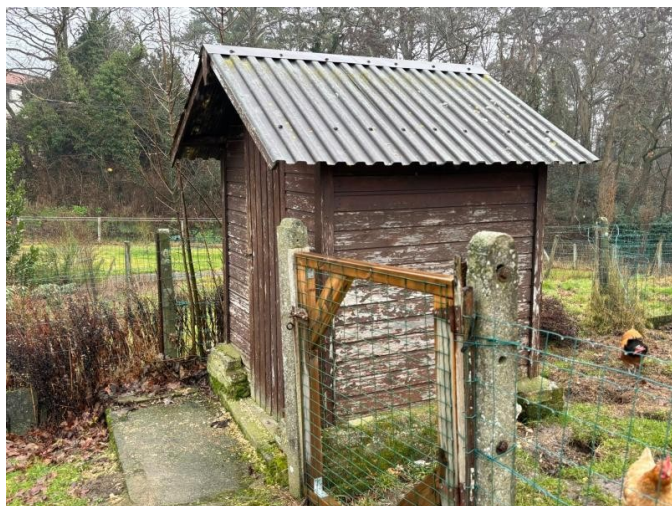
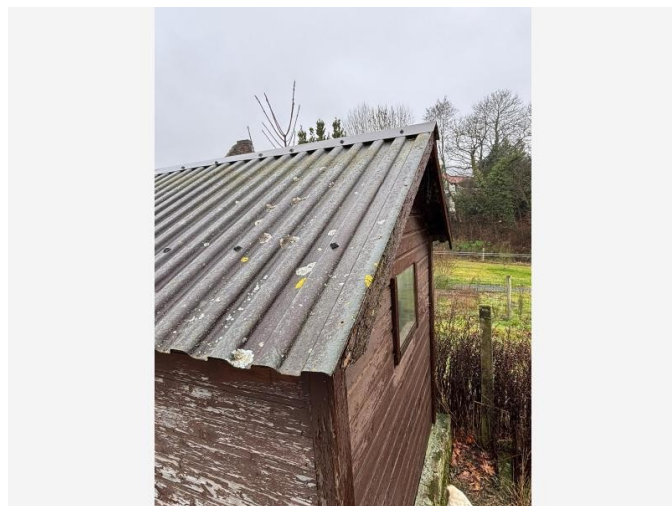
| Basis voor advies | De asbestdeskundige beoordeelt het materiaal als niet-asbestverdacht. |

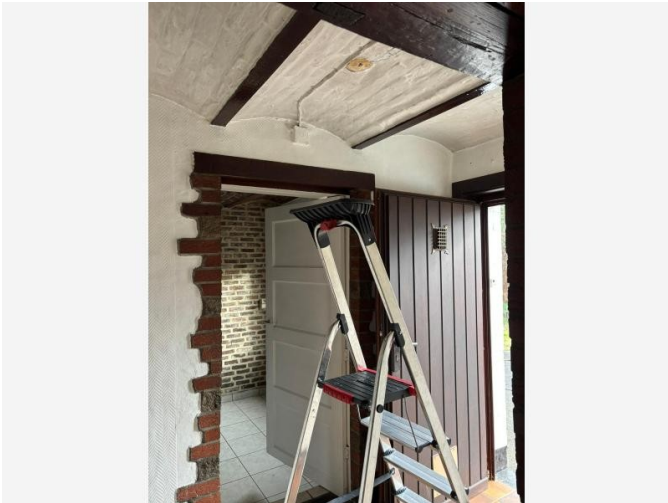
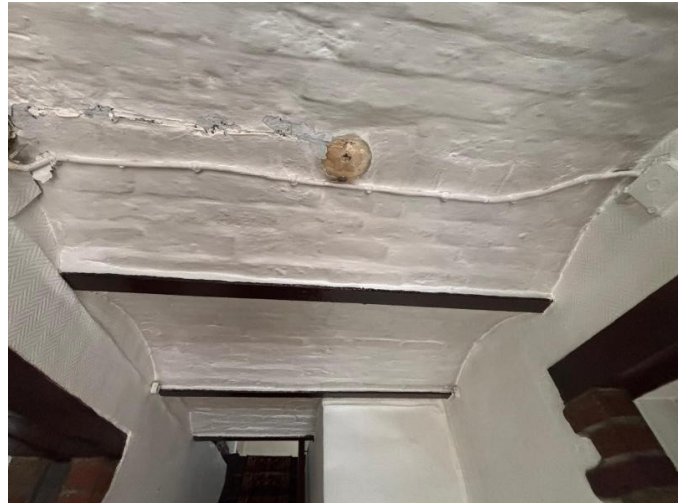
## Fiche 10: Pleisterwerk - plafonds

| Opmerking | <p>Enkel in de inkomhal is pleisterwerk te zien. Alle andere plafonds zijn voorzien van houten platen, houten balken of bakstenen welfsels.</p> <p>De hoeveelheid pleisterwerk vermeld in deze fiche is een benadering. Om de juiste hoeveelheid te bepalen dient er een doorgedreven opmeting en destructief onderzoek plaats te vinden om de dikte van het pleisterwerk te bepalen en tevens de plaatsen te detecteren waar pleisterwerk ontbreekt. Dit kadert momenteel niet in onze opdracht.</p> |

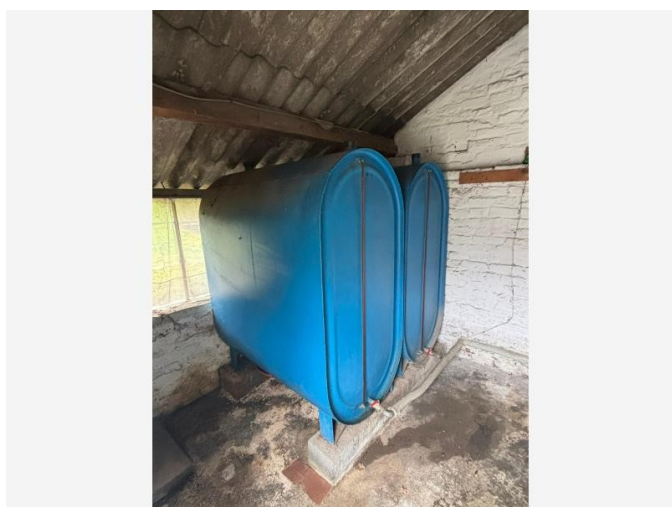
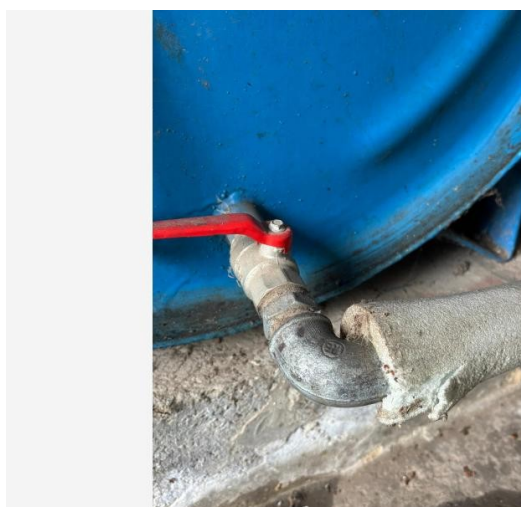
## Fiche 16: Leidingisolatie

| Beschrijving | Notitie | Terug te vinden op plannen |
|---|---|---|
| Fiche 16: Leidingisolatie | Er is geen verwarmingsketel meer aanwezig, enkel nog een oude stookolie opslagvaten. Deze hebben een isolerende mousse rondom de leidingen. | Plan 1.3: Plan - Gelijkvloers |
