Asbestinventarisatetest

Bremtstraat 11, 3360 Bierbeek

Attestnummer : 20260323-000263.000

Niet-asbestveilig

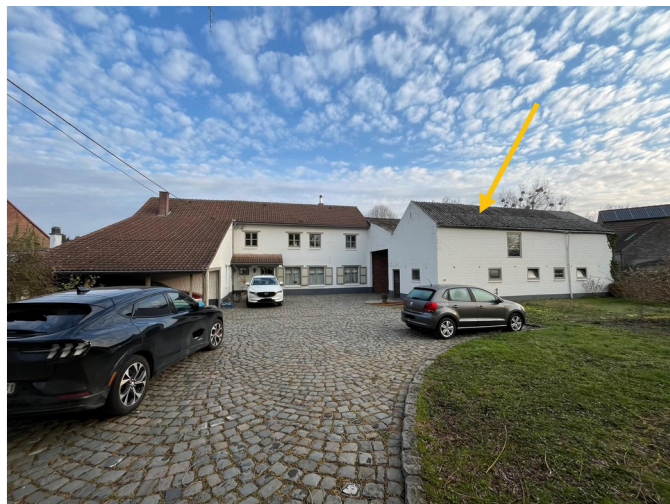
Het asbestmateriaal valt onder de mijlpaal van 2034.

Dringend verwijderen

Eindbeoordeling materiaalrisico	Hoog materiaalrisico en/of hoge kans op vezelvrijgave
--	---

- Verwijder dit asbestmateriaal zo snel mogelijk. Volg de toestand goed op.
- Hemelwater dat afspoelt van asbestcement daken of gevels kan asbestdeeltjes bevatten. Gebruik het enkel voor gesloten circuits (bv. spoelen toiletten). Reinig na het vervangen van het dak of de gevel de dakgoten en regenwaterput of -ton om asbesthoudend sediment of slib te verwijderen
- Voer bijkomende staalname(s) uit.

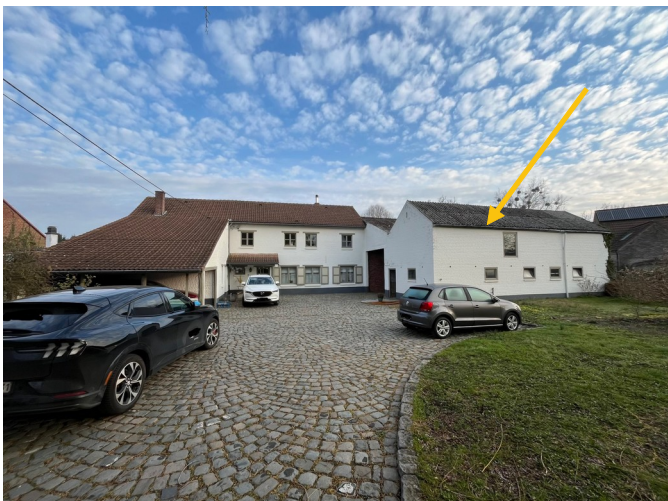
Fiche 8: Waarneembare meegespoelde resten van dakgevelbekleding-niet vastelbaar

Beperking

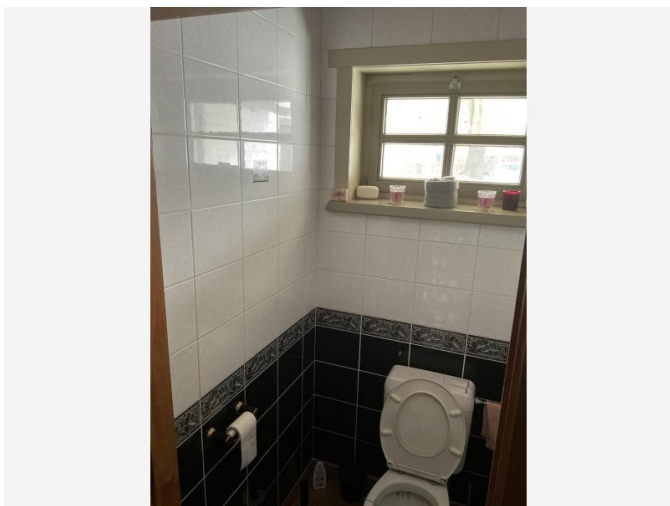
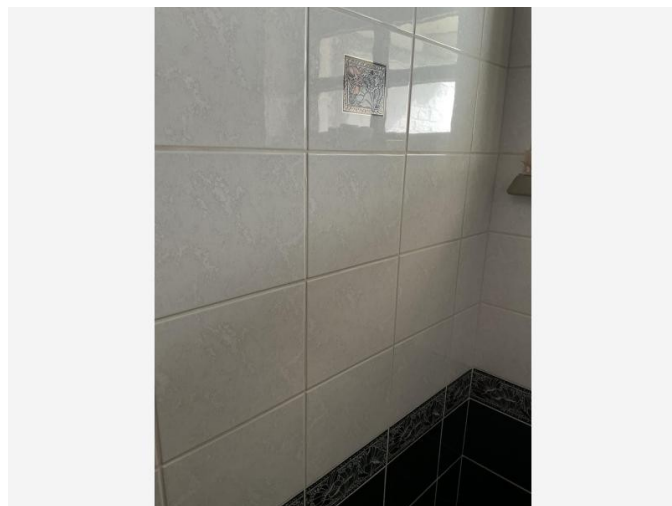
Basis voor advies	Beoordeling op basis van expertise, zonder een vaststelling door de asbestdeskundige.
Primaire drager	Binnenwand
(Asbest)materiaal	In-situ afwerkingslagen - Lijm laag

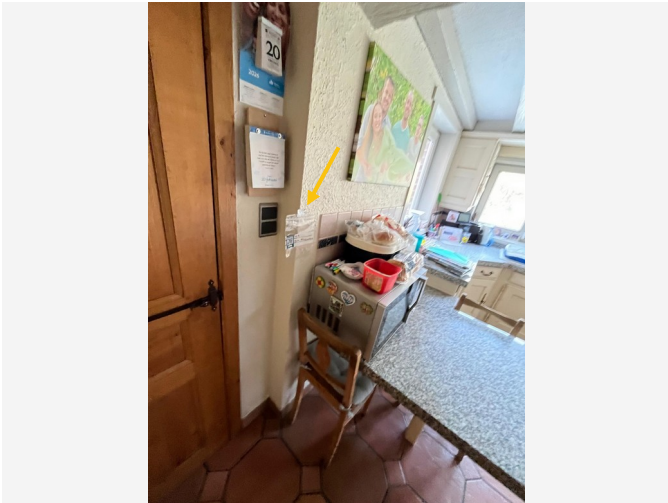
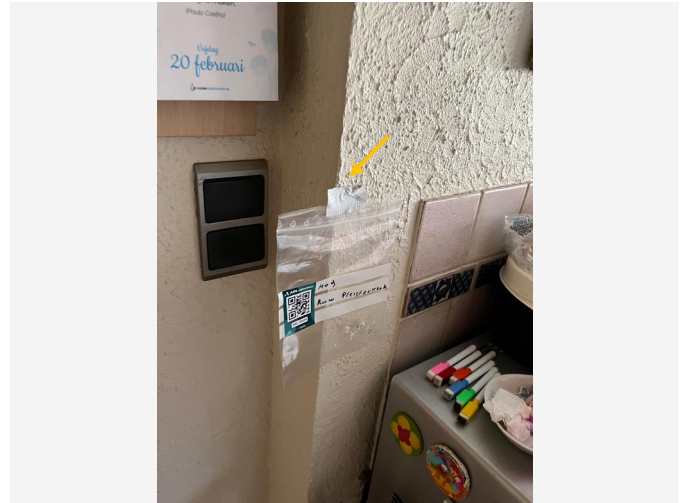
Fiche 12: Ruw pleisterwerk binnenwand

Geen asbest

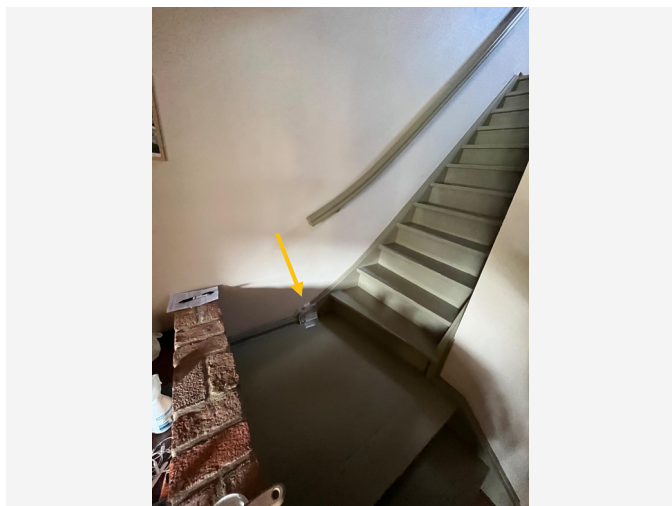
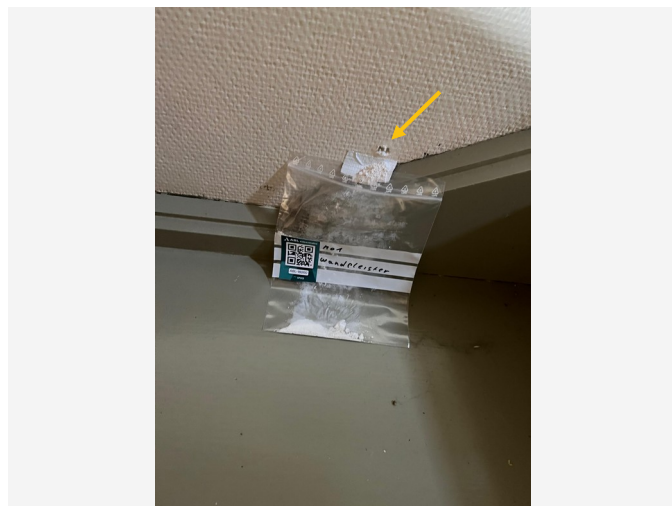
Fiche 13: Pleisterwerk wanden

Geen asbest

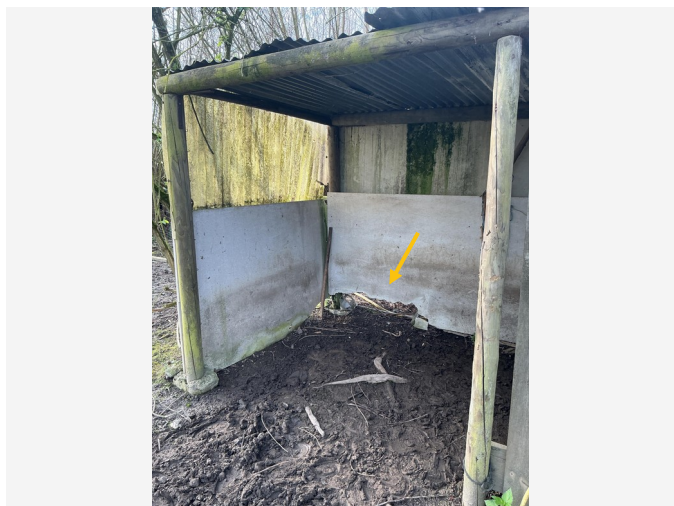
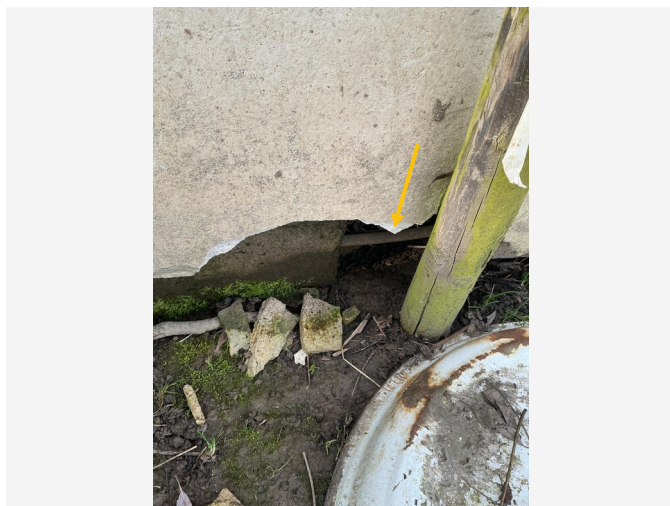
Fiche 15: Wandplaten kippenhok

Geen asbest

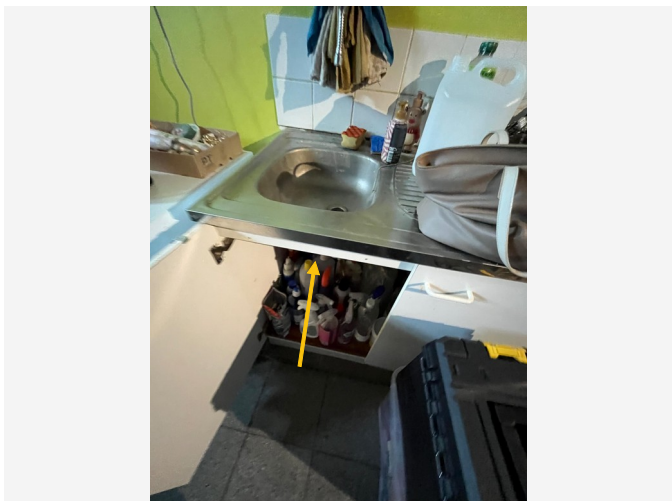
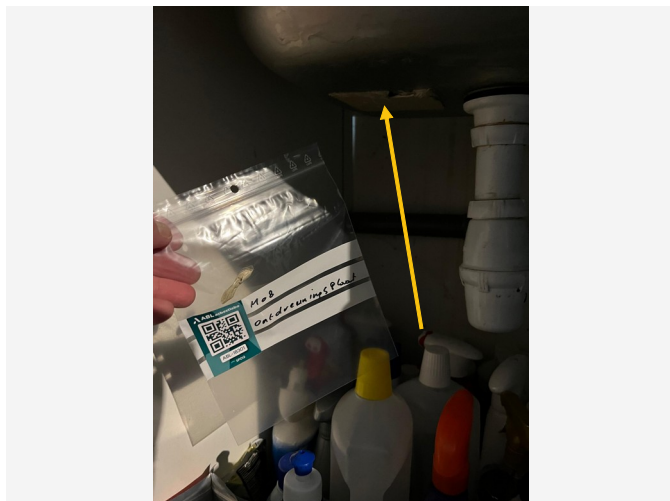
Fiche 16: Ontdreuningsplaat/anti-dreunplaat onder spoelbak

Geen asbest

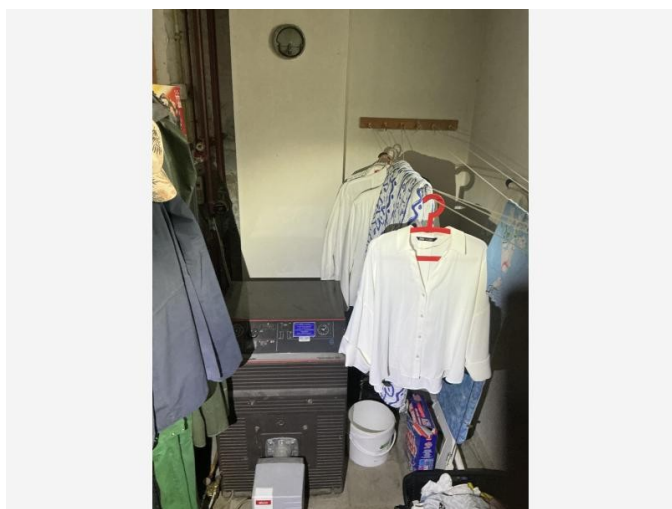
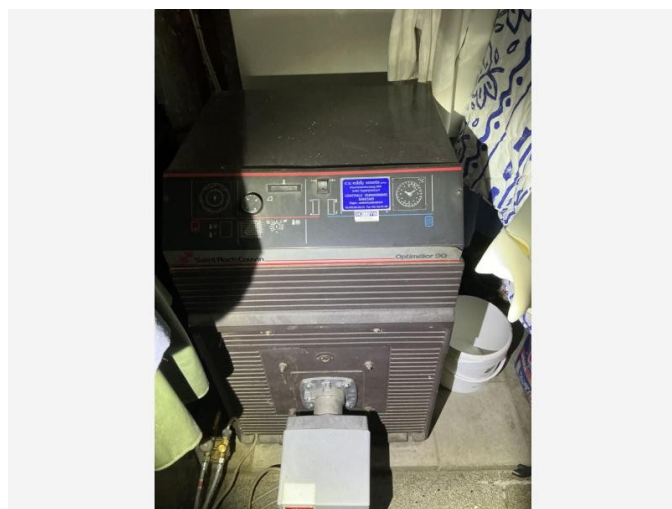
Beschrijving	Notitie	Terug te vinden op plannen
Fiche 30: Brander/CV-ketel - Isolatie/pakkingen	Mogelijk bevat de brander/CV-ketel asbestverdachte isolatie en/of pakkingen. Inspectie zonder demontage was niet mogelijk op moment van de inspectie.	Plan 1.3: Gelijkvloers
