Asbestinventarisatetest

Billighoutstraat 15, 3300 Tienen

Attestnummer : 20251230-000296.000

Uitgegeven op : 30.12.2025

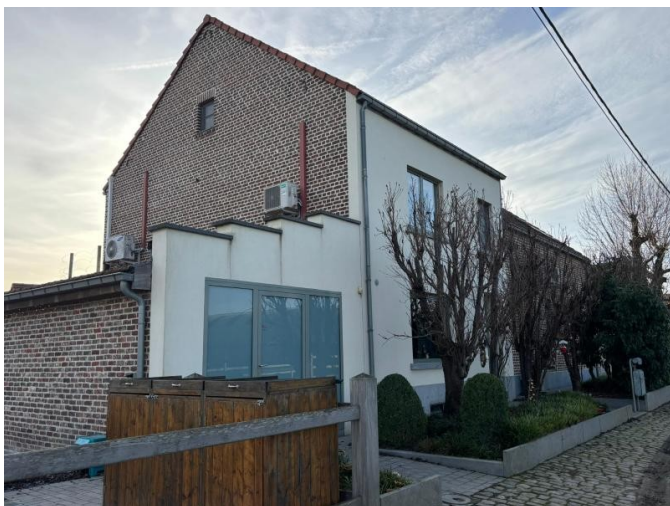
De crepi van de gevel werd ook aangebracht na 2001 waardoor ze niet moest bemonsterd worden en dus asbestveilig mag worden beschouwd.

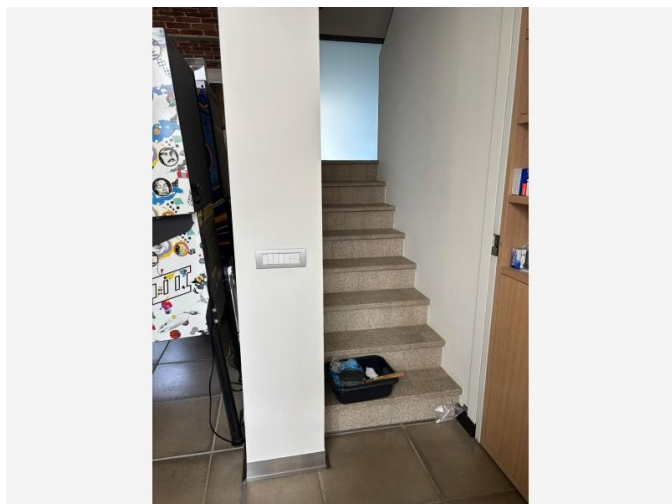
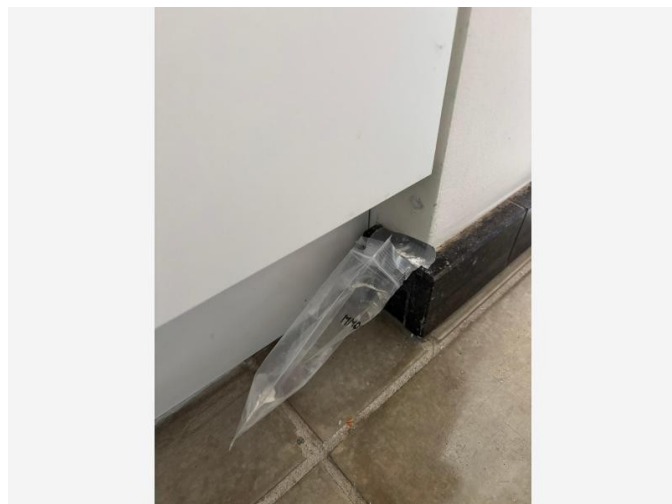
Conclusie

Geen asbest

#	Type	Referentie	Resultaat
2.1	Mengmonster	MM01	Geen asbest

Beschrijving	Hoofdgebouw - pleisterwerk - wanden
Omgeving	Binnen
Primaire drager	Binnenwand
Bindmiddel van materiaal	Gips - kalk
Gebondenheid op basis van bindmiddel	Niet-hechtgebonden
Hoeveelheid (oppervlakte - dikte - aantal)	• 550,00 m ² - 1,00 cm - 1 stuk
Totaal volume	5,50 m ³
Identificatiemethode	Een monstername door de asbestdeskundige met laboanalyse door een asbestlabo.
Destructieve handeling voor identificatie	Nee
Opmerking	<p>Geen staalname mogelijk in de stookruimte. De warmtepomp bevindt zich in de technische ruimte voorzien van bakstenen muren en plafond latten.</p> <p>De hoeveelheid pleisterwerk vermeld in deze fiche is een benadering. Om de juiste hoeveelheid te bepalen dient er een doorgedreven opmeting en destructief onderzoek plaats te vinden om de dikte van het pleisterwerk te bepalen en tevens de plaatsen te detecteren waar pleisterwerk ontbreekt. Dit kadert momenteel niet in onze opdracht.</p>

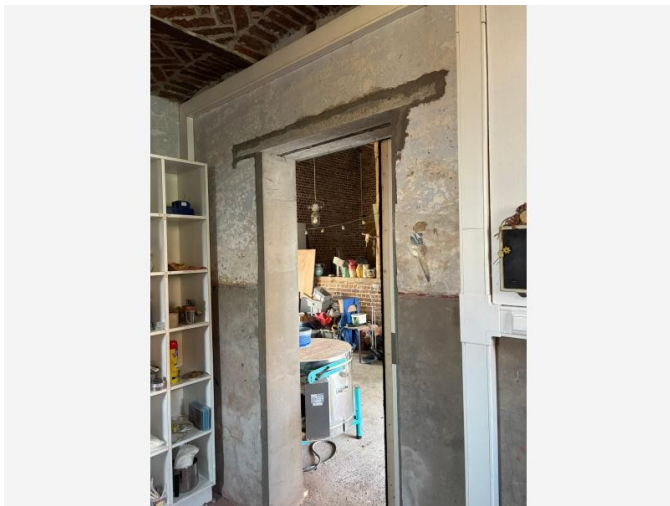
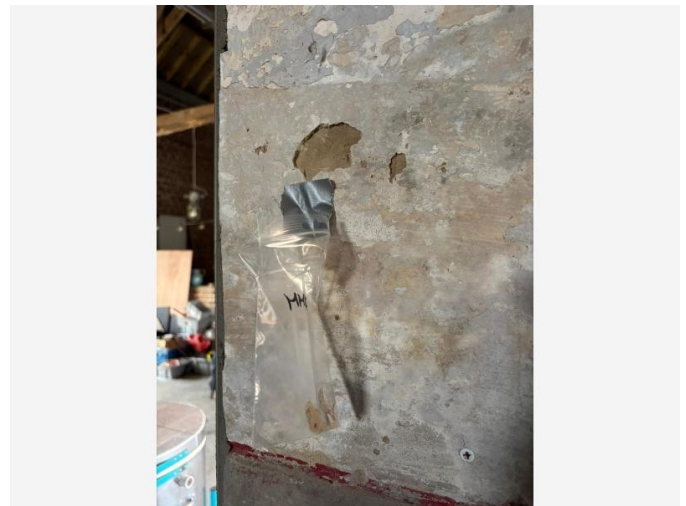
Conclusie

Geen asbest

#	Type	Referentie	Resultaat
3.1	Mengmonster	MM03	Geen asbest

Beschrijving	Schuur - pleisterwerk - wand
Omgeving	Binnen
Primaire drager	Binnenwand
Bindmiddel van materiaal	Gips - kalk
Gebondenheid op basis van bindmiddel	Niet-hechtgebonden
Hoeveelheid (oppervlakte - dikte - aantal)	• 24,00 m ² - 0,10 cm - 1 stuk
Totaal volume	0,024 m ³
Identificatiemethode	Een monstername door de asbestdeskundige met laboanalyse door een asbestlabo.
Destructieve handeling voor identificatie	Nee
Opmerking	De hoeveelheid pleisterwerk vermeld in deze fiche is een benadering. Om de juiste hoeveelheid te bepalen dient er een doorgedreven opmeting en destructief onderzoek plaats te vinden om de dikte van het pleisterwerk te bepalen en tevens de plaatsen te detecteren waar pleisterwerk ontbreekt. Dit kadert momenteel niet in onze opdracht.

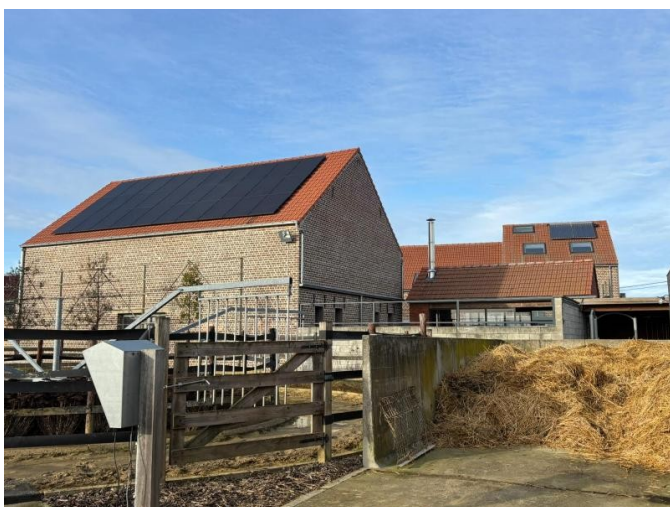
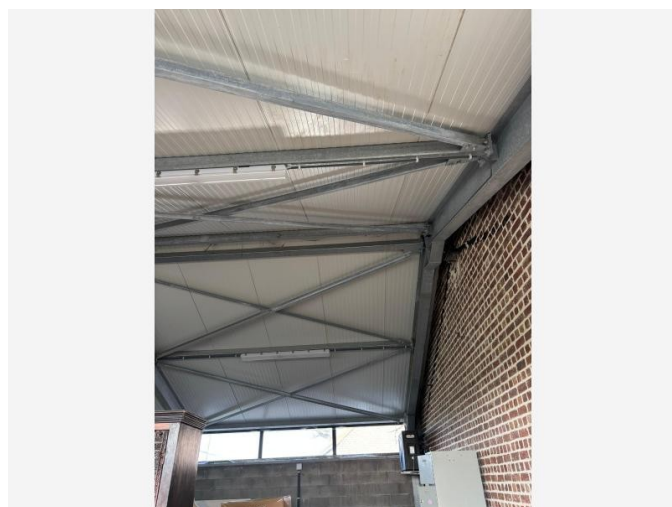
Beschrijving	Notitie	Terug te vinden op plannen
Fiche 4: Schuur - dakbedekking en onderdak - pannen en sandwichpanelen	Pannendak met onderliggende sandwichpanelen - niet asbestverdacht	Plan 5.2: Hangar plan Plan 6.2: Schuur plan Plan 7.2: Garages plan
Fiche 5: Bibliotheek - dakpannen en onderdak	De dakbedekking van de bibliotheek, schuur, technische ruimte en overdekt terras bestaan uit stormpannen 16/20 rood gelegd in 2001 of later. Ook het onderdak bestaat enerzijds uit minerale wol of recticel pur platen die niet asbest verdacht zijn. Het volledige lastenboek en bijhorende facturen zijn beschikbaar.	Plan 2.3: Plan - 1ste verdieping - Bibliotheek Plan 5.3: Hangar plan
Fiche 6: Hoofdgebouw - dakbedekking - pannen	Pannendak met strompannen 16/20 rood. Niet asbestverdacht.	Plan 1.8: Plan - Zolder Plan 2.5: Plan - 1ste verdieping - Bibliotheek
Fiche 7: Hoofdgebouw - zijgevelleien	Avondroze asbestvrije vezelcement leien van Eternit bij de totaalrenovatie. Zie lastenboek, factuur en fotomateriaal.	Plan 1.5: Plan - Doorsnede AB Plan 1.6: Plan - Doorsnede AB

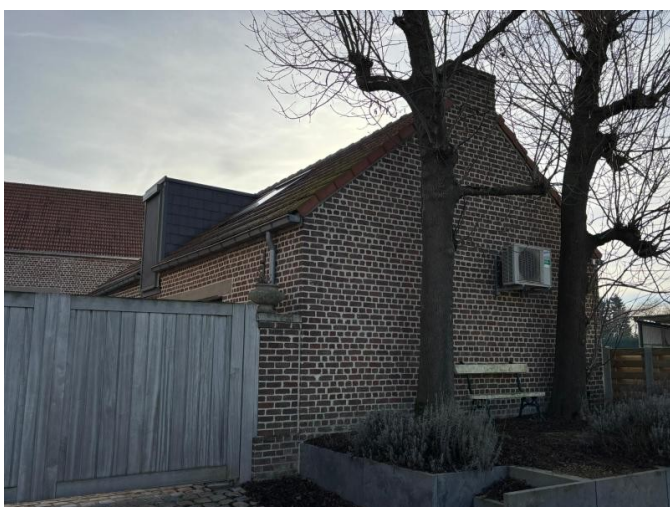
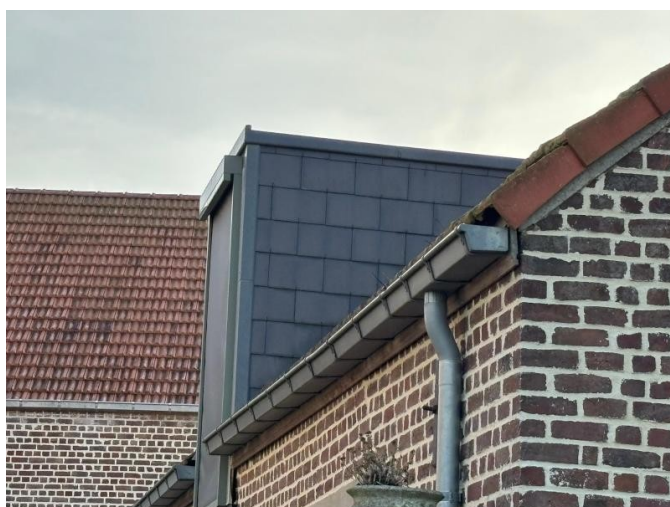
Fiche 8: Bibliotheek - zijgevel leien	Dit voormalig bakhuis - nu genaamd bibliotheek - werd ook volledig gerenoveerd en voorzien van nieuwe pannen en zijgevel leien. Zie factuur voor de asbestvrije leien (zelfde als hoofdgebouw).	Plan 2.3: Plan - 1ste verdieping - Bibliotheek Plan 2.4: Plan - Dak Bibliotheek
Fiche 9: Hoofdgebouw - onderdak	Nieuw gelegd dak met enerzijds minerale wol, recticel pur platen en pvc onderdak. Zie lastenboek.	Plan 1.5: Plan - Doorsnede AB Plan 1.7: Plan - Zolder
Fiche 10: Schuilstallen - garage - dakbedekking	Deze dakbedekking bestaat uit metalen platen. Niet asbestverdacht.	Plan 3.2: Paardenstallen plan Plan 4.2: Paardenstallen 2 plan Plan 8.1: Schuilstal
Fiche 11: Materialen rookgaskanalen	Alle rookgaskanalen aanwezig op deze site (zowel in de technische ruimte als in de schuur) zijn vernieuwd.	Plan 1.6: Plan - Doorsnede AB Plan 6.2: Schuur plan

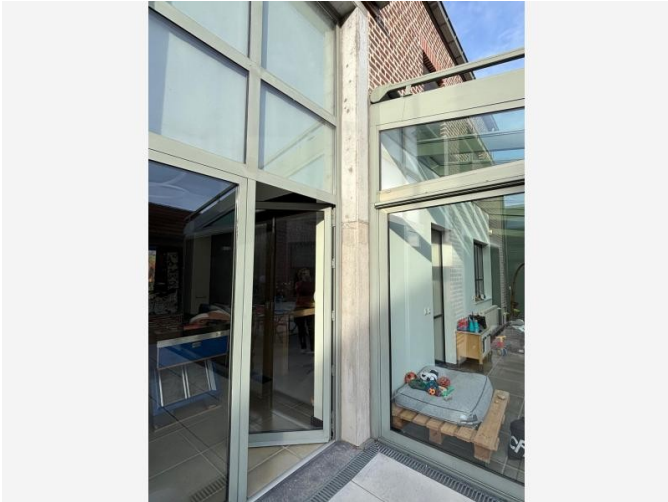
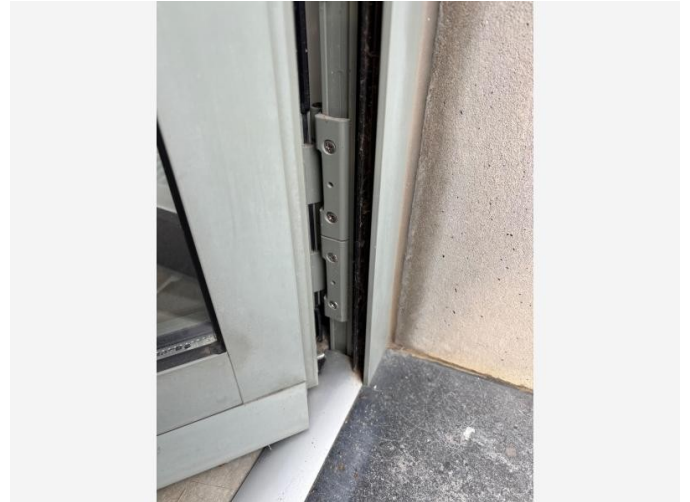
Fiche 12: Hoofgebouw en bijgebouwen - materialen aan schrijnwerk

<p>Fiche 12: Hoofdgebouw en bijgebouwen - materialen aan schrijnwerk</p>	<p>Alle ramen en deuren van alle constructies werden vernieuwd bij de grote renovatie werken van 2001.</p> <p>De aanduiding op het plan geldt voor alle ramen en deuren.</p>	<p>Plan 1.2: Plan - Gelijkvloers Plan 1.4: Plan - 1ste verdieping Plan 2.2: Plan - Bibliotheek</p>
<p>Fiche 13: Hoofdgebouw - materialen aan de stookketel</p>	<p>Volledige nieuwe installatie van 2 jaar oud.</p>	<p>Plan 1.1: Plan - Gelijkvloers</p>

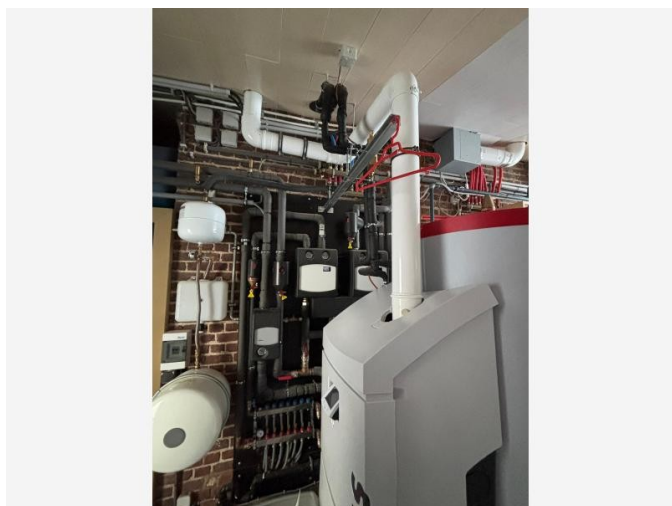
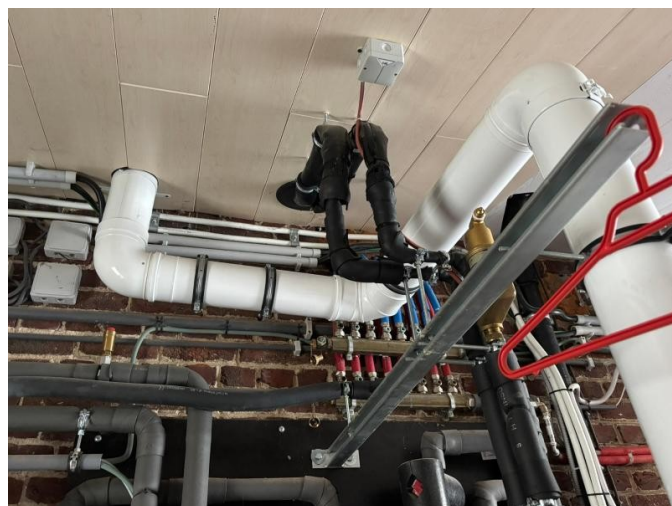
Beschrijving	Notitie	Terug te vinden op plannen
Fiche 14: Ontbrekende liftinfrastructuur	Geen lift aanwezig.	-
Fiche 15: Hoofdgebouw - leidingisolatie	Geen leidingisolatie aanwezig rondom de verwarmingsbuizen die asbestverdacht kunnen zijn.	-
Fiche 16: Hoofdgebouw - ontbrekend pleisterwerk - plafonds	Alle plafonds zijn voorzien van gyproc of bakstenen plafonds; geen pleisterwerk aanwezig (of zichtbaar zonder destructief onderzoek). Er konden foto's worden voorgelegd van de totaalrenovatie die aantonen dat een groot deel van de pleister van de binnenmuren zijn afgekap't en opnieuw zijn bezet.	-
