Asbestinventarisatetest

Brugstraat 112, 3001 Leuven

Attestnummer : 20260421-000270.000

Uitgegeven op : 21.04.2026

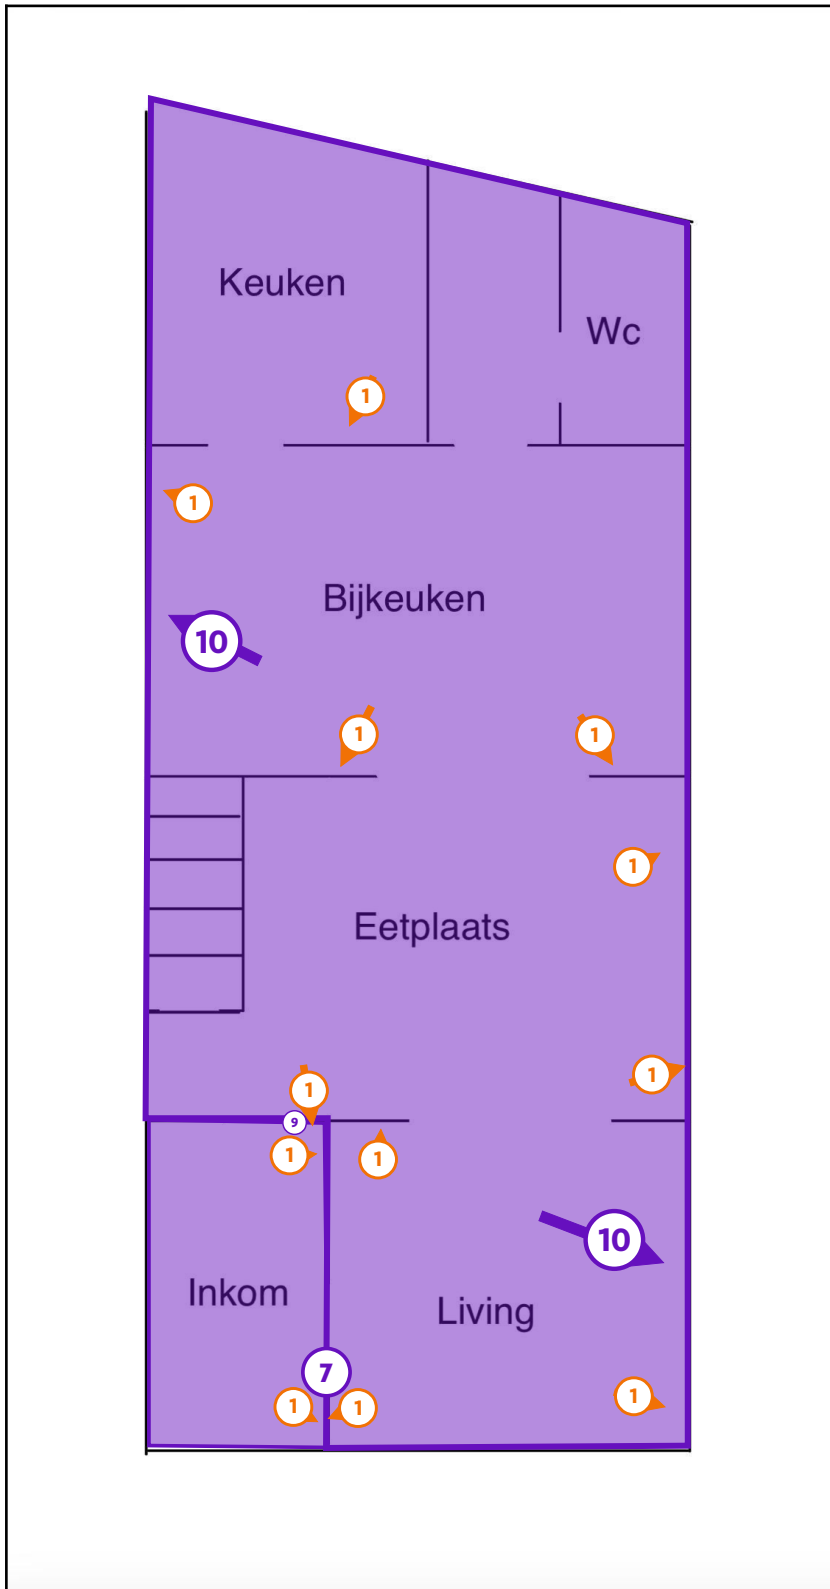
Plan 1.3: Gelijkvloers

1. Bakeliet schakelmateriaal	Asbestmateriaal	Verwijderen
7. Vloerbekleding - Niet verdacht	Advies	-
9. Tegellijm onder vloertegels en achter plinttegels	Advies	-
10. Gaskachel	Advies	-

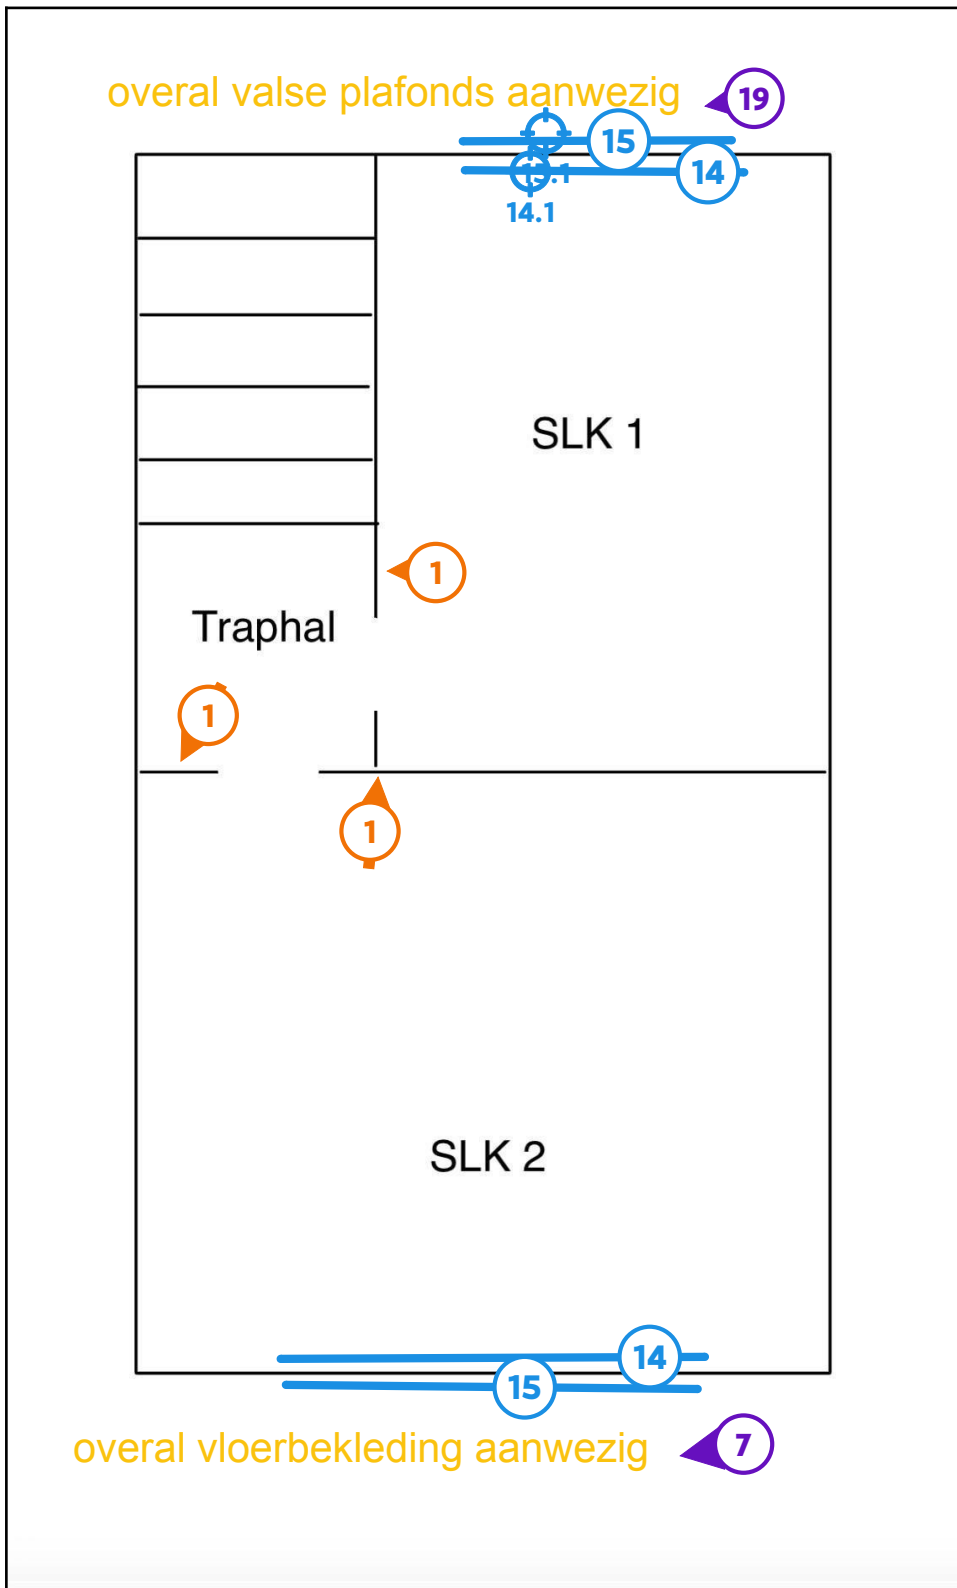
Plan 1.5: Eerste verdieping

1. Bakeliet schakelmateriaal	Asbestmateriaal	Verwijderen
7. Vloerbekleding - Niet verdacht	Advies	-
14. Mastiek/kit tussen glas en profiel - Binnen	Geen asbest	-
14.1 Code: M04	Puntmonster	-
15. Mastiek/kit tussen glas en profiel - buiten	Geen asbest	-
15.1 Code: M02	Puntmonster	-
19. Plafondafwerking in gipskarton/hout/pvc	Overige ruimte of materiaal	-

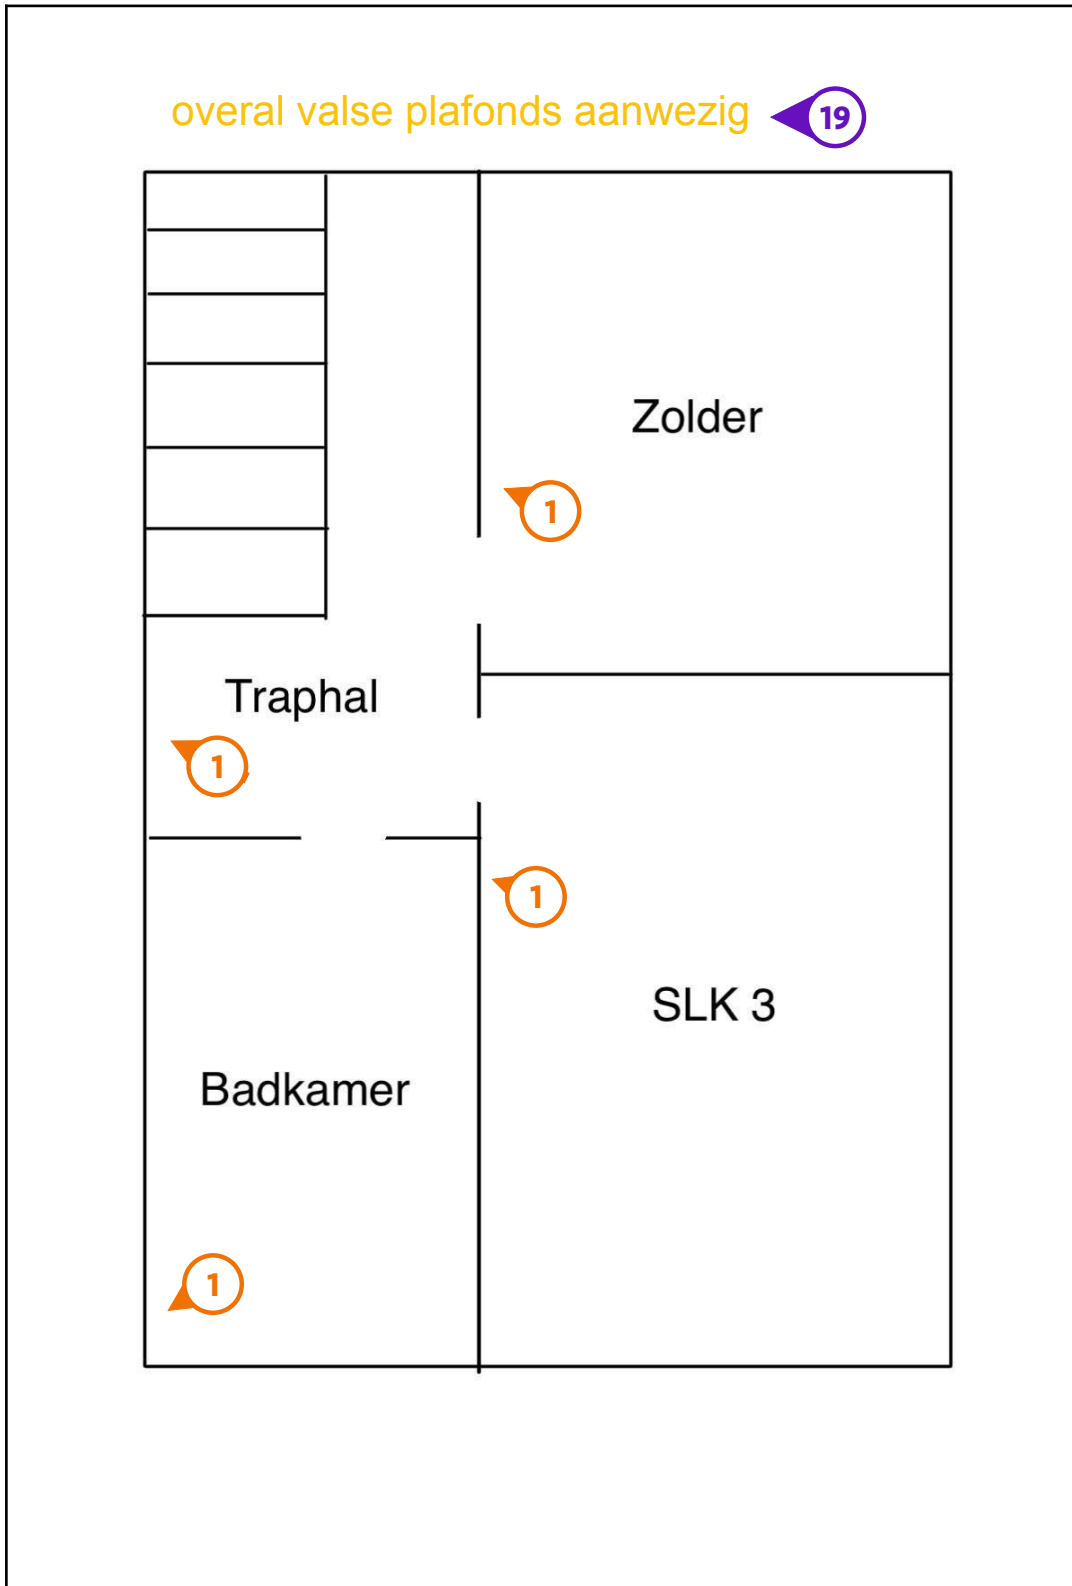
Plan 1.7: Tweede verdieping

1. Bakeliet schakelmateriaal	Asbestmateriaal	Verwijderen
19. Plafondafwerking in gipskarton/hout/pvc	Overige ruimte of materiaal	-

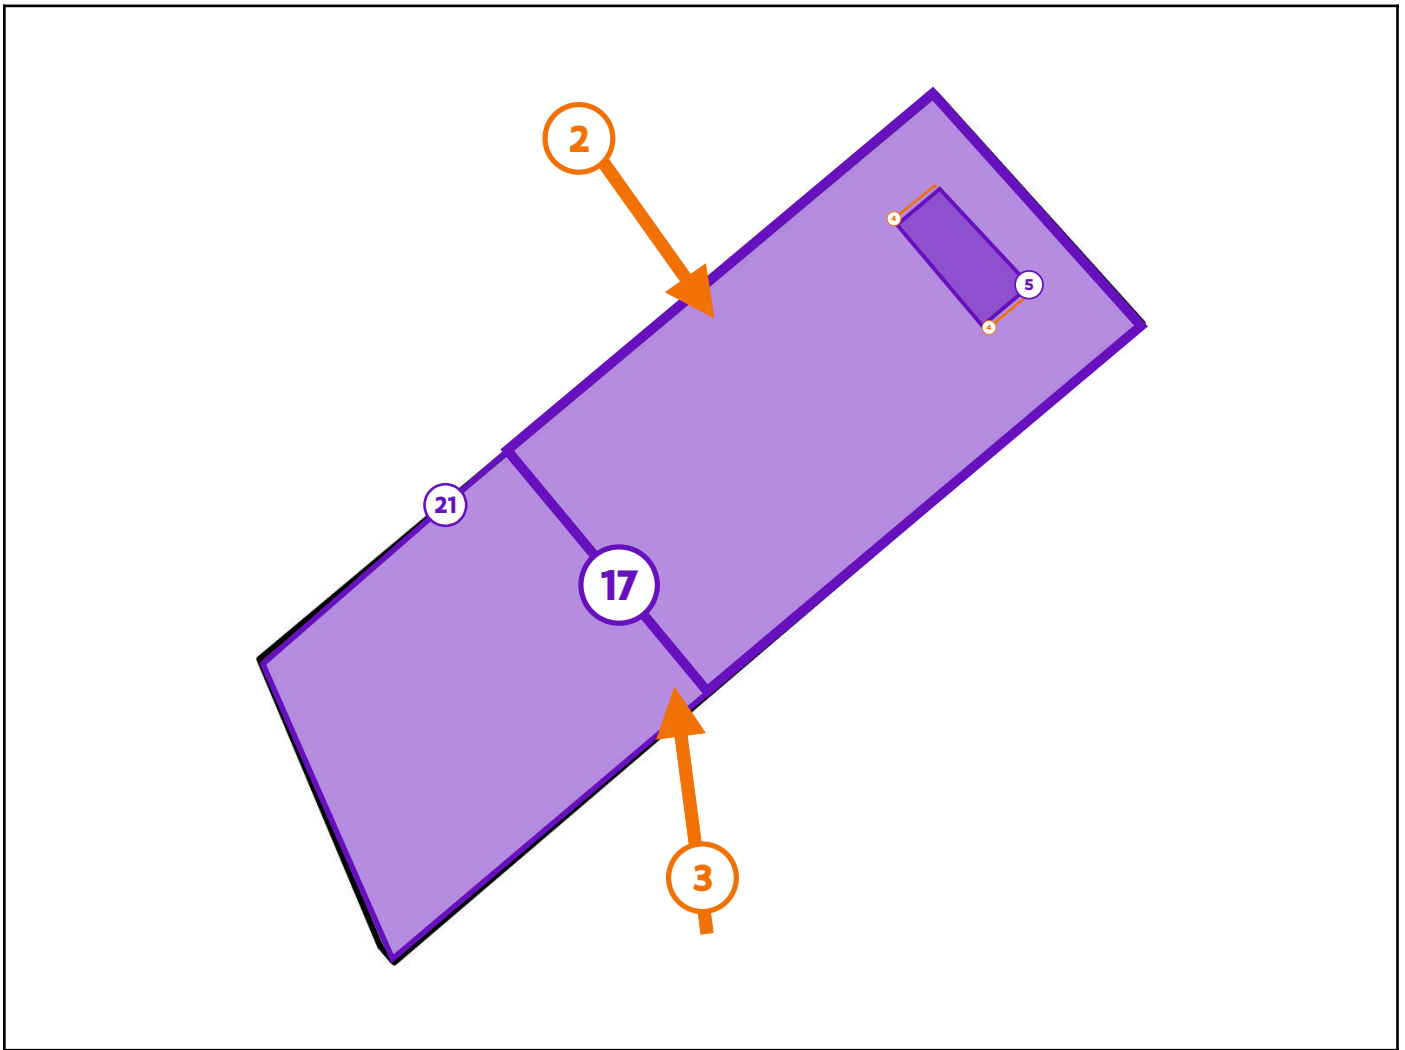
Plan 1.8: Woning plan

Beschrijving	Type	Actie
2. Schouwbus in gesloten systeem	Asbestmateriaal	Verwijderen
3. Schouwbus in gesloten systeem	Asbestmateriaal	Verwijderen
4. Gevelleien	Asbestmateriaal	Verwijderen
5. Dakbedekking (>3,50m)	Beperking	-
17. Dakbedekking woning	Overige ruimte of materiaal	-
21. Dakbedekking - EPDM	Overige ruimte of materiaal	-

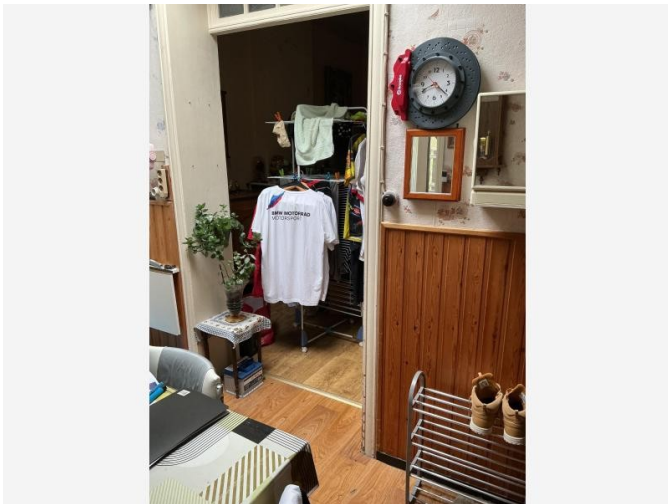
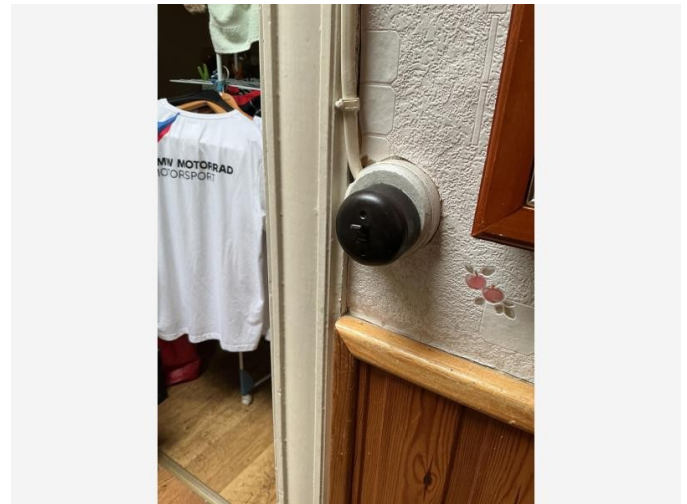
Het asbestmateriaal valt onder de mijlpaal van 2040.

Verwijderen

Eindbeoordeling materiaalrisico	Verhoogd materiaalrisico en/of verhoogde kans op vezelvrijgave
---------------------------------	----------------------------------------------------------------

Gebondenheid	Categorie 1: hechtgebonden in oorsprong
Asbestsoort (vezeltype)	Crocidoliet aanwezig
Asbestconcentratie	Laag (< 50%)
Afschermingsgraad van het gehele materiaal	Geheel of deels vrij aan de binnenlucht, maar geen contact met binnenluchtstromen
Toestand van het materiaal	Licht beschadigd, licht verweerd. Intacte calciumsilicaatplaat of materiaal met categorie 3-gebondenheid

Beschrijving	Bakeliet schakelmateriaal
Omgeving	Binnen
Primaire drager	Communicatie en elektrische infrastructuur en uitrusting
Asbestmateriaal	Plaat, paneel, tablet - Type Bakeliet
Bindmiddel van asbestmateriaal	Kunststof of -hars
Gebondenheid op basis van bindmiddel	Hecht
Hoeveelheid (oppervlakte - dikte - aantal)	• 9,01 m ² - 0,50 cm - 19 stuks
Totaal volume	0,856 m ³
Eenvoudig bereikbaar	Ja
Bevestigingswijze	• Geschroefd
Identificatiemethode	De asbestdeskundige beoordeelt het materiaal als asbestverdacht en dus asbesthoudend, en dit zonder monstername. Motivatie: De monstername brengt andere schade aan dan schade die inherent is aan de monstername.
Destructieve handeling voor identificatie	Nee
Opmerking	De hoeveelheid betreft een schatting.

- Zorg voor een veilig beheer. Vermijd het beschadigen van het asbestmateriaal. Controleer de toestand jaarlijks op wijzigingen.
- Voer bijkomende staalname(s) uit.

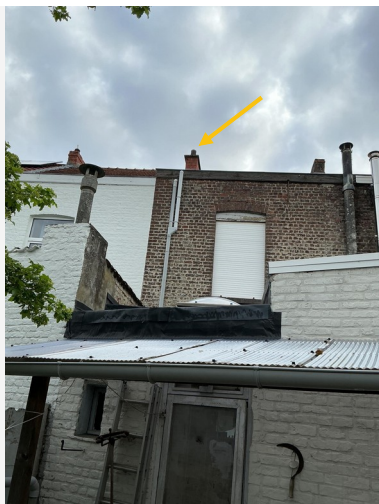
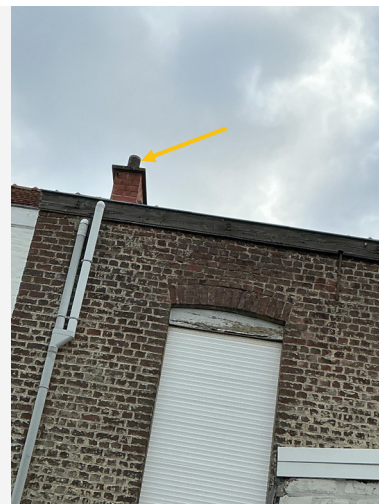
Het asbestmateriaal valt onder de mijlpaal van 2034.

Verwijderen

Eindbeoordeling materiaalrisico	Verhoogd materiaalrisico en/of verhoogde kans op vezelvrijgave
---------------------------------	----------------------------------------------------------------

Gebondenheid	Categorie 1: hechtgebonden in oorsprong
Asbestsoort (vezeltype)	Crocidoliet aanwezig
Asbestconcentratie	Laag (< 50%)
Afschermingsgraad van het gehele materiaal	Geheel of deels vrij aan de buitenlucht, maar geen contact met binnenlucht
Toestand van het materiaal	Matig beschadigd, matig verweerd

Beschrijving	Schouwbus in gesloten systeem
Omgeving	Buiten
Primaire drager	HVAC infrastructuur en uitrusting
Asbestmateriaal	Rookgaskanaal
Bindmiddel van asbestmateriaal	Cement
Gebondenheid op basis van bindmiddel	Hecht
Hoeveelheid (lengte - omtrek - dikte - aantal)	<ul style="list-style-type: none"> • 1,00 m - 40,00 cm - 1,00 cm - 1 stuk
Totaal volume	0,004 m ³
Eenvoudig bereikbaar	Ja
Bevestigingswijze	<ul style="list-style-type: none"> • Onbekend
Identificatiemethode	<p>De asbestdeskundige beoordeelt het materiaal als asbestverdacht en dus asbesthoudend, en dit zonder monstername.</p> <p>Motivatie: Er is een onderzoeksbeperking die monstername verhindert; De ruimte of het materiaal bevindt zich hoger dan 3,5 meter vanaf een vaste ondergrond.</p>
Destructieve handeling voor identificatie	Nee
Opmerking	Schouwbus in een 'gesloten systeem' wil zeggen dat er in het verlengde van deze schouwbus een CV ketel is aangesloten of deze volledig dichtgemaakt is en niet meer in gebruik is. De hoeveelheid is een schatting.

- Zorg voor een veilig beheer. Vermijd het beschadigen van het asbestmateriaal. Controleer de toestand jaarlijks op wijzigingen.
- Voer bijkomende staalname(s) uit.

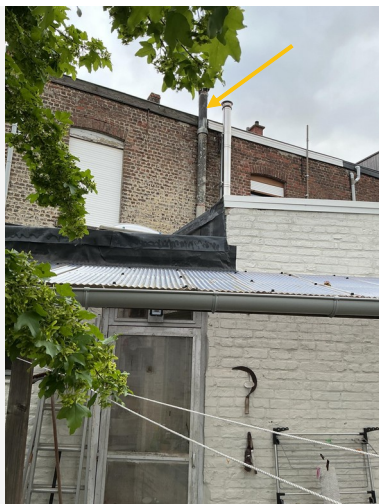
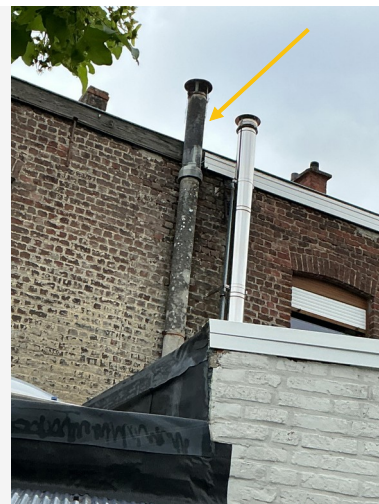
Het asbestmateriaal valt onder de mijlpaal van 2034.

Verwijderen

Eindbeoordeling materiaalrisico	Verhoogd materiaalrisico en/of verhoogde kans op vezelvrijgave
---------------------------------	----------------------------------------------------------------

Gebondenheid	Categorie 1: hechtgebonden in oorsprong
Asbestsoort (vezeltype)	Crocidoliet aanwezig
Asbestconcentratie	Laag (< 50%)
Afschermingsgraad van het gehele materiaal	Geheel of deels vrij aan de buitenlucht, maar geen contact met binnenlucht
Toestand van het materiaal	Matig beschadigd, matig verweerd

Beschrijving	Schouwbus in gesloten systeem
Omgeving	Buiten
Primaire drager	HVAC infrastructuur en uitrusting
Asbestmateriaal	Rookgaskanaal
Bindmiddel van asbestmateriaal	Cement
Gebondenheid op basis van bindmiddel	Hecht
Hoeveelheid (lengte - omtrek - dikte - aantal)	<ul style="list-style-type: none"> • 5,00 m - 50,00 cm - 1,00 cm - 1 stuk
Totaal volume	0,025 m ³
Eenvoudig bereikbaar	Ja
Bevestigingswijze	<ul style="list-style-type: none"> • Onbekend
Identificatiemethode	<p>De asbestdeskundige beoordeelt het materiaal als asbestverdacht en dus asbesthoudend, en dit zonder monstername.</p> <p>Motivatie: Er is een onderzoeksbeperking die monstername verhindert; De ruimte of het materiaal bevindt zich hoger dan 3,5 meter vanaf een vaste ondergrond.</p>
Destructieve handeling voor identificatie	Nee
Opmerking	Schouwbus in een 'gesloten systeem' wil zeggen dat er in het verlengde van deze schouwbus een CV ketel is aangesloten of deze volledig dichtgemaakt is en niet meer in gebruik is. De hoeveelheid is een schatting.

- Zorg voor een veilig beheer. Vermijd het beschadigen van het asbestmateriaal. Controleer de toestand jaarlijks op wijzigingen.
- Voer bijkomende staalname(s) uit.

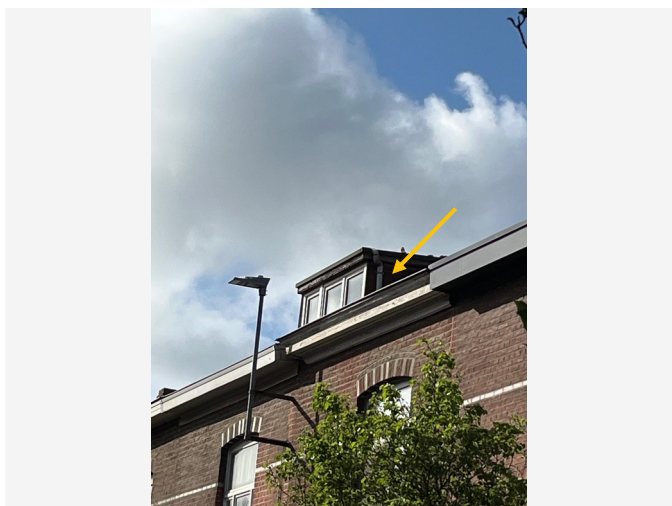
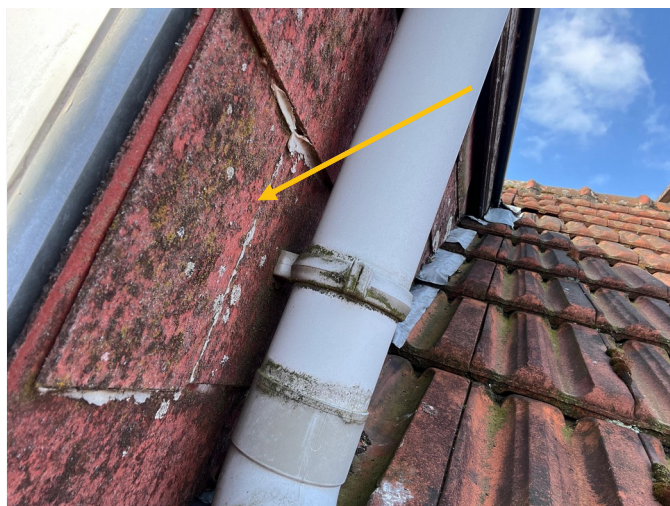
Het asbestmateriaal valt onder de mijlpaal van 2034.

Verwijderen

Eindbeoordeling materiaalrisico	Verhoogd materiaalrisico en/of verhoogde kans op vezelvrijgave
---------------------------------	----------------------------------------------------------------

Gebondenheid	Categorie 1: hechtgebonden in oorsprong
Asbestsoort (vezeltype)	Crocidoliet aanwezig
Asbestconcentratie	Laag (< 50%)
Afschermingsgraad van het gehele materiaal	Geheel of deels vrij aan de buitenlucht, maar geen contact met binnenlucht
Toestand van het materiaal	Matig beschadigd, matig verweerd

Beschrijving	Gevelleien
Omgeving	Buiten
Primaire drager	Wand buitenschil
Asbestmateriaal	Dak- en gevelbekleding - Lei, shingle
Bindmiddel van asbestmateriaal	Cement
Gebondenheid op basis van bindmiddel	Hecht
Hoeveelheid (oppervlakte - aantal)	<ul style="list-style-type: none">• 4,00 m² - 1 stuk
Totale oppervlakte	4,00 m ²
Eenvoudig bereikbaar	Ja
Bevestigingswijze	<ul style="list-style-type: none">• Genageld, geniet
Identificatiemethode	<p>De asbestdeskundige beoordeelt het materiaal als asbestverdacht en dus asbesthoudend, en dit zonder monstername.</p> <p>Motivatie: Er is een onderzoeksbeperking die monstername verhindert; De ruimte of het materiaal bevindt zich hoger dan 3,5 meter vanaf een vaste ondergrond.</p>
Destructieve handeling voor identificatie	Nee
Opmerking	De hoeveelheid betreft een schatting

- Hemelwater dat afspoelt van asbestcement daken of gevels kan asbestdeeltjes bevatten. Gebruik het enkel voor gesloten circuits (bv. spoelen toiletten). Reinig na het vervangen van het dak of de gevel de dakgoten en regenwaterput of -ton om asbesthoudend sediment of slib te verwijderen

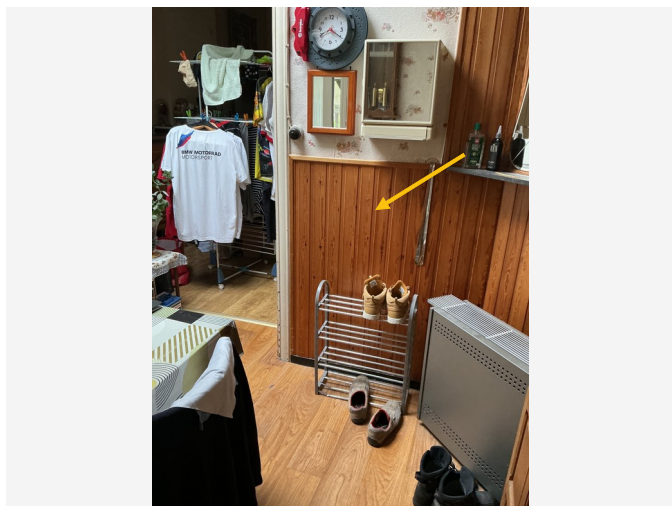
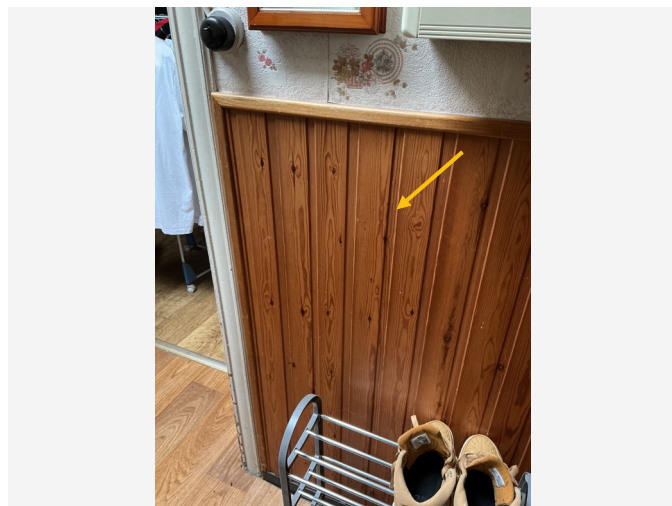
Informatie over een niet-asbestverdacht materiaal

De asbestdeskundige beoordeelt het materiaal als niet-asbestverdacht.

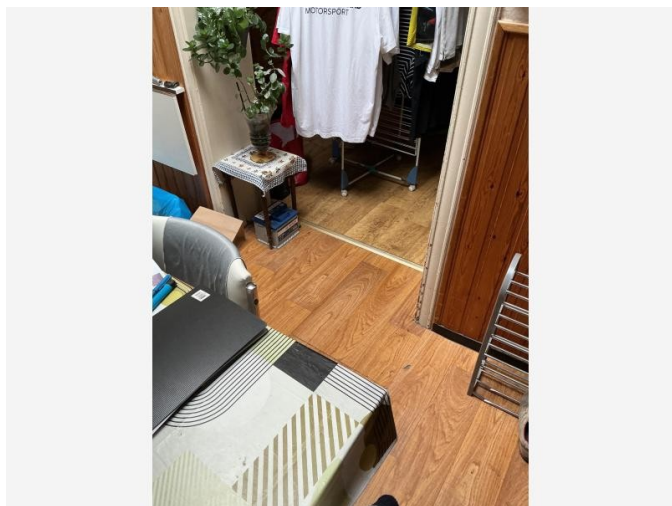
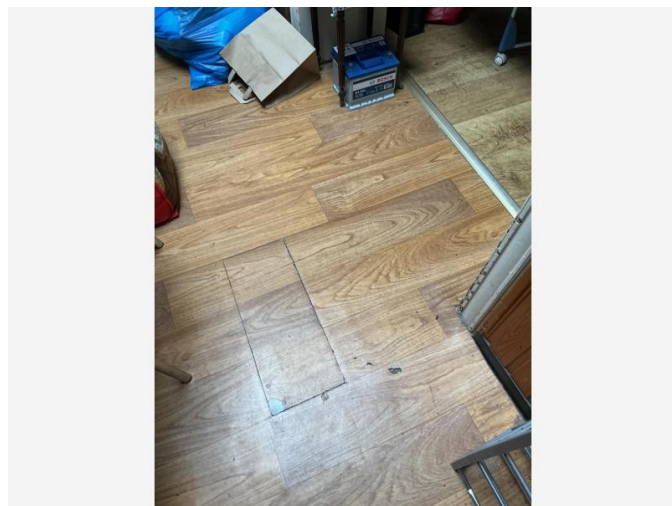
Informatie over een niet-asbestverdacht materiaal

De asbestdeskundige beoordeelt het materiaal als niet-asbestverdacht.

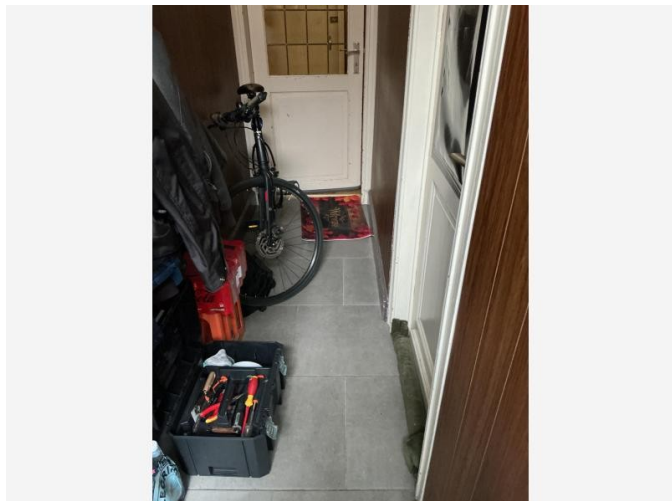
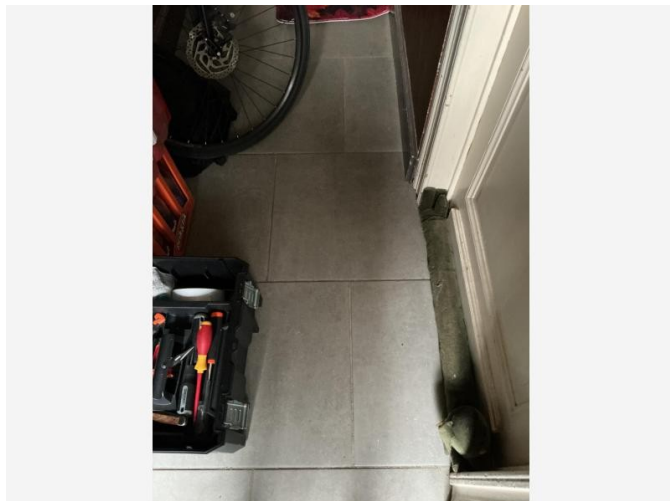
Fiche 9: Tegellijn onder vloertegels en achter plinttegels

Informatie over een materiaal dat de asbestdeskundige niet kan waarnemen of vaststellen

Basis voor advies	Beoordeling op basis van expertise, zonder een vaststelling door de asbestdeskundige.
(Asbest)materiaal	In-situ afwerkingslagen - Lijm laag
