Asbestinventarisatetest

Dorpsstraat 27E/-, 3020 Herent

Attestnummer : 20260401-000304.000

Uitgegeven op : 01.04.2026

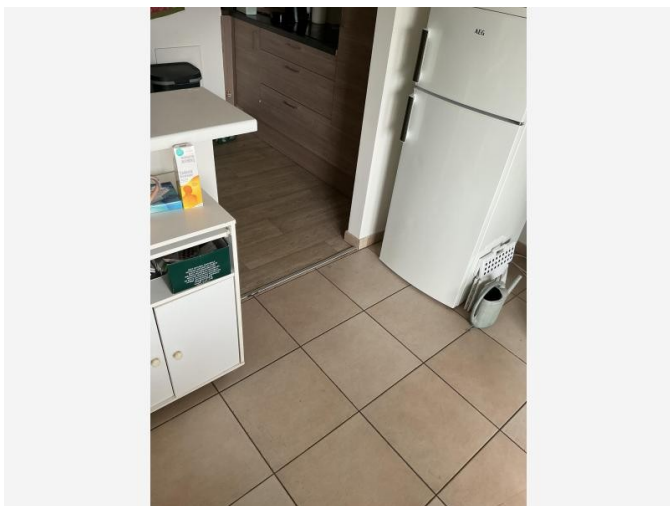
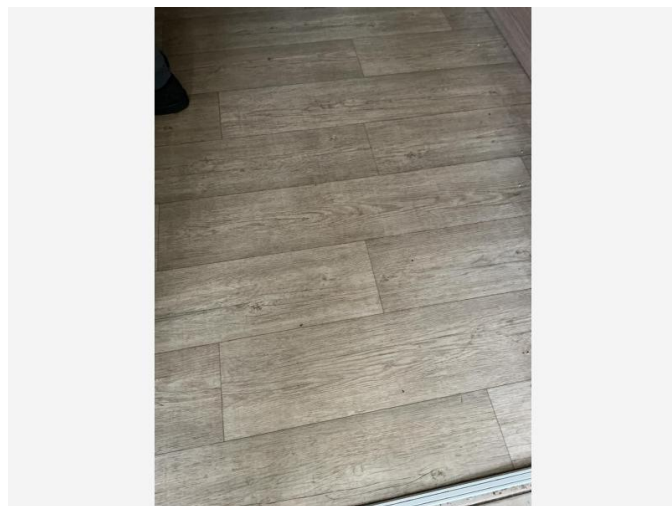
Informatie over een niet-asbestverdacht materiaal

De aanwezige vloerbekleding is niet asbestverdacht. De onderliggende laag was echter niet inspecteerbaar zonder destructie tijdens de inspectie. Mogelijk is de onderliggende laag asbestverdacht.

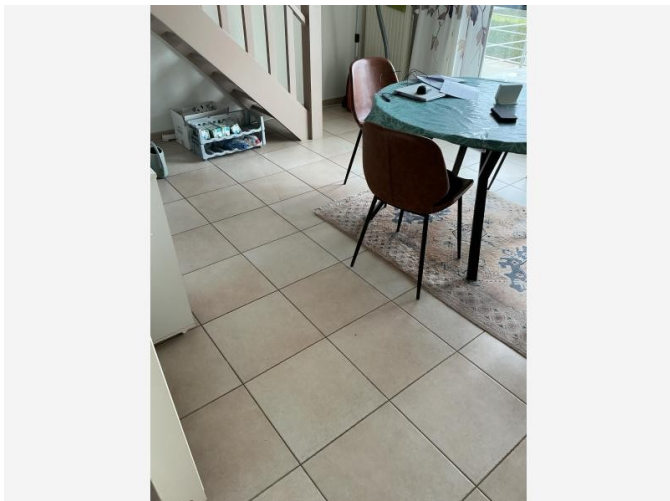
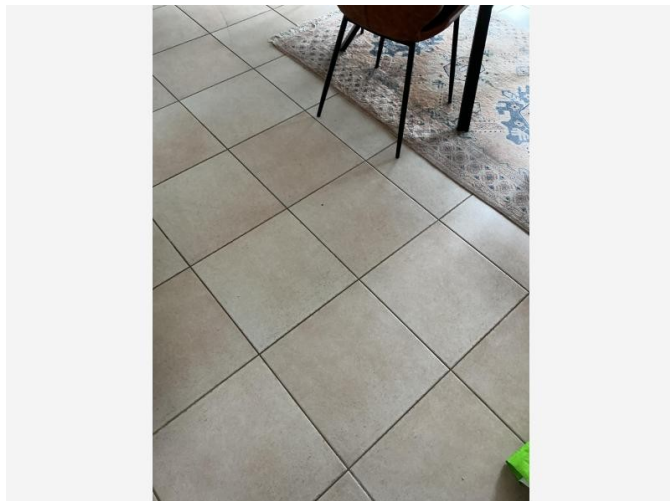
Fiche 2: Tegellijn onder vloertegels en achter plinttegels

Informatie over een materiaal dat de asbestdeskundige niet kan waarnemen of vaststellen

Op moment van de inspectie kon niet worden nagegaan of de tegellijn onder de vloertegels of achter de plinttegels asbestverdacht is. Bij renovatie of verwijdering van de tegels dient het materiaal te worden geanalyseerd voor de werken van start gaan.

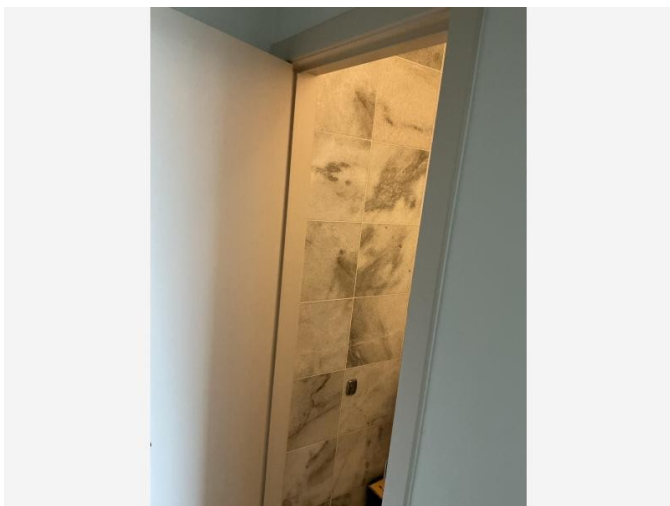
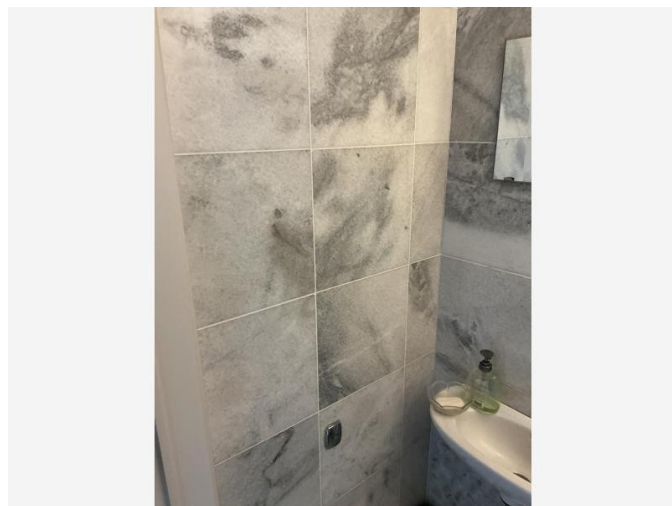
Informatie over een materiaal dat de asbestdeskundige niet kan waarnemen of vaststellen

Op moment van de inspectie kon niet worden nagegaan of de tegellijm achter de muurtegels/plinten asbestverdacht is. Bij renovatie of verwijdering van de tegels dient het materiaal te worden geanalyseerd voor de werken van start gaan.

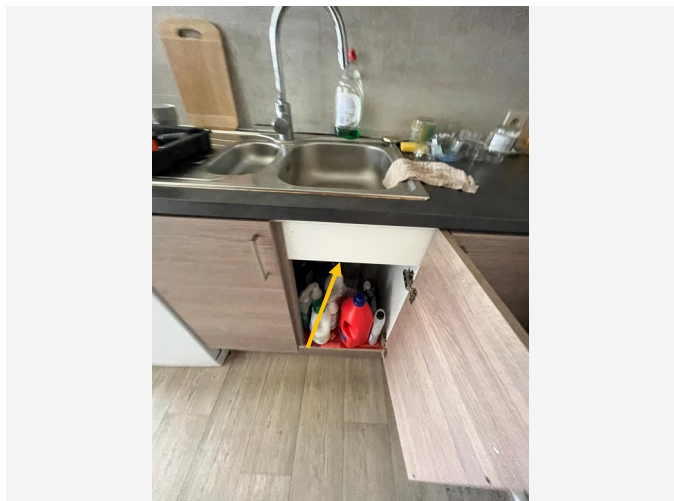
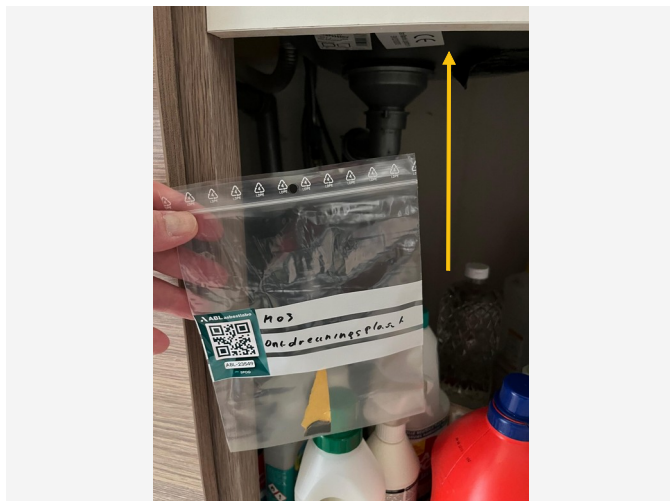
Fiche 5: Ontdreuningsplaat/anti-dreunplaat onder spoelbak

Conclusie

Geen asbest

#	Type	Referentie	Resultaat
5.1	Puntmonster	M03	Geen asbest

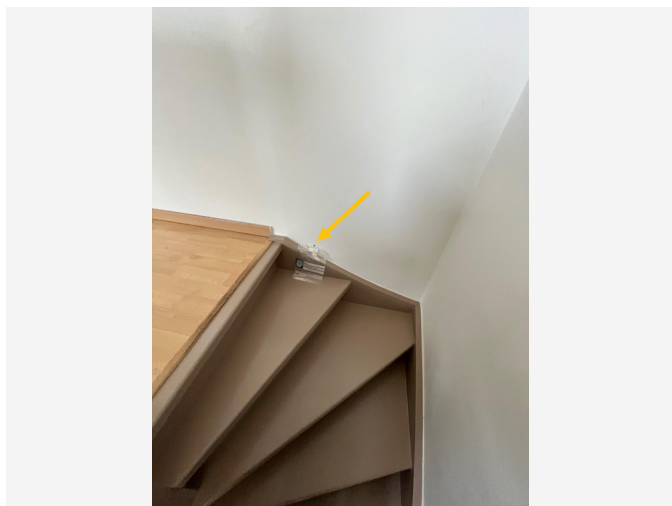
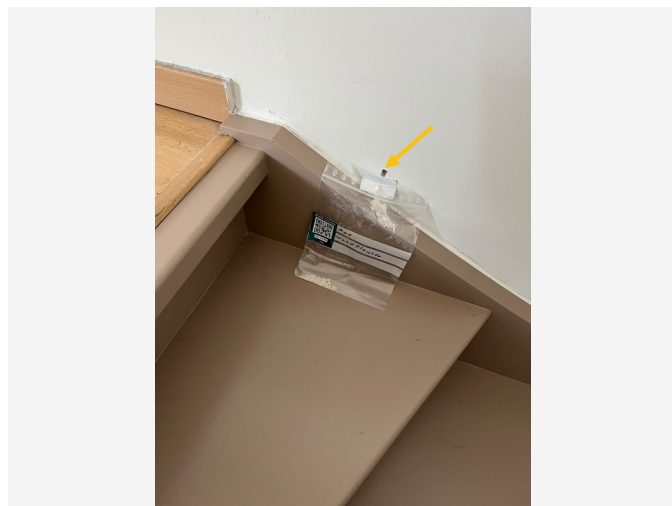
Fiche 6: Pleisterwerk wanden

Conclusie

Geen asbest

#	Type	Referentie	Resultaat
6.1	Mengmonster	M01	Geen asbest

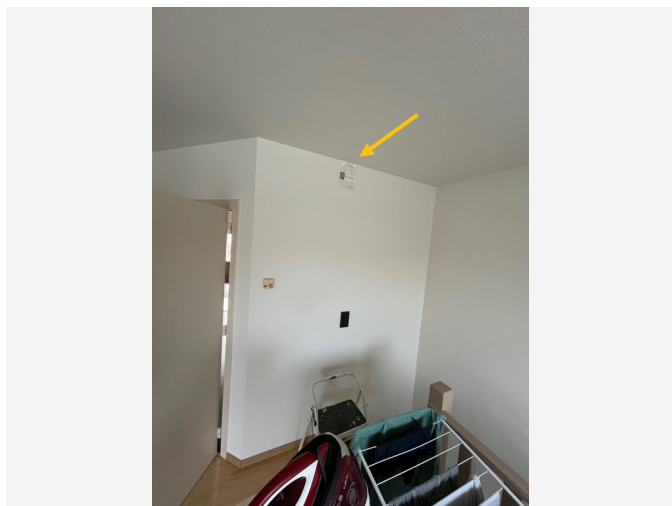
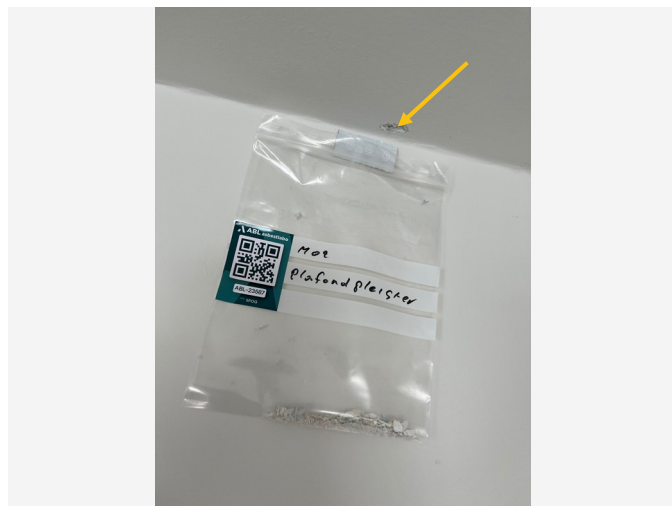
Fiche 7: Pleisterwerk plafonds

Conclusie

Geen asbest

#	Type	Referentie	Resultaat
7.1	Mengmonster	M02	Geen asbest
