Asbestinventarisatetest

De Brouwerstraat 18, 3300 Tienen

Attestnummer : 20260328-000036.000

Uitgegeven op : 28.03.2026

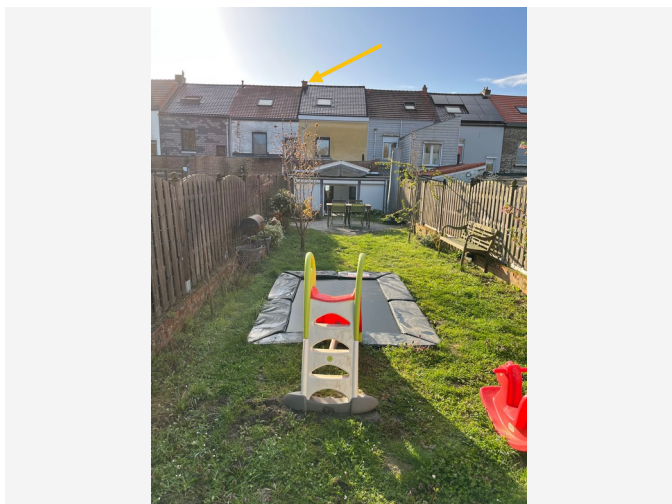
Situeringsfoto

Tijdelijke beperking

Reden: Het te onderzoeken materiaal situeert zich hoger dan 3,50 m te rekenen vanaf een veilige ondergrond

Uitleg van de asbestdeskundige: De binnenzijde van de schouw kon niet geïnspecteerd worden. Ook van buitenaf was inspectie onmogelijk omwille van de hoogte(hoger dan 3.5m). Asbestverdachte toepassingen kunnen aanwezig zijn. Dit betreft een beperking op middellange termijn.

(Asbest)materiaal	Rookgaskanaal
Karakterisatie	Asbest (verdacht)
Primaire drager	HVAC infrastructuur en uitrusting

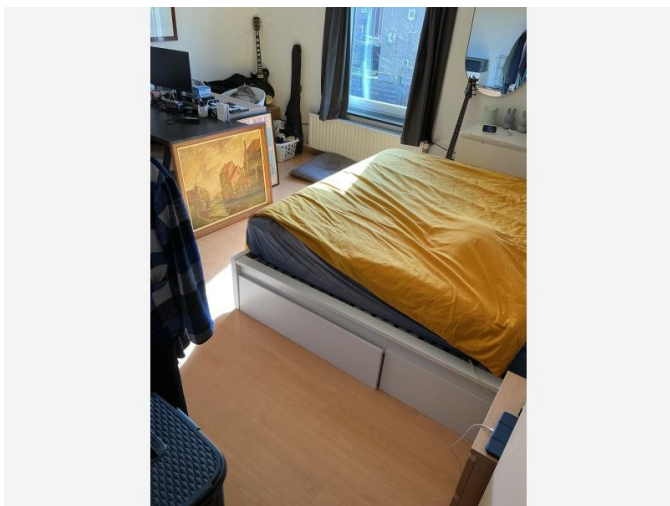
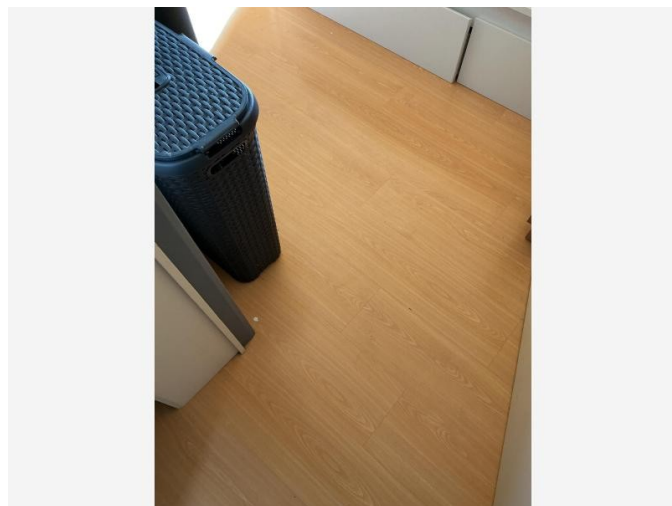
Informatie over een niet-asbestverdacht materiaal

De aanwezige vloerbekleding is niet asbestverdacht. De onderliggende laag was echter niet inspecteerbaar zonder destructie tijdens de inspectie. Mogelijk is de onderliggende laag asbestverdacht.

Basis voor advies	De asbestdeskundige beoordeelt het materiaal als niet-asbestverdacht.
Primaire drager	Vloer

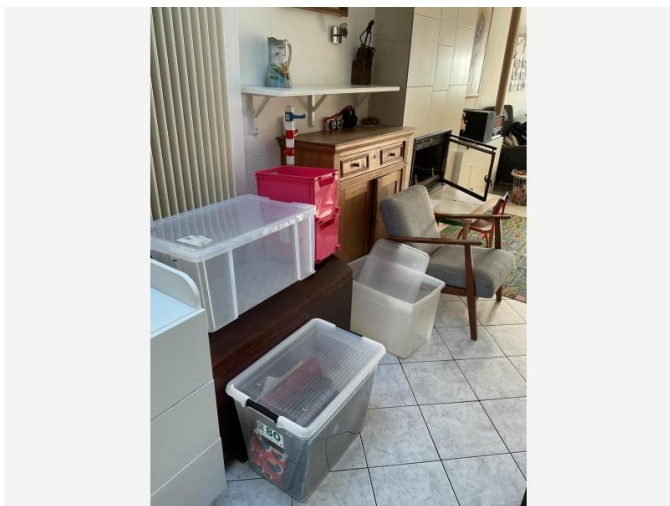
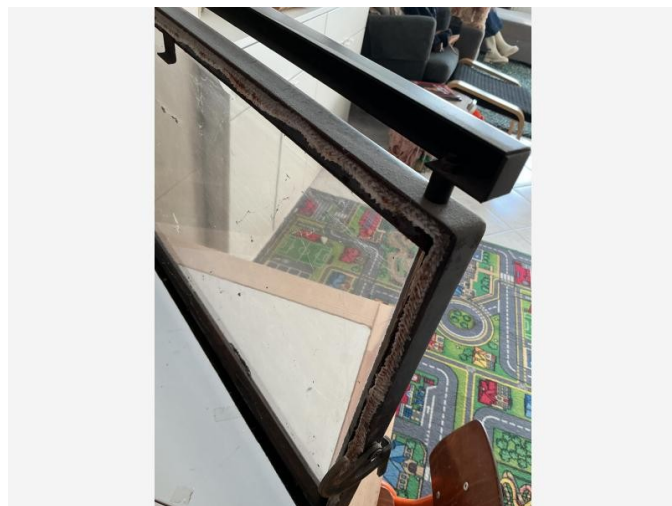
Informatie over een niet-asbestverdacht materiaal

Basis voor advies	De asbestdeskundige beoordeelt het materiaal als niet-asbestverdacht.
--------------------------	---

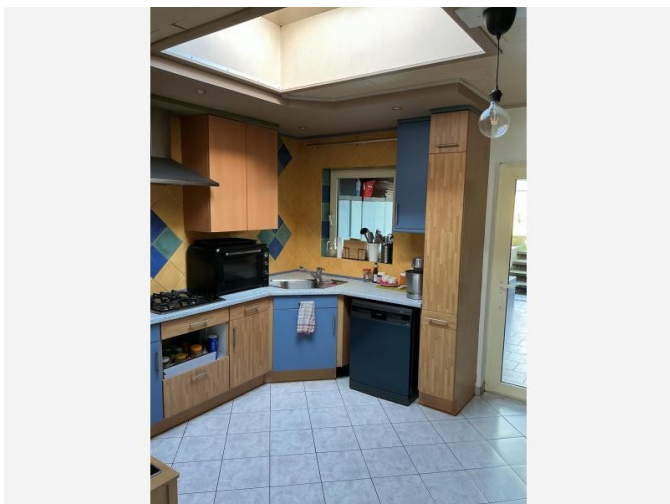
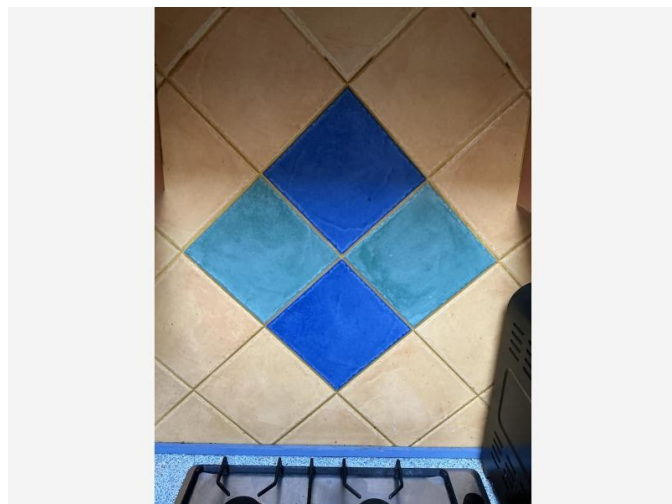
Informatie over een materiaal dat de asbestdeskundige niet kan waarnemen of vaststellen

Op moment van de inspectie kon niet worden nagegaan of de tegellijm achter de muurtegels/plinten asbestverdacht is. Bij renovatie of verwijdering van de tegels dient het materiaal te worden geanalyseerd voor de werken van start gaan.

Basis voor advies	Beoordeling op basis van expertise, zonder een vaststelling door de asbestdeskundige.
Primaire drager	Binnenwand
(Asbest)materiaal	In-situ afwerkingslagen - Lijm laag

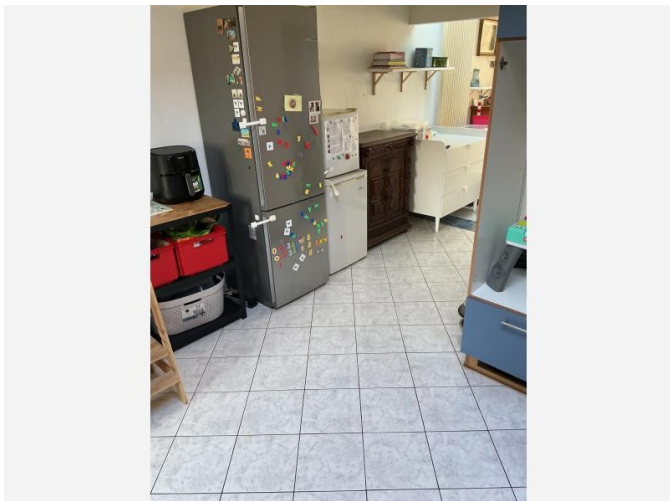
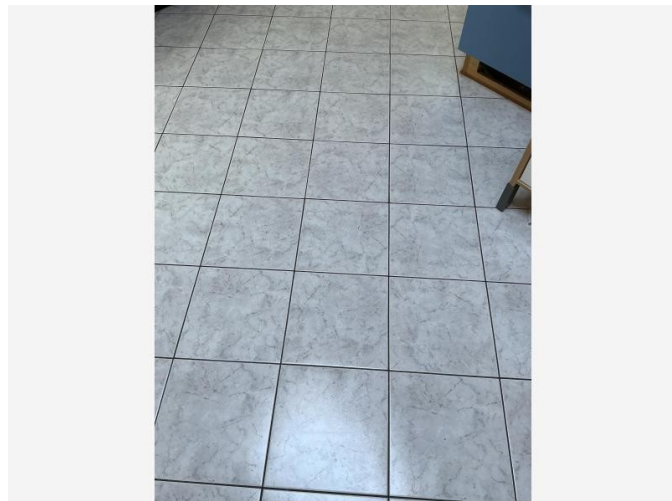
Fiche 5: Tegellijm onder vloertegels en achter plinttegels

Informatie over een materiaal dat de asbestdeskundige niet kan waarnemen of vaststellen

Op moment van de inspectie kon niet worden nagegaan of de tegellijm onder de vloertegels of achter de plinttegels asbestverdacht is. Bij renovatie of verwijdering van de tegels dient het materiaal te worden geanalyseerd voor de werken van start gaan.

Basis voor advies	Beoordeling op basis van expertise, zonder een vaststelling door de asbestdeskundige.
(Asbest)materiaal	In-situ afwerkingslagen - Lijm laag

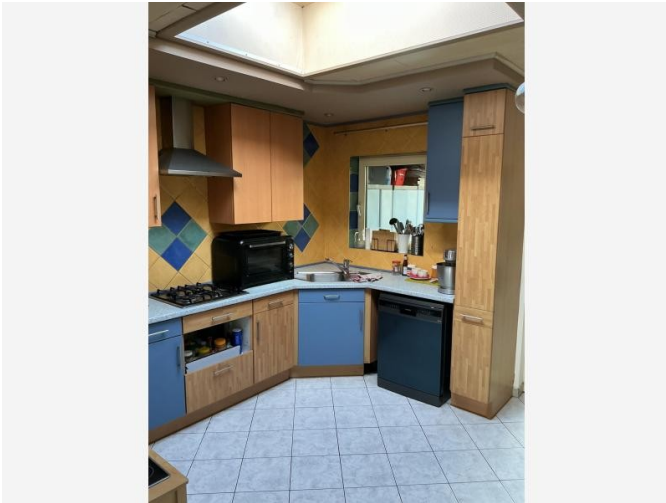
Informatie over een materiaal dat de asbestdeskundige niet kan waarnemen of vaststellen

Er zijn inbouwkasten geplaatst. Zonder destructie is het niet mogelijk om na te gaan of er asbestverdachte materialen aanwezig zijn achter de inbouwkasten.

Basis voor advies	Beoordeling op basis van expertise met een vaststelling door de asbestdeskundige.
-------------------	---

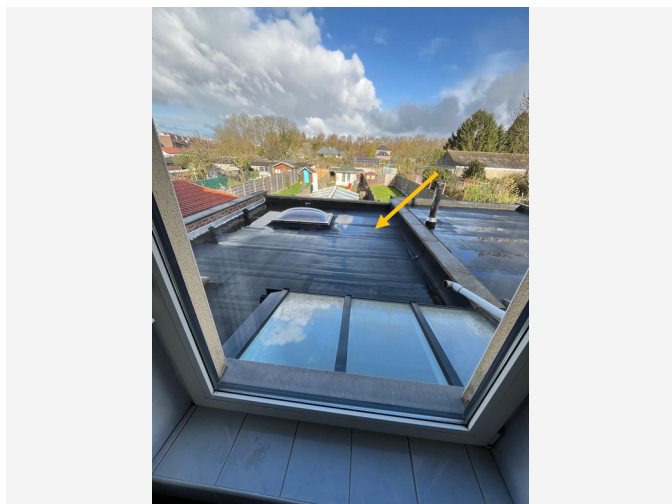
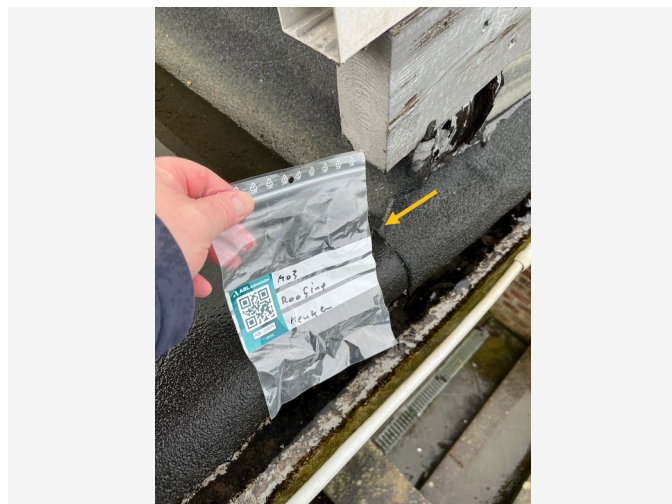
Geen asbest

#	Type	Referentie	Resultaat
7.1	Puntmonster	M03	Geen asbest

Beschrijving	Dakbedekking - Roofing dak keuken
Omgeving	Buiten
Primaire drager	Plat dak
Bindmiddel van materiaal	Bitumen (roofing, teer, asfalt)
Gebondenheid op basis van bindmiddel	Hecht
Hoeveelheid (oppervlakte - aantal)	<ul style="list-style-type: none">• 30,00 m² - 1 stuk
Totale oppervlakte	30,00 m ²
Identificatiemethode	Een monstername door de asbestdeskundige met laboanalyse door een asbestlabo.
Destructieve handeling voor identificatie	Nee
Opmerking	<p>Er werd enkel een puntstaal genomen van de bovenste laag. Mogelijks zijn er onderliggende asbestverdachte lagen aanwezig die niet waarneembaar waren tijdens de inspectie. Wanneer bij renovatie- of sloopwerken blijkt dat er nog onderliggende lagen aanwezig zijn dient er hiervan een staal te worden genomen welke door een erkend laboratorium moet worden geanalyseerd.</p> <p>De hoeveelheid betreft een schatting.</p>

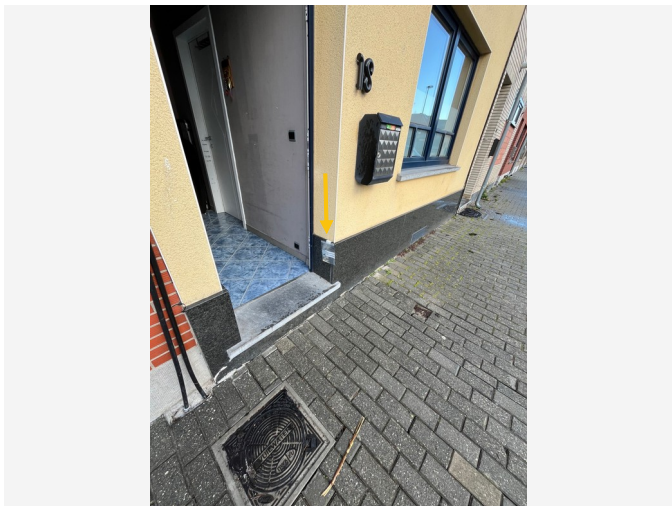
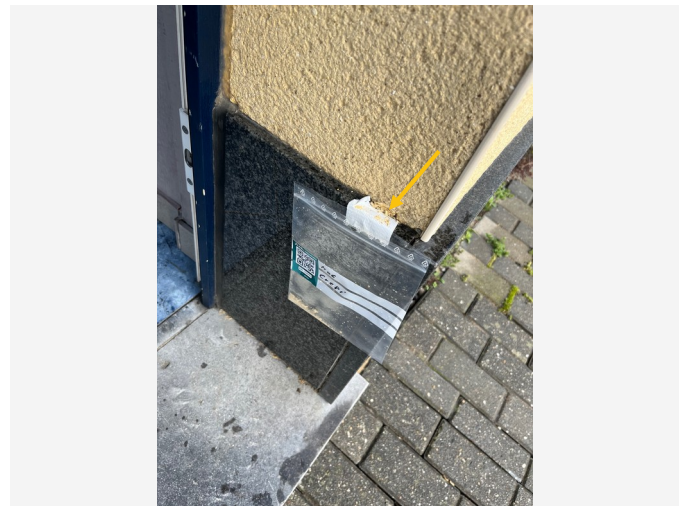
Fiche 8: Crepi (buiten)

Geen asbest

#	Type	Referentie	Resultaat
8.1	Mengmonster	M06	Geen asbest

Beschrijving	Crepi (buiten)
Omgeving	Buiten
Primaire drager	Wand buitenschil
Bindmiddel van materiaal	Gips - kalk
Gebondenheid op basis van bindmiddel	Niet-hechtgebonden
Hoeveelheid (oppervlakte - dikte - aantal)	• 60,00 m ² - 1,00 cm - 1 stuk
Totaal volume	0,60 m ³
Identificatiemethode	Een monstername door de asbestdeskundige met laboanalyse door een asbestlabo.
Destructieve handeling voor identificatie	Nee
Opmerking	De hoeveelheid betreft een schatting.

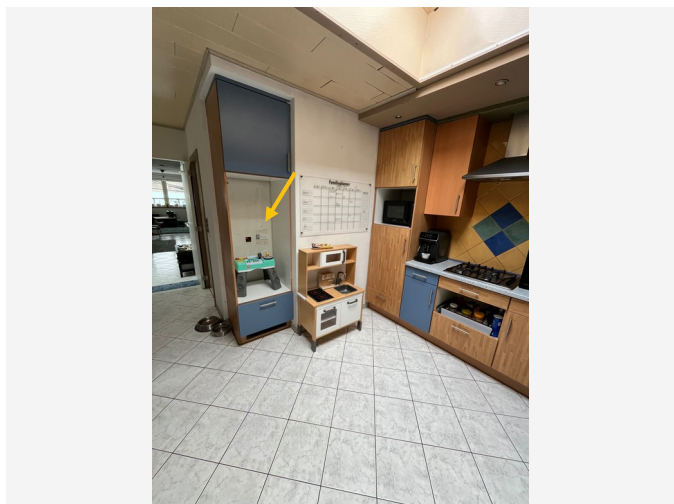
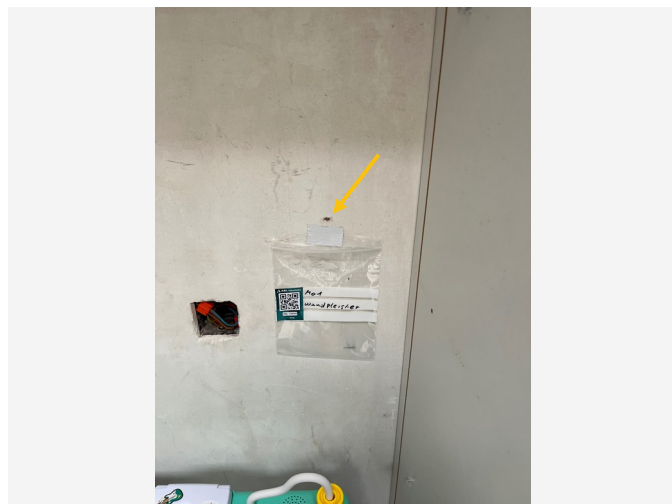
Geen asbest

#	Type	Referentie	Resultaat
9.1	Mengmonster	M01	Geen asbest

Beschrijving	Pleisterwerk wanden
Omgeving	Binnen
Primaire drager	Binnenwand
Bindmiddel van materiaal	Gips - kalk
Gebondenheid op basis van bindmiddel	Niet-hechtgebonden
Hoeveelheid (oppervlakte - dikte - aantal)	• 200,00 m ² - 0,50 cm - 1 stuk
Totaal volume	1,00 m ³
Identificatiemethode	Een monstername door de asbestdeskundige met laboanalyse door een asbestlabo.
Destructieve handeling voor identificatie	Nee
Opmerking	De hoeveelheid betreft een schatting. Het materiaal werd bemonsterd op de volgende locaties: keuken / stookplaats / traphal / living Het materiaal op volgende verplichte locatie werd niet bemonsterd wegens:

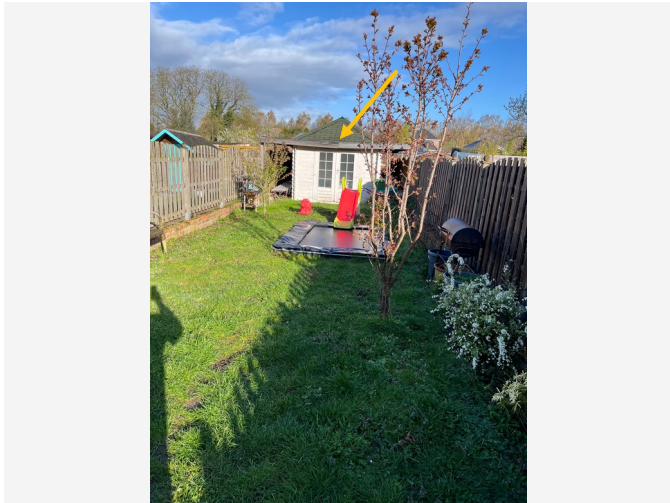
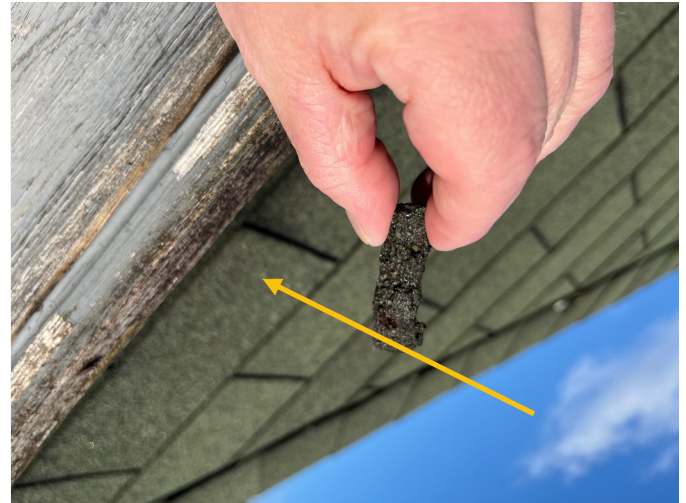
Fiche 10: Dakbedekking - Dakleien

Geen asbest

#	Type	Referentie	Resultaat
10.1	Puntmonster	M02	Geen asbest

Beschrijving	Dakbedekking - Dakleien
Omgeving	Buiten
Primaire drager	Schuin dak
Bindmiddel van materiaal	Bitumen (roofing, teer, asfalt)
Gebondenheid op basis van bindmiddel	Hecht
Hoeveelheid (oppervlakte - aantal)	<ul style="list-style-type: none">• 25,00 m² - 1 stuk
Totale oppervlakte	25,00 m ²
Identificatiemethode	Een monstername door de asbestdeskundige met laboanalyse door een asbestlabo.
Destructieve handeling voor identificatie	Nee
Opmerking	De hoeveelheid betreft een schatting.

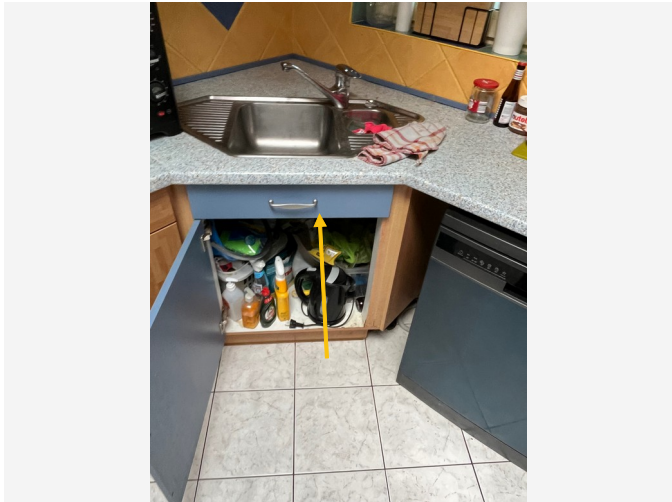
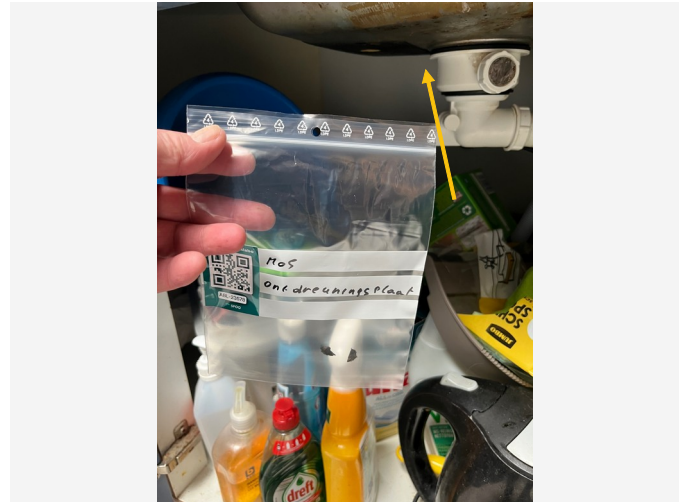
Fiche 11: Ontdreuningsplaat/anti-dreunplaat onder spoelbak

Geen asbest

#	Type	Referentie	Resultaat
11.1	Puntmonster	M05	Geen asbest

Beschrijving	Ontdreuningsplaat/anti-dreunplaat onder spoelbak
Omgeving	Binnen
Primaire drager	Sanitaire infrastructuur en uitrusting (toe- en afvoer)
Bindmiddel van materiaal	Bitumen (roofing, teer, asfalt)
Gebondenheid op basis van bindmiddel	Hecht
Hoeveelheid (gewicht - aantal)	<ul style="list-style-type: none">• 0,20 kg - 1 stuk
Totaal gewicht	0,20 kg
Identificatiemethode	Een monstername door de asbestdeskundige met laboanalyse door een asbestlabo.
Destructieve handeling voor identificatie	Nee
Opmerking	De hoeveelheid betreft een schatting.

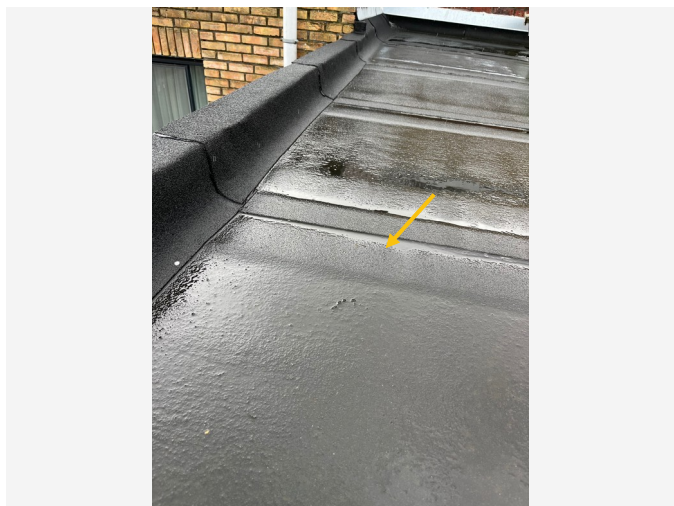
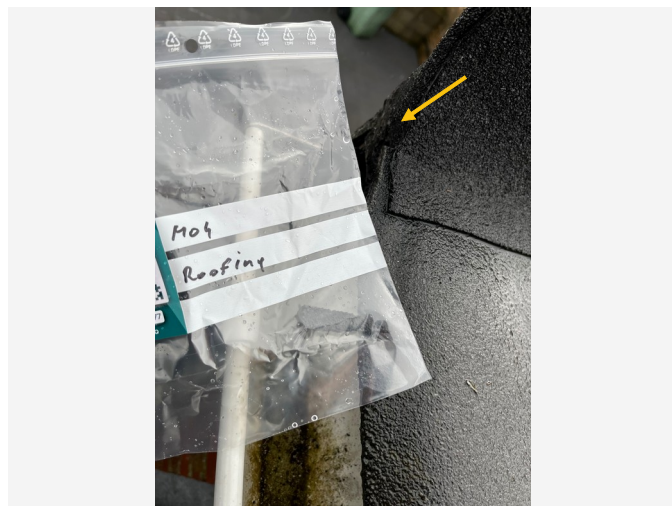
Geen asbest

#	Type	Referentie	Resultaat
12.1	Puntmonster	M04	Geen asbest

Beschrijving	Dakbedekking - Roofing dak veranda
Omgeving	Buiten
Primaire drager	Plat dak
Bindmiddel van materiaal	Bitumen (roofing, teer, asfalt)
Gebondenheid op basis van bindmiddel	Hecht
Hoeveelheid (oppervlakte - aantal)	• 14,00 m ² - 1 stuk
Totale oppervlakte	14,00 m ²
Identificatiemethode	Een monstername door de asbestdeskundige met laboanalyse door een asbestlabo.
Destructieve handeling voor identificatie	Nee
Opmerking	<p>Er werd enkel een puntstaal genomen van de bovenste laag. Mogelijks zijn er onderliggende asbestverdachte lagen aanwezig die niet waarneembaar waren tijdens de inspectie. Wanneer bij renovatie- of sloopwerken blijkt dat er nog onderliggende lagen aanwezig zijn dient er hiervan een staal te worden genomen welke door een erkend laboratorium moet worden geanalyseerd.</p> <p>De hoeveelheid betreft een schatting.</p>
