Asbestinventarisatetest

Ruwaalstraat 2, 3060 Bertem

Attestnummer : **20260408-000226.000**

Uitgegeven op : **08.04.2026**

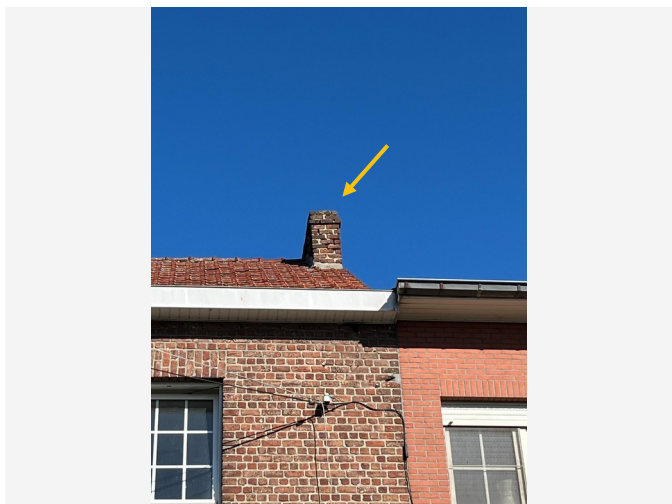
Situeringfoto

Tijdelijke beperking

Reden: Het te onderzoeken materiaal situeert zich hoger dan 3,50 m te rekenen vanaf een veilige ondergrond

Uitleg van de asbestdeskundige: De binnenzijde van de schouw kon niet geïnspecteerd worden. Ook van buitenaf was inspectie onmogelijk omwille van de hoogte (hoger dan 3.5m). Asbestverdachte toepassingen kunnen aanwezig zijn. Dit betreft een beperking op middellange termijn.

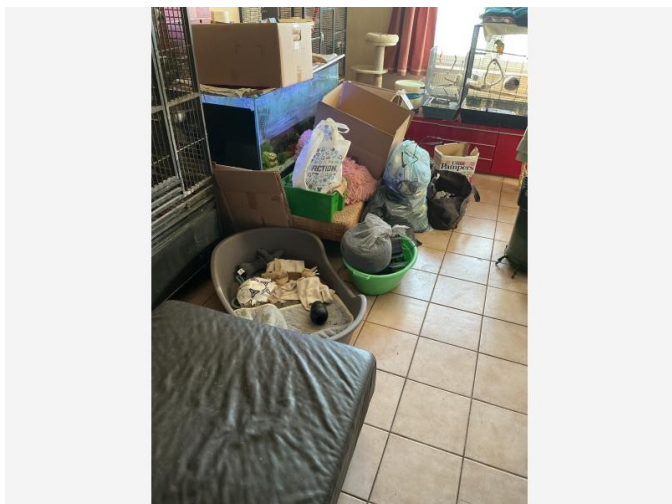
Situeringfoto

Tijdelijke beperking

Reden: Materiaal in opslag

Uitleg van de asbestdeskundige: Op het moment van de inspectie kon niet nagegaan worden of er zich asbesthoudende materialen bevinden tussen het opgeslagen materiaal. De eigenaar is niet in staat om deze materialen op een redelijke termijn te verwijderen

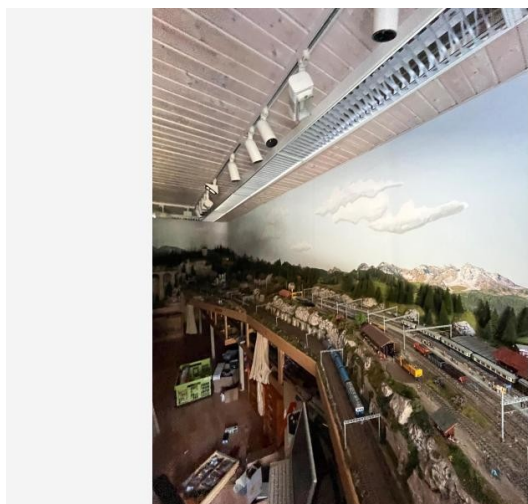
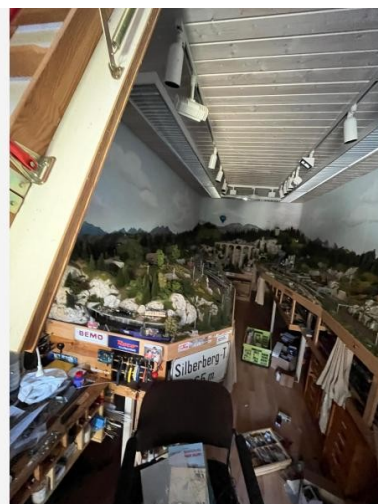
Fiche 3: Valse wand(en)/voorzetwand(en) - Gipskarton-Pvc-hout

De valse wand(en)/voorzetwand(en) bestaat(bestaan) uit niet-asbestverdachte gipskartonplaten/hout-/pvc platen. Zonder destructie is het niet mogelijk om na te gaan of er asbestverdachte materialen aanwezig zijn achter de valse wand(en)/voorzetwand(en).

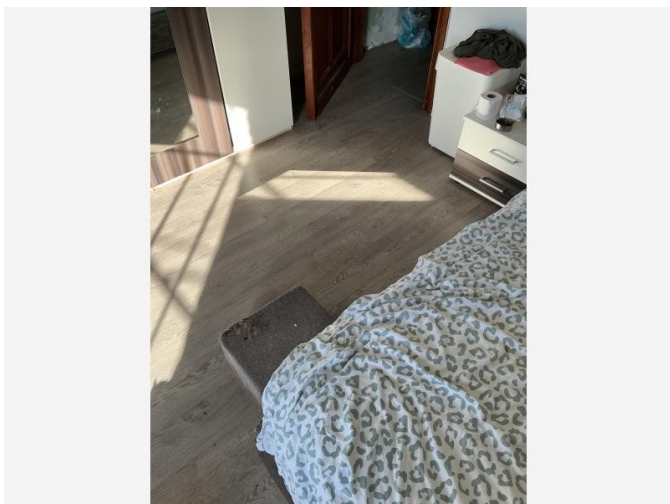
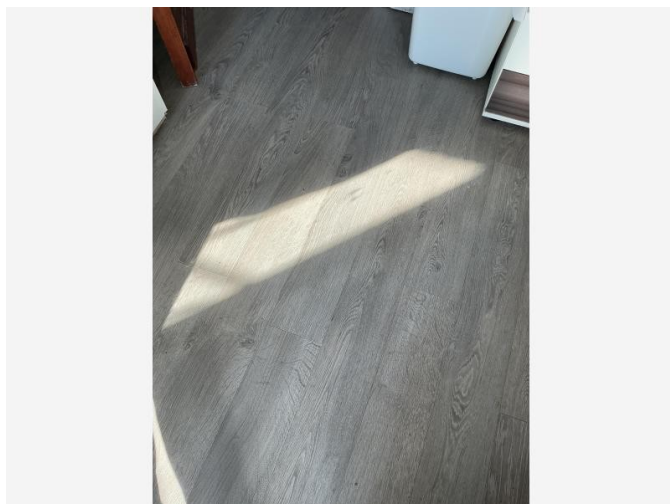
De aanwezige vloerbekleding is niet asbestverdacht. De onderliggende laag was echter niet inspecteerbaar zonder destructie tijdens de inspectie. Mogelijk is de onderliggende laag asbestverdacht.

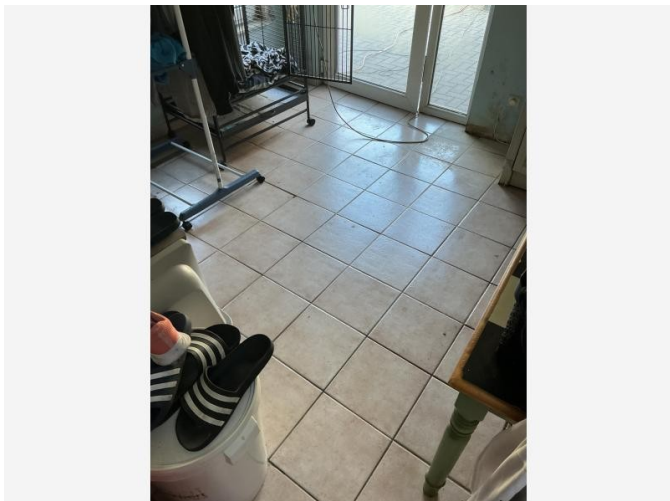
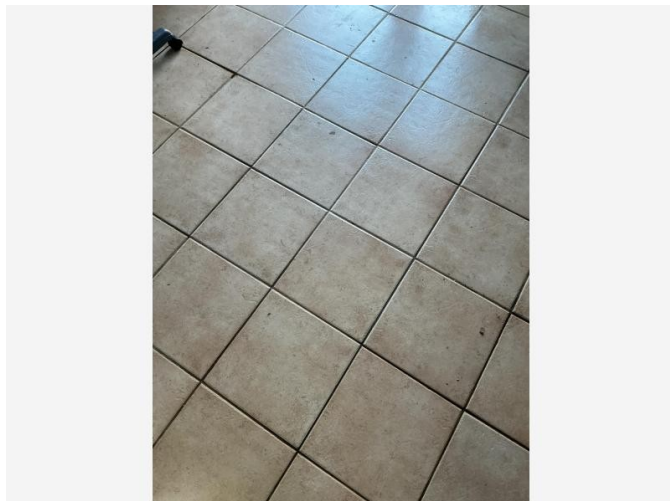
Fiche 5: Tegellijm onder vloertegels en achter plinttegels

Op moment van de inspectie kon niet worden nagegaan of de tegellijm onder de vloertegels of achter de plinttegels asbestverdacht is. Bij renovatie of verwijdering van de tegels dient het materiaal te worden geanalyseerd voor de werken van start gaan.

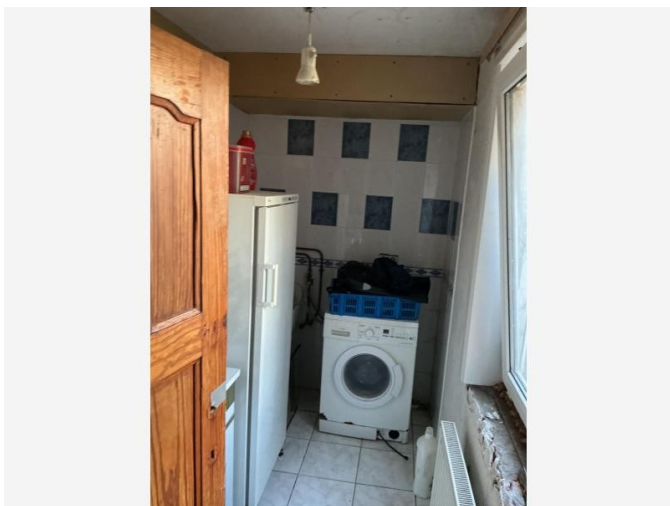
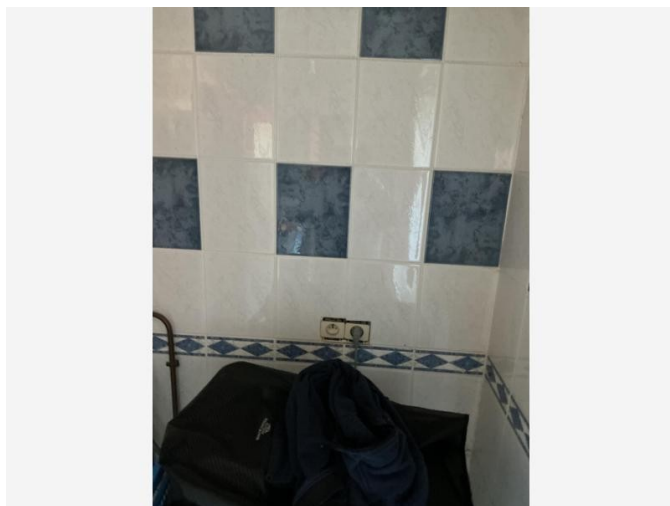
Op moment van de inspectie kon niet worden nagegaan of de tegellijm achter de muurtegels/plinten asbestverdacht is. Bij renovatie of verwijdering van de tegels dient het materiaal te worden geanalyseerd voor de werken van start gaan.

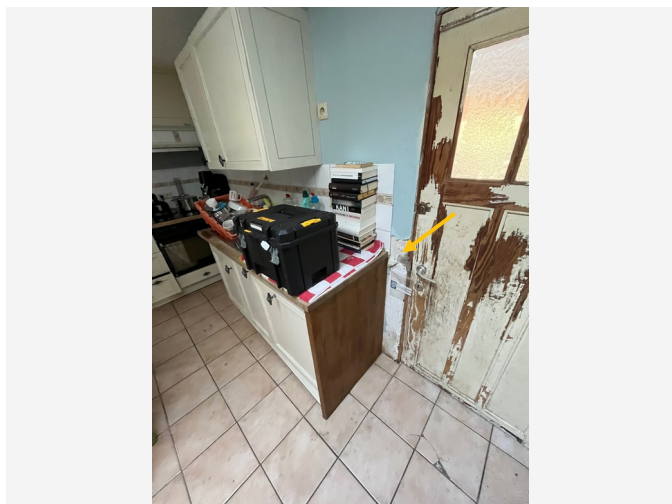
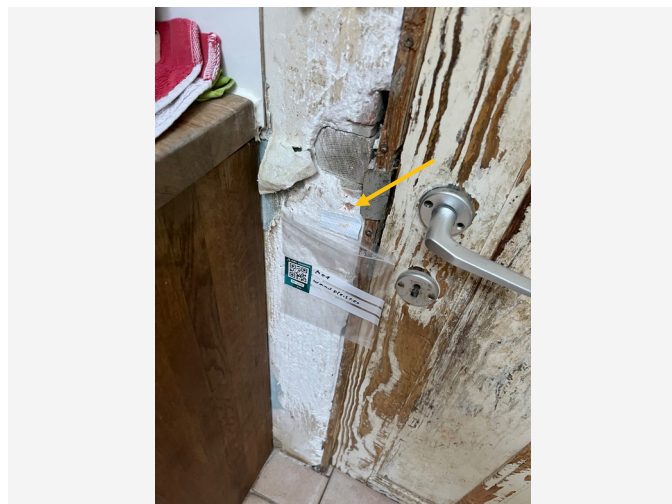
Fiche 7: Pleisterwerk wanden

Geen asbest

#	Type	Referentie	Resultaat
7.1	Mengmonster	M01	Geen asbest

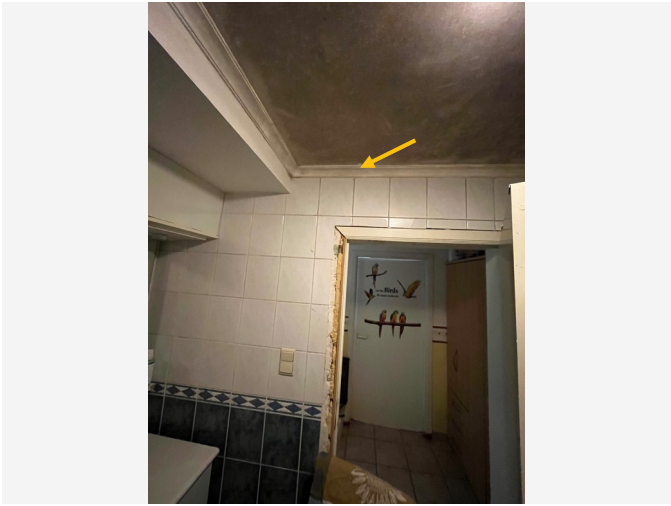
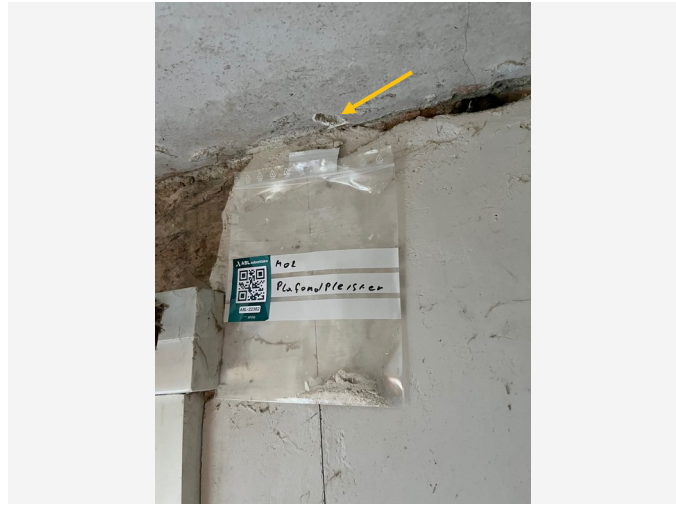
Fiche 8: Pleisterwerk plafonds

Geen asbest

#	Type	Referentie	Resultaat
8.1	Mengmonster	M02	Geen asbest
