# Asbestinventarisatetest

Motbroekstraat 101, 3390 Tielt-Winge

Attestnummer : **20260526-000433.000**

**Asbestveilig** (maar mogelijk niet asbestvrij)

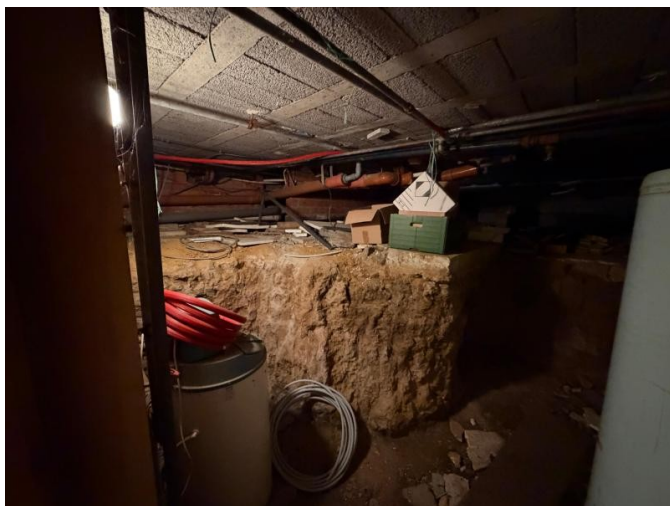
### Permanente beperking

**Reden:** Het onderzoek kan niet uitgevoerd worden binnen de bepalingen van de Welzijnswet

**Uitleg van de asbestdeskundige:** De hoogte van de kruipruimte is lager dan 1,5 meter.

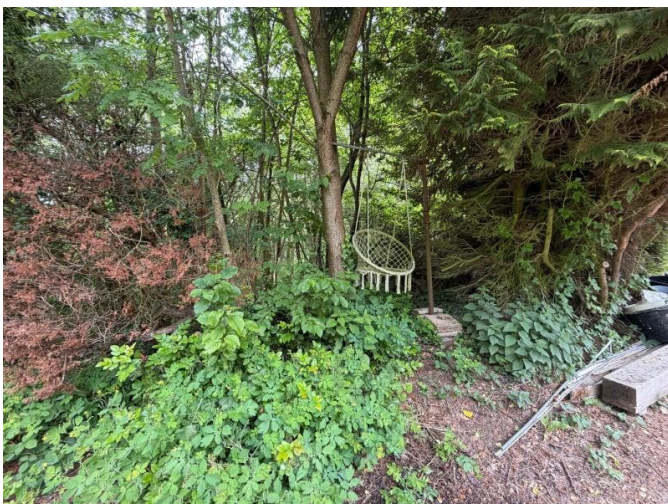
#### Tijdelijke beperking

**Reden:** Overwoekerende vegetatie

**Uitleg van de asbestdeskundige:** Betreft een beperking op middellange termijn. De opdrachtgever is niet in staat om op een korte termijn de overwoekerde vegetatie te verwijderen.

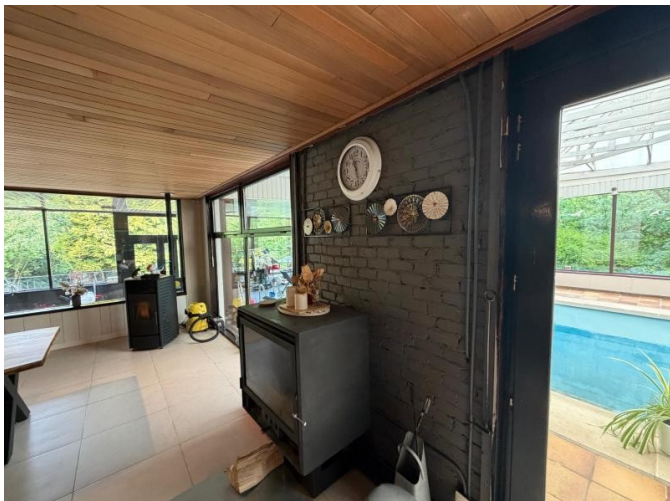
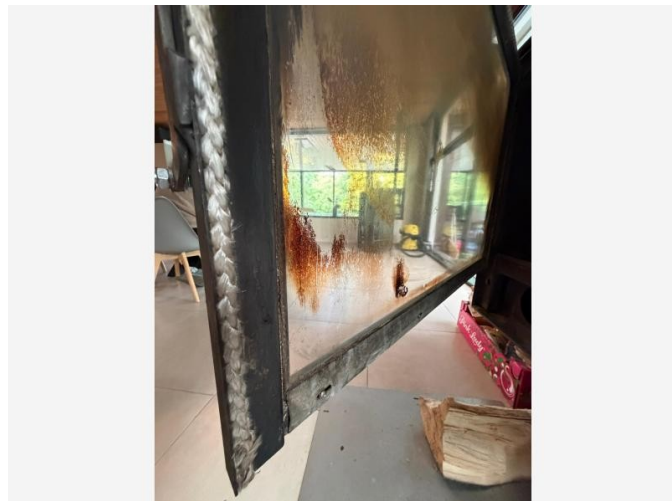
## Fiche 3: Dichtingskoord (Niet verdacht) kachels woonkamer

De dichtingskoord van de kachel betreft een keramische koord. Dit is niet asbest verdacht.

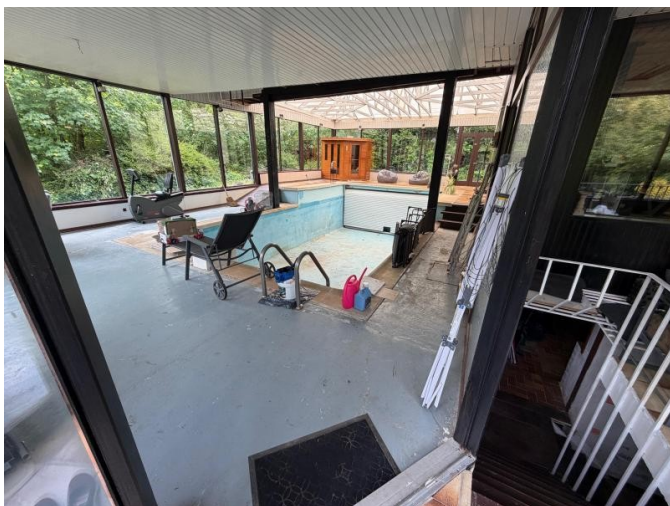
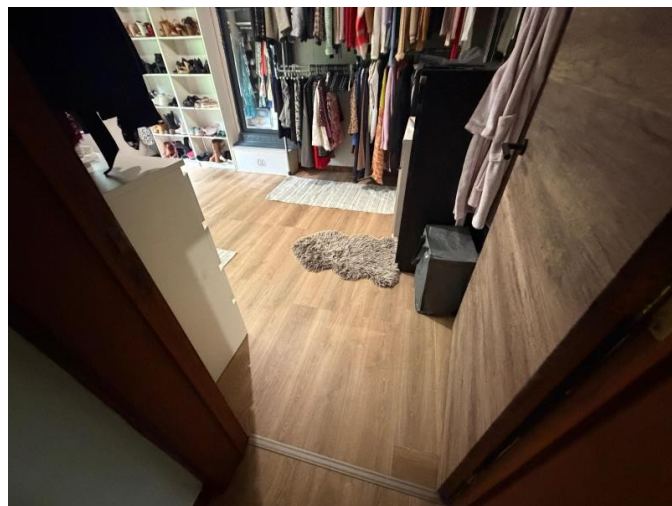
De aanwezige vloerbekleding is niet asbestverdacht. De onderliggende laag was echter niet inspecteerbaar zonder destructie tijdens de inspectie. Mogelijk is de onderliggende laag asbestverdacht.

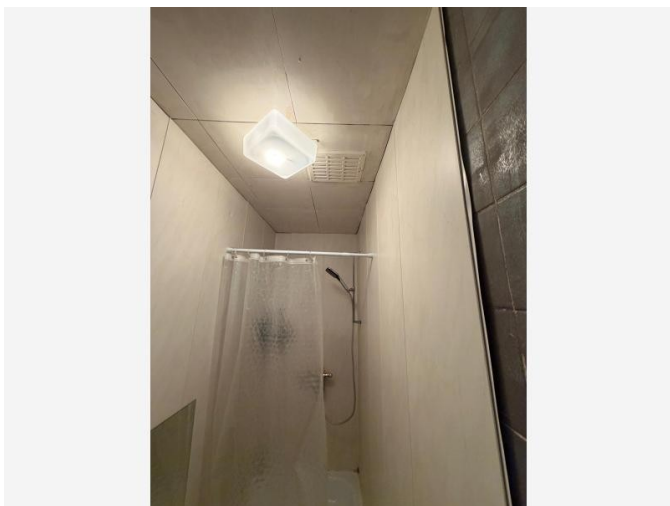
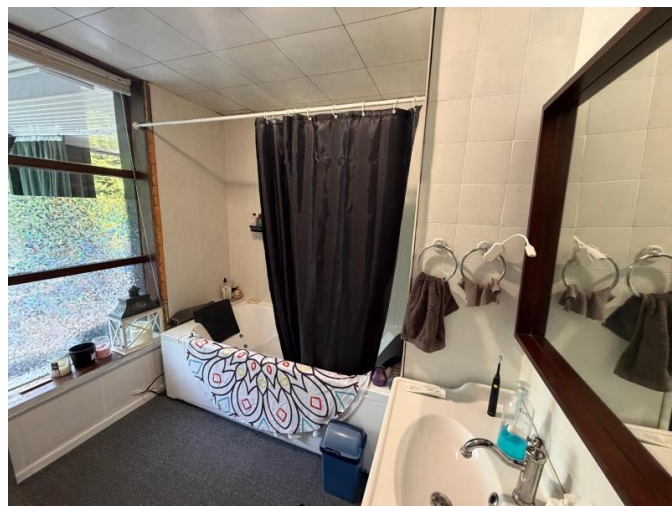
De valse wand(en)/voorzetswand(en) bestaat(bestaan) uit niet-asbestverdachte pvc platen. Zonder destructie is het niet mogelijk om na te gaan of er asbestverdachte materialen aanwezig zijn achter de valse wand(en)/voorzetswand(en).

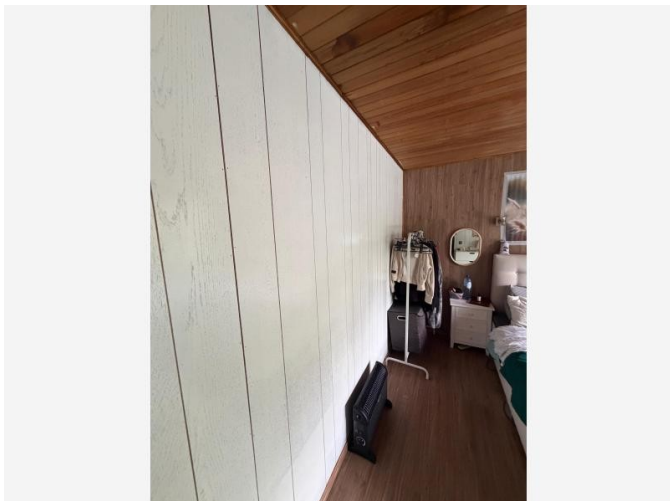
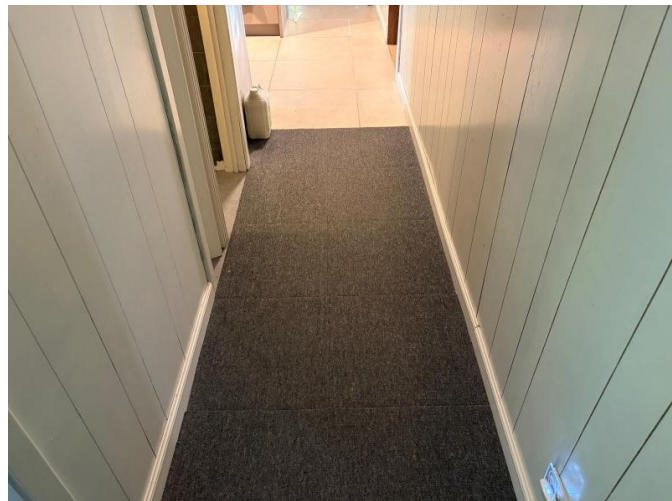
## Fiche 6: Valse wand(en)/voorzetswand(en) - houtplaten

De valse wand(en)/voorzetswand(en) bestaat(bestaan) uit niet-asbestverdachte houtplaten. Zonder destructie is het niet mogelijk om na te gaan of er asbestverdachte materialen aanwezig zijn achter de valse wand(en)/voorzetswand(en).

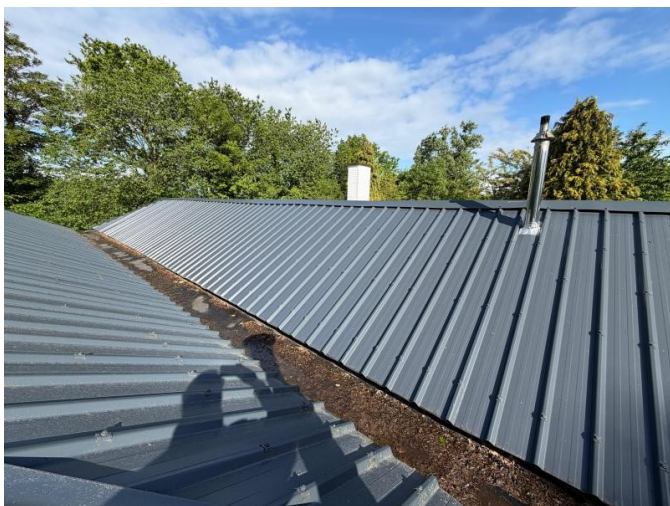
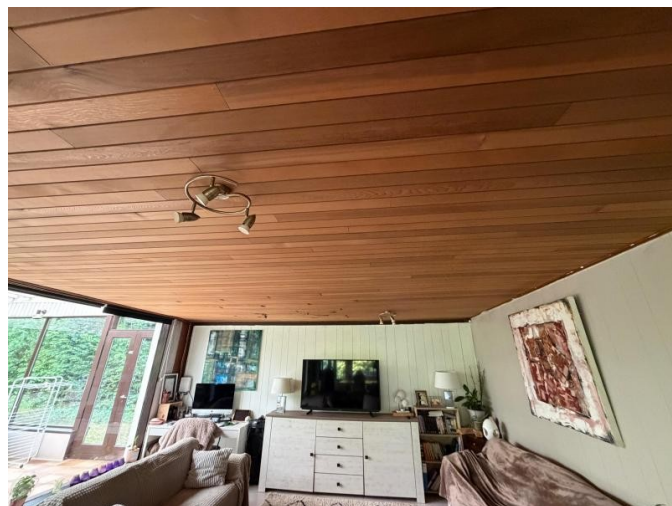
Er is geen (zichtbaar) toegangsluik aanwezig. Hierdoor kon de zolderruimte niet worden gecontroleerd op moment van de inspectie. Ook via de buitenzijde in de zolderruimte bereikt worden.

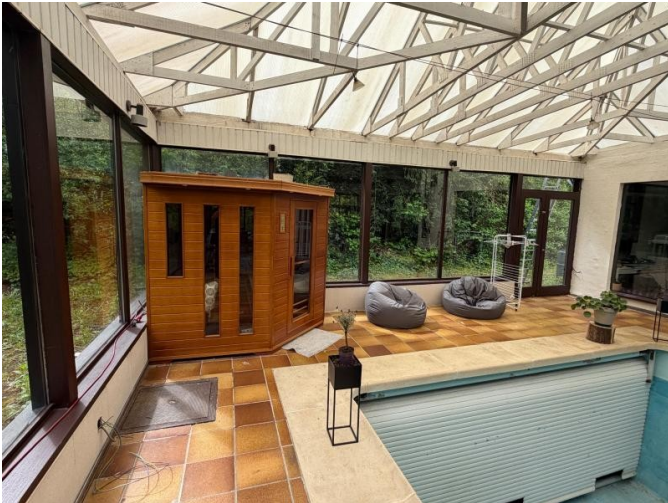
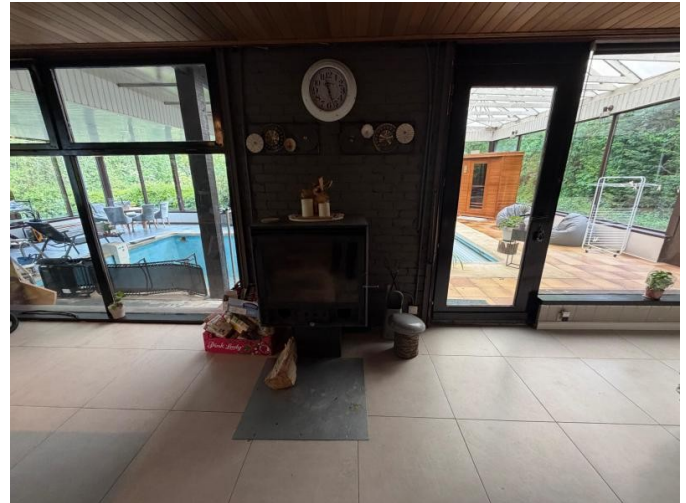
Op moment van de inspectie kon niet worden nagegaan of de tegellijm onder de vloertegels asbestverdacht is. Bij renovatie of verwijdering van de tegels dient het materiaal te worden geanalyseerd voor de werken van start gaan.

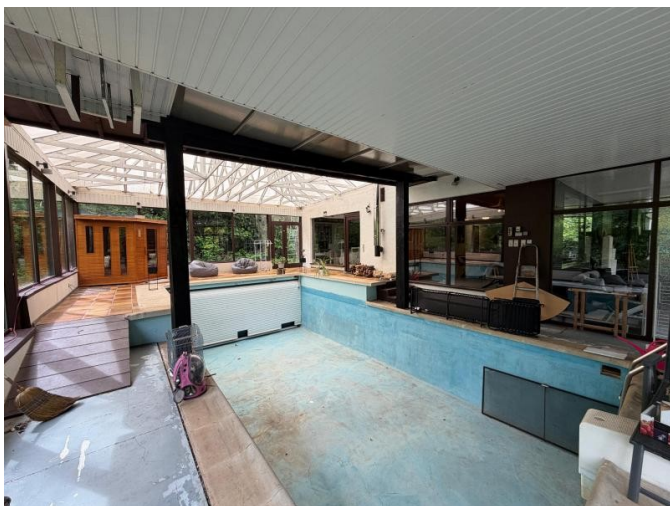
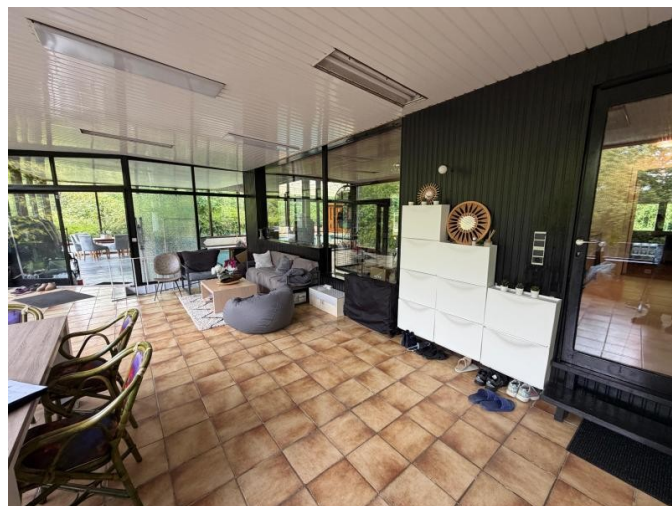
Het plafond bestaat uit niet-asbestverdachte pvc platen . Zonder destructie is het niet mogelijk om na te gaan of er asbestverdachte materialen aanwezig zijn achter de pvc platen.

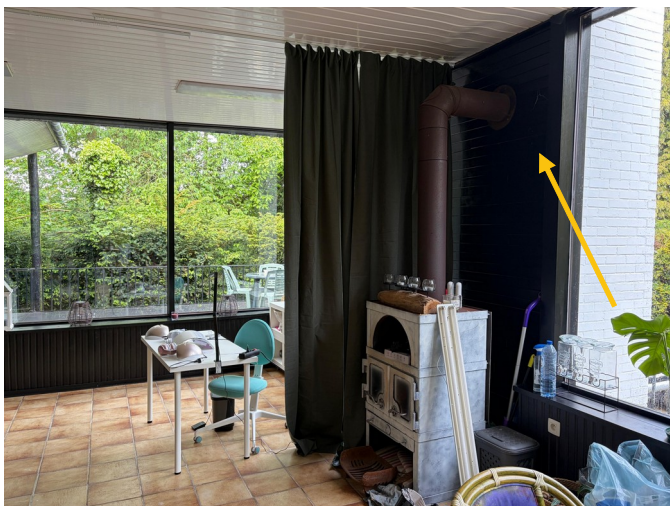
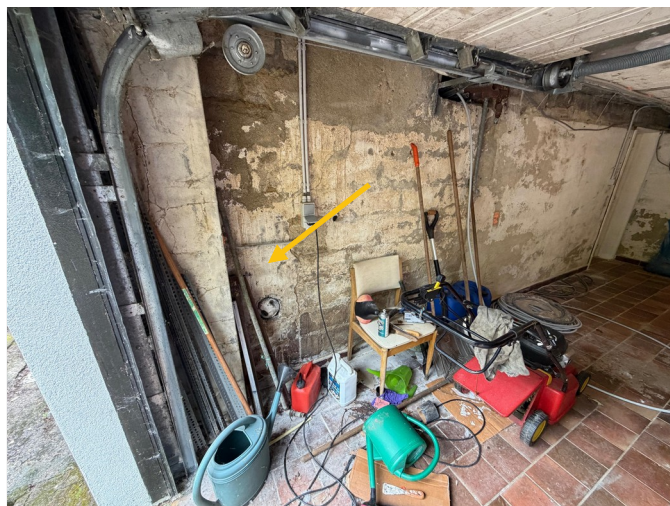
De binnenzijde van de schouwen en schachten kunnen niet visueel geïnspecteerd worden. Hierin kunnen asbestverdachte materialen aanwezig zijn.

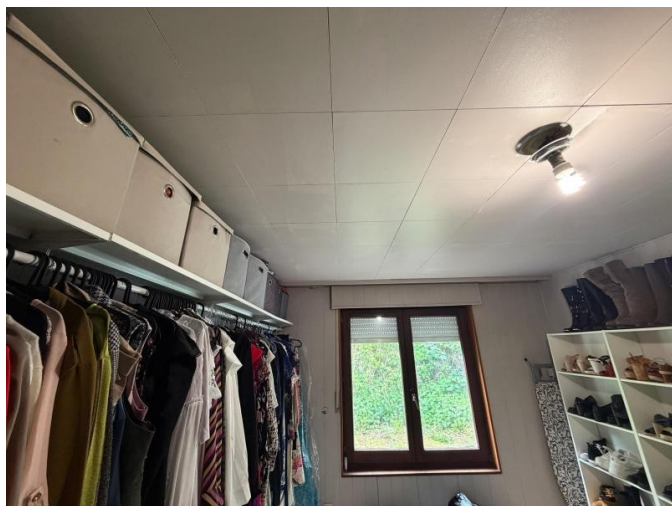
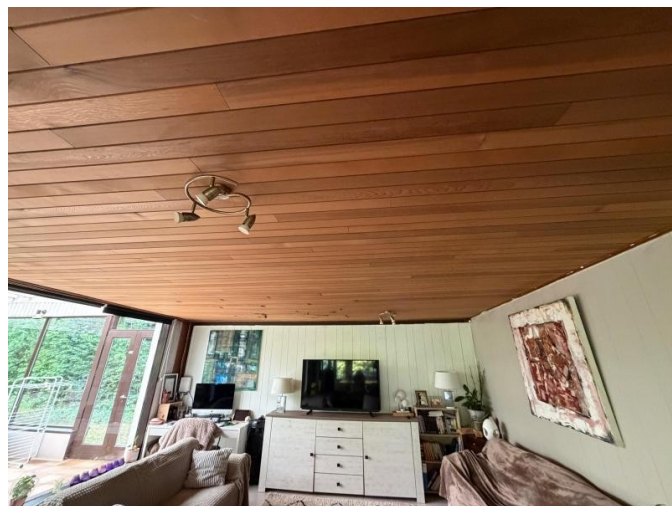
Het plafond bestaat uit niet-asbestverdachte houtplaten. Zonder destructie is het niet mogelijk om na te gaan of er asbestverdachte materialen aanwezig zijn achter de houtplaten

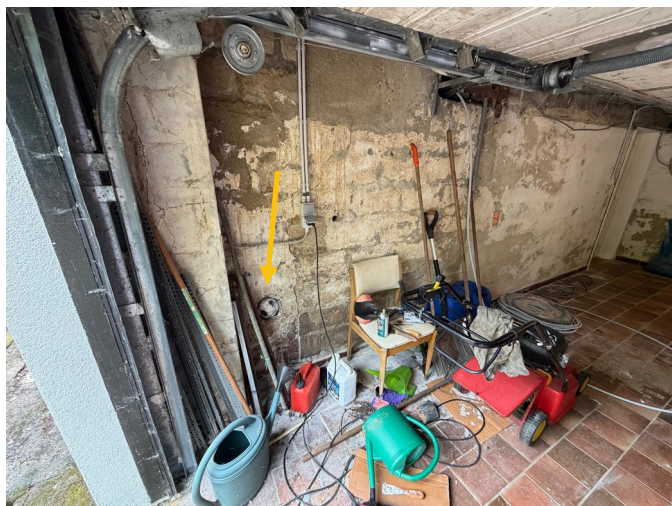
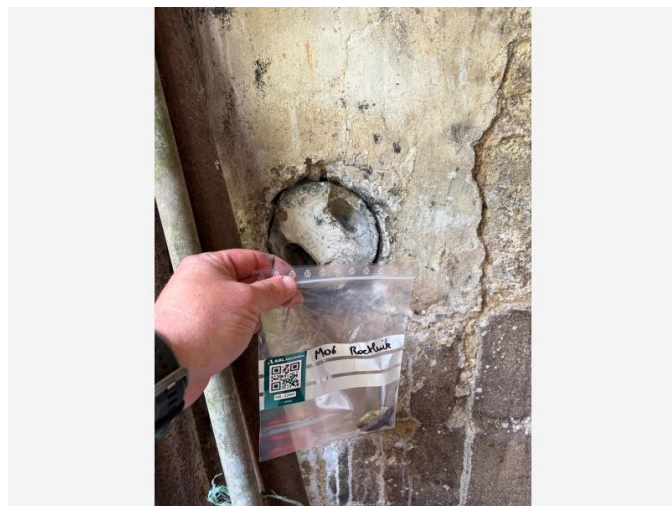
## Fiche 12: Roetluik

Geen asbest

#	Type	Referentie	Resultaat
12.1	Puntmonster	M06	Geen asbest

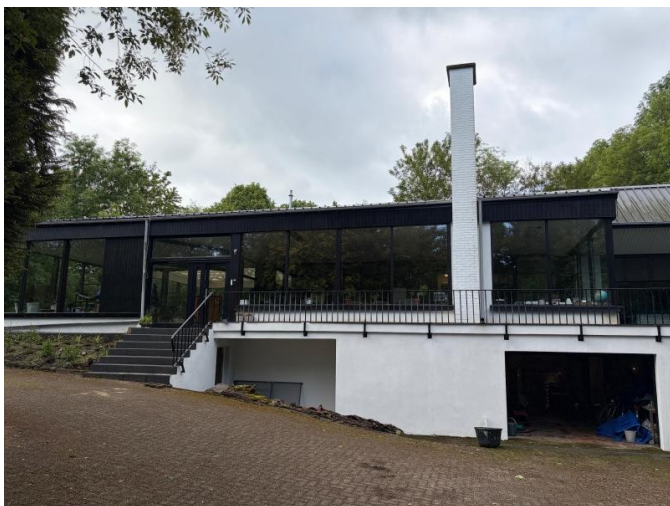
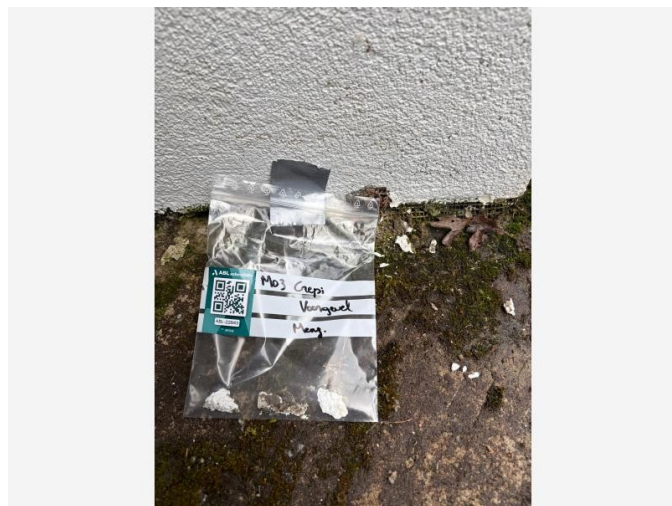
## Fiche 13: Crepi (buiten) voorgevel

Geen asbest

#	Type	Referentie	Resultaat
13.1	Mengmonster	M03	Geen asbest

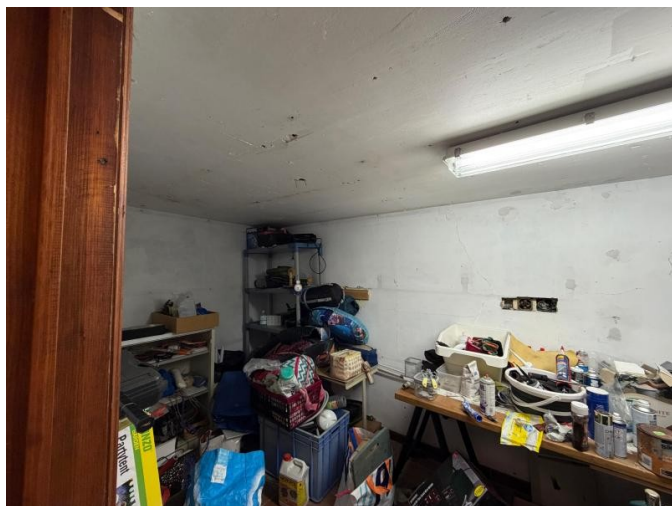
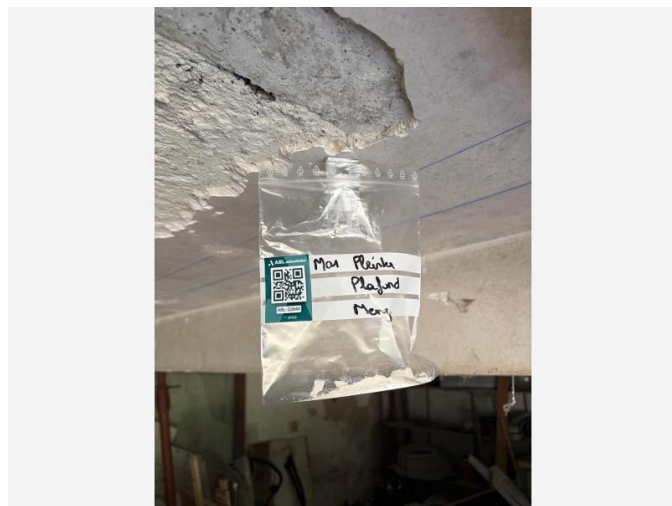
## Fiche 14: Pleisterwerk plafonds

Geen asbest

#	Type	Referentie	Resultaat
14.1	Mengmonster	M01	Geen asbest

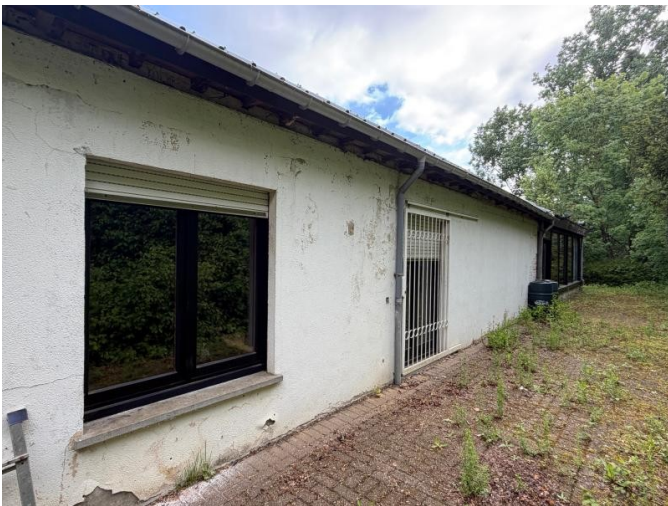
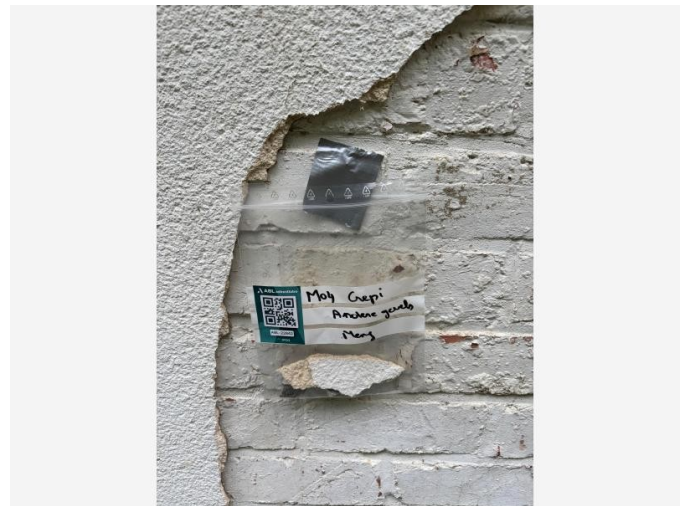
Geen asbest

#	Type	Referentie	Resultaat
15.1	Mengmonster	M04	Geen asbest

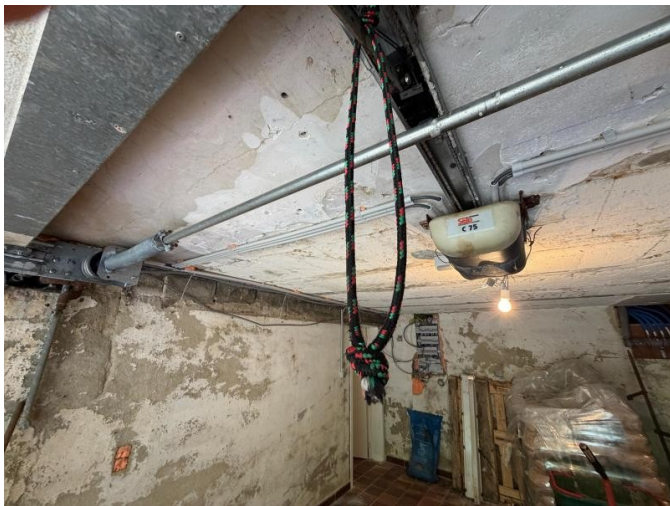
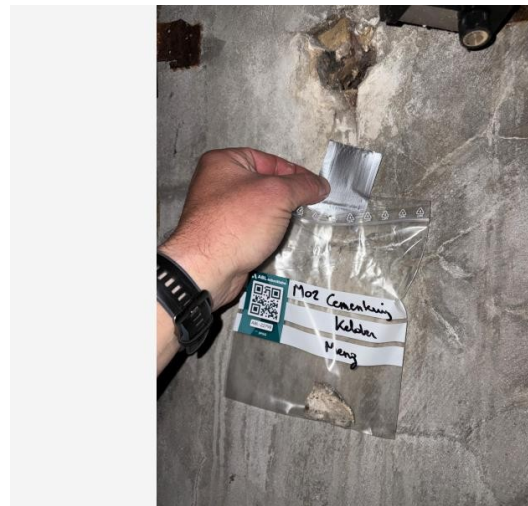
# Fiche 16: Cementering binnen kelder

Geen asbest

#	Type	Referentie	Resultaat
16.1	Mengmonster	M02	Geen asbest

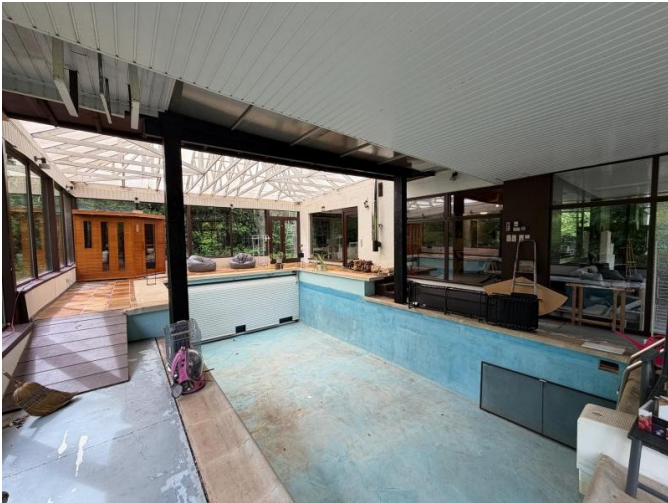
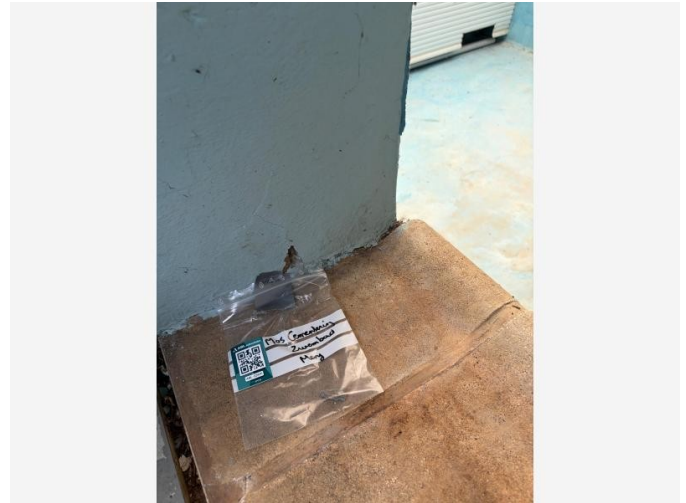
# Fiche 17: Cementering binnen zwembad

Geen asbest

#	Type	Referentie	Resultaat
17.1	Mengmonster	M05	Geen asbest
