Asbestinventarisatetest

Naamsesteenweg 116, 3001 Leuven

Attestnummer : 20260506-000055.000

Uitgegeven op : 06.05.2026

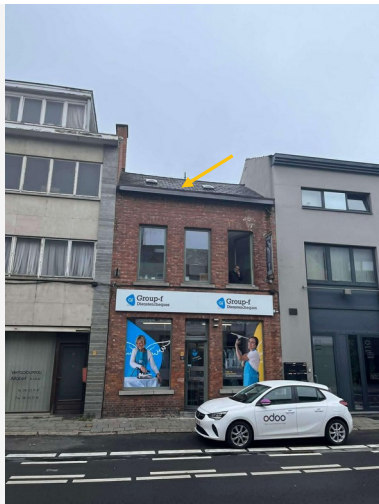
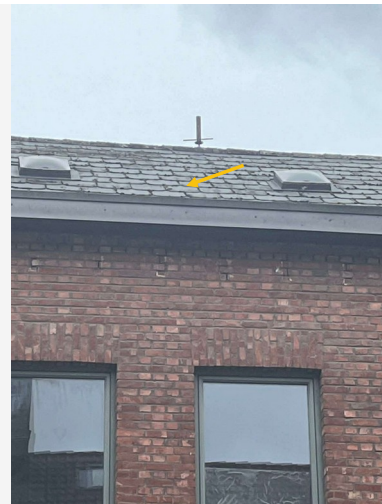
Conclusie

Het asbestmateriaal valt onder de mijlpaal van 2034.

Eindbeoordeling materiaalrisico	Hoog materiaalrisico en/of hoge kans op vezelvrijgave
---------------------------------	---

Gebondenheid	Categorie 1: hechtgebonden in oorsprong
Asbestsoort (vezeltype)	Crocidoliet aanwezig
Asbestconcentratie	Laag (< 50%)
Afschermingsgraad van het gehele materiaal	Geheel of deels vrij aan de binnenlucht, maar geen contact met binnenluchtstromen
Toestand van het materiaal	Matig beschadigd, matig verweerd

Beschrijving	Dakbedekking - Dakleien (Hoofdgebouw)
Omgeving	Buiten
Primaire drager	Schuin dak
Asbestmateriaal	Dak- en gevelbekleding - Lei, shingle
Bindmiddel van asbestmateriaal	Cement
Gebondenheid op basis van bindmiddel	Hecht
Hoeveelheid (oppervlakte - aantal)	<ul style="list-style-type: none">• 120,00 m² - 1 stuk
Totale oppervlakte	120,00 m ²
Eenvoudig bereikbaar	Ja
Bevestigingswijze	<ul style="list-style-type: none">• Genageld, geniet
Identificatiemethode	<p>De asbestdeskundige beoordeelt het materiaal als asbestverdacht en dus asbesthoudend, en dit zonder monstername.</p> <p>Motivatie: Er is een onderzoeksbeperking die monstername verhindert; De ruimte of het materiaal bevindt zich hoger dan 3,5 meter vanaf een vaste ondergrond.</p>
Destructieve handeling voor identificatie	Nee
Opmerking	<p>De hoeveelheid betreft een schatting.</p> <p>Wegens dat de zolder niet betreedbaar is en de hoogte hoger is dan 3,5m vanaf een vaste grond is het niet mogelijk een staalname te nemen van de leien op het dak.</p>

Dringend verwijderen

- Zorg voor een veilig beheer. Vermijd het beschadigen van het asbestmateriaal. Controleer de toestand jaarlijks op wijzigingen.
- Hemelwater dat afspoelt van asbestcement daken of gevels kan asbestdeeltjes bevatten. Gebruik het enkel voor gesloten circuits (bv. spoelen toiletten). Reinig na het vervangen van het dak of de gevel de dakgoten en regenwaterput of -ton om asbesthoudend sediment of slib te verwijderen
- Voer bijkomende staalname(s) uit.

- Eenvoudige handelingen: mag via doe-het-zelf of door werknemer(s) met opleidingsattest eenvoudige handelingen
Bij het uitvoeren van eenvoudige handelingen, zoals toegestaan via doe-het-zelfmethoden of door werknemers met een opleidingsattest, is het gebruik van de juiste persoonlijke beschermingsmiddelen (PBM's) verplicht om blootstelling aan asbestvezels te voorkomen. Wij adviseren echter om asbest te laten verwijderen door een werknemer met opleidingscertificaat. Maar het is ook toegestaan via de doe-het-zelfmethode, mits de juiste voorzorgsmaatregelen en PBM's in acht worden genomen. De te gebruiken PBM's zijn:

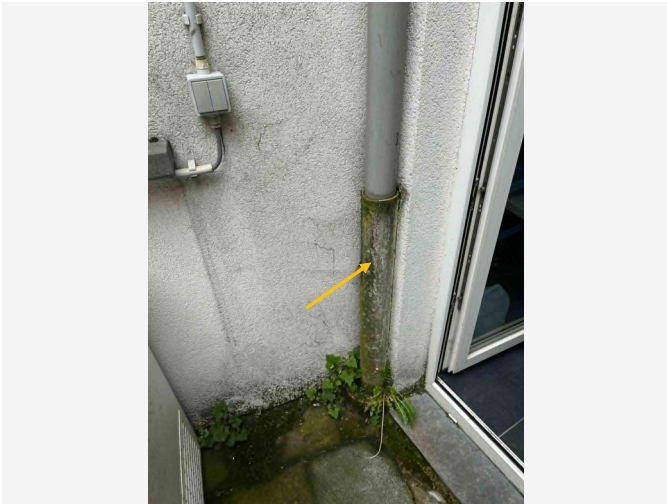
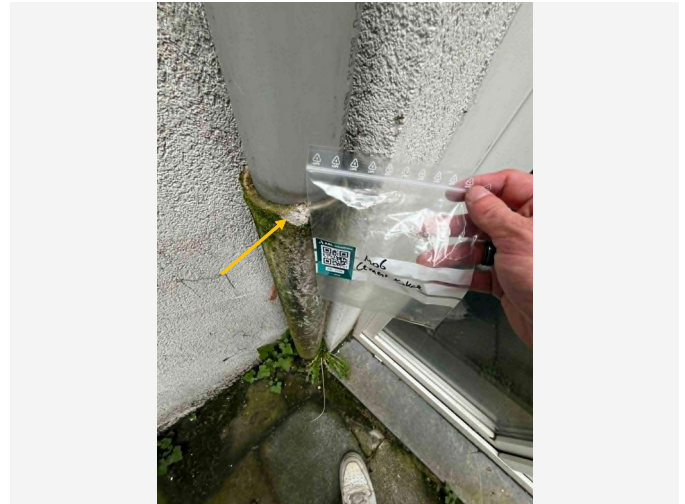
Het asbestmateriaal valt onder de mijlpaal van 2040.

Eindbeoordeling materiaalrisico	Verhoogd materiaalrisico en/of verhoogde kans op vezelvrijgave
---------------------------------	--

Gebondenheid	Categorie 1: hechtgebonden in oorsprong
Asbestsoort (vezeltype)	Alleen chrysotiel aanwezig
Asbestconcentratie	Laag (< 50%)
Afschermingsgraad van het gehele materiaal	Geheel of deels vrij aan de binnenlucht, maar geen contact met binnenluchtstromen
Toestand van het materiaal	Matig beschadigd, matig verweerd

#	Type	Referentie	Resultaat
2.1	Puntmonster	M06	Chrysotiel

Beschrijving	Asbestcementkoker
Omgeving	Binnen
Primaire drager	HVAC infrastructuur en uitrusting
Asbestmateriaal	Buis, koker, leiding, pijp, doorvoer
Bindmiddel van asbestmateriaal	Cement
Gebondenheid op basis van bindmiddel	Hecht
Hoeveelheid (lengte - omtrek - dikte - aantal)	<ul style="list-style-type: none">• 1,00 m - 30,00 cm - 2,00 cm - 1 stuk
Totaal volume	0,006 m ³
Eenvoudig bereikbaar	Nee <ul style="list-style-type: none">• Het asbestmateriaal is bedekt (uitgezonderd laag verf, coating, behang, kunststof, textiel) en het wegnemen van het bedekkende materiaal kan niet zonder het bedekkende materiaal te beschadigen.
Bevestigingswijze	<ul style="list-style-type: none">• Geklemd• Verlijmd, ingegoten, versmeerd
Identificatiemethode	Een monstername door de asbestdeskundige met laboanalyse door een asbestlabo.
Destructieve handeling voor identificatie	Nee
Opmerking	De hoeveelheid is een schatting.

Maatregelen nemen

- Zorg voor een veilig beheer. Vermijd het beschadigen van het asbestmateriaal. Controleer de toestand jaarlijks op wijzigingen.

- Eenvoudige handelingen: mag via doe-het-zelf of door werknemer(s) met opleidingsattest eenvoudige handelingen
Bij het uitvoeren van eenvoudige handelingen, zoals toegestaan via doe-het-zelfmethoden of door werknemers met een opleidingsattest, is het gebruik van de juiste persoonlijke beschermingsmiddelen (PBM's) verplicht om blootstelling aan asbestvezels te voorkomen. Wij adviseren echter om asbest te laten verwijderen door een werknemer met opleidingscertificaat. Maar het is ook toegestaan via de doe-het-zelfmethode, mits de juiste voorzorgsmaatregelen en PBM's in acht worden genomen. De te gebruiken PBM's zijn:
 - FFP3-mondmasker of halfgelaatsmasker met P3 filter
 - wegwerpoverall (Tyvek CATIII, type 5en 6)
 - afwasbaar schoeisel

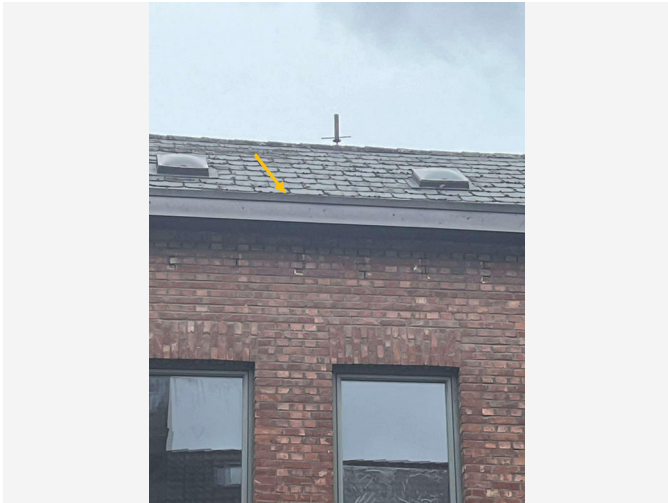
Situeringfoto

Tijdelijke beperking

Reden: Het te onderzoeken materiaal situeert zich hoger dan 3,50 m te rekenen vanaf een veilige ondergrond

Uitleg van de asbestdeskundige: De dakgoten bevinden zich hoger dan 3,5 m hoogte, mogelijk is er asbest afval of sediment in de dakgoten, dit was niet waarneembaar

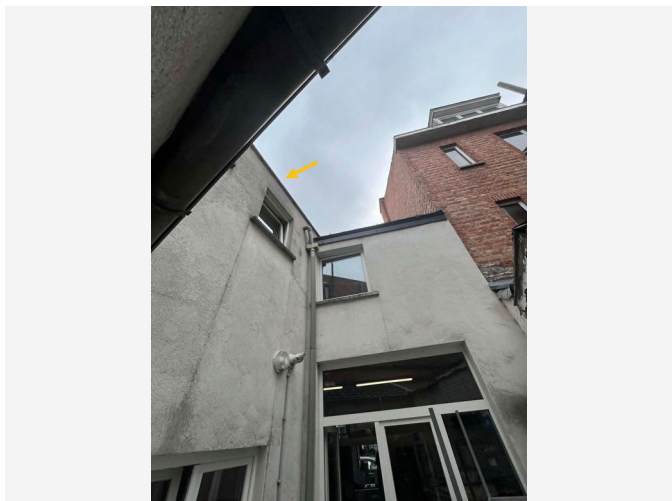
Fiche 4: Onderdak - Niet waarneembaar (Hoofdgebouw + Achterbouw)

Tijdelijke beperking

Reden: Niet waarneembaar

Uitleg van de asbestdeskundige: De verplicht te beschrijven ruimte of materiaal is niet waarneembaar waardoor er geen adviesfiche opgesteld kan worden.

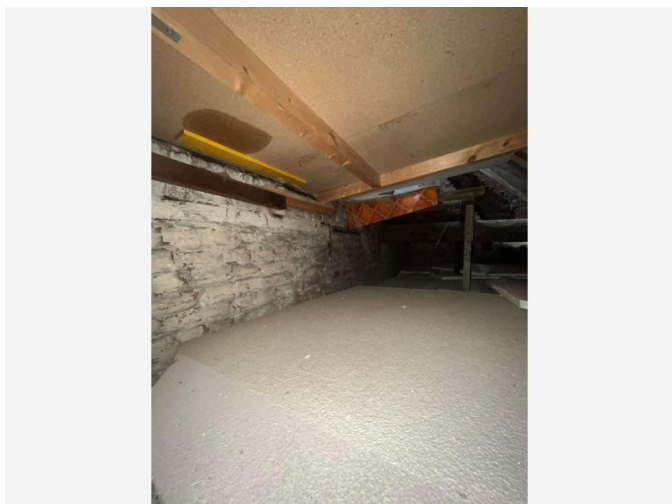
Situeringfoto

Tijdelijke beperking

Reden: Het onderzoek kan niet uitgevoerd worden binnen de bepalingen van de Welzijnswet

Uitleg van de asbestdeskundige: Wegens het niet kunnen bewandelen van de zolder is het niet mogelijk om een grondige inspectie uit te voeren op zolder.

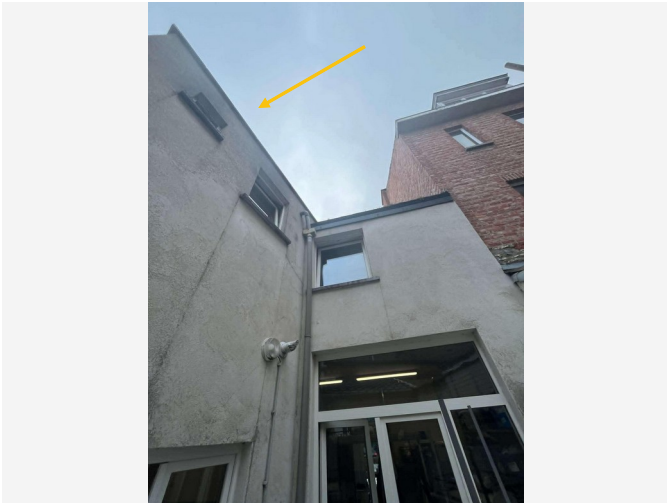
Situeringfoto

Tijdelijke beperking

Reden: Het te onderzoeken materiaal situeert zich hoger dan 3,50 m te rekenen vanaf een veilige ondergrond

Uitleg van de asbestdeskundige: Aangezien de dakbedekking zich bevindt op een hoogte hoger dan 3,5 m (vanaf een veilige ondergrond) kon deze niet worden gecontroleerd tijdens de inspectie. Dit betreft een beperking van middellange termijn. Wanneer de dakbedekking toegankelijk wordt gemaakt dit deze nader te worden geïnspecteerd op asbesthoudend.

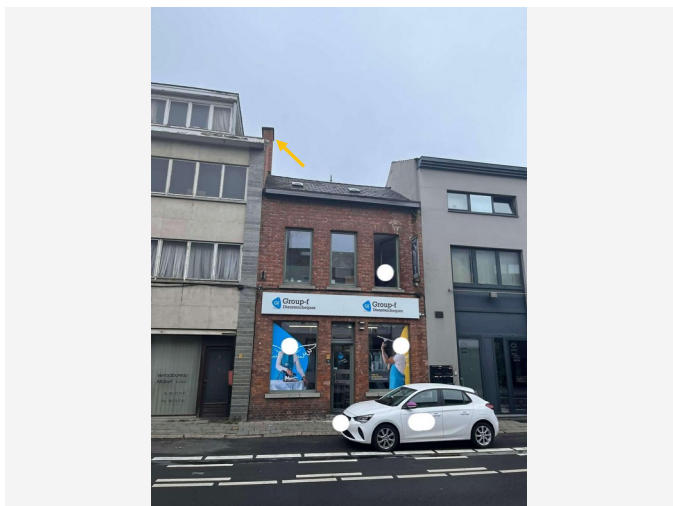
Situeringfoto

Tijdelijke beperking

Reden: Het te onderzoeken materiaal situeert zich hoger dan 3,50 m te rekenen vanaf een veilige ondergrond

Uitleg van de asbestdeskundige: De binnenzijde van de schouw kon niet geïnspecteerd worden. Ook van buitenaf was inspectie onmogelijk omwille van de hoogte(hoger dan 3.5m). Asbestverdachte toepassingen kunnen aanwezig zijn. Dit betreft een beperking op middellange termijn.

(Asbest)materiaal	Rookgaskanaal
Karakterisatie	Asbest (verdacht)
Primaire drager	HVAC infrastructuur en uitrusting

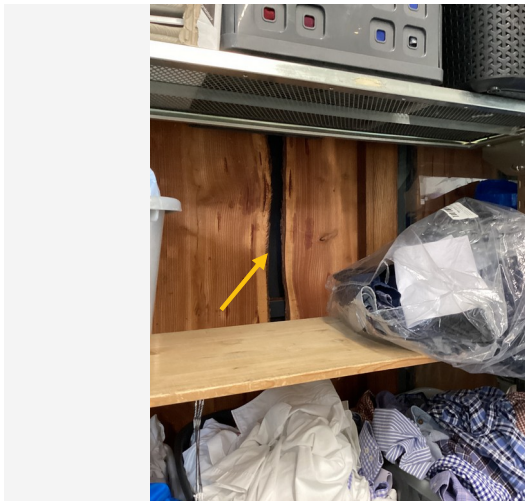
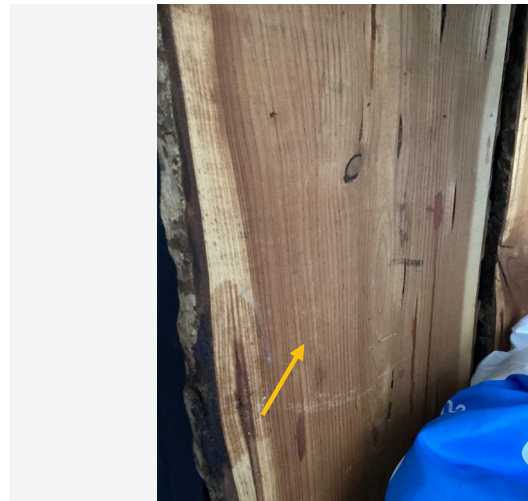
Fiche 8: Valse wand(en)/voorzetswand(en) - Gipskarton-Pvc-hout

De valse wand(en)/voorzetswand(en) bestaat(bestaan) uit niet-asbestverdachte gipskartonplaten/hout-/pvc platen. Zonder destructie is het niet mogelijk om na te gaan of er asbestverdachte materialen aanwezig zijn achter de valse wand(en)/voorzetswand(en).

De asbestdeskundige beoordeelt het materiaal als niet-asbestverdacht.

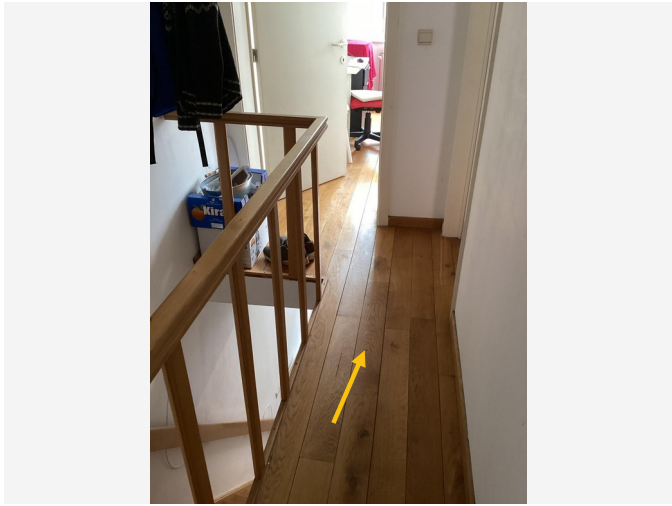
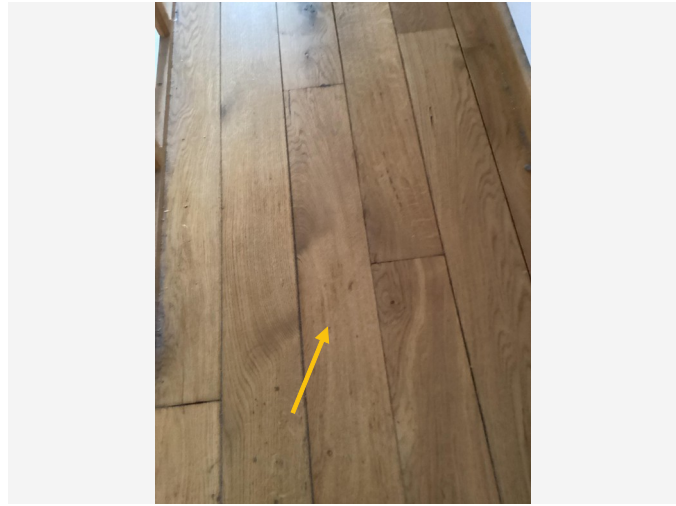
De aanwezige vloerbekleding is niet asbestverdacht. De onderliggende laag was echter niet inspecteerbaar zonder destructie tijdens de inspectie. Mogelijk is de onderliggende laag asbestverdacht.

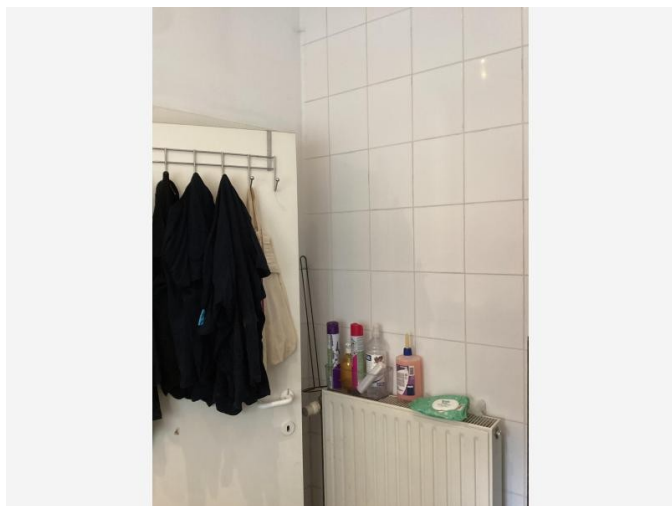
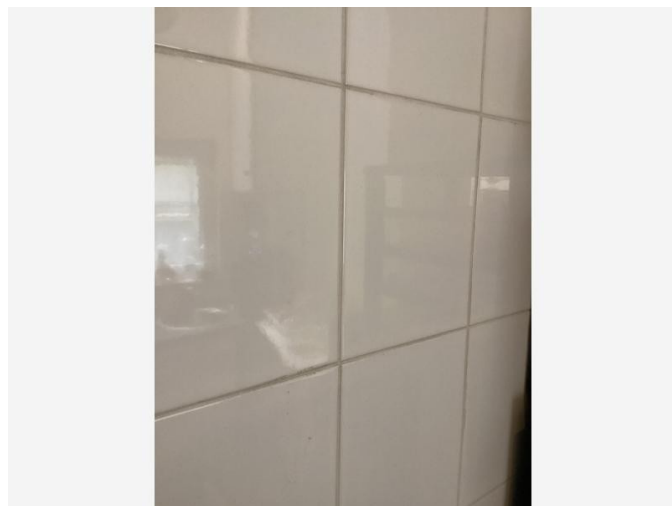
Op moment van de inspectie kon niet worden nagegaan of de tegellijm achter de muurtegels/plinten asbestverdacht is. Bij renovatie of verwijdering van de tegels dient het materiaal te worden geanalyseerd voor de werken van start gaan.

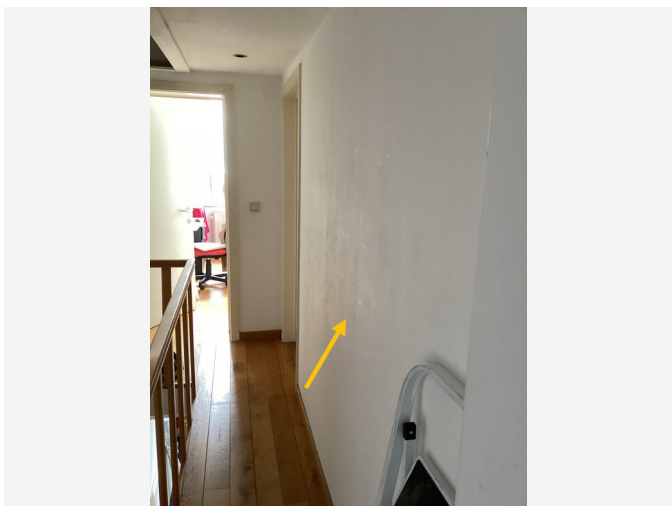
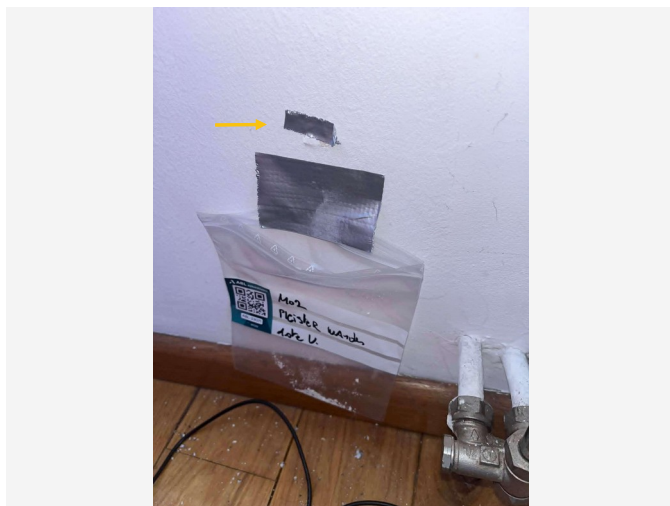
Geen asbest

#	Type	Referentie	Resultaat
11.1	Mengmonster	M02	Geen asbest

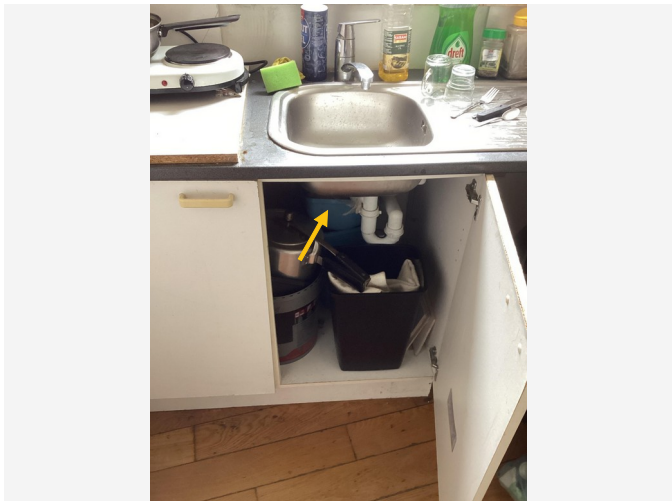
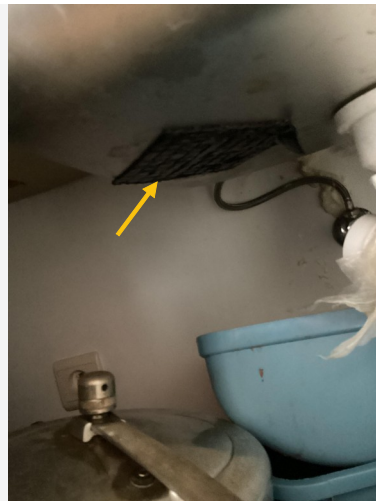
Fiche 12: Ontdreuningsplaat/anti-dreunplaat onder spoelbak

Geen asbest

#	Type	Referentie	Resultaat
12.1	Puntmonster	M03 - Gelijkvloers	Geen asbest
12.2	Puntmonster	M04 - 1ste verdieping	Geen asbest

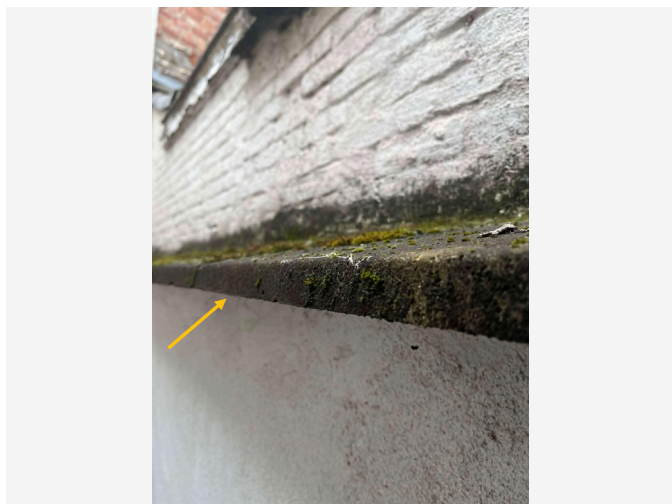
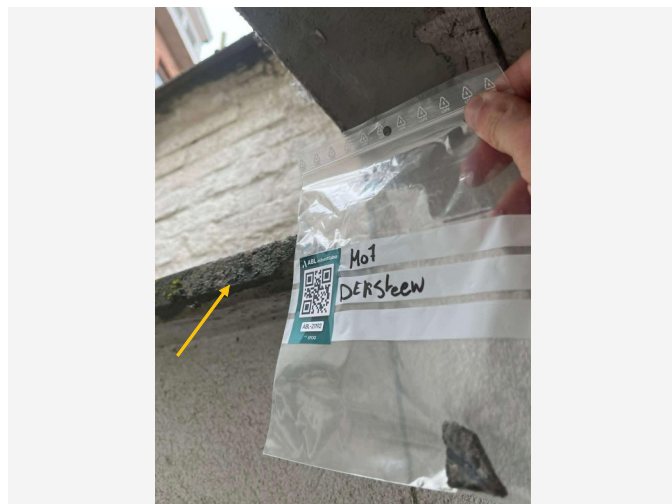
Geen asbest

#	Type	Referentie	Resultaat
13.1	Puntmonster	M07	Geen asbest

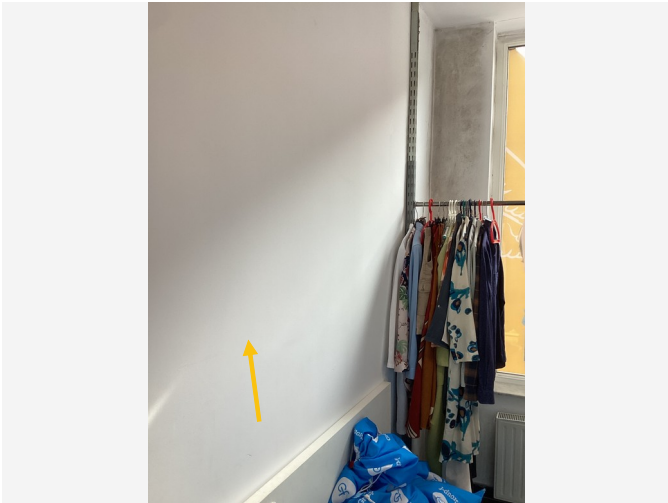
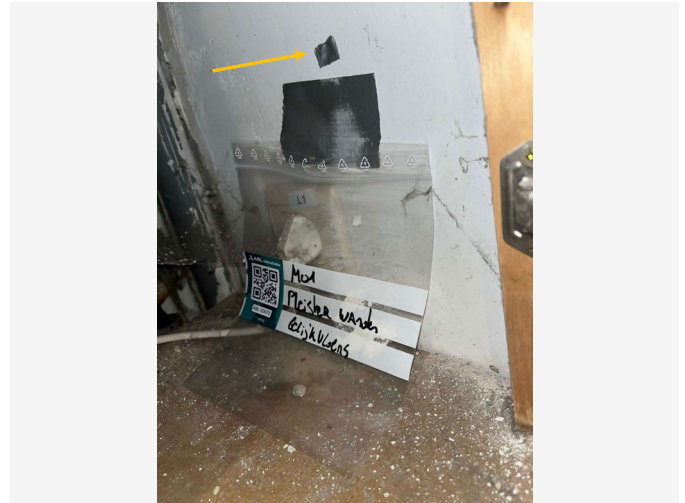
Geen asbest

#	Type	Referentie	Resultaat
14.1	Mengmonster	M01	Geen asbest

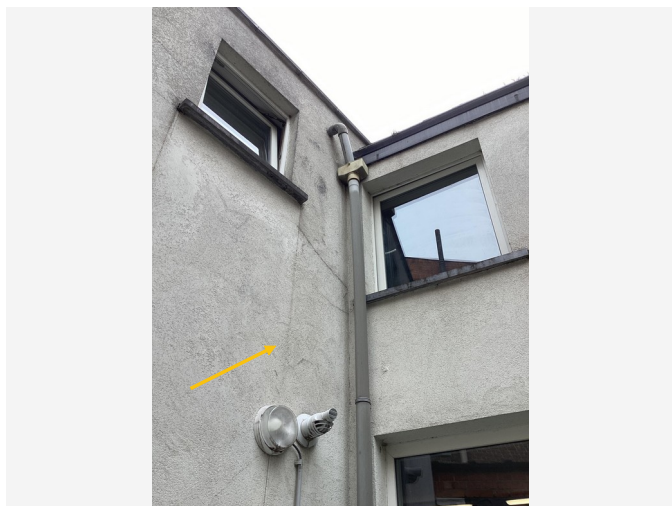
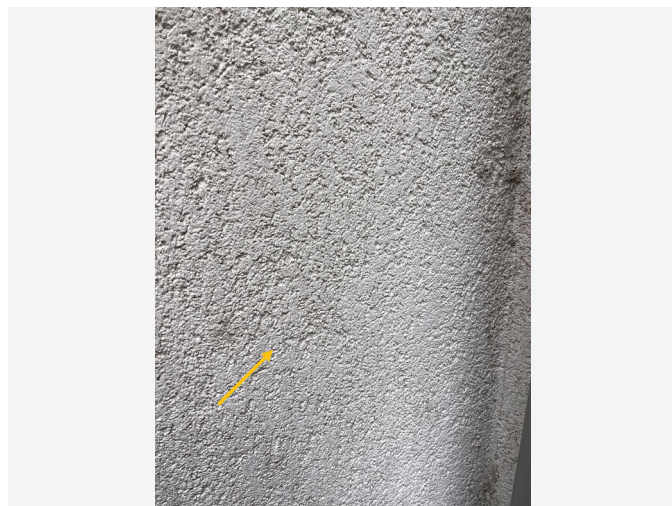
Fiche 15: Crepi (buiten)

Geen asbest

#	Type	Referentie	Resultaat
15.1	Mengmonster	M05	Geen asbest
