Asbestinventarisatetest

Parklaan 7, 3360 Bierbeek

Attestnummer : 20260518-000325.000

Uitgegeven op : 18.05.2026

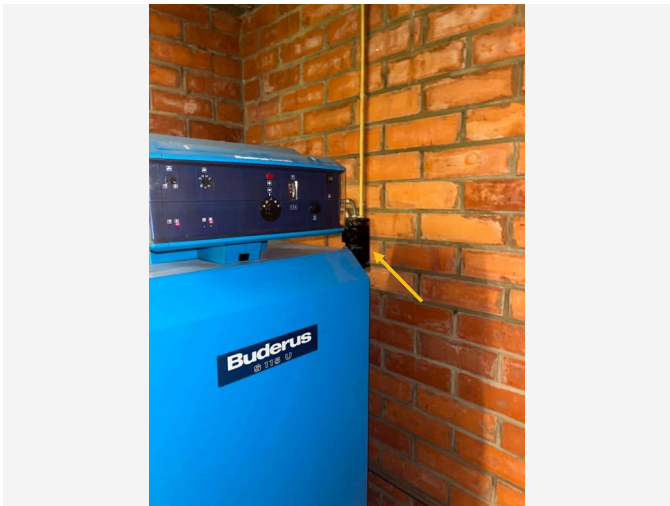
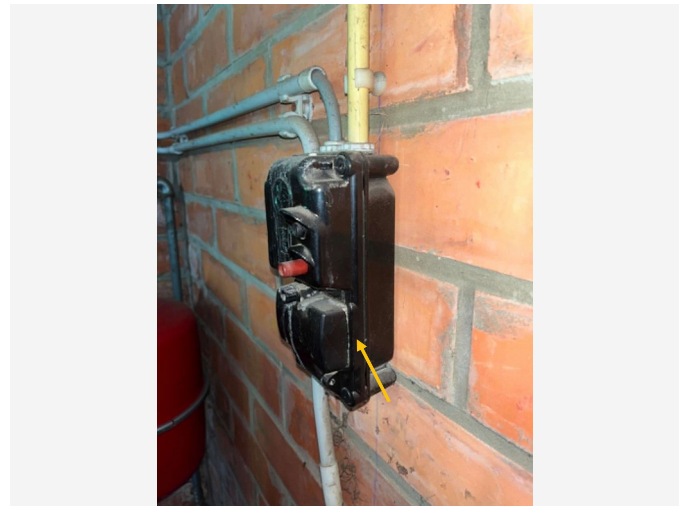
Het asbestmateriaal valt onder de mijlpaal van 2040.

Eindbeoordeling materiaalrisico	Laag materiaalrisico en/of verlaagde kans op vezelvrijgave
---------------------------------	--

Gebondenheid	Categorie 1: hechtgebonden in oorsprong
Asbestsoort (vezeltype)	Crocidoliet aanwezig
Asbestconcentratie	Laag (< 50%)
Afschermingsgraad van het gehele materiaal	Geheel of deels vrij aan de binnenlucht, maar geen contact met binnenluchtstromen
Toestand van het materiaal	Onbeschadigd, niet verweerd

Beschrijving	Bakeliet schakelmateriaal (CV-Ketel)
Omgeving	Binnen
Primaire drager	Communicatie en elektrische infrastructuur en uitrusting
Asbestmateriaal	Plaat, paneel, tablet - Type Bakeliet
Bindmiddel van asbestmateriaal	Kunststof of -hars
Gebondenheid op basis van bindmiddel	Hecht
Hoeveelheid (oppervlakte - dikte - aantal)	• 0,20 m ² - 1,00 cm - 1 stuk
Totaal volume	0,002 m ³
Eenvoudig bereikbaar	Ja
Bevestigingswijze	• Geschroefd
Identificatiemethode	De asbestdeskundige beoordeelt het materiaal als asbestverdacht en dus asbesthoudend, en dit zonder monstername. Motivatie: De monstername brengt andere schade aan dan schade die inherent is aan de monstername.
Destructieve handeling voor identificatie	Nee
Opmerking	De hoeveelheid betreft een schatting

Zorgvuldig beheren

- Zorg voor een veilig beheer. Vermijd het beschadigen van het asbestmateriaal. Controleer de toestand jaarlijks op wijzigingen.
- Voer bijkomende staalname(s) uit.

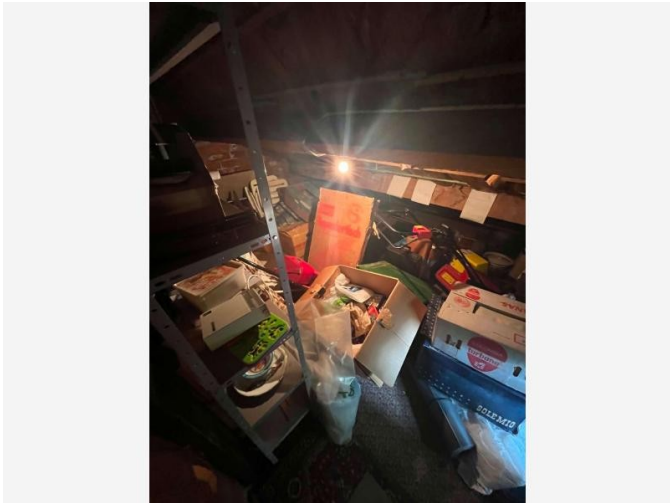
Tijdelijke beperking

Reden: Materiaal in opslag

Uitleg van de asbestdeskundige: De eigenaar is niet in staat het materiaal op korte termijn te verwijderen wegens niet woonachtig.

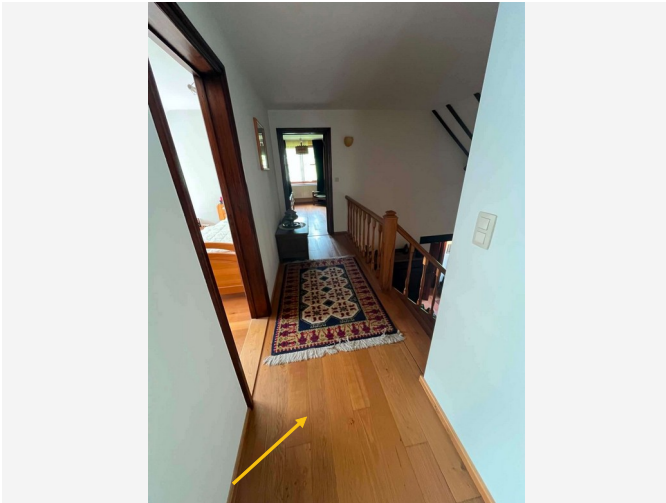
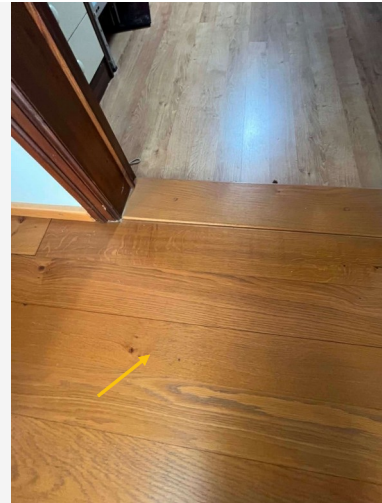
De aanwezige vloerbedekking is niet asbestverdacht. De onderliggende laag was echter niet inspecteerbaar zonder destructie tijdens de inspectie. Mogelijk is de onderliggende laag asbestverdacht.

De asbestdeskundige beoordeelt het materiaal als niet-asbestverdacht.

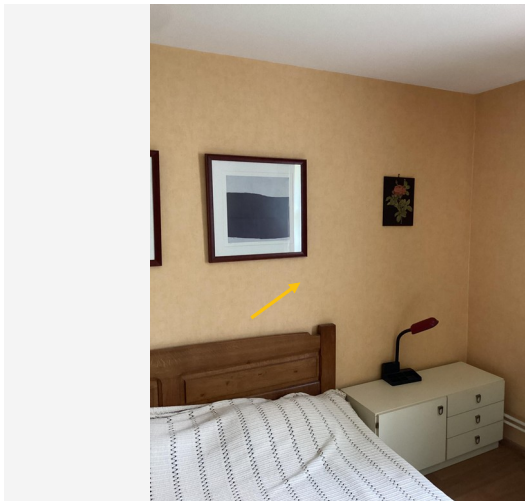
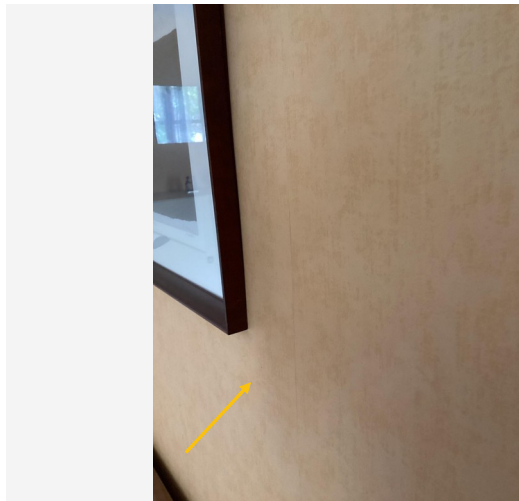
Fiche 4: Valse wand(en)/voorzetwand(en) - Gipskarton-Pvc-hout

De valse wand(en)/voorzetwand(en) bestaat(bestaan) uit niet-asbestverdachte gipskartonplaten/houten platen. Zonder destructie is het niet mogelijk om na te gaan of er asbestverdachte materialen aanwezig zijn achter de valse wand(en)/voorzetwand(en).

Basis voor advies	De asbestdeskundige beoordeelt het materiaal als niet-asbestverdacht.
-------------------	---

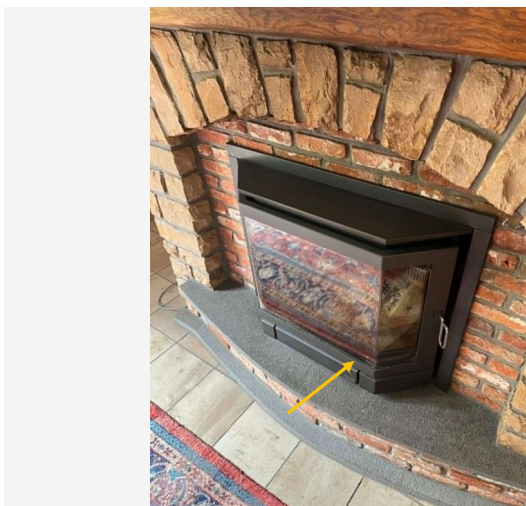
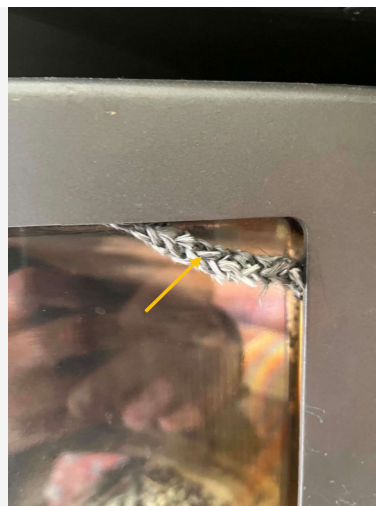
De dichtingskoord van de kachel betreft een keramische koord. Dit is niet asbest verdacht.

Basis voor advies	De asbestdeskundige beoordeelt het materiaal als niet-asbestverdacht.
--------------------------	---

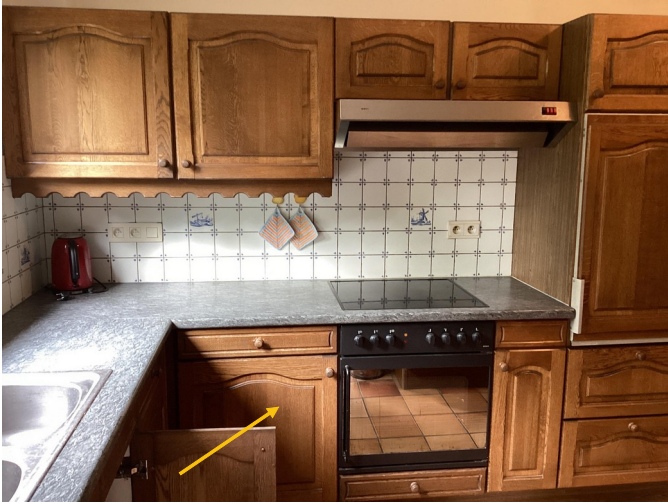
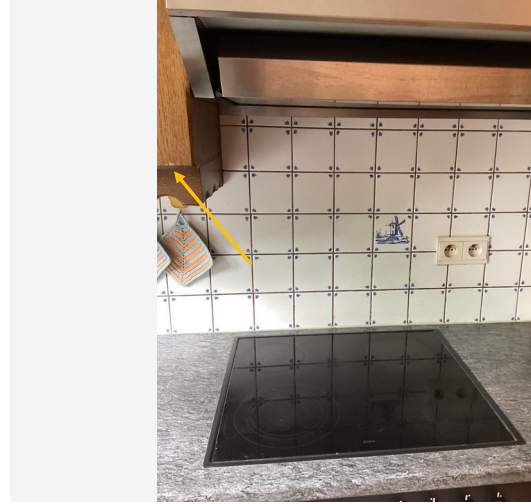
Er zijn inbouwkasten geplaatst. Zonder destructie is het niet mogelijk om na te gaan of er asbestverdachte materialen aanwezig zijn achter de inbouwkasten. De inbouwkasten zelf zijn niet asbestverdacht

Basis voor advies	De asbestdeskundige beoordeelt het materiaal als niet-asbestverdacht.
-------------------	---

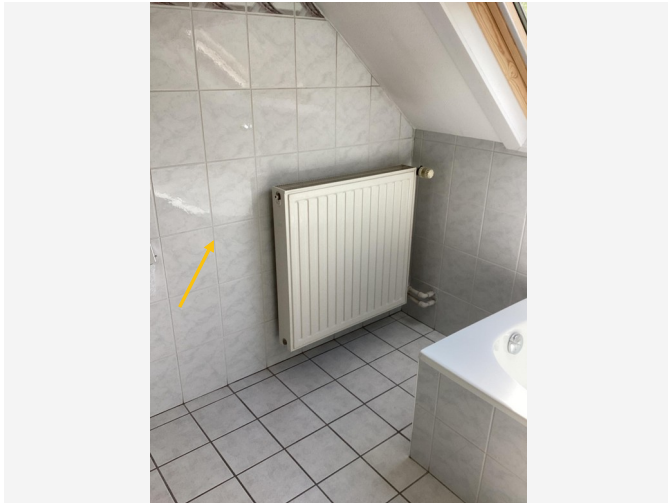
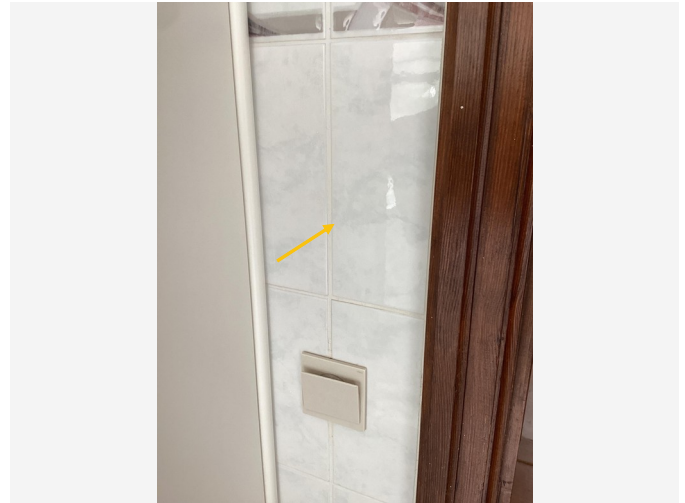
Op moment van de inspectie kon niet worden nagegaan of de tegellijm achter de muurtegels/plinten asbestverdacht is. Bij renovatie of verwijdering van de tegels dient het materiaal te worden geanalyseerd voor de werken van start gaan.

Basis voor advies	Beoordeling op basis van expertise, zonder een vaststelling door de asbestdeskundige.
Primaire drager	Binnenwand
(Asbest)materiaal	In-situ afwerkingslagen - Lijm laag

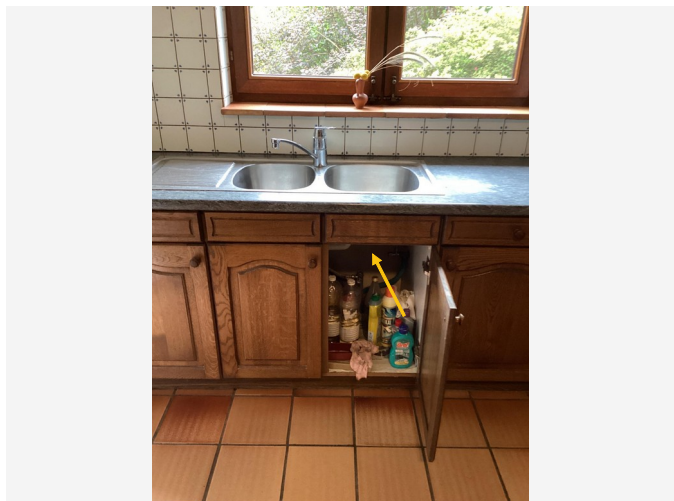
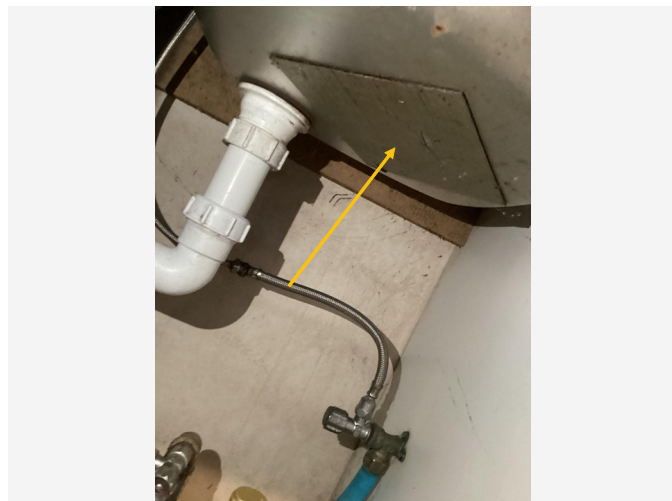
Fiche 8: Ontdreuningsplaat/anti-dreunplaat onder spoelbak

Geen asbest

#	Type	Referentie	Resultaat
8.1	Puntmonster	M03	Geen asbest

Beschrijving	Ontdreningsplaat/anti-dreunplaat onder spoelbak
Omgeving	Binnen
Primaire drager	Sanitaire infrastructuur en uitrusting (toe- en afvoer)
Bindmiddel van materiaal	Bitumen (roofing, teer, asfalt)
Gebondenheid op basis van bindmiddel	Hecht
Hoeveelheid (gewicht - aantal)	<ul style="list-style-type: none">• 0,20 kg - 1 stuk
Totaal gewicht	0,20 kg
Identificatiemethode	Een monstername door de asbestdeskundige met laboanalyse door een asbestlabo.
Destructieve handeling voor identificatie	Nee
Opmerking	De hoeveelheid betreft een schatting.

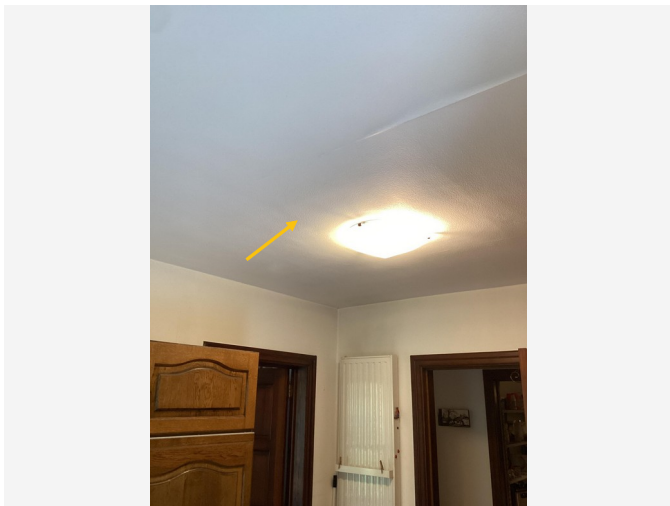
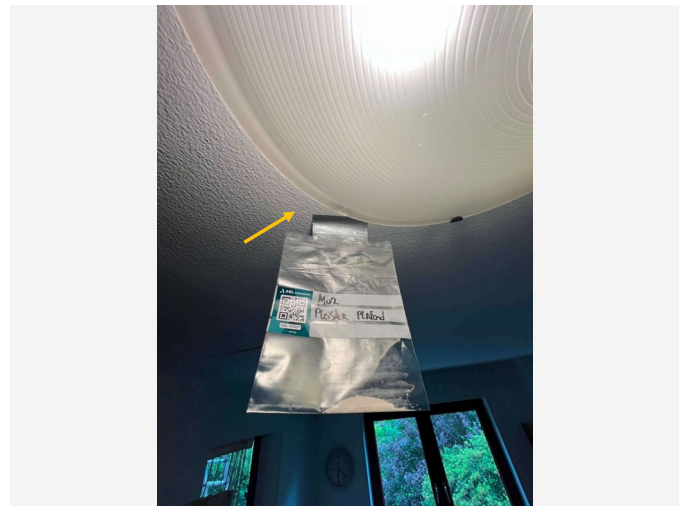
Fiche 9: Pleisterwerk plafonds

Geen asbest

#	Type	Referentie	Resultaat
9.1	Mengmonster	M02	Geen asbest

Beschrijving	Pleisterwerk plafonds
Omgeving	Binnen
Primaire drager	Plafond
Bindmiddel van materiaal	Gips - kalk
Gebondenheid op basis van bindmiddel	Niet-hechtgebonden
Hoeveelheid (oppervlakte - dikte - aantal)	• 100,00 m ² - 1,00 cm - 1 stuk
Totaal volume	1,00 m ³
Identificatiemethode	Een monstername door de asbestdeskundige met laboanalyse door een asbestlabo.
Destructieve handeling voor identificatie	Nee
Opmerking	<p>De hoeveelheid betreft een schatting</p> <p>Het materiaal werd bemonsterd op de volgende locaties: Keuken, Inkomhal, Berging</p> <p>Het materiaal op volgende verplichte locatie werd niet bemonsterd wegens: Geen pleister aanwezig in het stooklokaal.</p>

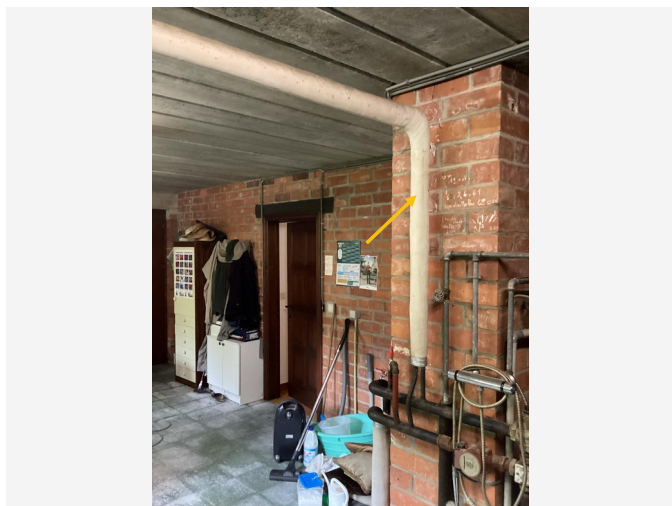
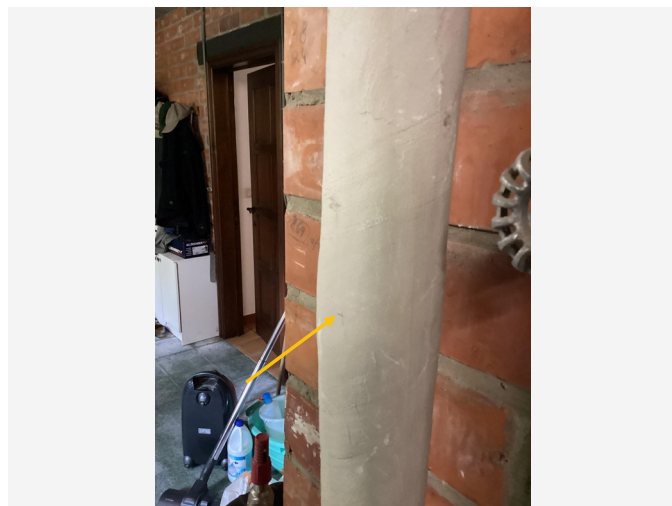
Geen asbest

#	Type	Referentie	Resultaat
10.1	Mengmonster	M04 - Recht	Geen asbest
10.2	Mengmonster	M05 - Bochten	Geen asbest

Beschrijving	Leidingisolatie - Gips ²
Omgeving	Binnen
Primaire drager	HVAC infrastructuur en uitrusting
Bindmiddel van materiaal	Gips - kalk
Gebondenheid op basis van bindmiddel	Niet-hechtgebonden
Hoeveelheid (lengte - omtrek - dikte - aantal)	<ul style="list-style-type: none">• 10,00 m - 30,00 cm - 2,00 cm - 1 stuk
Totaal volume	0,06 m ³
Identificatiemethode	Een monstername door de asbestdeskundige met laboanalyse door een asbestlabo.
Destructieve handeling voor identificatie	Nee
Opmerking	De hoeveelheid betreft een schatting.

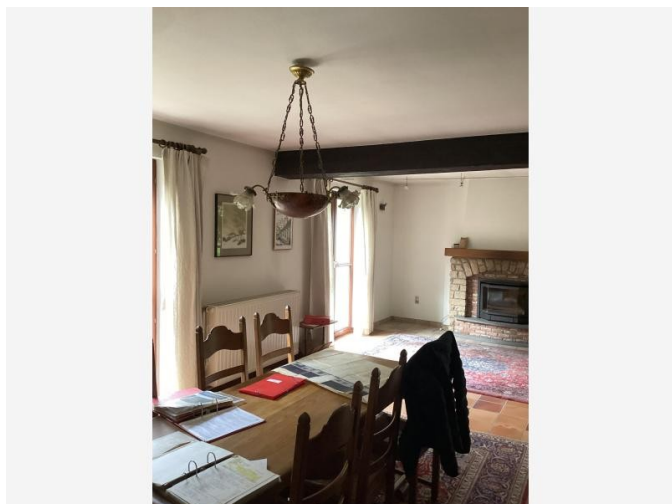
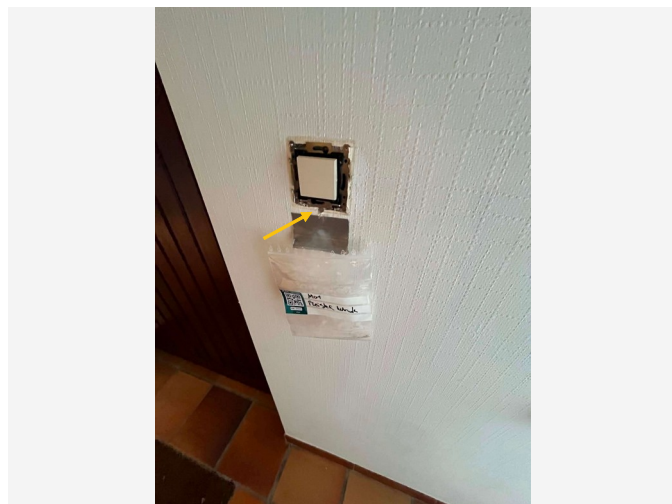
Geen asbest

#	Type	Referentie	Resultaat
11.1	Mengmonster	M01	Geen asbest

Beschrijving	Pleisterwerk wanden
Omgeving	Binnen
Primaire drager	Binnenwand
Bindmiddel van materiaal	Gips - kalk
Gebondenheid op basis van bindmiddel	Niet-hechtgebonden
Hoeveelheid (oppervlakte - dikte - aantal)	• 310,00 m ² - 1,00 cm - 1 stuk
Totaal volume	3,10 m ³
Identificatiemethode	Een monstername door de asbestdeskundige met laboanalyse door een asbestlabo.
Destructieve handeling voor identificatie	Nee
Opmerking	De hoeveelheid betreft een schatting. Het materiaal werd bemonsterd op de volgende locaties: Keuken, Inkomhal, Living Het materiaal op volgende verplichte locatie werd niet bemonsterd wegens: Geen pleisterwerk aanwezig in het stooklokaal

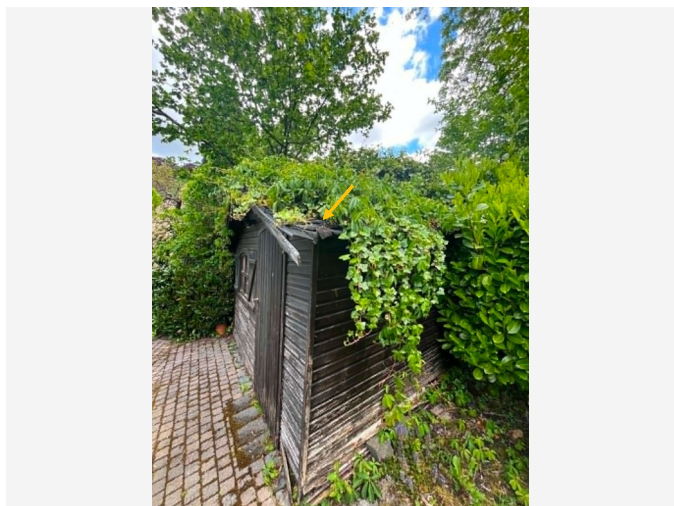
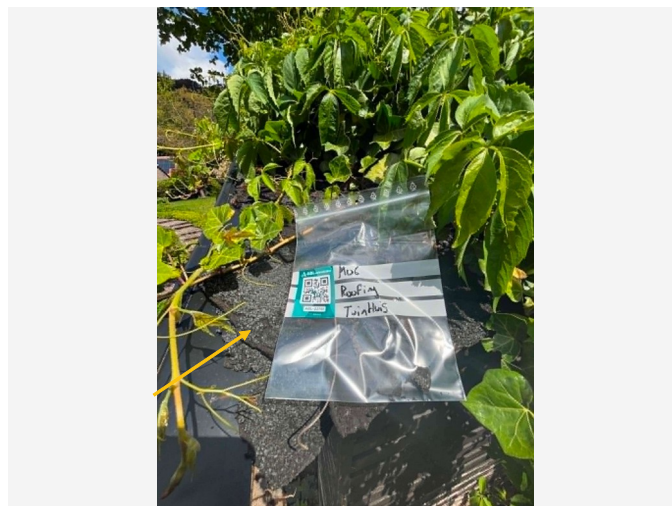
Geen asbest

#	Type	Referentie	Resultaat
12.1	Puntmonster	M06	Geen asbest

Beschrijving	Dakbedekking - Roofing (Tuinhuis)
Omgeving	Buiten
Primaire drager	Plat dak
Bindmiddel van materiaal	Bitumen (roofing, teer, asfalt)
Gebondenheid op basis van bindmiddel	Hecht
Hoeveelheid (oppervlakte - aantal)	<ul style="list-style-type: none">• 12,00 m² - 1 stuk
Totale oppervlakte	12,00 m ²
Identificatiemethode	Een monstername door de asbestdeskundige met laboanalyse door een asbestlabo.
Destructieve handeling voor identificatie	Nee
Opmerking	<p>Er werd enkel een puntstaal genomen van de bovenste laag. Mogelijks zijn er onderliggende asbestverdachte lagen aanwezig die niet waarneembaar waren tijdens de inspectie. Wanneer bij renovatie- of sloopwerken blijkt dat er nog onderliggende lagen aanwezig zijn dient er hiervan een staal te worden genomen welke door een erkend laboratorium moet worden geanalyseerd.</p> <p>De hoeveelheid betreft een schatting.</p>

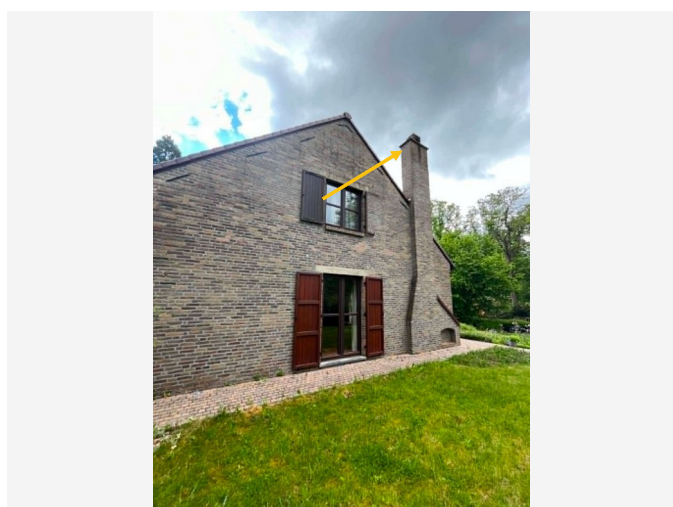
Beschrijving	Notitie	Terug te vinden op plannen
Fiche 16: Binnenzijde schouw hoofddak	Zonder destructie is het niet mogelijk om de binnenkant van de schouw te inspecteren, bij werken of grote renovaties eerst controleren of er asbestverdachte toepassingen aanwezig zijn	Plan 1.9: Hoofdgebouw
Fiche 17: Brander/CV-ketel - Isolatie/pakkingen	Mogelijk bevat de brander/CV-ketel asbestverdachte isolatie en/of pakkingen. Inspectie zonder demontage was niet mogelijk op moment van de inspectie. bouwjaar ketel: 1995	Plan 1.3: Gelijkvloers
