# Asbestinventarisat attest

Schaluin 117, 3200 Aarschot

Attestnummer : 20260502-000019.000

Uitgegeven op : 02.05.2026

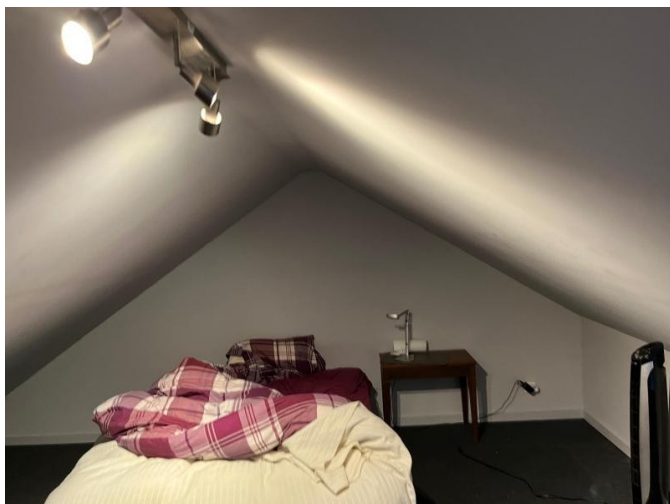
Situeringfoto

**Reden:** Het te onderzoeken materiaal situeert zich hoger dan 3,50 m te rekenen vanaf een veilige ondergrond

**Uitleg van de asbestdeskundige:** Aangezien het onderdak niet zichtbaar is langs de binnenkant van het dak wegens dat dit afgewerkt is, en vanuit de zolder(raam) niet vaststelbaar is welk onderdak er aanwezig is en er ook de beperking is van de hoogte wordt hier een beperkingsfiche van middellange termijn opgemaakt.

| (Asbest)materiaal | Dak- en gevelbekleding - Plaat |
| Karakterisatie | Asbest (verdacht) |

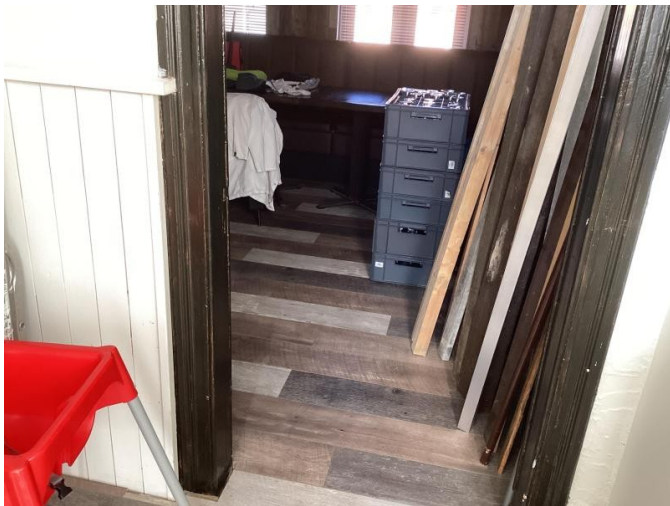
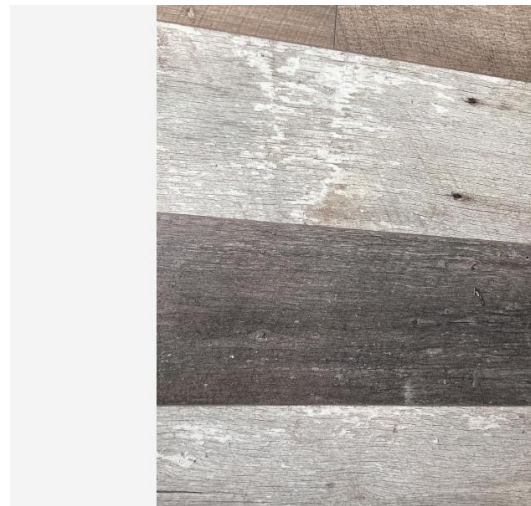
### Informatie over een niet-asbestverdacht materiaal

| Basis voor advies | De asbestdeskundige beoordeelt het materiaal als niet-asbestverdacht. |

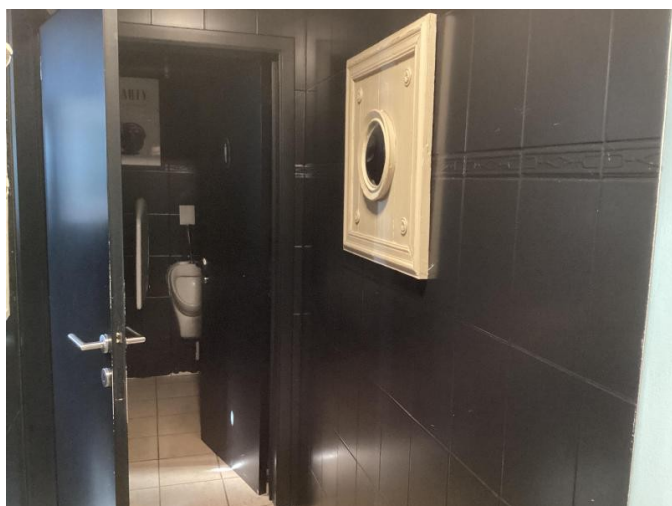
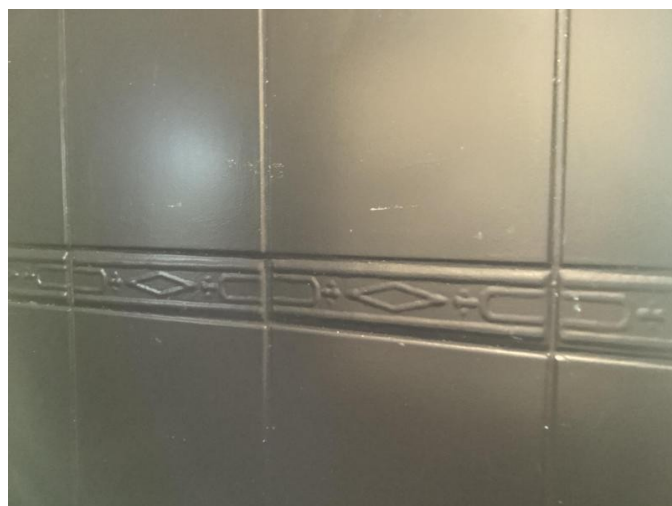
### Informatie over een materiaal dat de asbestdeskundige niet kan waarnemen of vaststellen

Op moment van de inspectie kon niet worden nagegaan of de tegellijm achter de muurtegels/plinten asbestverdacht is. Bij renovatie of verwijdering van de tegels dient het materiaal te worden geanalyseerd voor de werken van start gaan.

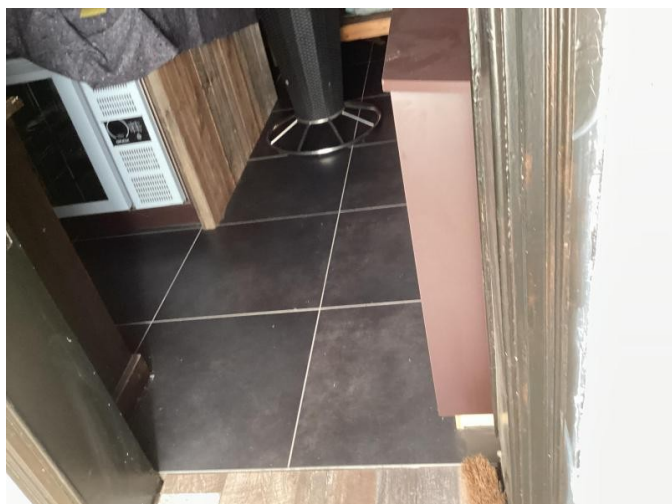
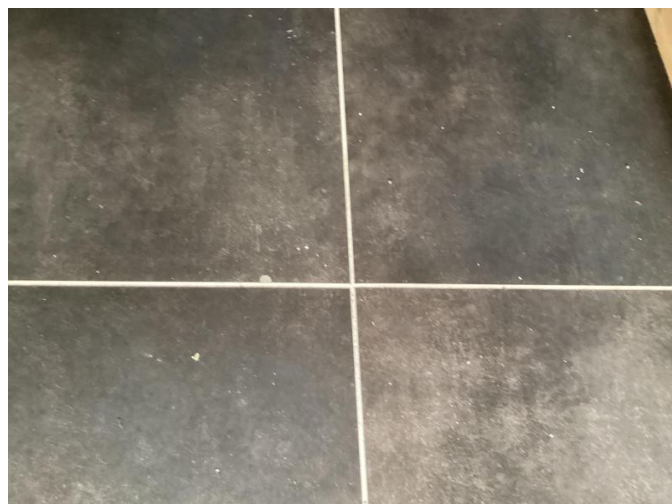
## Fiche 4: Tegellijm onder vloertegels en achter plinttegels

### Informatie over een materiaal dat de asbestdeskundige niet kan waarnemen of vaststellen

Op moment van de inspectie kon niet worden nagegaan of de tegellijm onder de vloertegels of achter de plinttegels asbestverdacht is. Bij renovatie of verwijdering van de tegels dient het materiaal te worden geanalyseerd voor de werken van start gaan.

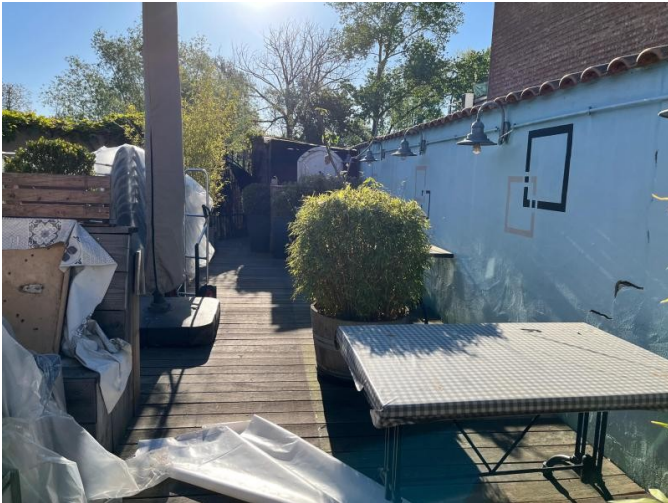
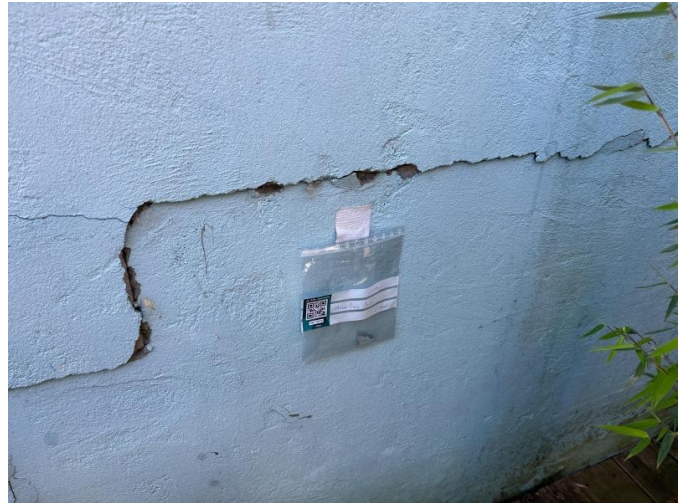
## Fiche 5: Cementering buiten

Geen asbest

| # | Type | Referentie | Resultaat |
|---|---|---|---|
| 5.1 | Mengmonster | M04 | Geen asbest |

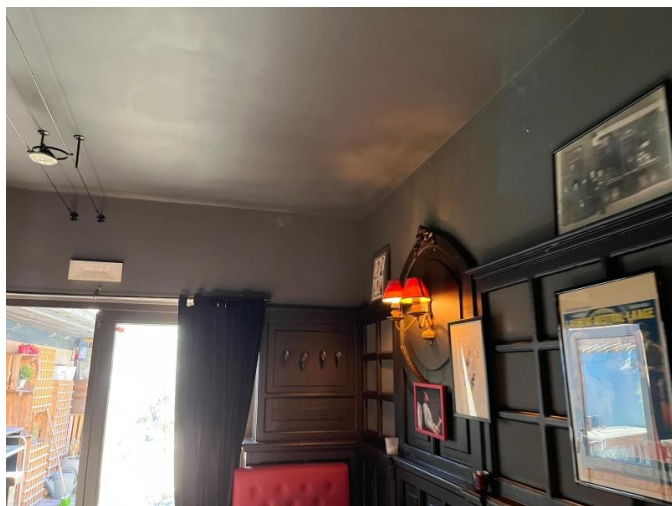
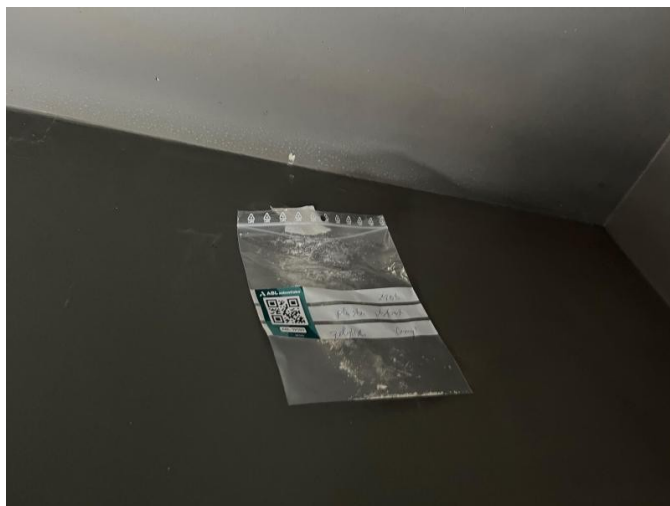
## Fiche 6: Pleisterwerk plafonds gelijkvloers

Geen asbest

| # | Type | Referentie | Resultaat |
|---|---|---|---|
| 6.1 | Mengmonster | M03 | Geen asbest |

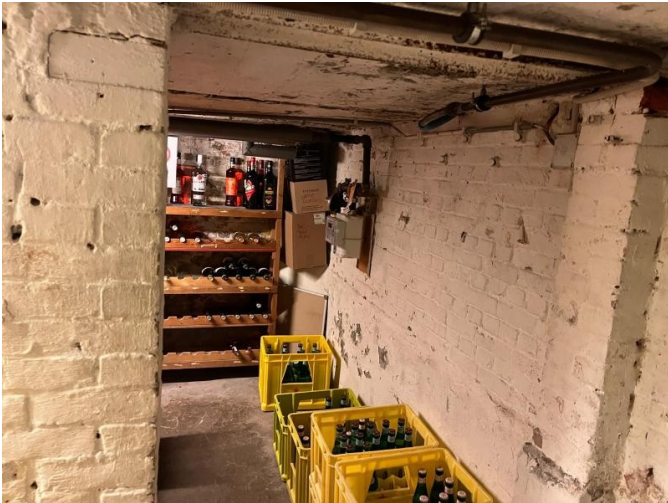
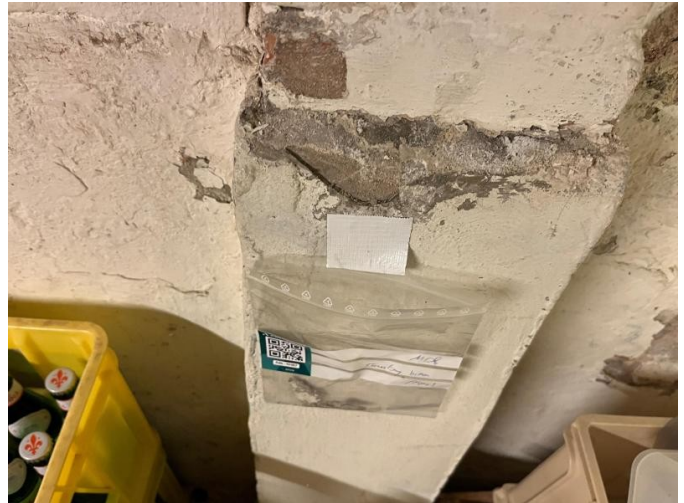
## Fiche 7: Cementering binnen

Geen asbest

| # | Type | Referentie | Resultaat |
|---|---|---|---|
| 7.1 | Mengmonster | M08 | Geen asbest |

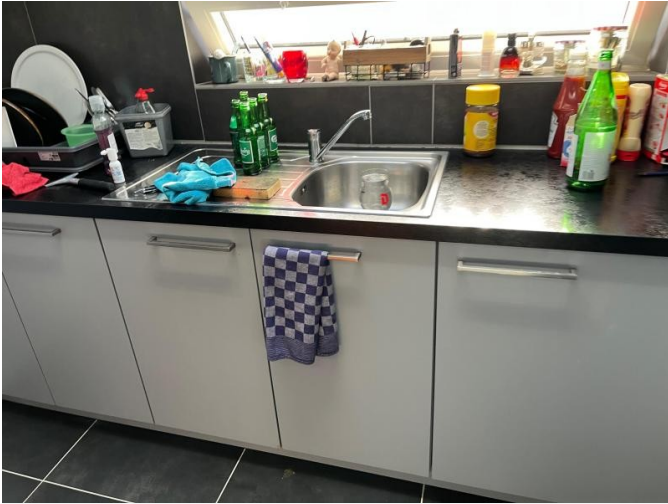
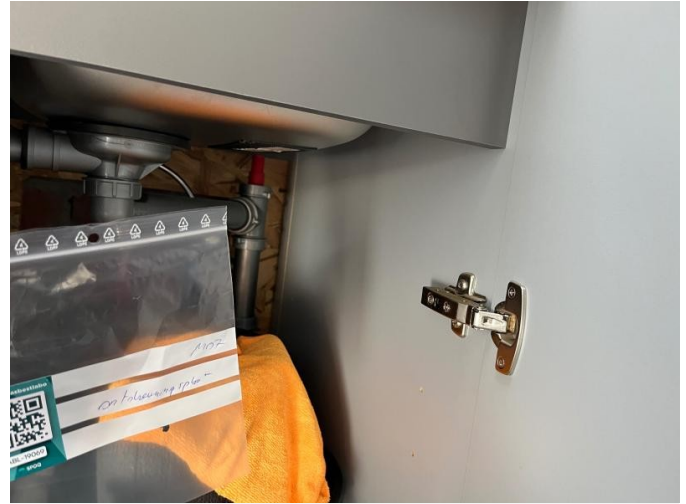
## Fiche 8: Ontdreuningsplaat/anti-dreunplaat onder spoelbak

Geen asbest

| # | Type | Referentie | Resultaat |
|---|---|---|---|
| 8.1 | Puntmonster | M07 | Geen asbest |

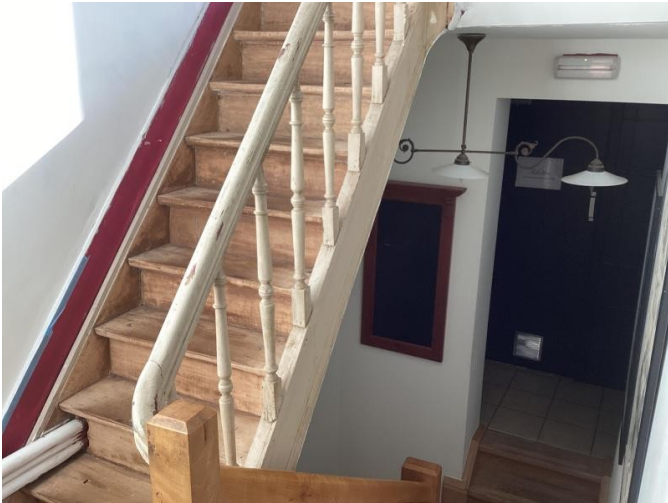
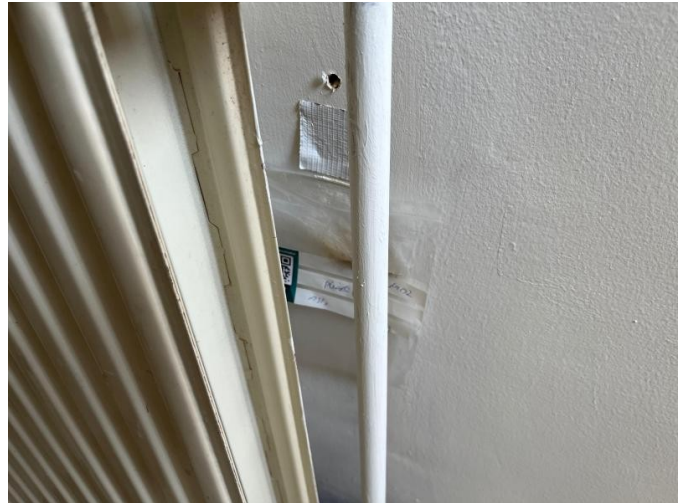
## Fiche 9: Pleisterwerk wanden

Geen asbest

| # | Type | Referentie | Resultaat |
|---|---|---|---|
| 9.1 | Mengmonster | M01 gelijkvloers | Geen asbest |
| 9.2 | Mengmonster | M02 eerste verdieping | Geen asbest |

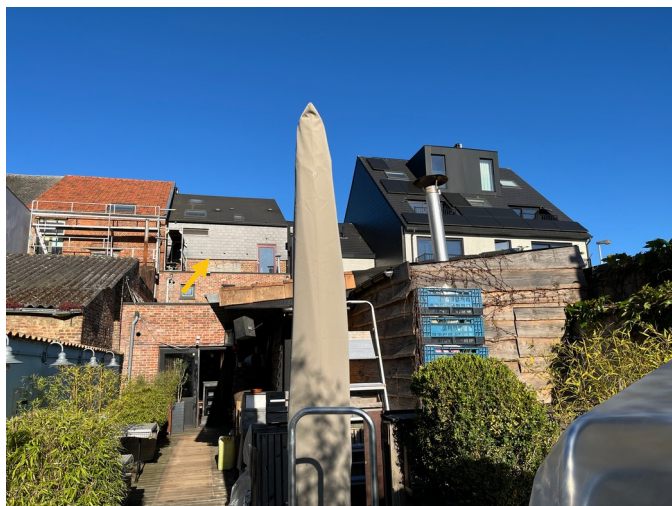
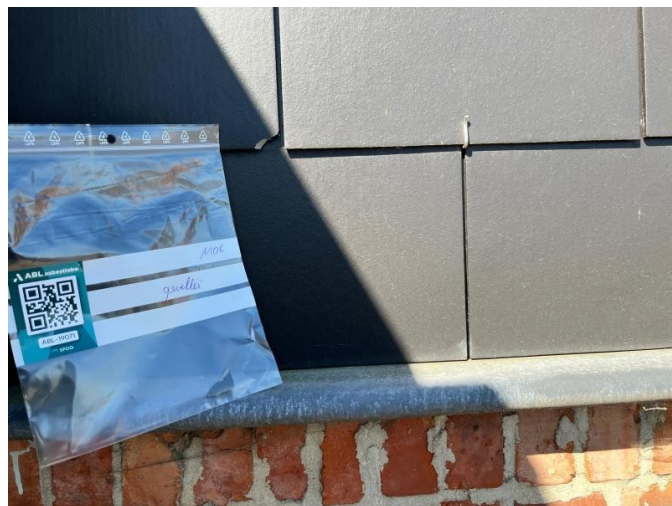
## Fiche 10: Gevelleien

Geen asbest

| # | Type | Referentie | Resultaat |
|---|---|---|---|
| 10.1 | Puntmonster | M06 | Geen asbest |

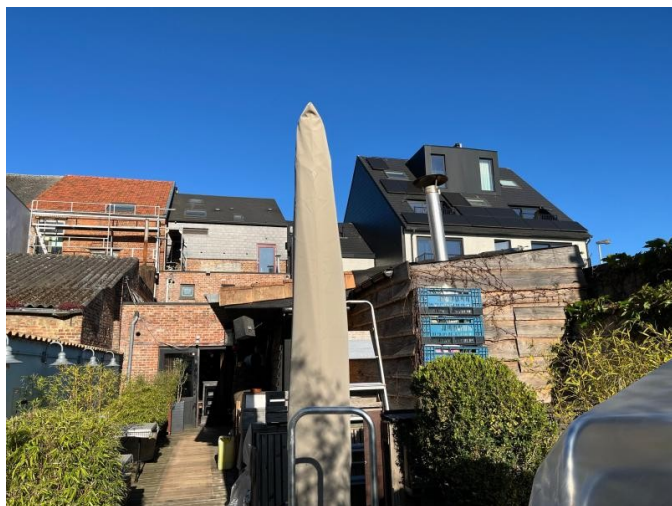
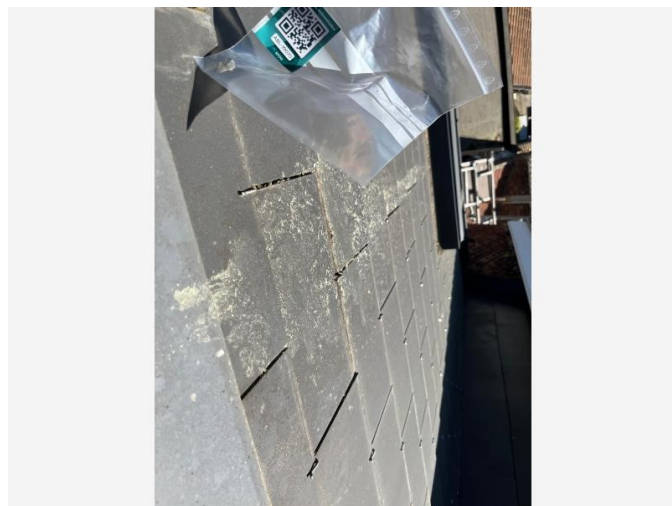
## Fiche 11: Dakbedekking - Dakleien

Geen asbest

| # | Type | Referentie | Resultaat |
|---|---|---|---|
| 11.1 | Puntmonster | M05 | Geen asbest |

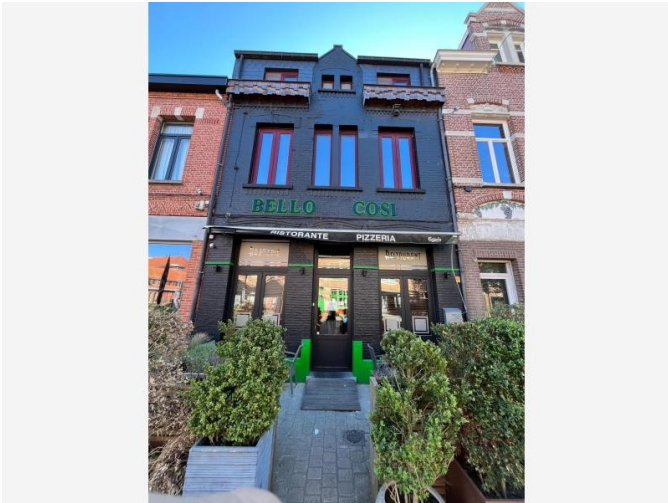
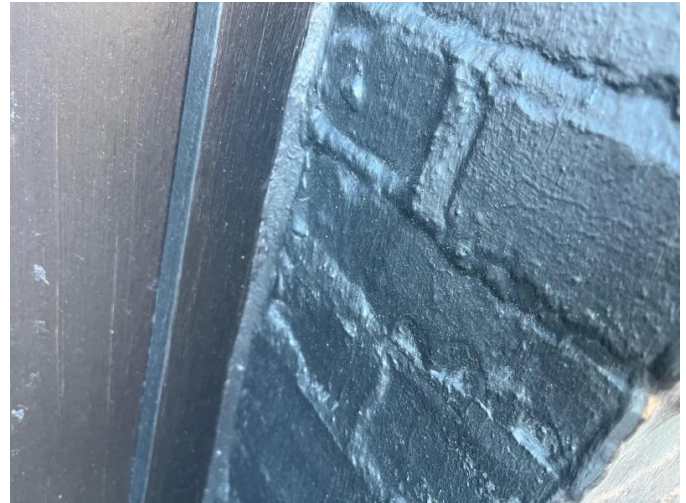
## Fiche 12: Afdichtingsmateriaal (mastiek,kit,...) aan schrijnwerk - Niet verdacht

| Beschrijving | Notitie | Terug te vinden op plannen |
|---|---|---|
| Fiche 12: Afdichtingsmateriaal (mastiek,kit,...) aan schrijnwerk - Niet verdacht | Het aanwezig afkittingsmateriaal is niet asbest-verdacht. | - |

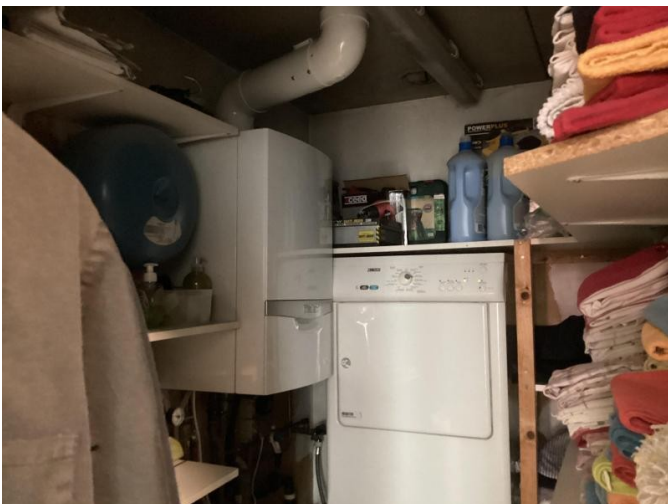
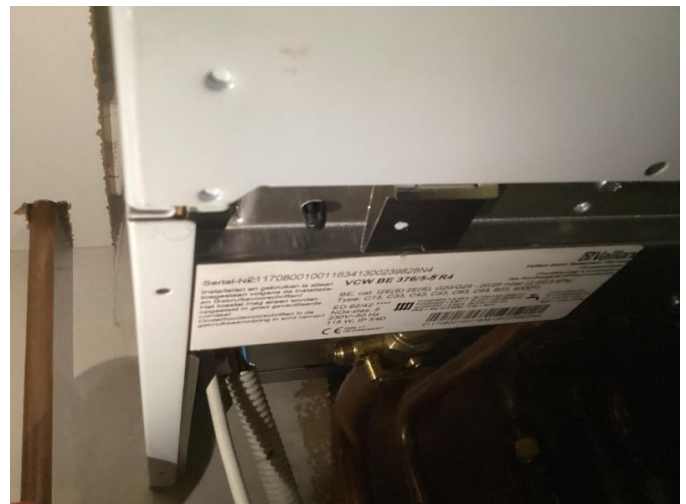
## Fiche 13: Niet-asbestverdachte stookketel

| Beschrijving | Notitie | Terug te vinden op plannen |
|---|---|---|
| Fiche 13: Niet-asbestverdachte stookketel | De volgende materialen aan onderdelen van een centrale verwarming werden vastgesteld als niet-asbestverdacht, nl stookketel | - |

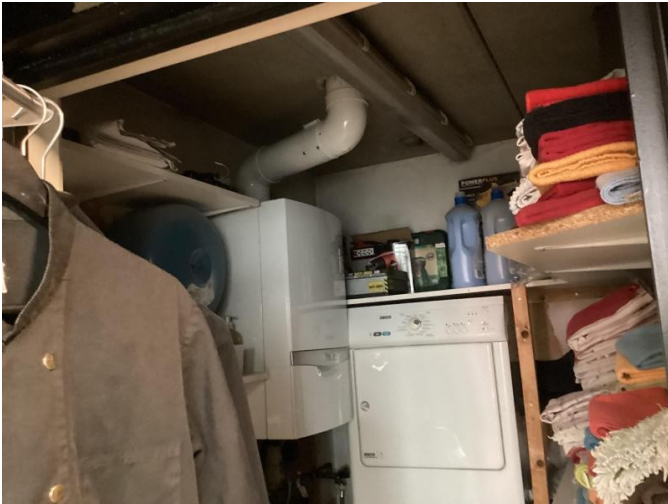
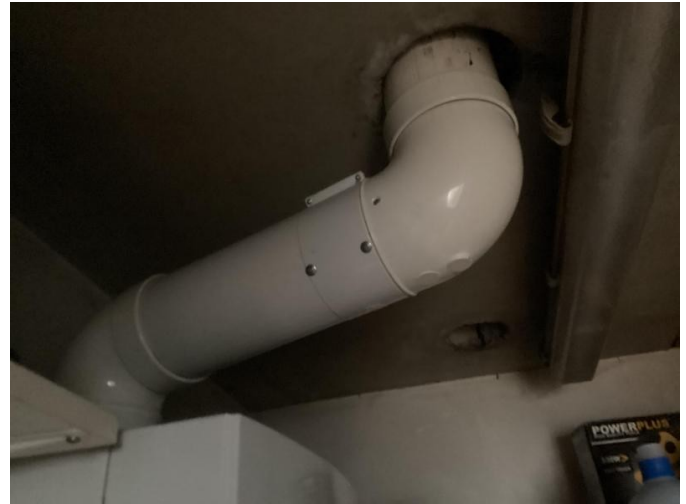
## Fiche 14: Rookgaskanalen - niet verdacht

| Beschrijving | Notitie | Terug te vinden op plannen |
|---|---|---|
| Fiche 14: Rookgaskanalen - niet verdacht | De materialen van rookgaskanalen zijn niet asbest verdacht. | - |

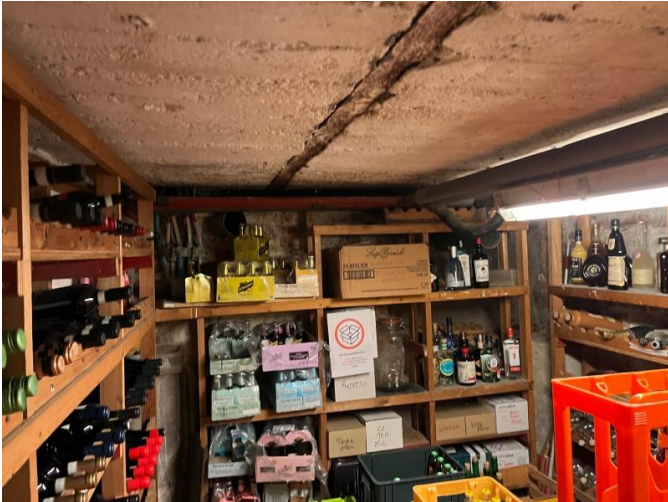
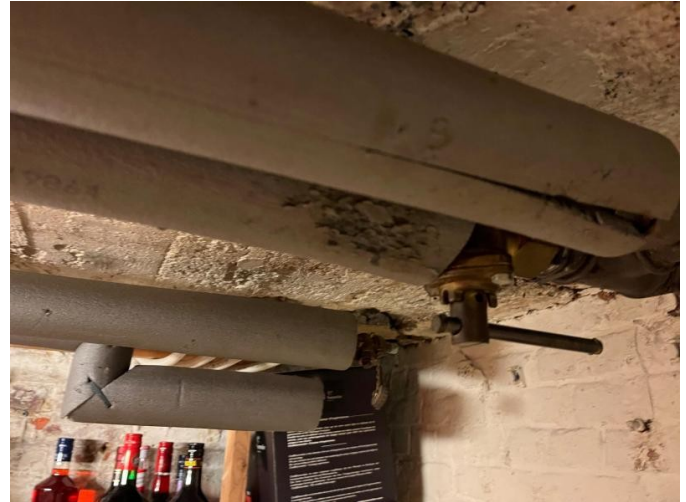
## Fiche 17: Niet-asbestverdachte leidingisolatie

| Beschrijving | Notitie | Terug te vinden op plannen |
|---|---|---|
| Fiche 17: Niet-asbestverdachte leidingisolatie | De volgende materialen aan onderdelen van een centrale verwarming werden vastgesteld als niet-asbestverdacht, nl leidingisolatie. | - |

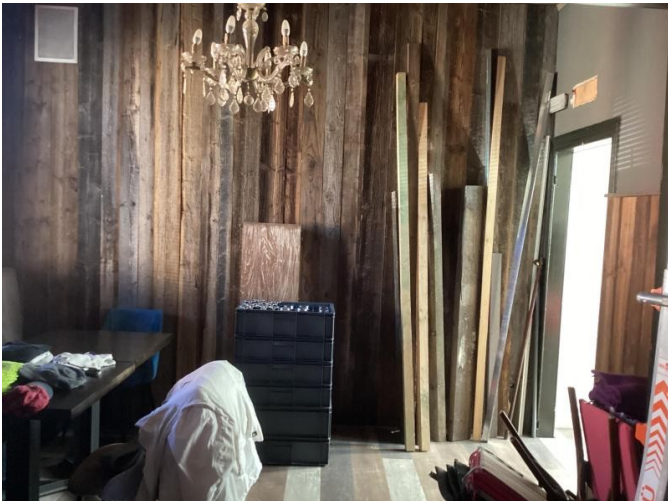
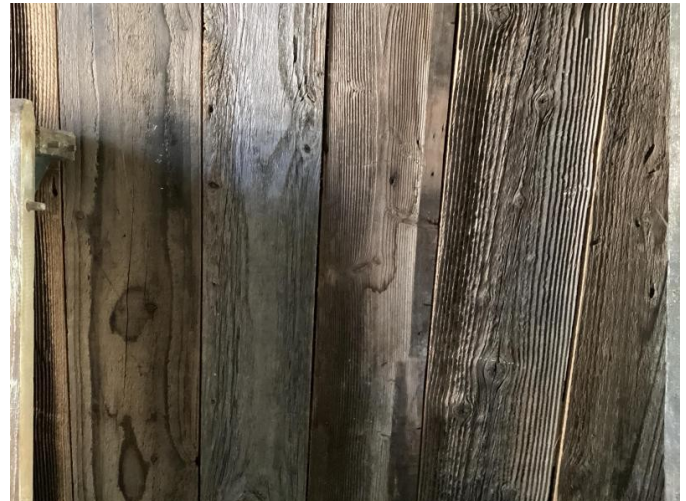
## Fiche 18: Valse wand(en) gipskarton platen/hout/pvc

| Beschrijving | Notitie | Terug te vinden op plannen |
|---|---|---|
| Fiche 18: Valse wand(en) gipskarton platen/hout/pvc | De valse wand(en) bestaat(bestaan) uit niet-asbestverdachte gipskarton platen. Zonder destructie is het niet mogelijk om na te gaan of er asbestverdachte materialen aanwezig zijn achter de valse wand(en). | Plan 1.5: Gelijkvloers<br>Plan 1.6: Eerste Verdieping<br>Plan 1.10: Tweede verdieping<br>Plan 1.13: Zolderkamer |
