# Asbestinventarisatattest

Korbeek-Losestraat 26, 3360 Bierbeek

Attestnummer : 20260805-000027.001

**Niet-asbestveilig**

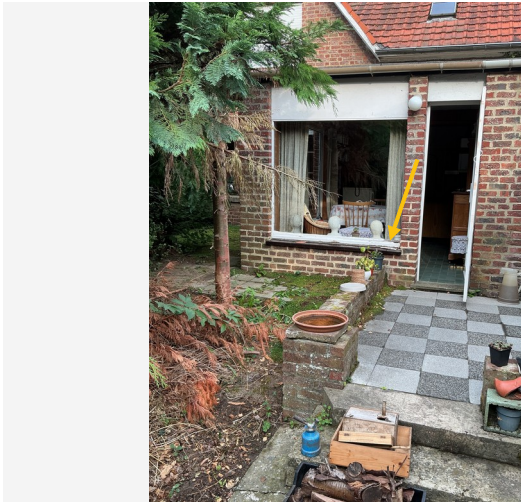
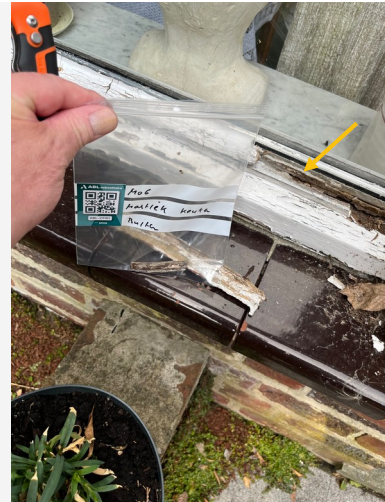
## Fiche 6: Mastiek/kit tussen glas en profiel - buiten keuken

Asbestmateriaal

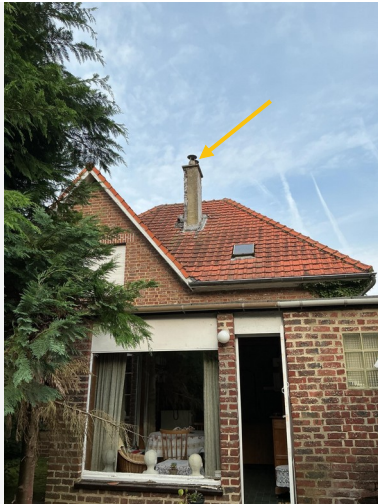
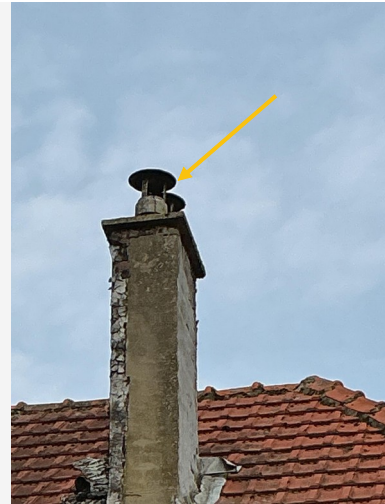
| Opmerking | Schouwhoed in een 'gesloten systeem' wil zeggen dat er in het verlengde van deze schouwhoed een CV ketel is aangesloten of deze volledig dichtgemaakt is en niet meer in gebruik is. De hoeveelheid is een schatting. |

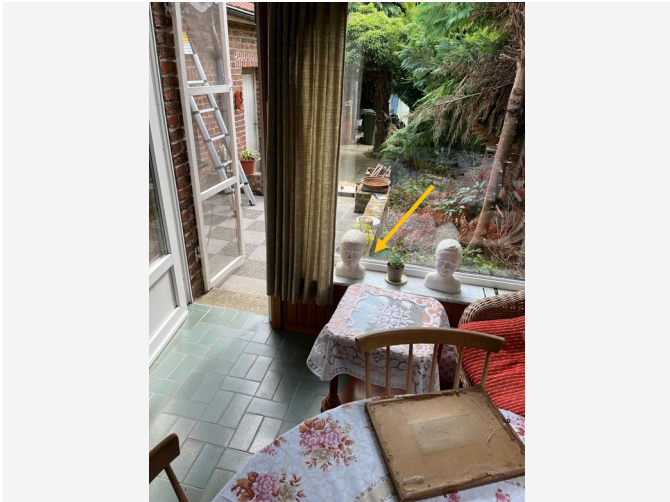
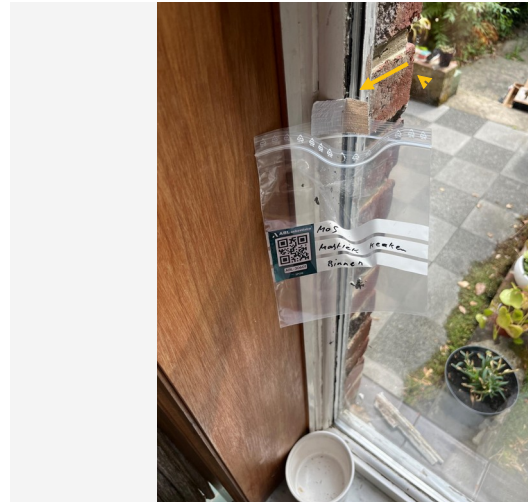
# Fiche 11: Mastiek/kit tussen glas en profiel - Binnen keuken

Asbestmateriaal

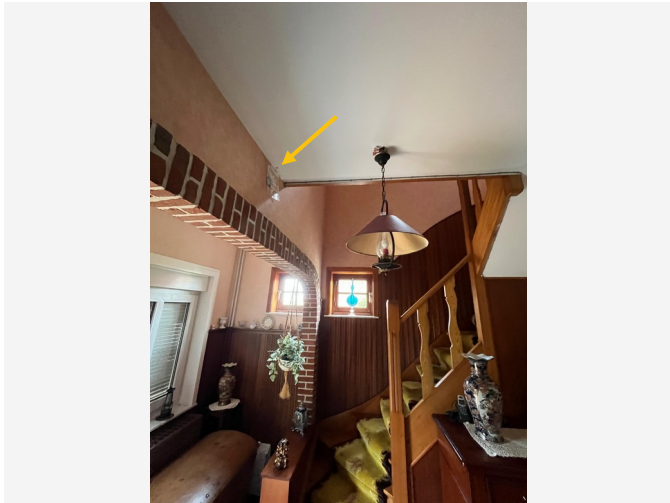
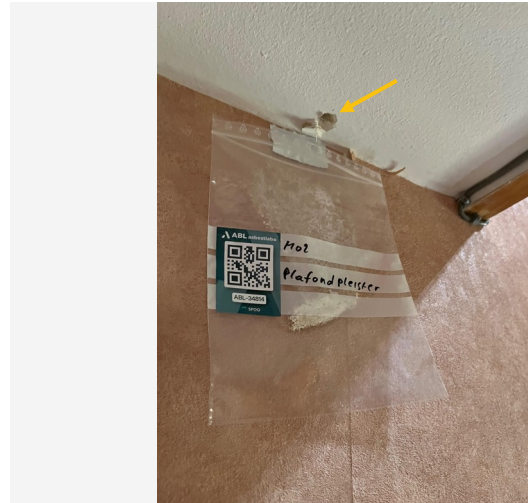
## Fiche 19: Pleisterwerk plafonds

Geen asbest

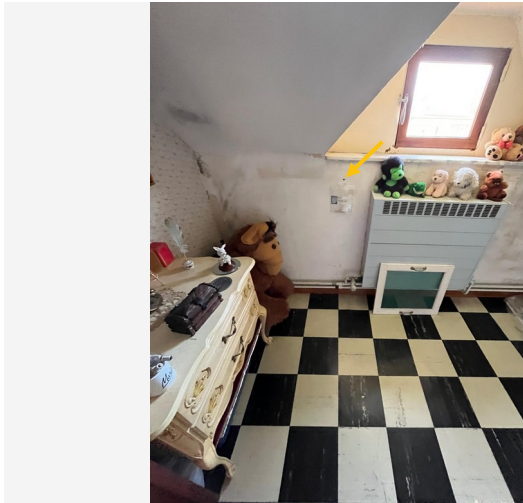
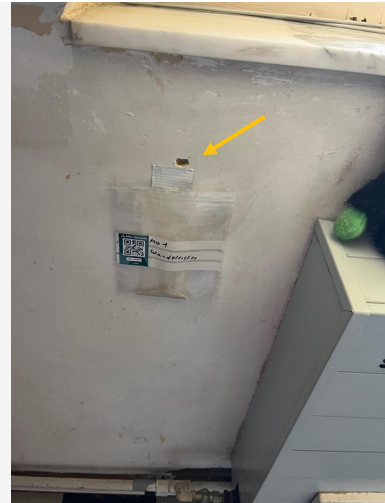
## Fiche 21: Pleisterwerk wanden

Geen asbest

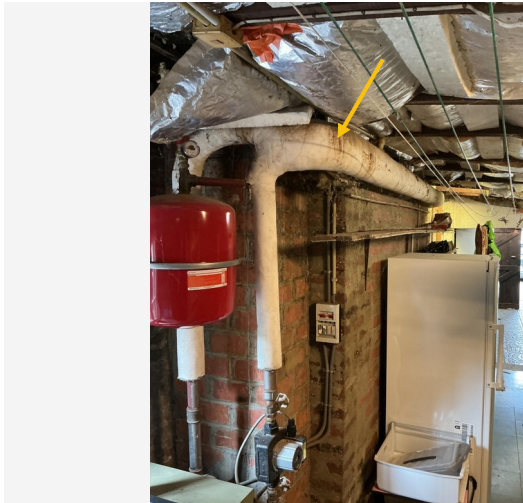
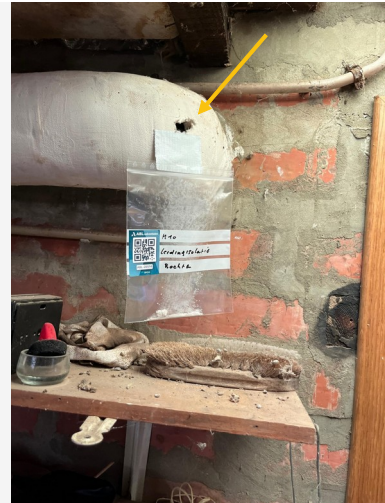
## Fiche 27: Leidingisolatie - Gips

Geen asbest

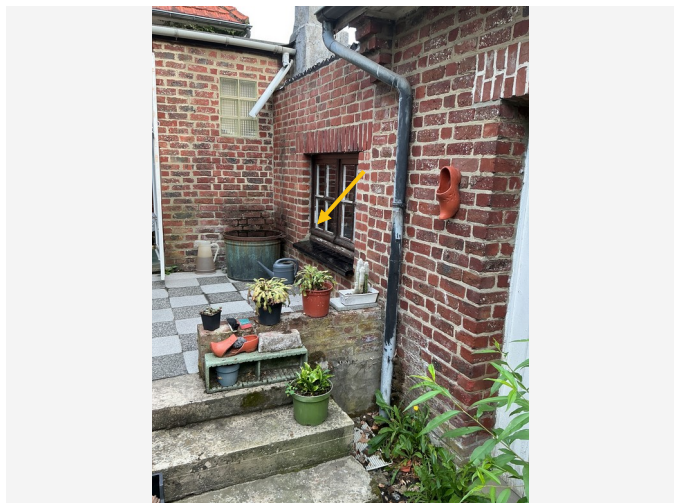
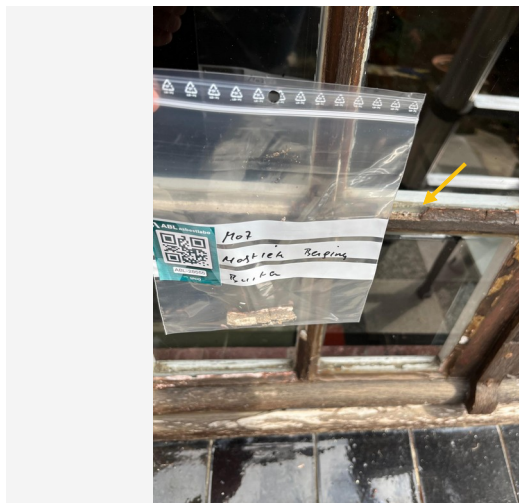
## Fiche 29: Mastiek/kit tussen glas en profiel - buiten berging/ stookplaats

Geen asbest

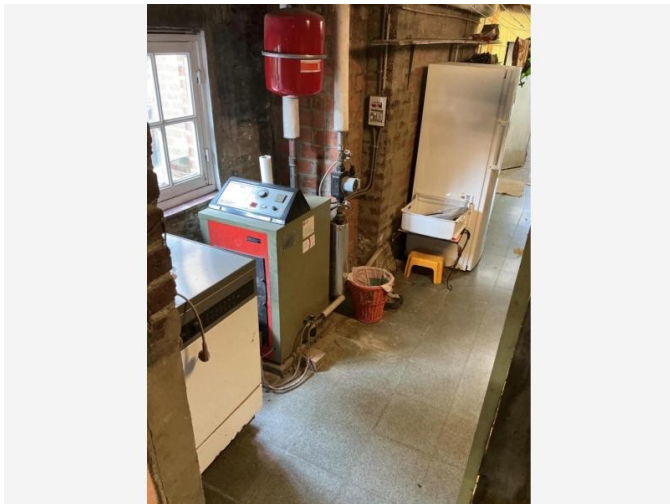
### Fiche 33: Brander/CV-ketel - Isolatie/pakkingen

| Beschrijving | Notitie | Terug te vinden op plannen |
|---|---|---|
| Fiche 33: Brander/CV-ketel - Isolatie/pakkingen | Mogelijk bevat de brander/CV-ketel asbestverdachte isolatie en/of pakkingen. Inspectie zonder demontage was niet mogelijk op moment van de inspectie. | Plan 1.5: Gelijkvloers berging/ garage/ stookplaats |
