# Asbestinventarisat attest

Wilselsesteenweg 349/0101, 3010 Leuven

Attestnummer : 20260610-000391.000

Uitgegeven op : 10.06.2026

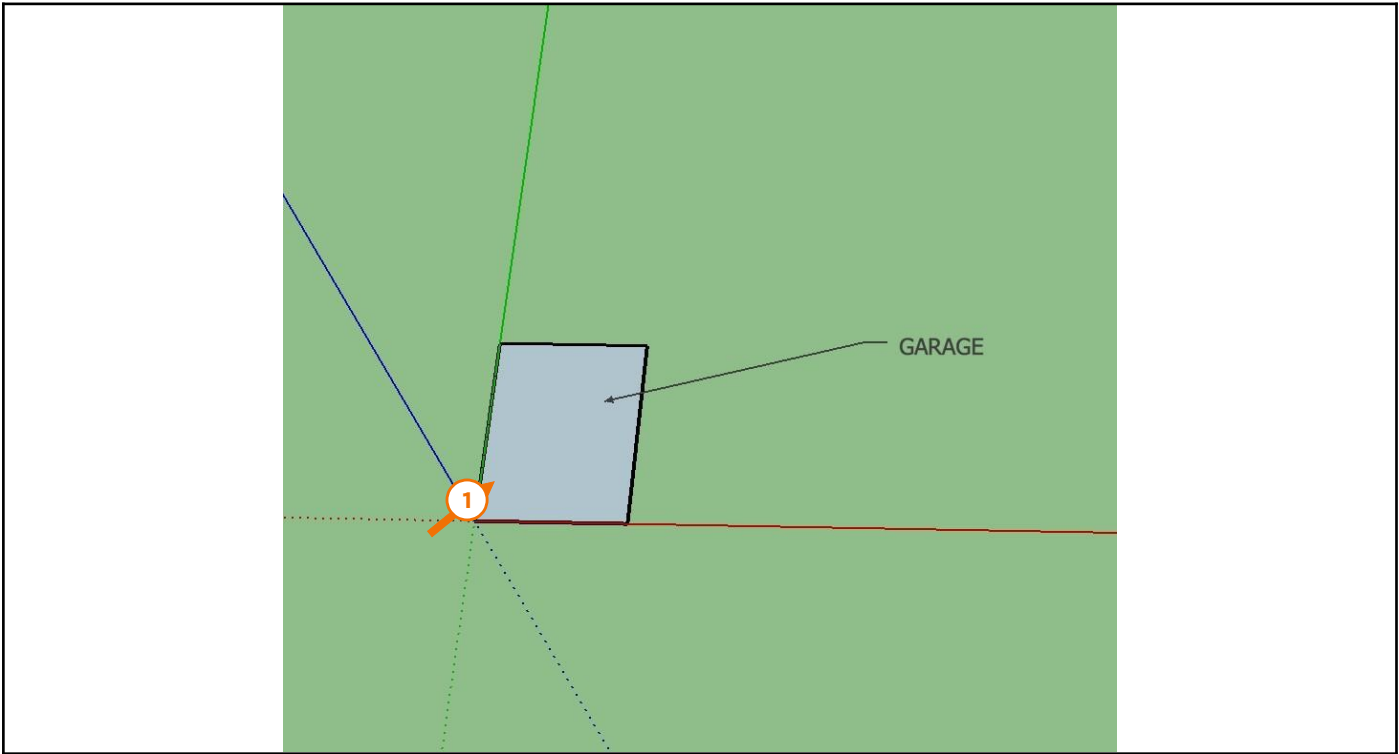
# Plan 1.3: GARAGE

| Beschrijving | Type | Actie |
|---|---|---|
| 1. Bakeliet | Asbestmateriaal | <a href="#">Verwijderen</a> |

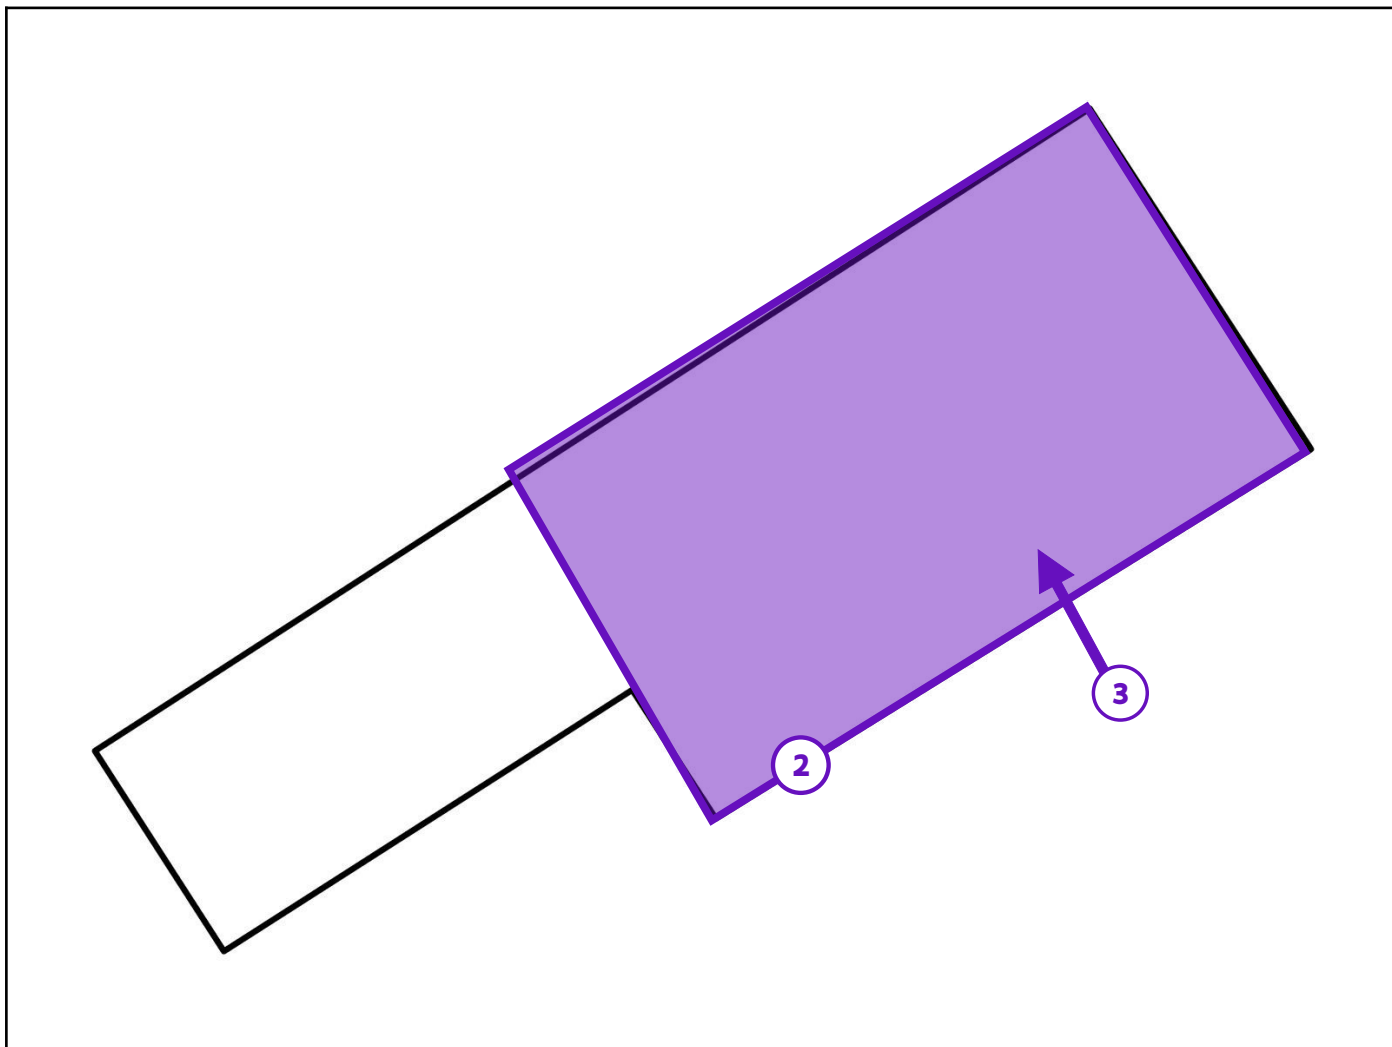
## Plan 1.4: DAKPLAN

| Beschrijving | Type | Actie |
|---|---|---|
| 2. DAKAFWERKING | Beperking | - |
| 3. Binnenkant schouw | Beperking | - |

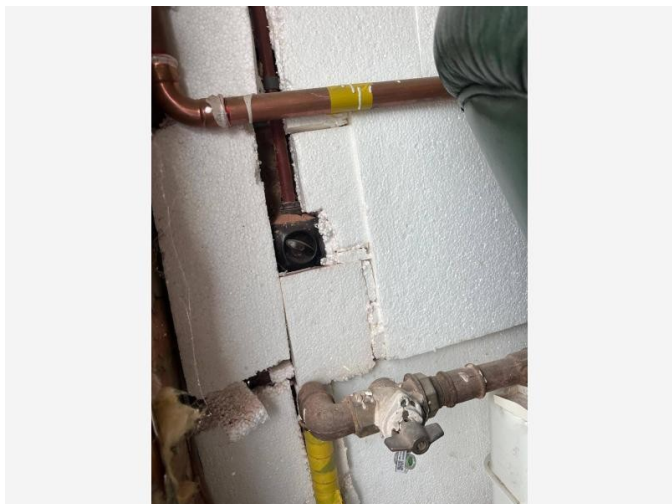
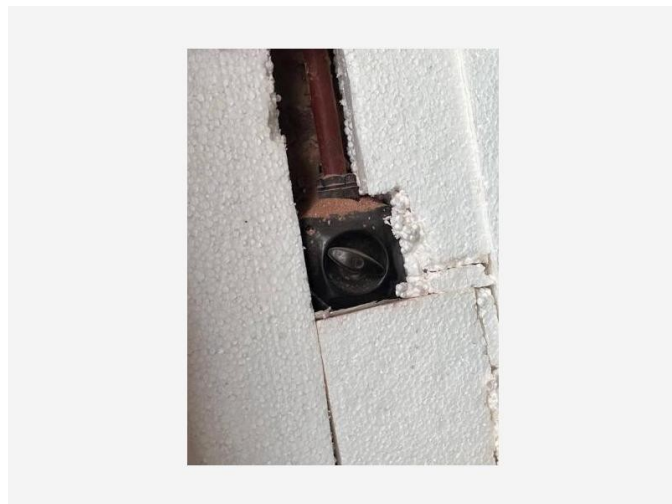
Het asbestmateriaal valt onder de mijlpaal van 2040.

| Eindbeoordeling materiaalrisico | Verhoogd materiaalrisico en/of verhoogde kans op vezelvrijgave |

| Asbestsoort (vezeltype) | Crocidoliet aanwezig |
| Toestand van het materiaal | Licht beschadigd, licht verweerd. Intacte calciumsilicaatplaat of materiaal met categorie 3-gebondenheid |

| Beschrijving | Bakeliet |
| Asbestmateriaal | Plaat, paneel, tablet - Type Bakeliet |

- Zorg voor een veilig beheer. Vermijd het beschadigen van het asbestmateriaal. Controleer de toestand jaarlijks op wijzigingen.
- Voer bijkomende staalname(s) uit.

- Eenvoudige handelingen: mag via doe-het-zelf of door werknemer(s) met opleidingsattest eenvoudige handelingen  
De toepassing kan in zijn geheel verwijderd worden zonder verdere beschadiging.

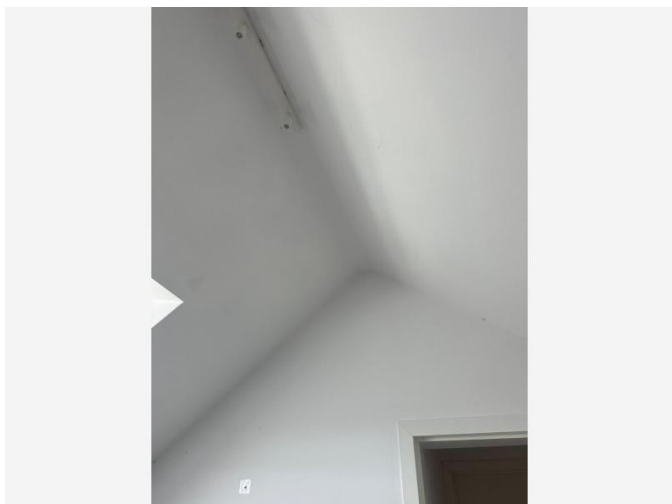
#### Permanente beperking

**Reden:** Het onderzoek kan niet uitgevoerd worden binnen de bepalingen van de Welzijnswet

**Uitleg van de asbestdeskundige:** EVENTUEEL ONDERDKAPLATEN AANWEZIG. BIJ AFBRAAK HIEROP LETTEN.

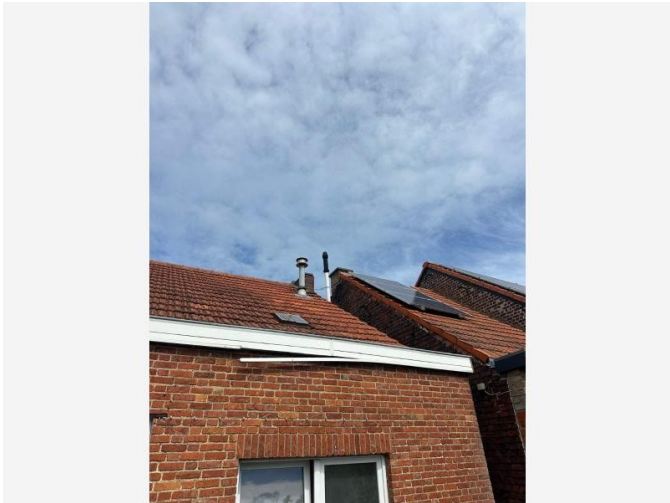
#### Tijdelijke beperking

**Reden:** Het te onderzoeken materiaal situeert zich hoger dan 3,50 m te rekenen vanaf een veilige ondergrond

**Uitleg van de asbestdeskundige:** Binnenkant van de schouw kan niet worden onderzocht wegens het feit dat dit zich op een afstand hoger dan 3,5m t.o.v. een vaste ondergrond bevindt. Verder is de schouw ook ingesloten. Materiaal ook niet duidelijk zichtbaar.

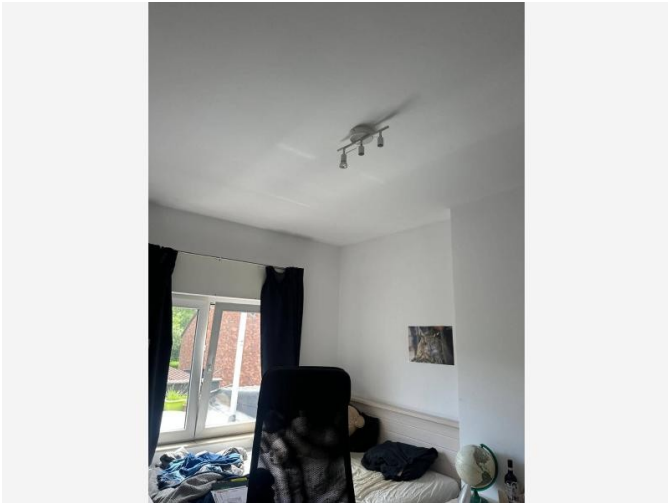
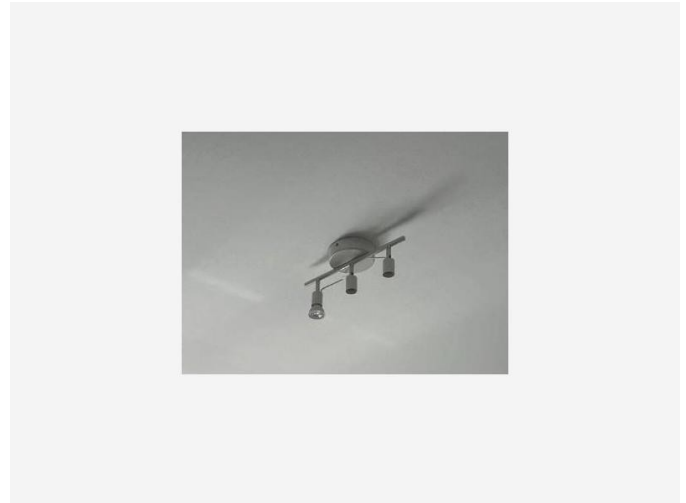
## Fiche 5: Pleisterwerk plafond

Geen asbest

| # | Type | Referentie | Resultaat |
|---|---|---|---|
| 5.1 | Mengmonster | Pleisterwerk plafond | Geen asbest |
